# Asbestinventarisatetest

Quinten Matsijslei 7/801, 2018 Antwerpen

Attestnummer : 20251203-000191.000

**Niet-asbestveilig**

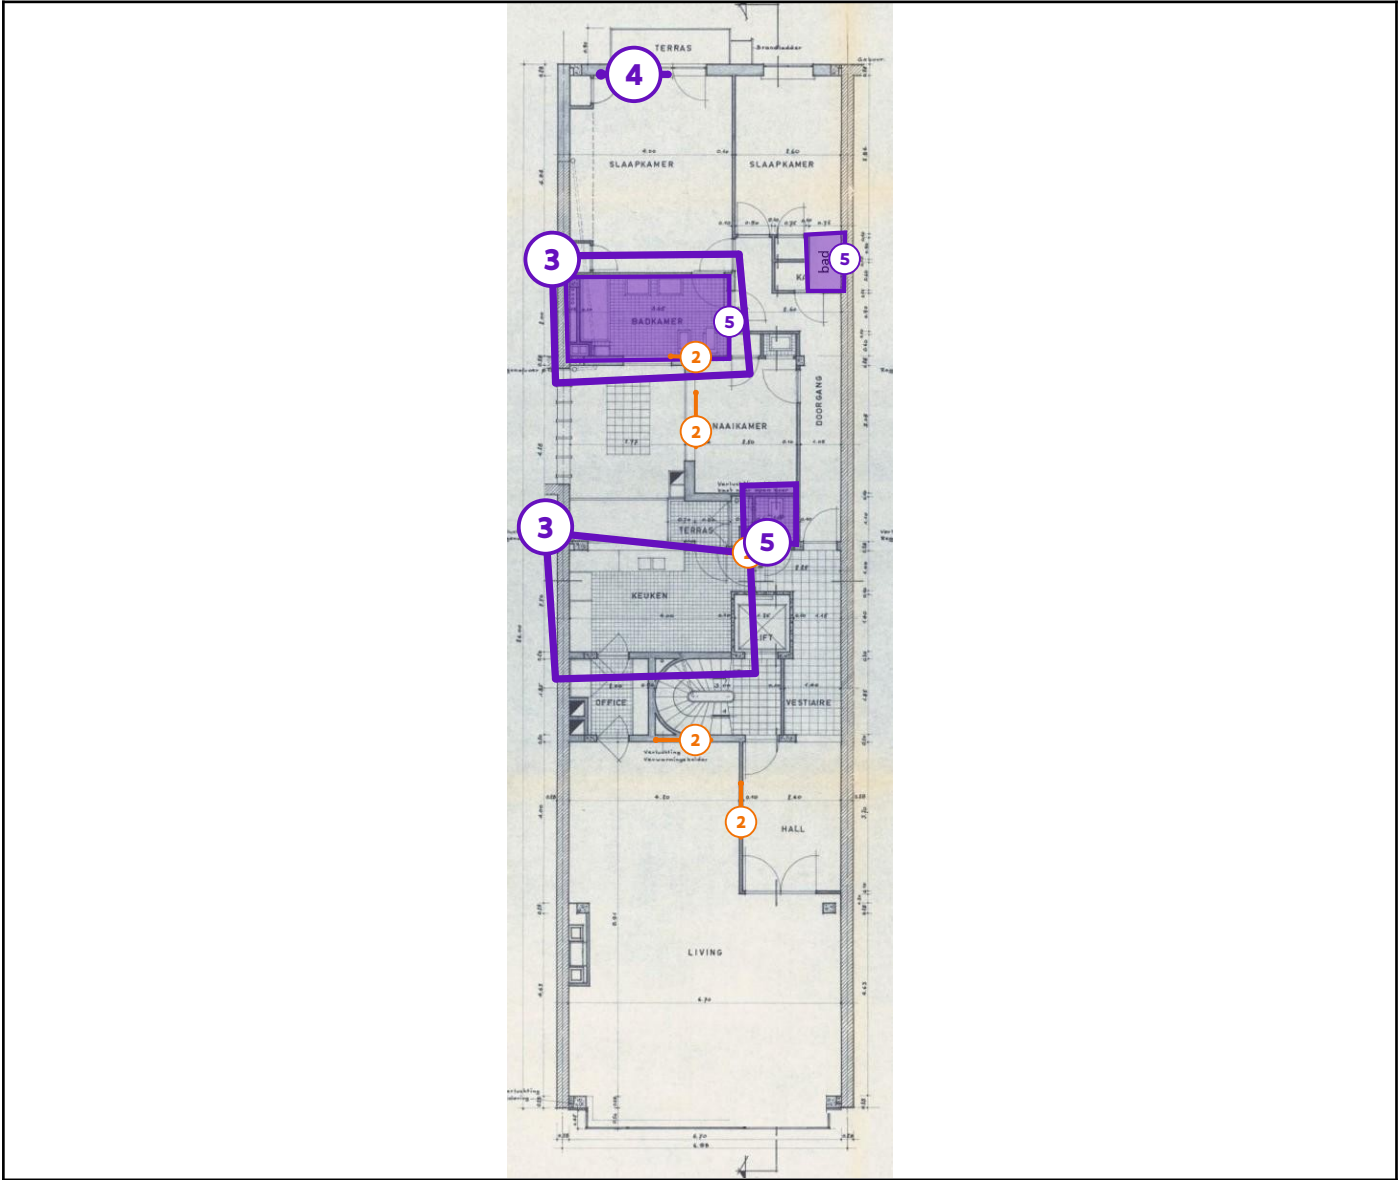
# Plan 1.2: plan

| Beschrijving | Type | Actie |
|---|---|---|
| 2. radiatoren | Asbestmateriaal | Verwijderen |

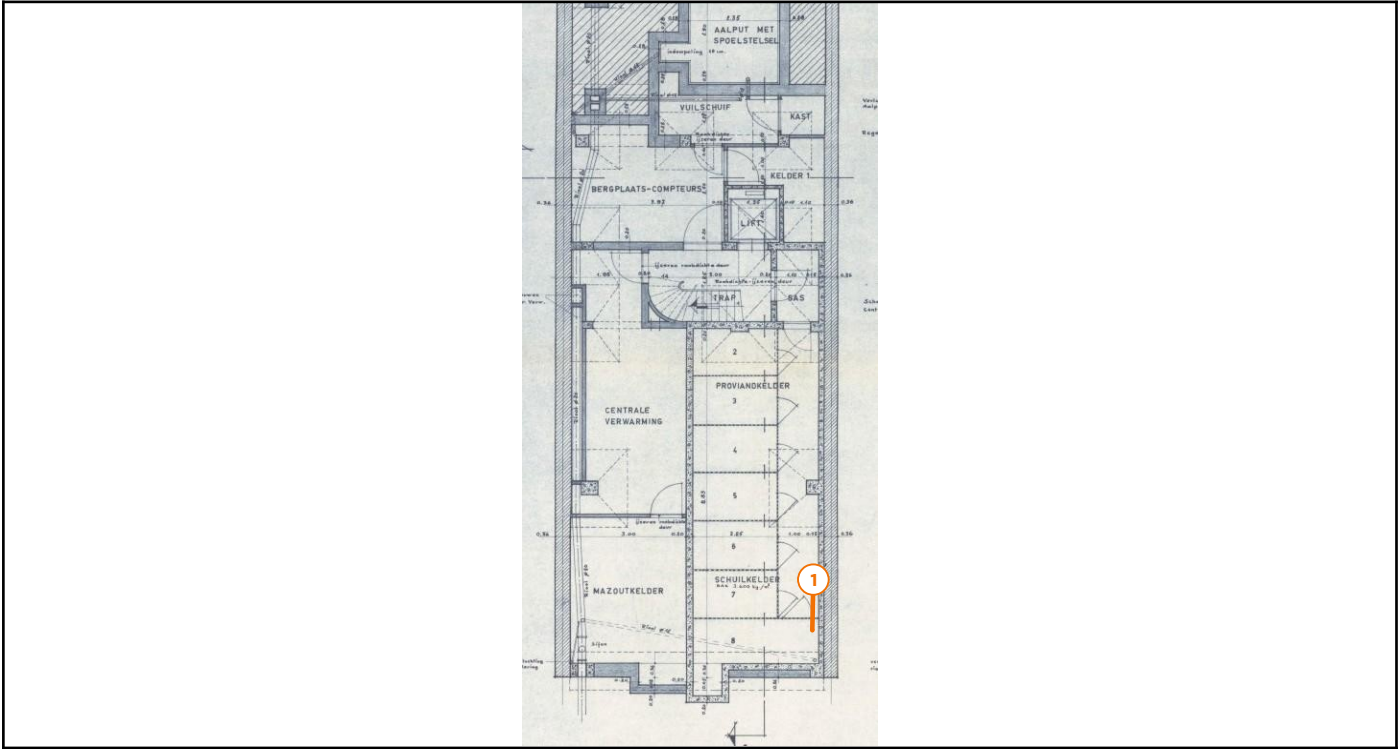
# Plan 1.3: plan kelder

| Beschrijving | Type | Actie |
|---|---|---|
| 1. Afvoerleiding | Asbestmateriaal | <a href="#">Verwijderen</a> |

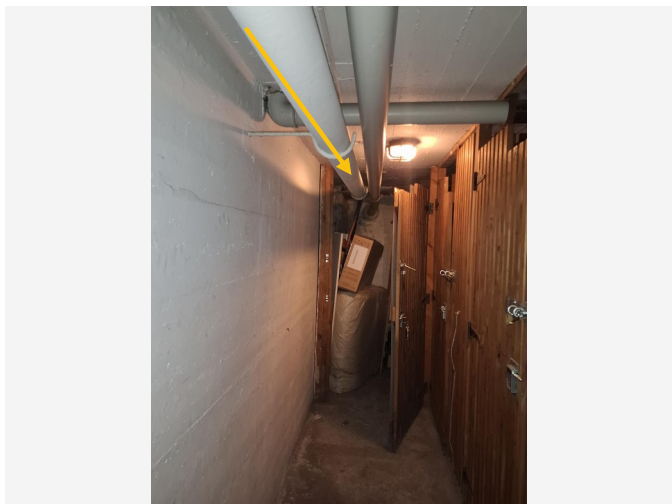
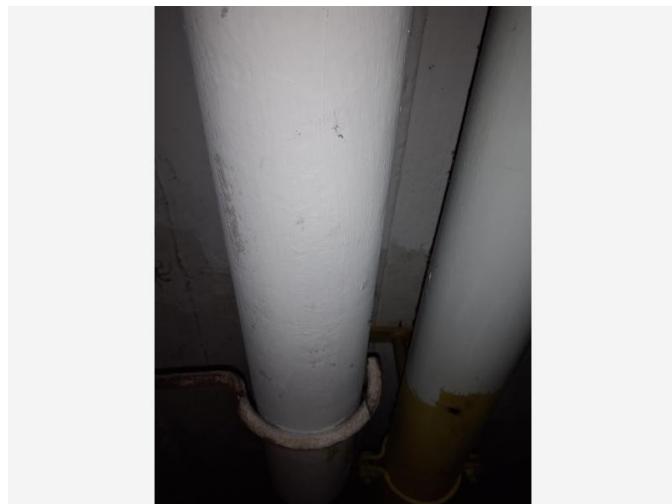
Het asbestmateriaal valt onder de mijlpaal van 2040.

| Eindbeoordeling materiaalrisico | Verhoogd materiaalrisico en/of verhoogde kans op vezelvrijgave |

| Asbestsoort (vezeltype) | Crocidoliet aanwezig |
| Afschermingsgraad van het gehele materiaal | Geheel of deels (ook) vrij aan de binnenlucht |
| Toestand van het materiaal | Licht beschadigd, licht verweerd. Intact calciumsilicaatmateriaal of categorie III 'gebondenheid' |

| Beschrijving | Afvoerleiding |
| Asbestmateriaal | Verloren bekisting - Buis, koker |
| Opmerking | De betonnen afvoerbuis die door de gang loopt en voor een klein deel in de berging uitkomt, behoort tot het gemeenschappelijke deel (GD). |

- Scherm in afwachting van verwijdering het asbestmateriaal af van luchtstromingen en verstoring: bijvoorbeeld door het te verpakken, te fixeren, af te dekken, signalisatie - afbakening aan te brengen, ...
- Verwijder dit asbestmateriaal zo snel mogelijk. Volg de toestand goed op.
- Voer bijkomende staalname(s) uit.

- Eenvoudige handelingen: mag via doe-het-zelf of door werknemer(s) met opleidingsattest eenvoudige handelingen  
Veilig in "één geheel" te verwijderen en dubbel verpakt naar het containerpark af te geven als asbesthoudend materiaal.  
Tijdens het verwijderen is het vereist om de nodige PBM's te dragen, zoals een mondmasker met P3-filter, handschoenen, enz.

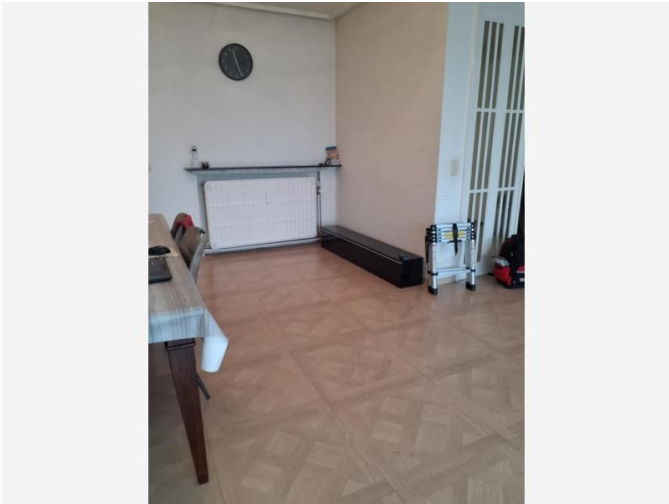
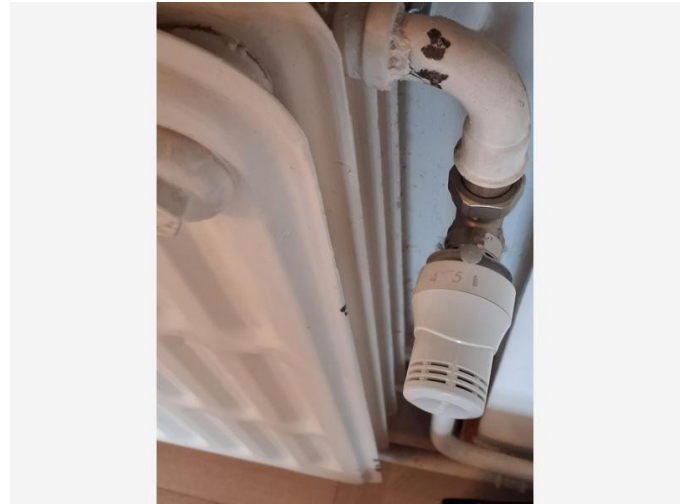
Het asbestmateriaal valt onder de mijlpaal van 2034.

| Eindbeoordeling materiaalisico | Laag materiaalisico en/of verlaagde kans op vezelvrijgave |

| Asbestsoort (vezeltype) | Crocidoliet aanwezig |
| Asbestconcentratie | Hoog ( $\geq 50\%$ ) |

| Beschrijving | radiatoren |
| Asbestmateriaal | Pakking, dichting |
| Opmerking | <p>Tijdens onze inspectie trokken de gietijzeren radiatoren onze aandacht. Deze radiatoren bevatte pakkingen die mogelijk asbestverdacht of asbesthoudend zijn. Bij renovatie of sloop is een destructief onderzoek naar deze radiatoren echter noodzakelijk, aangezien de kans groot is dat ze asbesthoudende pakkingen bevatten.</p> |

- Zorg voor een veilig beheer. Vermijd het beschadigen van het asbestmateriaal. Controleer de toestand jaarlijks op wijzigingen.
- Verwijder dit asbestmateriaal zo snel mogelijk. Volg de toestand goed op.
- Voer bijkomende staalname(s) uit.

- Eenvoudige handelingen: mag via doe-het-zelf of door werknemer(s) met opleidingsattest eenvoudige handelingen  
Veilig in "één geheel" te verwijderen en dubbel verpakt naar het containerpark af te geven als asbesthoudend materiaal.  
Tijdens het verwijderen is het vereist om de nodige PBM's te dragen, zoals een mondmasker met P3-filter, handschoenen, enz.

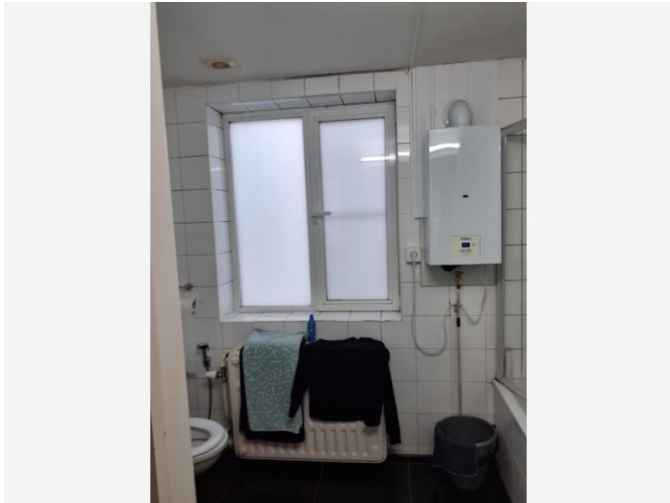
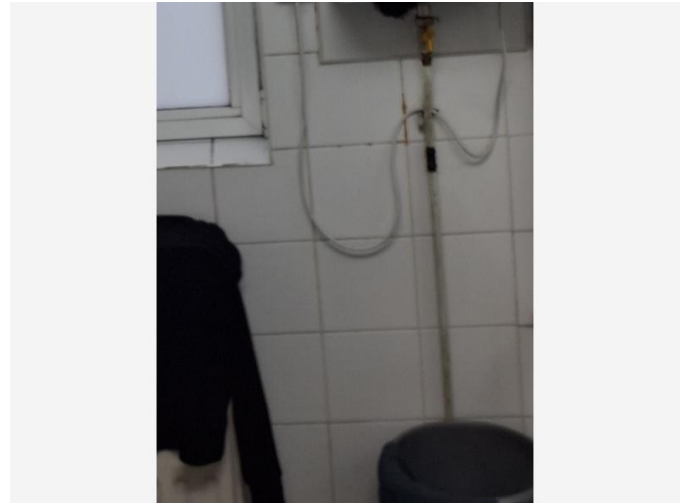
In kader van niet destructief onderzoek konden wij de tegel lijm niet bemonsteren. bij eventuele werken stalen laten bijnemen.

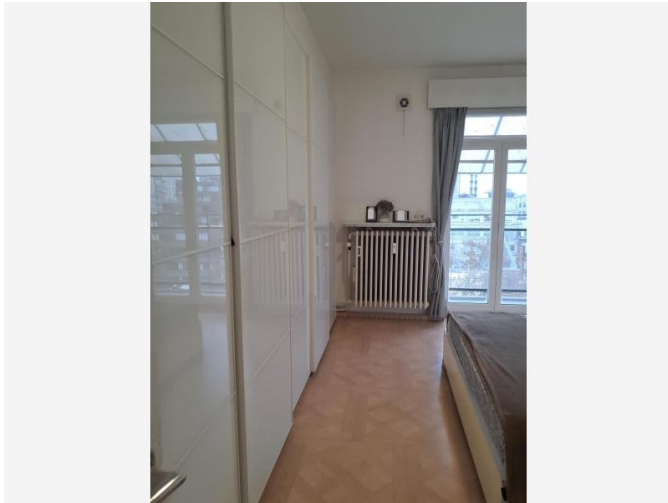
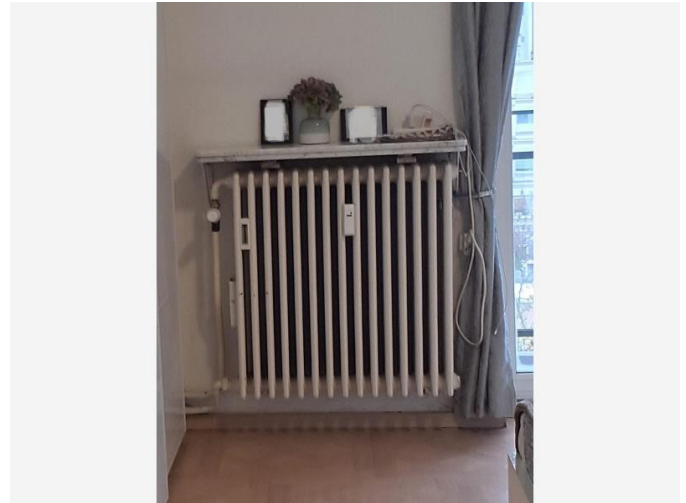
Deze radiatoren bestaan uit separate samengevoegde elementen. Tussen deze elementen kunnen asbesthoudende geperste dichtingsringen verwerkt zijn. Enkel bij ontmanteling van deze radiatoren is er risico op het vrijkomen van asbestvezels en desgevallend wordt advies gegeven om deze door een gespecialiseerde firma te laten onderzoeken voordat deze gerecycleerd worden. Indien deze radiatoren naar het containerpark worden gebracht, dienen ze in de asbesthoudende container te worden gedeponeerd.

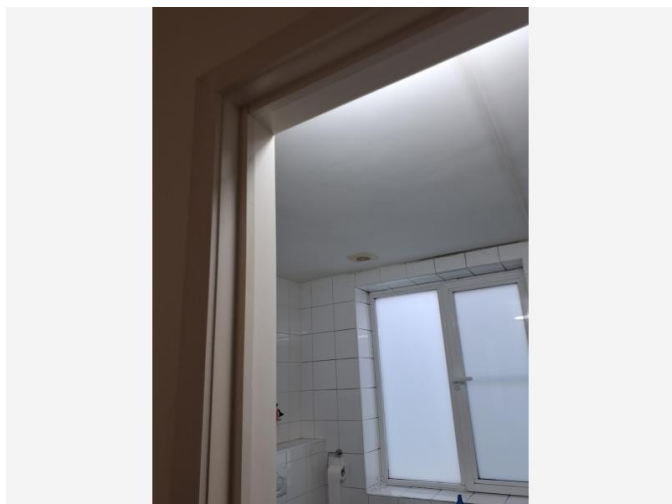
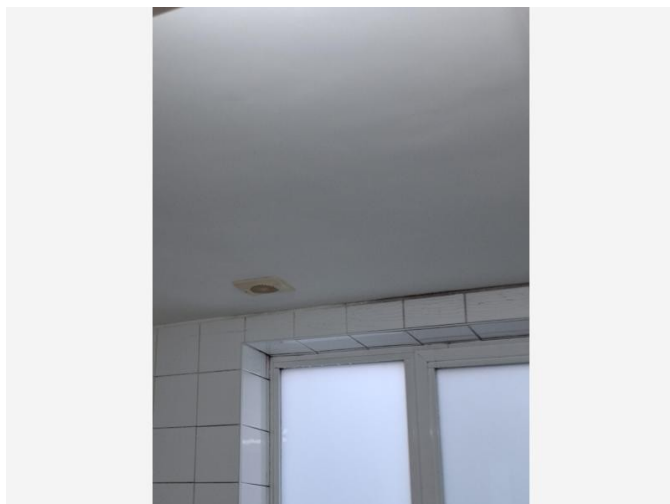
We konden geen monsters nemen van het plafond en bepaalde voorzet wanden omdat het verlaagd is met gyprocplaten. Bij eventuele toekomstige werkzaamheden extra stalen bijnemen.

Er kunnen zich ook verdachte afsmeerlagen tussen de gyproc platen zich bevinden die verdacht is, wij kunnen die smeerlagen niet lokaliseren in kader van niet destructief onderzoek.

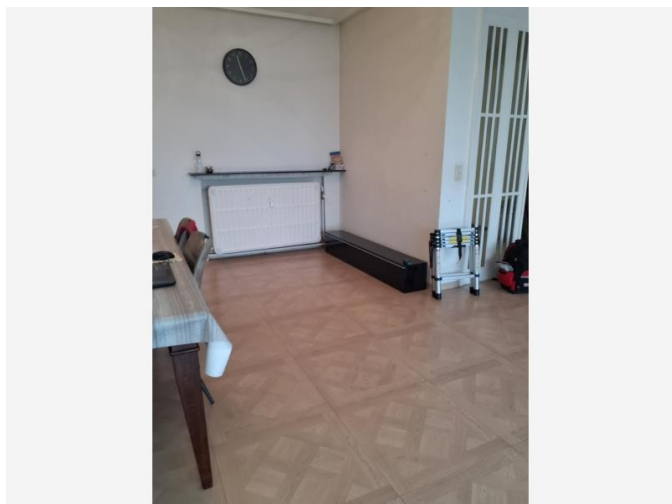
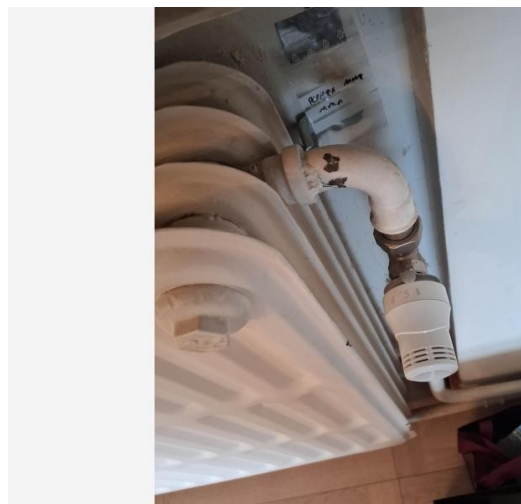
## Fiche 6: Pleister muren

Geen asbest

| # | Type | Referentie | Resultaat |
|---|---|---|---|
| 6.1 | Mengmonster | Mm1 | Geen asbest |

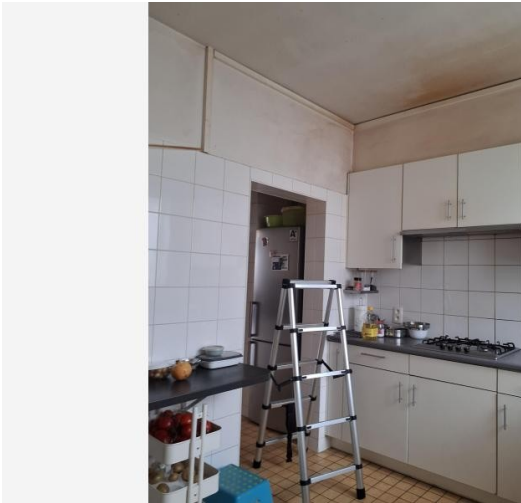
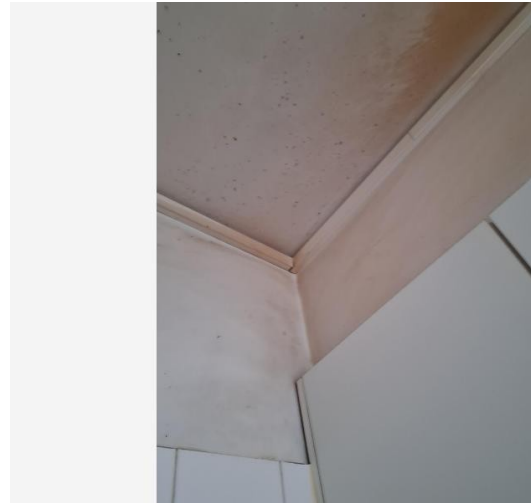
## Fiche 7: Pleister plafond

Geen asbest

| # | Type | Referentie | Resultaat |
|---|---|---|---|
| 7.1 | Mengmonster | Mm2 | Geen asbest |
