# Asbestinventarisat attest

Belgiëlei 149/601, 2018 Antwerpen

Attestnummer : 20250521-000524.000

Uitgegeven op : 21.05.2025

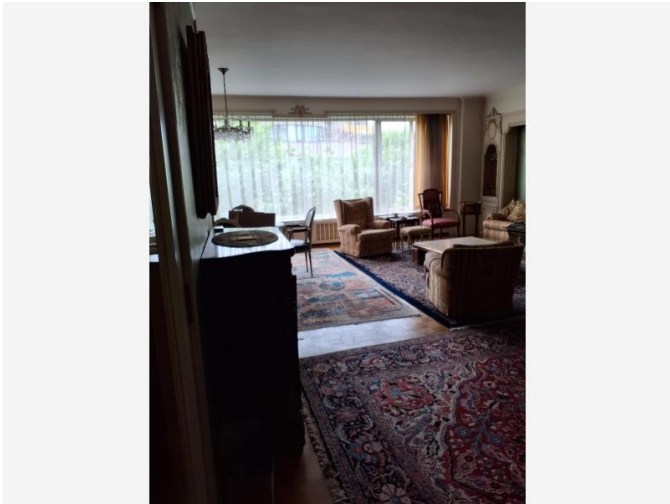
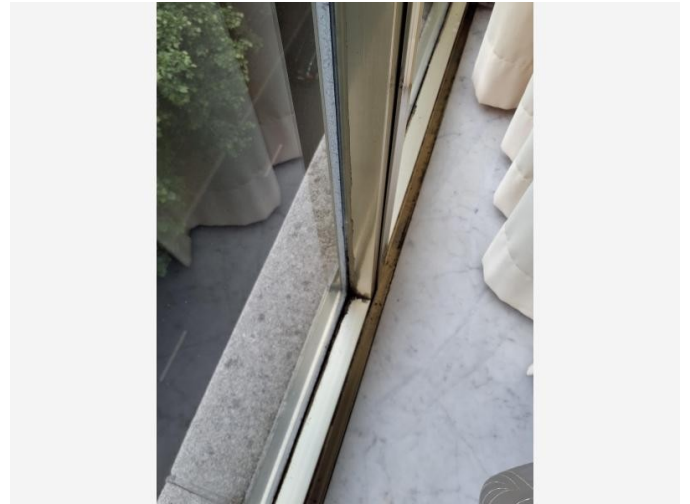
Het asbestmateriaal valt onder de mijlpaal van 2040.

| Eindbeoordeling materiaalrisico | Laag materiaalrisico en/of verlaagde kans op vezelvrijgave |

| Asbestsoort (vezeltype) | Amfibool aanwezig, uitgezonderd crocidoliet |
| Toestand van het materiaal | Licht beschadigd, licht verweerd. Intact calciumsilicaatmateriaal of categorie III 'gebondenheid' |

| Beschrijving | Mastiek ramen |

- Zorg voor een veilig beheer. Vermijd het beschadigen van het asbestmateriaal. Controleer de toestand jaarlijks op wijzigingen.
- Verwijder dit asbestmateriaal zo snel mogelijk. Volg de toestand goed op.
- Voer bijkomende staalname(s) uit.

- Eenvoudige handelingen: mag via doe-het-zelf of door werknemer(s) met opleidingsattest eenvoudige handelingen  
Bij Raamwerken veilig te verwijderen en dubbel verpakt afvoeren. raag bij u gemeente na waar u dit materiaal mag afvoeren.

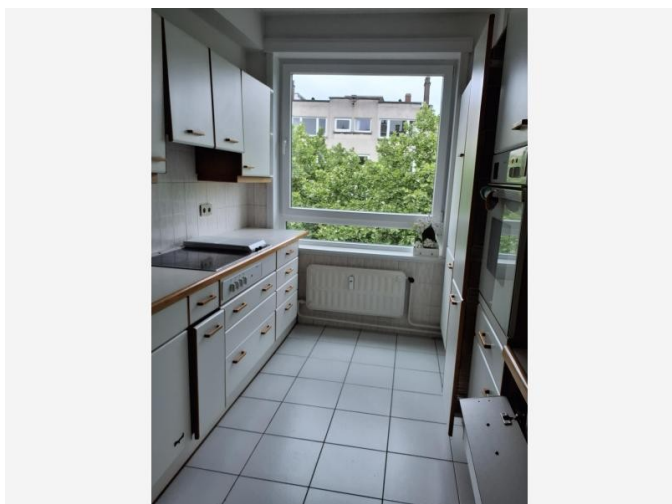
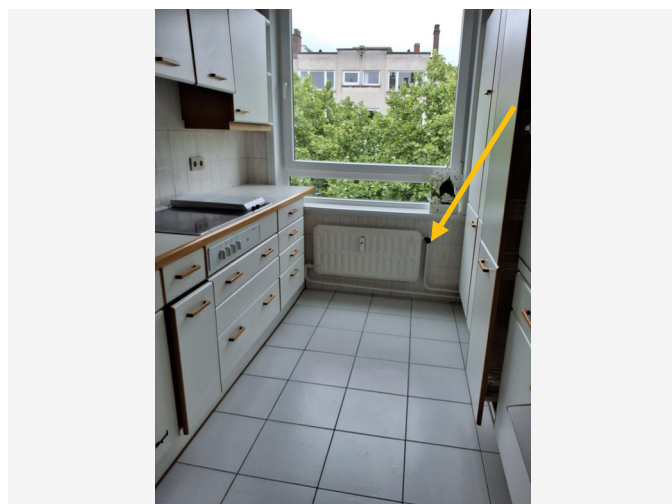
## Fiche 2: Bakeliet schakelaars stopcontacten en radiator kraan keuken

Het asbestmateriaal valt onder de mijlpaal van 2040.

| Eindbeoordeling materiaalrisico | Laag materiaalrisico en/of verlaagde kans op vezelvrijgave |

| Asbestsoort (vezeltype) | Crocidoliet aanwezig |
| Toestand van het materiaal | Onbeschadigd, niet verweerd |

| Beschrijving | Bakeliet schakelaars stopcontacten en radiator kraan keuken |

- Zorg voor een veilig beheer. Vermijd het beschadigen van het asbestmateriaal. Controleer de toestand jaarlijks op wijzigingen.
- Voer bijkomende staalname(s) uit.

- Eenvoudige handelingen: mag via doe-het-zelf of door werknemer(s) met opleidingsattest eenvoudige handelingen  
Raadpleeg de actuele wetgeving op de website van OVAM. Onder strikte voorwaarden kan het eventueel toegestaan zijn om deze toepassing zelf te verwijderen. Bij twijfel wordt echter sterk aangeraden om een erkende asbestverwijderaar te raadplegen. Zorg er bovendien voor dat u zich goed informeert via de websites van OVAM en andere officiële bronnen over de vereiste persoonlijke beschermingsmaatregelen en de richtlijnen voor het veilig verwijderen van asbest.

Houd er rekening mee dat deze toepassingen vaak onder spanning staan. Het is daarom aan te raden om

ook een elektricien te raadplegen, aangezien het werken aan of verwijderen van deze toepassingen specifieke technische kennis vereist.

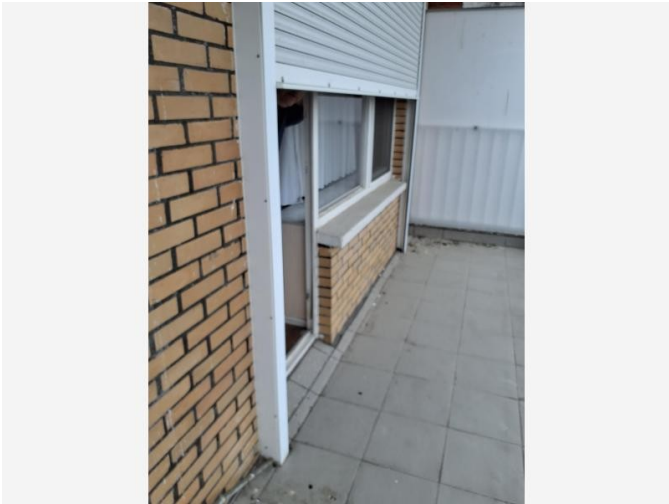
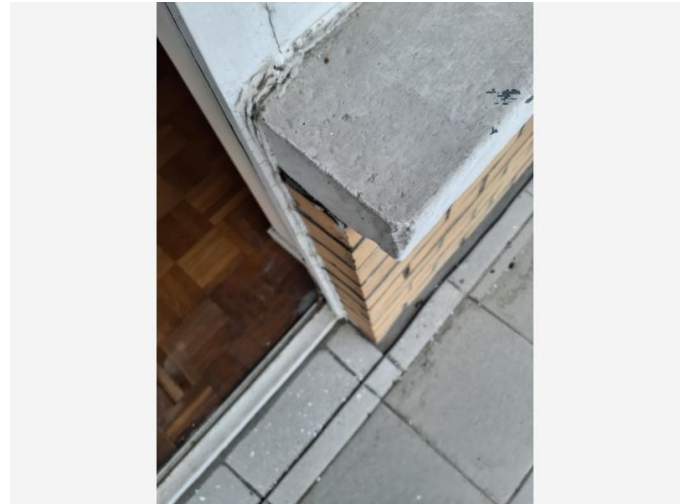
Het asbestmateriaal valt onder de mijlpaal van 2040.

| Eindbeoordeling materiaalrisico | Laag materiaalrisico en/of verlaagde kans op vezelvrijgave |

| Asbestsoort (vezeltype) | Amfibool aanwezig, uitgezonderd crocidoliet |
| Toestand van het materiaal | Licht beschadigd, licht verweerd. Intact calciumsilicaatmateriaal of categorie III 'gebondenheid' |

| Beschrijving | Mastiek ramen tot muur |

- Zorg voor een veilig beheer. Vermijd het beschadigen van het asbestmateriaal. Controleer de toestand jaarlijks op wijzigingen.
- Verwijder dit asbestmateriaal zo snel mogelijk. Volg de toestand goed op.
- Voer bijkomende staalname(s) uit.

- Eenvoudige handelingen: mag via doe-het-zelf of door werknemer(s) met opleidingsattest eenvoudige handelingen  
Bij Raamwerken veilig te verwijderen en dubbel verpakt afvoeren. raag bij u gemeente na waar u dit materiaal mag afvoeren.

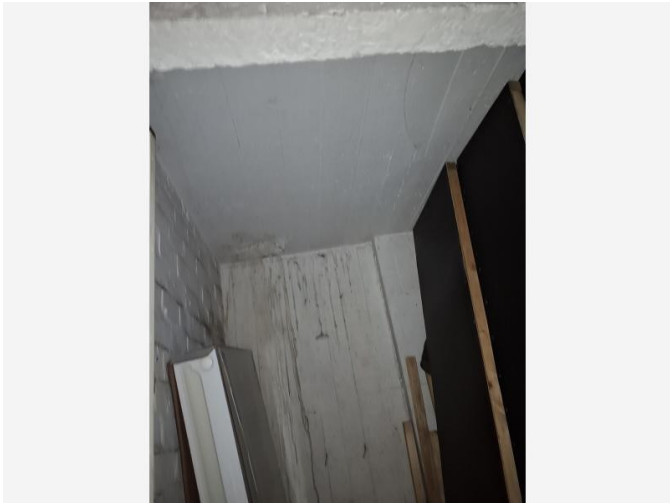
geen pleister werk aanwezig

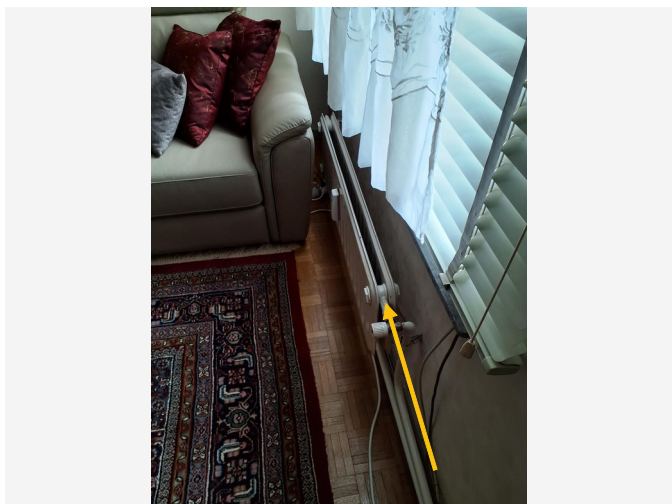
Deze radiatoren bestaan uit separate samengevoegde elementen. Tussen deze elementen kunnen asbesthoudende geperste dichtingsringen verwerkt zijn. Enkel bij ontmanteling van deze radiatoren is er risico op het vrijkomen van asbestvezels en desgevallend wordt advies gegeven om deze door een gespecialiseerde firma te laten onderzoeken voordat deze gerecycleerd worden. Indien deze radiatoren naar het containerpark worden gebracht, dienen ze in de asbesthoudende container te worden gedeponeerd.

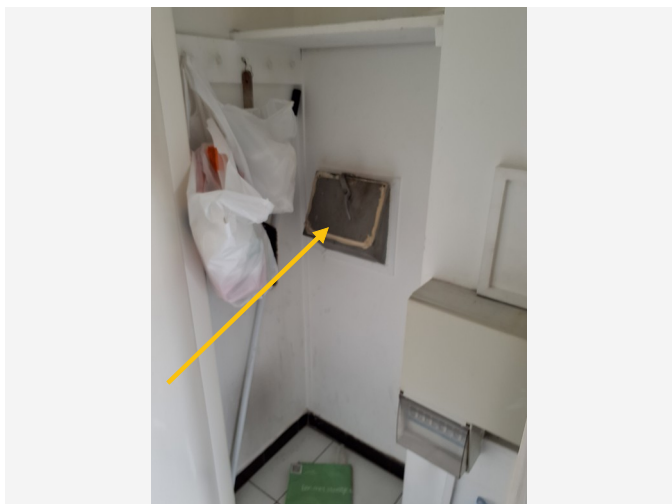
het cement van de afvalschacht heeft een honingraat structuur en is asbest verdacht, het behoort aan het gemenedelen.

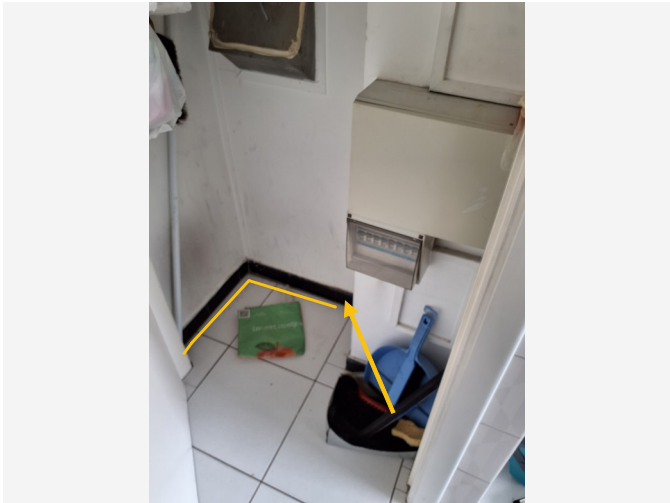
In kader van niet destructief onderzoek konden wij de tegel lijm niet bemonsteren. bij eventuele werken stalen laten bijnemen.

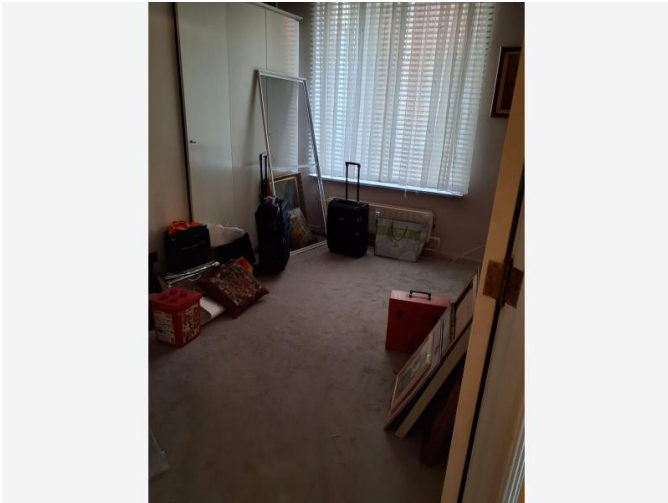
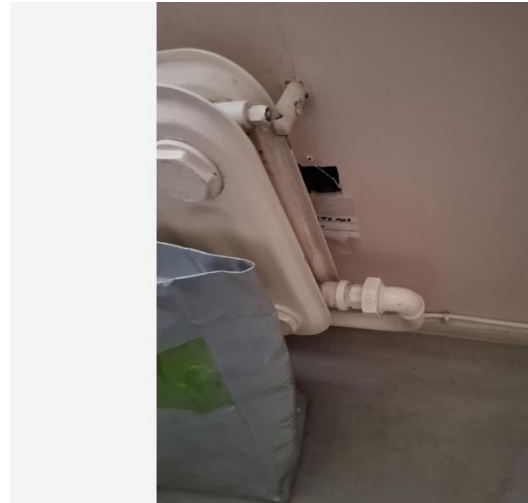
## Fiche 8: Pleister muren

Geen asbest

| # | Type | Referentie | Resultaat |
|---|---|---|---|
| 8.1 | Mengmonster | Mm1 | Geen asbest |

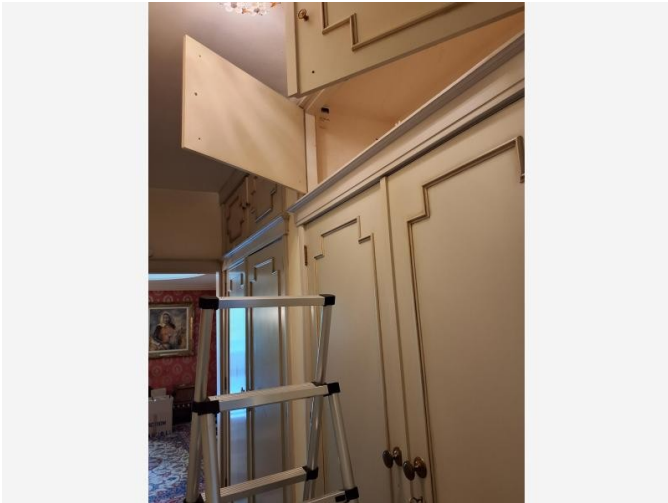
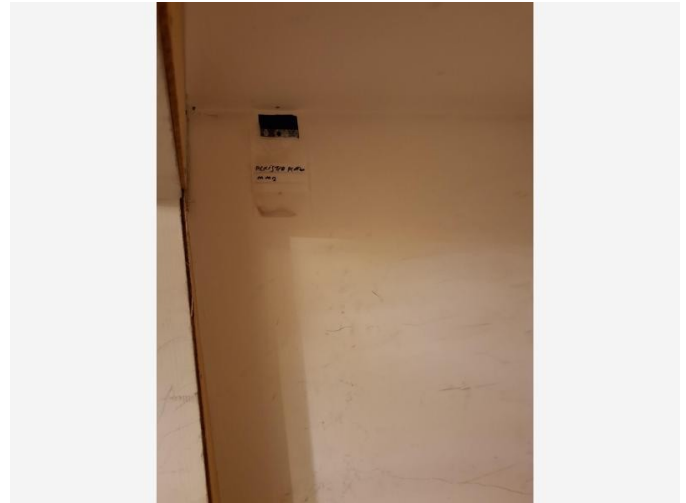
## Fiche 9: Pleister plafond

Geen asbest

| # | Type | Referentie | Resultaat |
|---|---|---|---|
| 9.1 | Mengmonster | Mm2 | Geen asbest |
