# Asbestinventarisatetest

Schijnpoortweg 2/302, 2060 Antwerpen

Attestnummer : 20241216-000359.000

Uitgegeven op : 16.12.2024

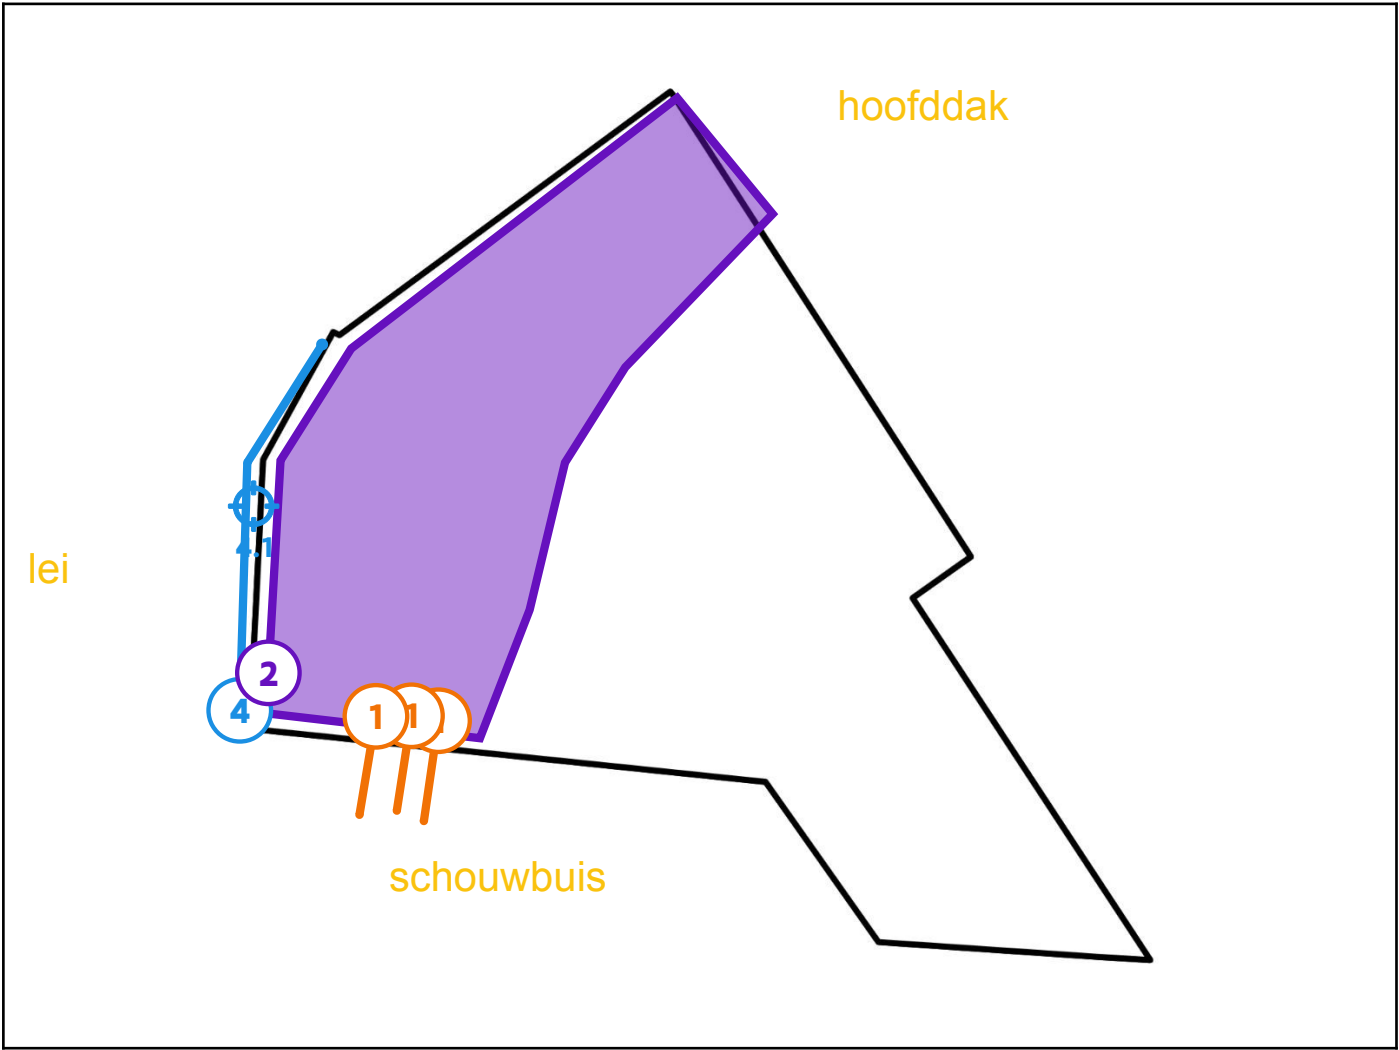
### Plan 1.3: plan dak

| Beschrijving | Type | Actie |
|---|---|---|
| 1. Schouwbu | Asbestmateriaal | Verwijderen |
| 2. Hoofddak | Beperking | - |
| 4. gevelleien | Geen asbest | - |

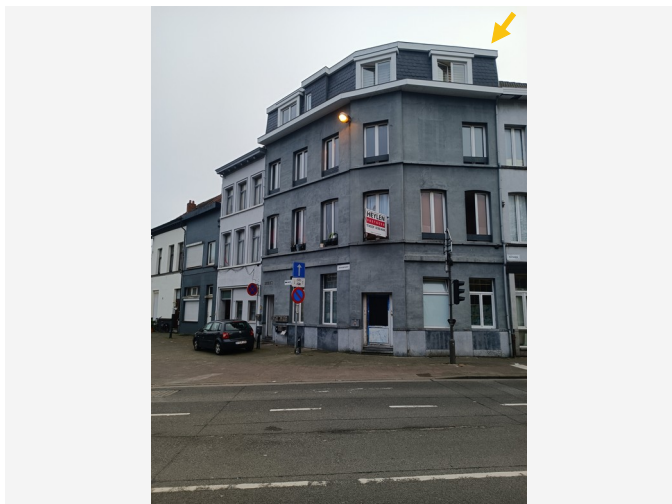
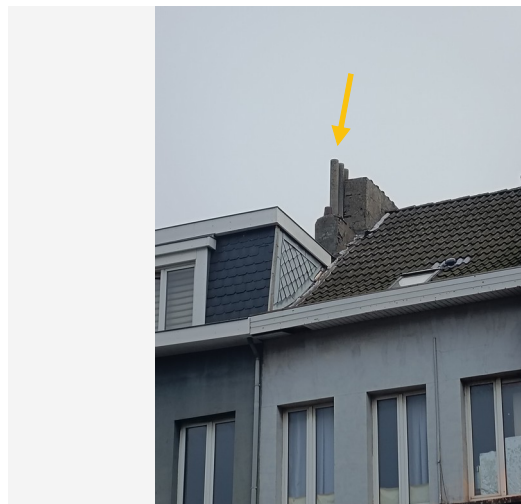
| Fiche 1: Schouwbus..... | 12 |

Het asbestmateriaal valt onder de mijlpaal van 2034.

| Eindbeoordeling materiaalrisico | Laag materiaalrisico en/of verlaagde kans op vezelvrijgave |

| Asbestsoort (vezeltype) | Crocidoliet aanwezig |
| Toestand van het materiaal | Licht beschadigd, licht verweerd. Intact calciumsilicaatmateriaal of categorie III 'gebondenheid' |

| Beschrijving | Schouwbus |
| Asbestmateriaal | Rookgaskanaal |
| Opmerking | <p>Op het dak is een schouwbus aanwezig.</p> <p>De vermelde oppervlaktes, diktes en volumes betreffen een beredeneerde schatting. Er worden geen rechten verleend aan deze oppervlaktes/diktes/volumes.</p> |

- Verwijder dit asbestmateriaal zo snel mogelijk. Volg de toestand goed op.

De buis kan voorzichtig losgebeiteld worden , extra bevochtigen om stof te voorkomen + dragen van de nodige beschermingsmiddelen (mondmasker ffp3, handschoenen,tyvec ) Bij de gemeente/containerpark afsluitzakken halen om dubbel in te pakken en af te voeren naar het containerpark als hechtgebonden asbestafval.

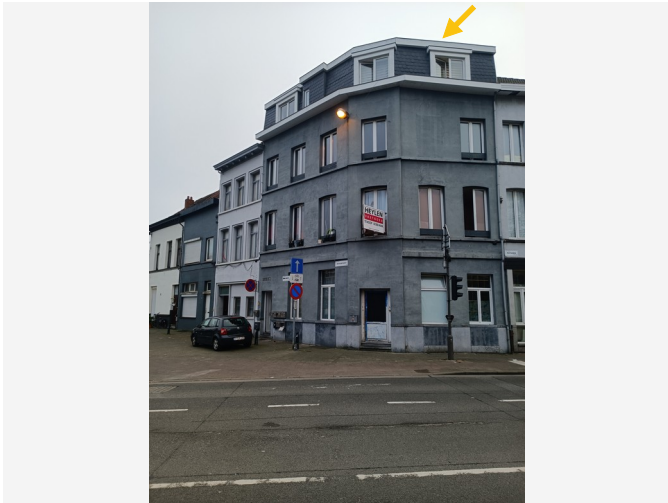
| Fiche 2: Hoofddak..... | 16 |

**Reden:** Het te onderzoeken materiaal situeert zich hoger dan 3,50 m te rekenen vanaf een veilige ondergrond

**Uitleg van de asbestdeskundige:** Het hoofddak is niet waarneembaar en situeert zich hoger dan 3.50m te rekenen vanaf een veilige ondergrond, bij werken extra controle bv door middel van een stelling,hoogtewerker....

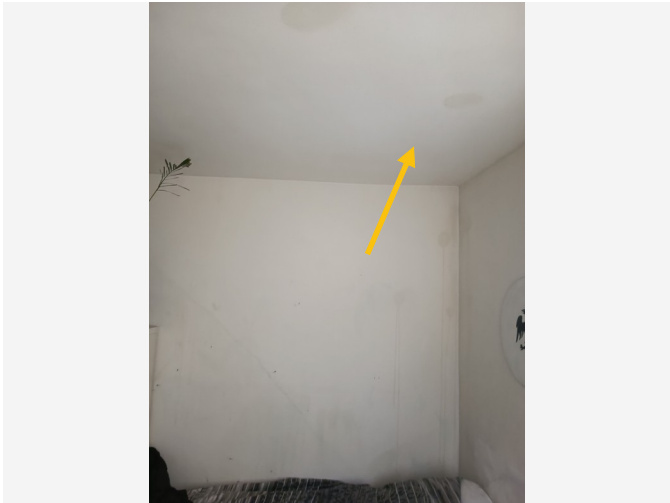
| Fiche 3: plafond..... | 18 |

Alle plafonds bestaan uit plaat/gyproc materiaal het is niet gekend of er pleisterwerk of asbest toepassingen aanwezig zijn achter de valse plafonds, te controleren bij werken.

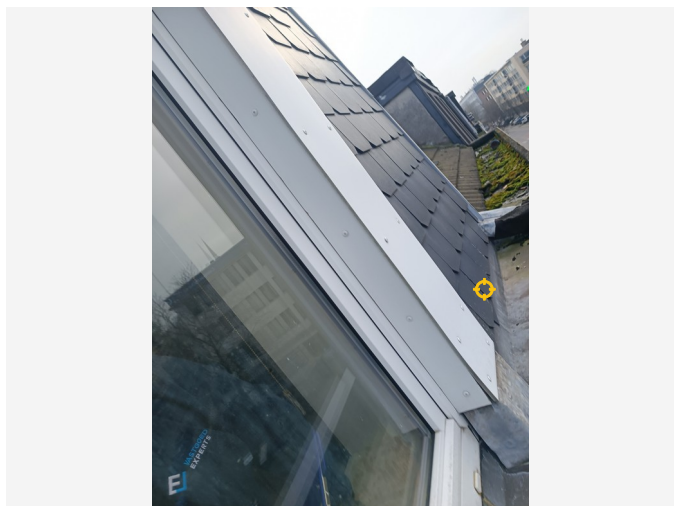
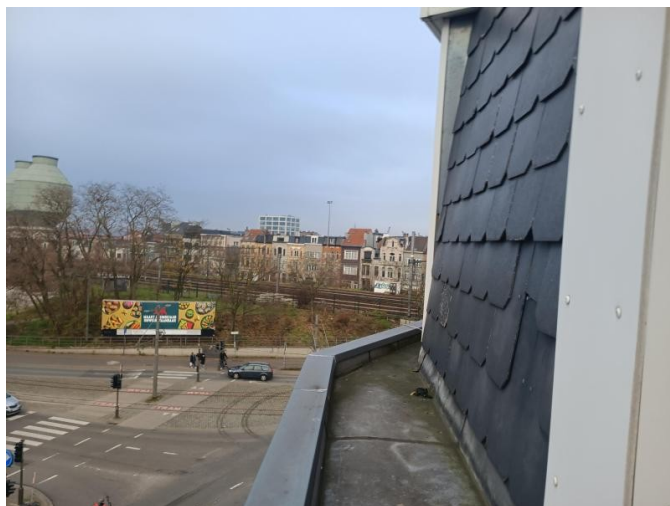
## Fiche 4: gevelleien

Geen asbest

| # | Type | Referentie | Resultaat |
|---|---|---|---|
| 4.1 | Puntmonster | lei | Geen asbest |

| Opmerking | <p>Er werd een staal genomen van de gevel lei.</p> <p>De vermelde oppervlaktes, diktes en volumes betreffen een beredeneerde schatting. Er worden geen rechten verleend aan deze oppervlaktes/diktes/volumes.</p> |

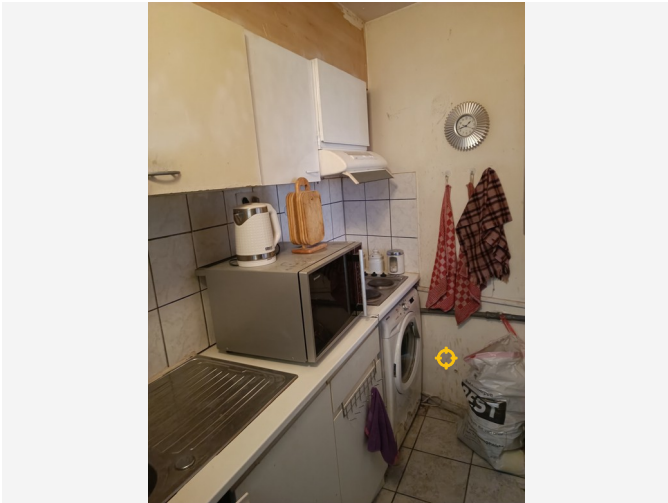
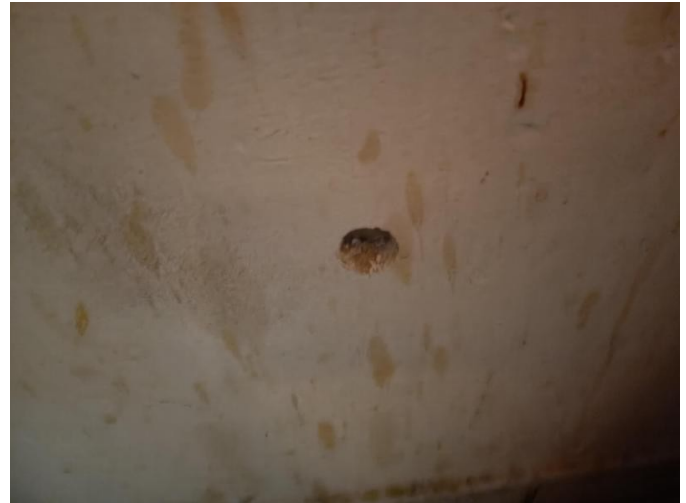
## Fiche 5: Muurpleister

Geen asbest

| # | Type | Referentie | Resultaat |
|---|---|---|---|
| 5.1 | Mengmonster | muur | Geen asbest |

| Opmerking | <p>Volgens het inspectieprotocol is een monstername van het pleisterwerk verplicht om dit te identificeren als niet-asbesthoudend.</p> <p>Locatie staalnames: individuele ruimte: SLPK / natte ruimte: KEUKEN/ stookplaats: NVT-GD/ traphal: NVT-GD</p> <p>De vermelde oppervlaktes en volumes betreffen een beredeneerde schatting. Er worden geen rechten verleend aan deze oppervlaktes/volumes. De dikte is een schatting die voorkomt uit de monsterplaatsen en is daarom niet altijd representatief.</p> <p>(deels wanden zijn vals)</p> |
