# Asbestinventarisatetest

Klappeistraat 18/101, 2060 Antwerpen

Attestnummer : 20241024-000530.000

Uitgegeven op : 24.10.2024

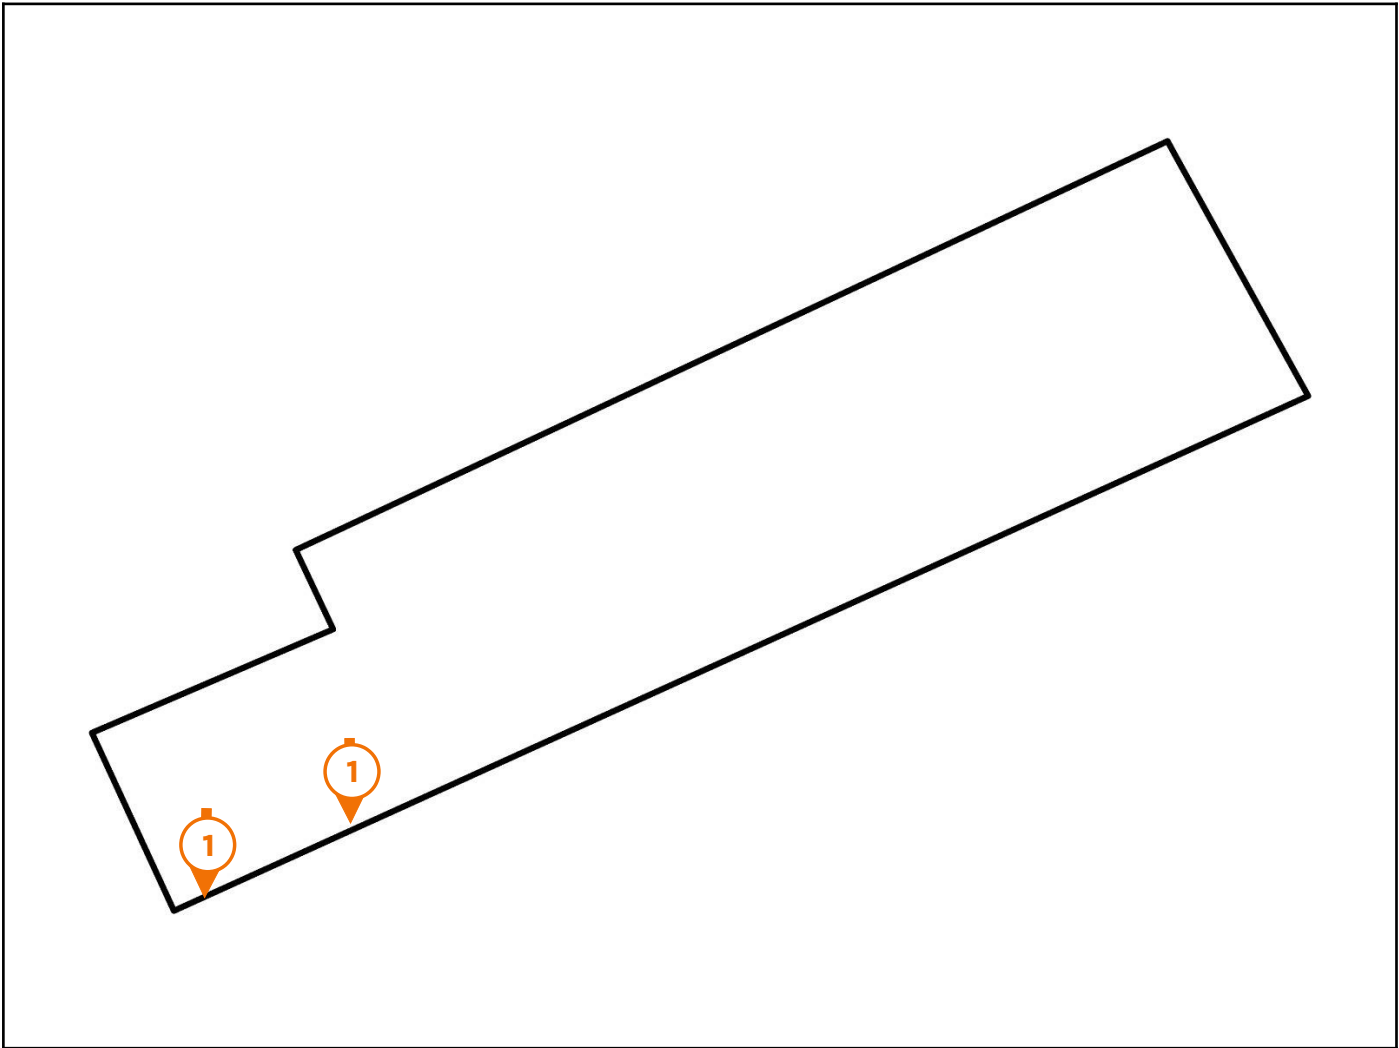
# Plan 1.8: Grondplan glv

| Beschrijving | Type | Actie |
|---|---|---|
| 1. Rookgaskanaal | Asbestmateriaal | <a href="#">Verwijderen</a> |

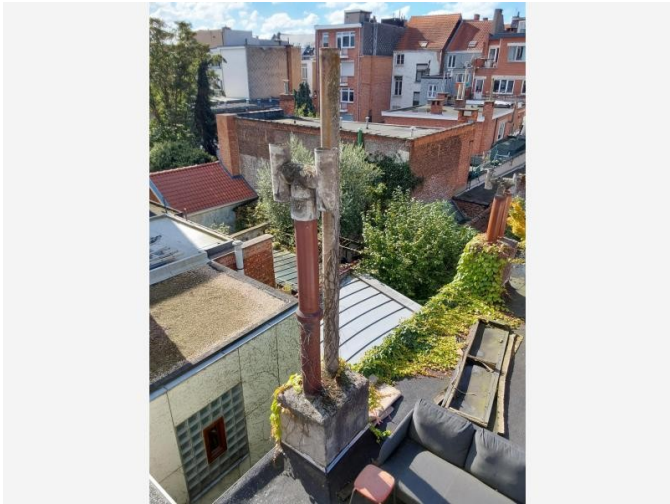
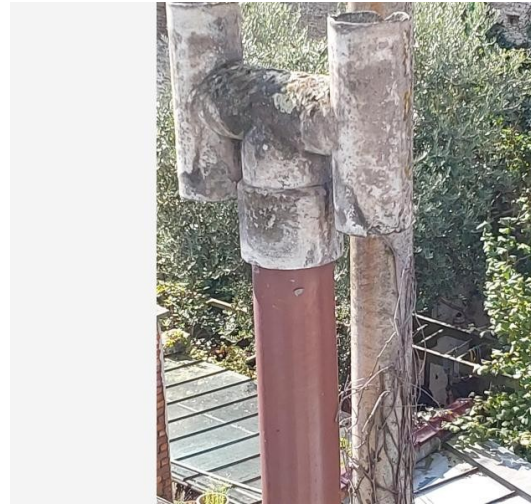
Overzichtsfoto

Detailfoto

Het asbestmateriaal valt onder de mijlpaal van 2034.

| Eindbeoordeling materiaalrisico | Verhoogd materiaalrisico en/of verhoogde kans op vezelvrijgave |

| Gebondenheid | Categorie 1: hechtgebonden in oorsprong |
| Asbestsoort (vezeltype) | Alleen chrysotiel |
| Asbestconcentratie | Laag (< 50%) |
| Afschermingsgraad van het gehele materiaal | Geheel of deels (ook) vrij aan binnenluchtstromen |
| Toestand van het materiaal | Matig beschadigd, matig verweerd |

| Beschrijving | Rookgaskanaal |
| Opmerking | <p>2 stuks schouwhoed type H</p> <p>De oppervlakte werd ter plaatsen bij benadering opgemeten. Deze hoeveelheid kan niet worden overgenomen in een eventuele meetstaat.</p> |

- Zorg voor een veilig beheer. Vermijd het beschadigen van het asbestmateriaal. Controleer de toestand jaarlijks op wijzigingen.
- Verwijder dit asbestmateriaal zo snel mogelijk. Volg de toestand goed op.

- Eenvoudige handelingen: mag via doe-het-zelf of door werknemer(s) met opleidingsattest eenvoudige handelingen  
Deze toepassing kan het veiligst verwijderd worden met eenvoudige handelingen door een professional die beschikt over het opleidingsattest 'Asbestverwijdering eenvoudige handelingen'. Bij het verwijderen moet steeds rekening worden gehouden met alle milieu- en veiligheidsvoorschriften.

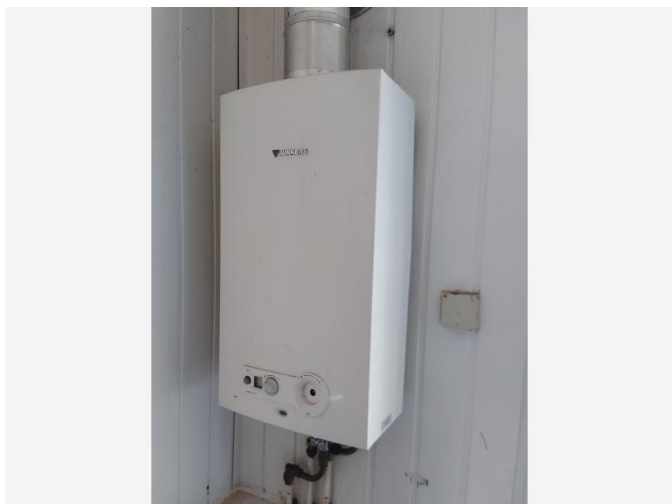
Warmwater doorstroomer is een HR ketel

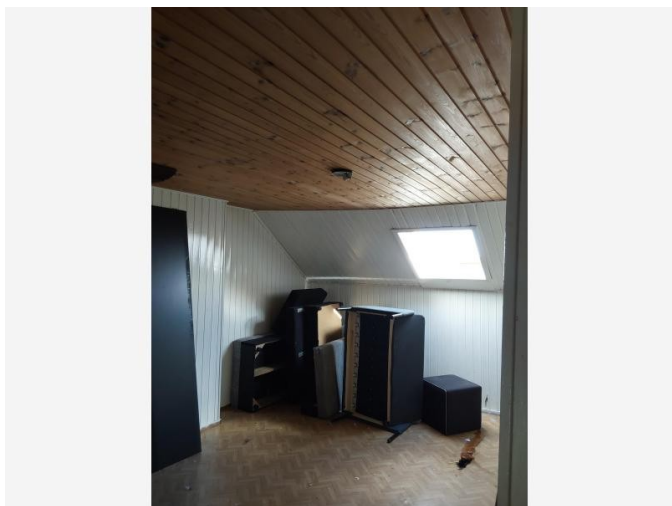
Overige plafonds zijn uitgevoerd in houtwerk of pvc

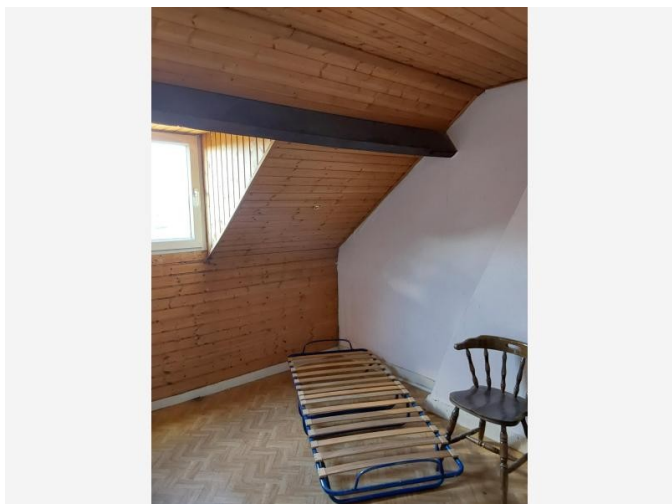
Overige binnenwanden zijn afgewerkt met houtwerk of pvc

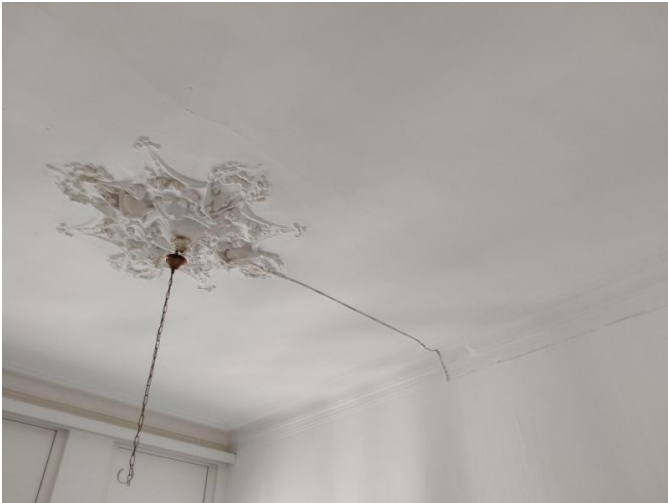
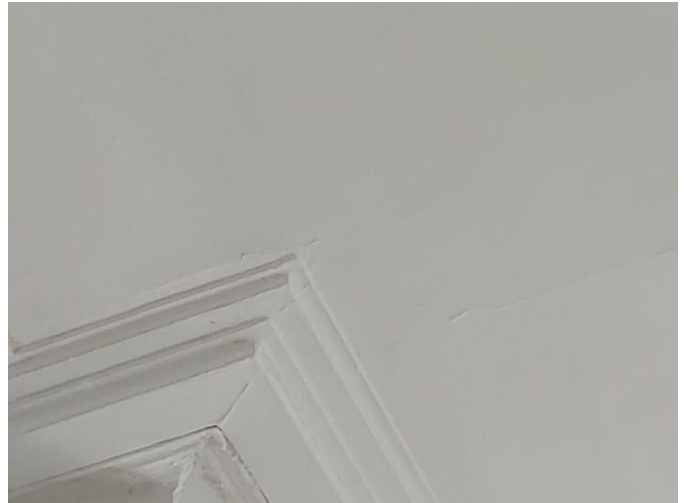
## Fiche 5: Pleisterwerk plafond

Geen asbest

| Opmerking | <p>De oppervlakte werd ter plaatsen bij benadering opgemeten. Deze hoeveelheid kan niet worden overgenomen in een eventuele meetstaat.</p> <p>Gezien de verschillende appartementen allen gelijktijdig zijn gebouwd, mogen wij volgens het inspectieprotocol overgaan tot het extrapoleren van gegevens. Wij verwijzen hiervoor naar het referentiestaal ID 2 dat genomen is in appartement nr 18/001</p> |

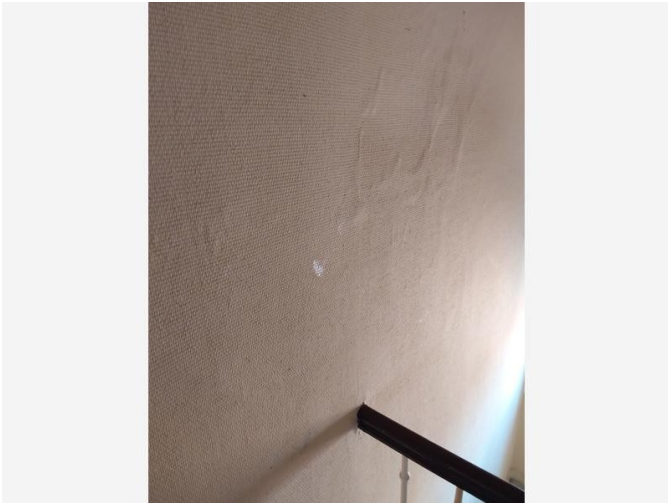
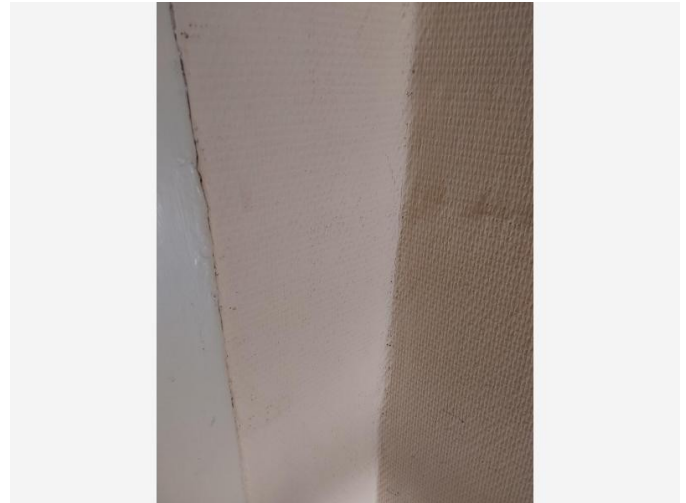
## Fiche 6: Pleisterwerk muur

Geen asbest

| Opmerking | <p>De oppervlakte werd ter plaatsen bij benadering opgemeten. Deze hoeveelheid kan niet worden overgenomen in een eventuele meetstaat.</p> <p>Gezien de verschillende appartementen allen gelijktijdig zijn gebouwd, mogen wij volgens het inspectieprotocol overgaan tot het extrapoleren van gegevens. Wij verwijzen hiervoor naar het referentiestaal ID 1 dat genomen is in appartement nr 18/001</p> |
