# Asbestinventarisatetest

Klappeistraat 18/001, 2060 Antwerpen

Attestnummer : **20241024-000527.000**

Uitgegeven op : **24.10.2024**

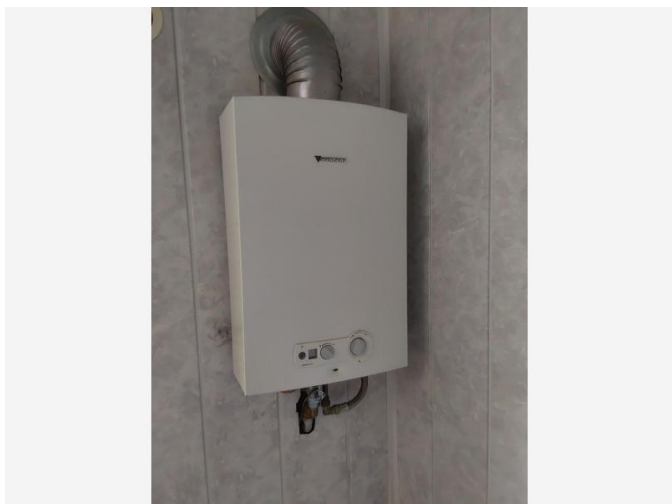
Warmwater doorstroomer is een HR ketel

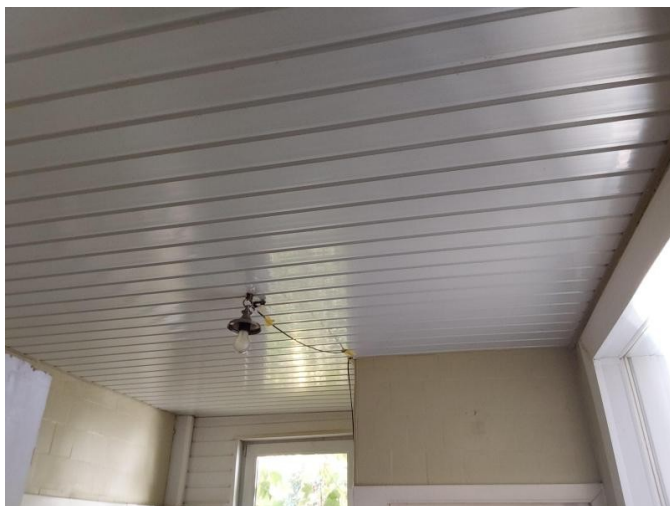
Overige plafonds zijn uitgevoerd in houtwerk of pvc

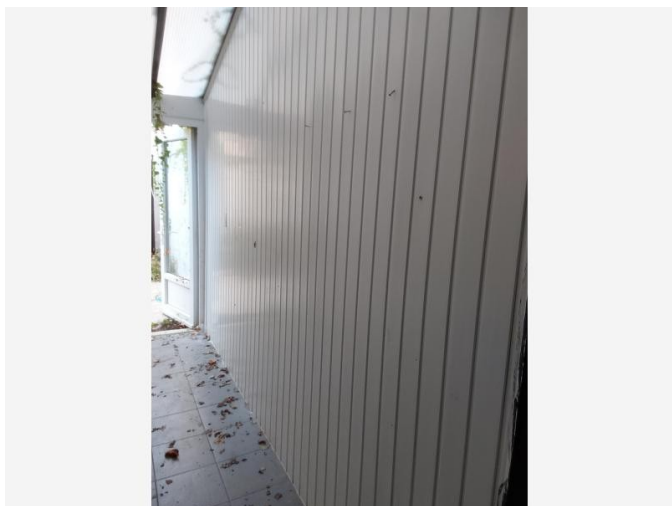
Overige binnenwanden zijn afgewerkt met wandtegels of houtwerk of pvc of gipskartonplaten

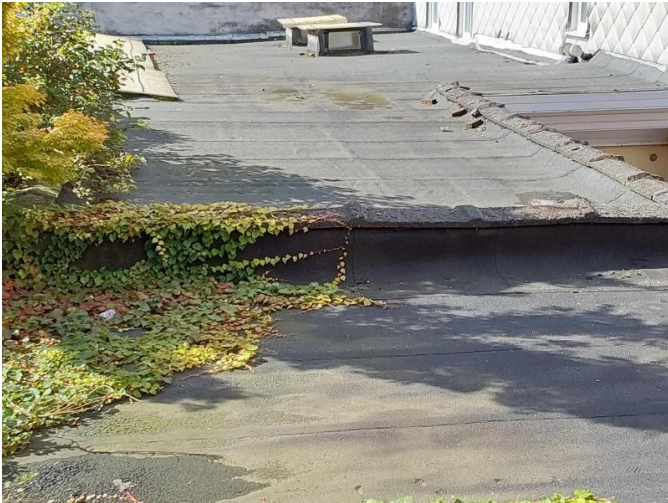
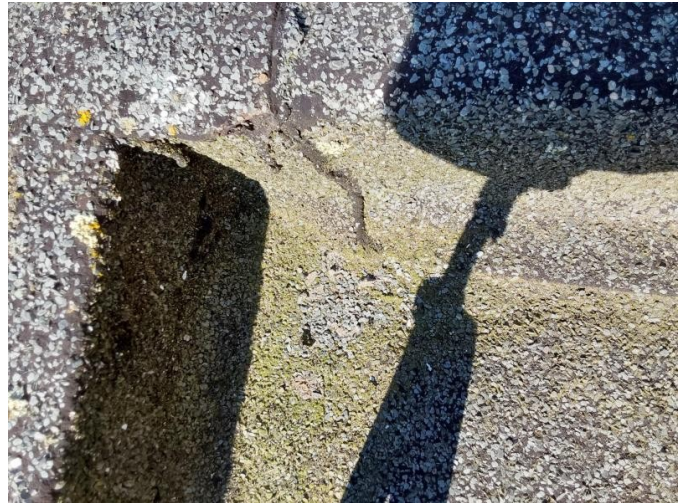
## Fiche 4: Dakbedekking roofing

Geen asbest

| # | Type | Referentie | Resultaat |
|---|---|---|---|
| 4.1 | Puntmonster | ID3 | Geen asbest |

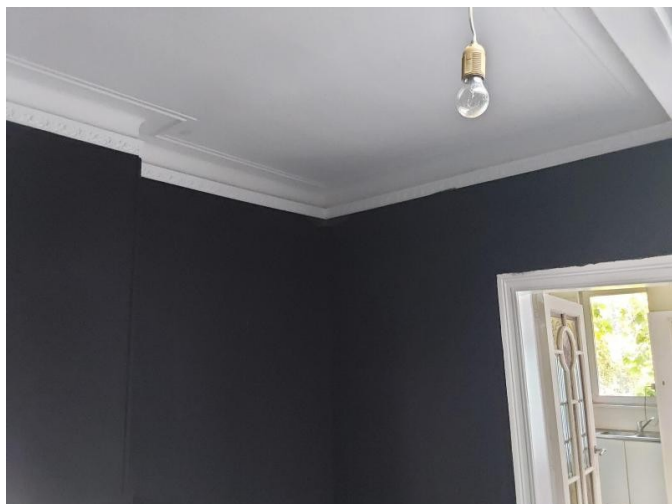
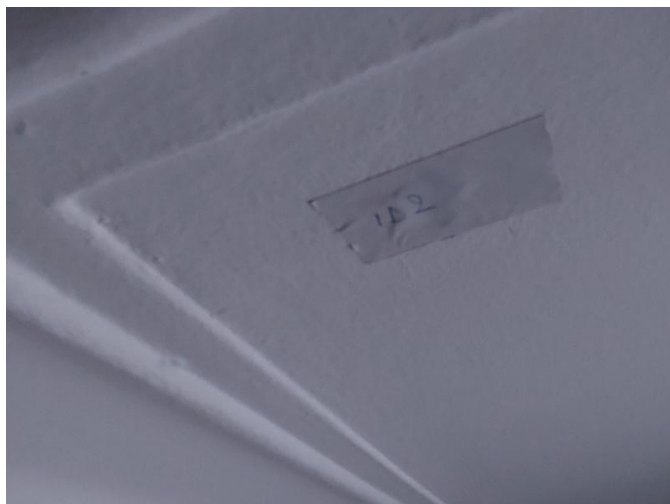
## Fiche 5: Pleisterwerk plafond

Geen asbest

| # | Type | Referentie | Resultaat |
|---|---|---|---|
| 5.1 | Mengmonster | ID2 | Geen asbest |

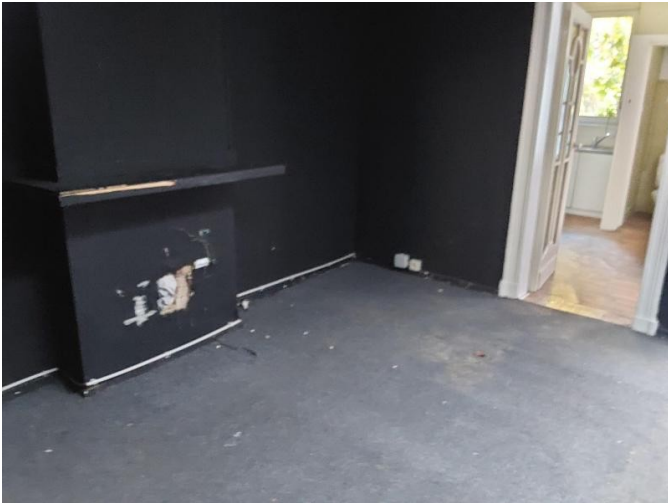
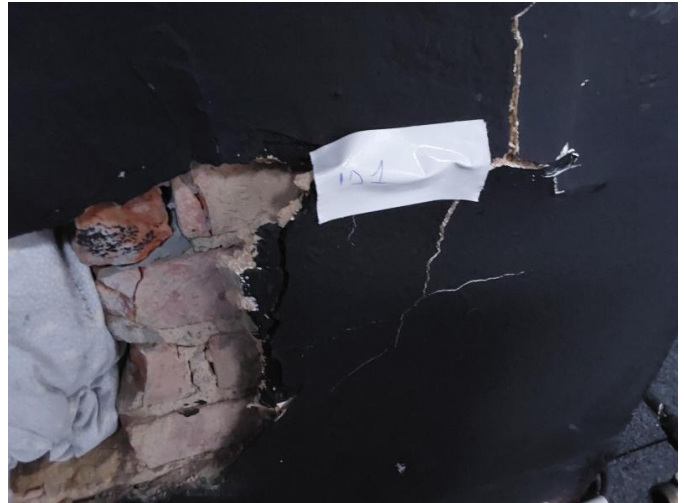
## Fiche 6: Pleisterwerk muur

Geen asbest

| # | Type | Referentie | Resultaat |
|---|---|---|---|
| 6.1 | Mengmonster | ID1 | Geen asbest |
