# Asbestinventarisatetest

Schijnpoortweg 2/301, 2060 Antwerpen

Attestnummer : 20241216-000373.000

Uitgegeven op : 16.12.2024

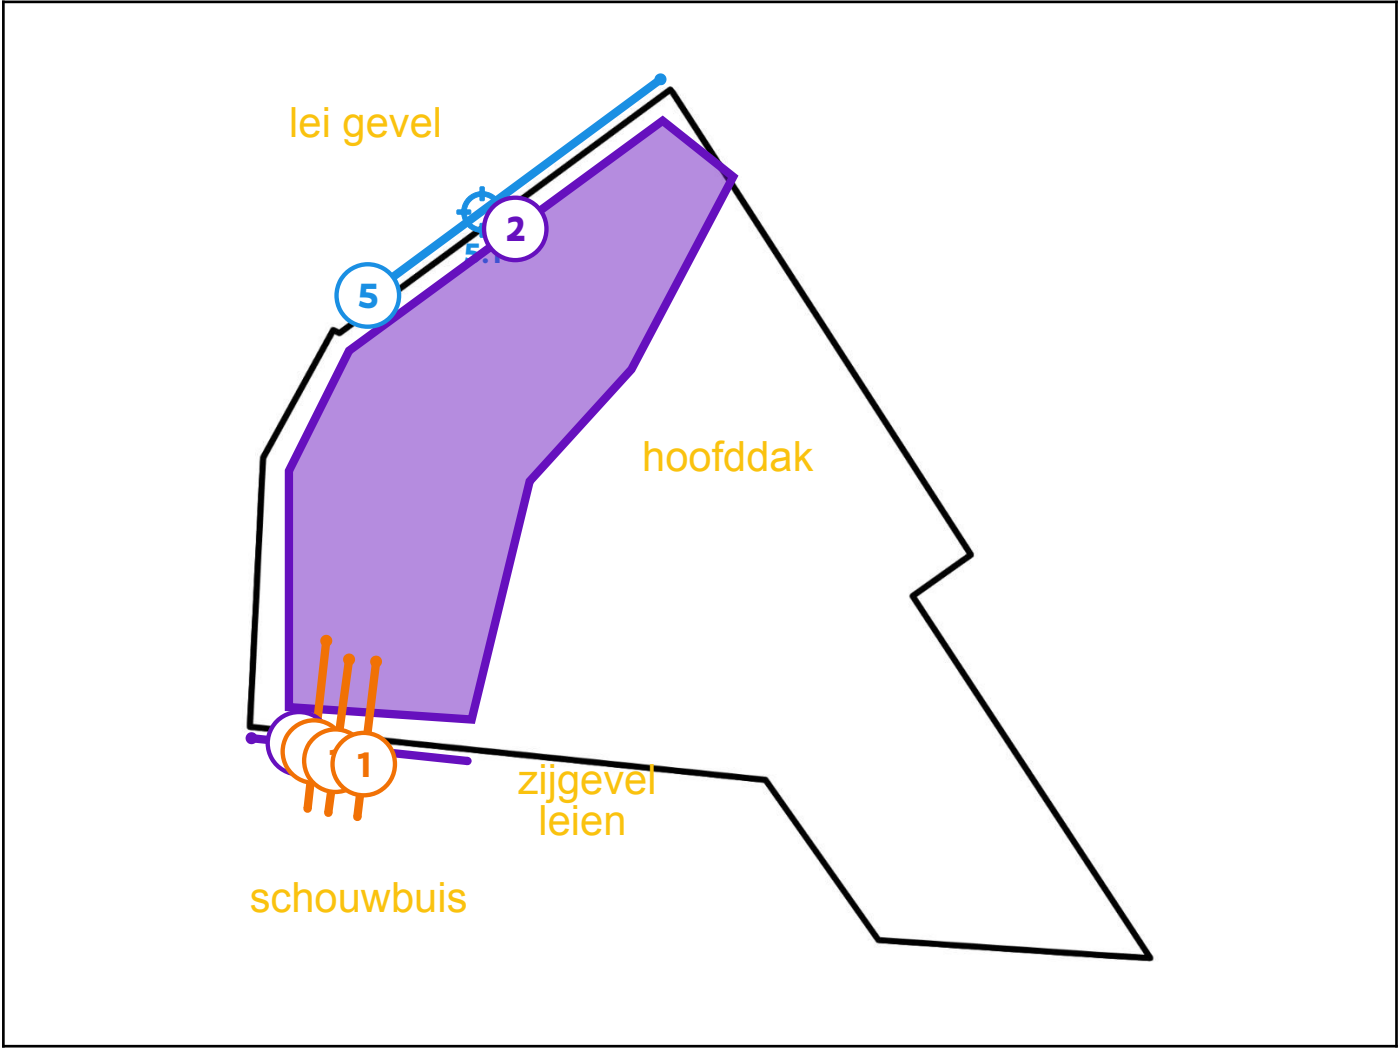
# Plan 1.3: plan dak

| Beschrijving | Type | Actie |
|---|---|---|
| 1. Schouwbus | Asbestmateriaal | <a href="#">Verwijderen</a> |
| 2. Hoofddak | Beperking | - |
| 5. Gevelleien | Geen asbest | - |
| 5.1 Code: lei | Puntmonster | - |

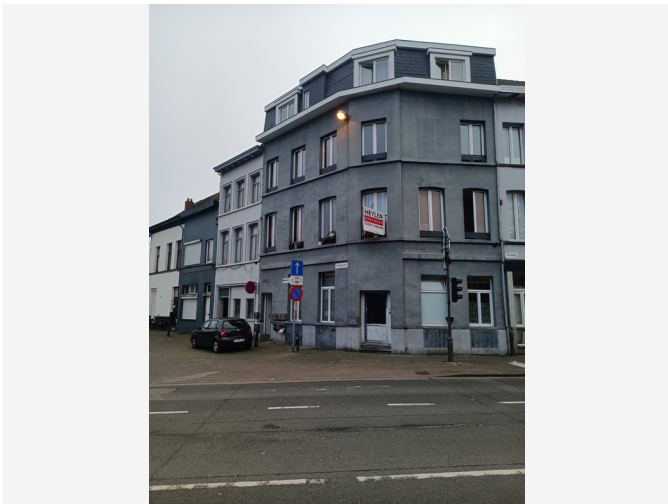
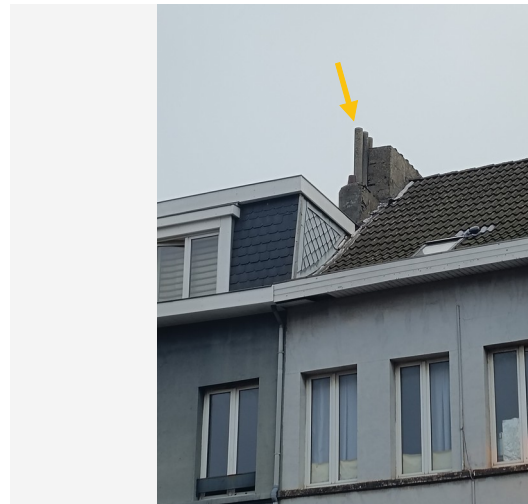
Het asbestmateriaal valt onder de mijlpaal van 2034.

| Eindbeoordeling materiaalrisico | Laag materiaalrisico en/of verlaagde kans op vezelvrijgave |

| Gebondenheid | Categorie 1: hechtgebonden in oorsprong |
| Asbestsoort (vezeltype) | Crocidoliet aanwezig |
| Asbestconcentratie | Laag (< 50%) |
| Afschermingsgraad van het gehele materiaal | Geheel of deels vrij aan de buitenlucht |
| Toestand van het materiaal | Licht beschadigd, licht verweerd. Intact calciumsilicaatmateriaal of categorie III 'gebondenheid' |

| Beschrijving | Schouwbus |
| Asbestmateriaal | Rookgaskanaal |
| Opmerking | <p>Op het hoofdak is een schouwbus aanwezig.</p> <p>De vermelde oppervlaktes, diktes en volumes betreffen een beredeneerde schatting. Er worden geen rechten verleend aan deze oppervlaktes/diktes/volumes.</p> |

- Verwijder dit asbestmateriaal zo snel mogelijk. Volg de toestand goed op.

- Eenvoudige handelingen: mag via doe-het-zelf of door werknemer(s) met opleidingsattest eenvoudige handelingen  
EH via doe-het zelf

De buis kan voorzichtig losgebeiteld worden , extra bevochtigen om stof te voorkomen + dragen van de nodige beschermingsmiddelen (mondmasker ffp3, handschoenen,tyvec ) Bij de gemeente/containerpark afsluitzakken halen om dubbel in te pakken en af te voeren naar het containerpark als hechtgebonden asbestafval.

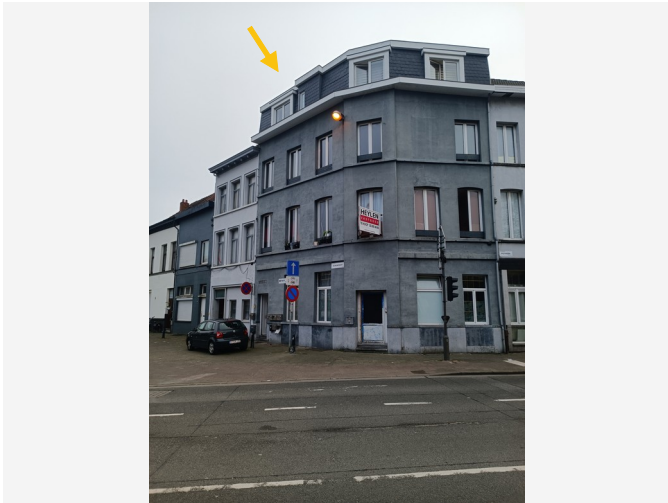
Situeringsfoto

**Reden:** Het te onderzoeken materiaal situeert zich hoger dan 3,50 m te rekenen vanaf een veilige ondergrond

**Uitleg van de asbestdeskundige:** Het hoofddak en de zij leien zijn niet waarneembaar en situeert zich hoger dan 3.50m te rekenen vanaf een veilige ondergrond, bij werken extra controle bv door middel van een stelling,hoogtewerker....

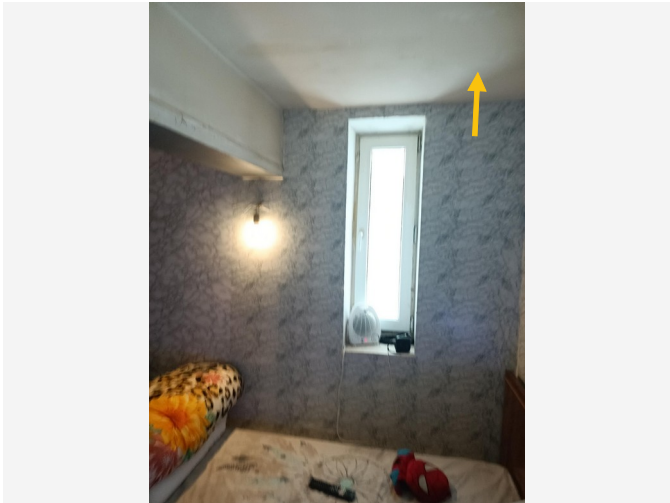
Vrije foto

Alle plafonds bestaan uit plaat/gyproc materiaal het is niet gekend of er pleisterwerk of asbest toepassingen aanwezig zijn achter de valse plafonds, te controleren bij werken.

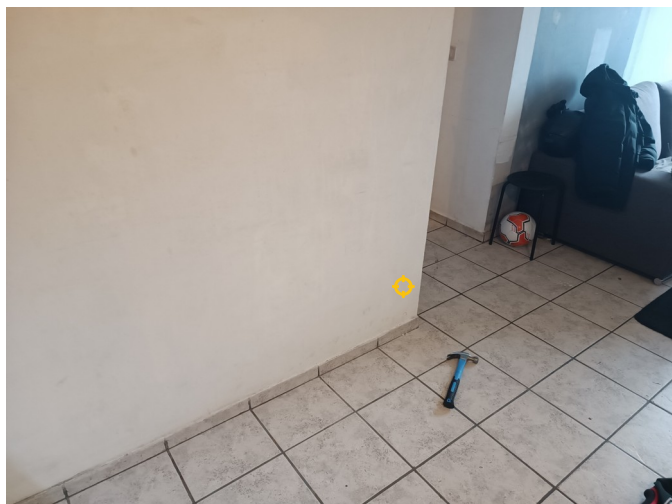
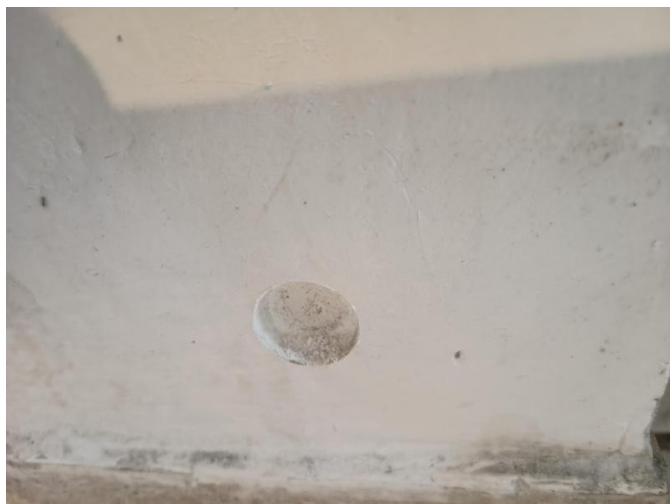
## Fiche 4: Muurpleister

Geen asbest

| # | Type | Referentie | Resultaat |
|---|---|---|---|
| 4.1 | Mengmonster | muur | Geen asbest |

| Opmerking | <p>Volgens het inspectieprotocol is een monstername van het pleisterwerk verplicht om dit te identificeren als niet-asbesthoudend.</p> <p>Locatie staalnames: individuele ruimte: LEEFRUIMTE / natte ruimte: BADK/ stookplaats: NVT-GD/ traphal: NVT-GD</p> <p>De vermelde oppervlaktes en volumes betreffen een beredeneerde schatting. Er worden geen rechten verleend aan deze oppervlaktes/volumes. De dikte is een schatting die voorkomt uit de monsterplaatsen en is daarom niet altijd representatief.</p> <p>(deels wanden zijn vals)</p> |

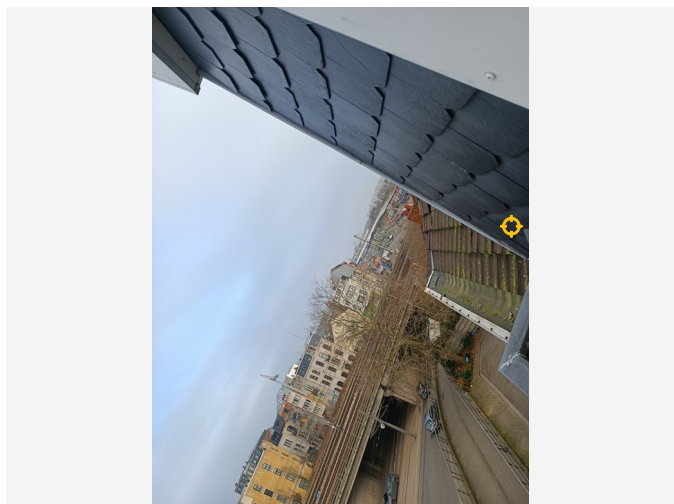
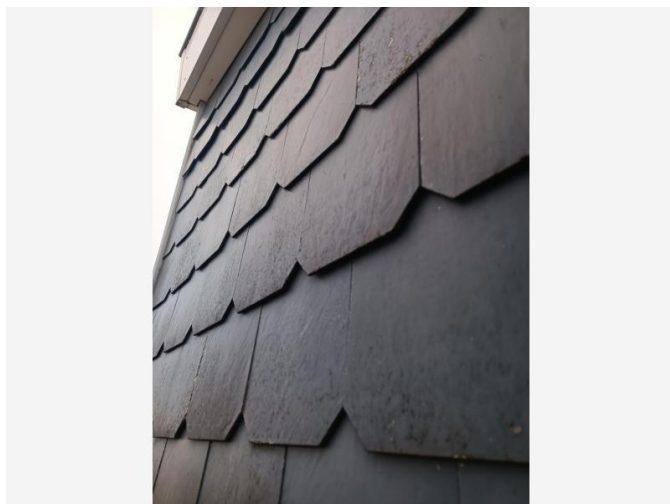
Geen asbest

| # | Type | Referentie | Resultaat |
|---|---|---|---|
| 5.1 | Puntmonster | lei | Geen asbest |

| Opmerking | <p>Er werd een staal genomen van de gevel lei.</p> <p>De vermelde oppervlaktes, diktes en volumes betreffen een beredeneerde schatting. Er worden geen rechten verleend aan deze oppervlaktes/diktes/volumes.</p> |
