# Asbestinventarisatattest

Weggestraat 10, 2170 Antwerpen  
Gemeenschappelijke delen

Attestnummer : 20250925-000244.000

Uitgegeven op : 25.09.2025

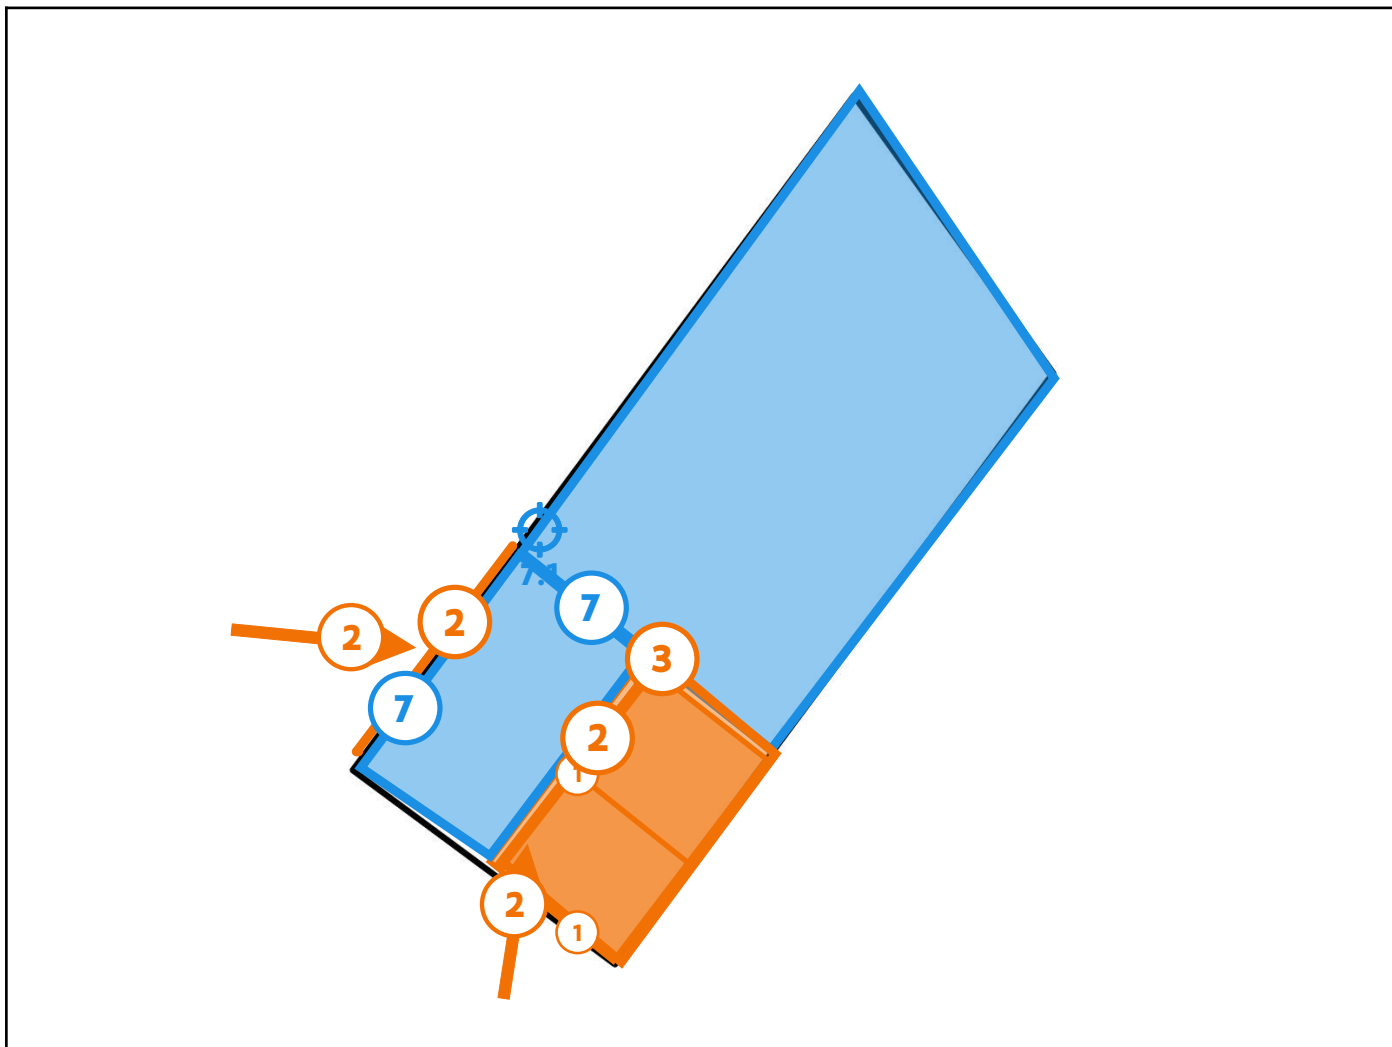
## Plan 1.5: Dakplan

| Beschrijving | Type | Actie |
|---|---|---|
| 1. Dakbedekking leien schuindak | Asbestmateriaal | Verwijderen |
| 2. Gevelbekleding leien | Asbestmateriaal | Verwijderen |
| 3. Onderdakplaat | Asbestmateriaal | Verwijderen |
| 7. Dakbedekking roofing platdak | Geen asbest | - |

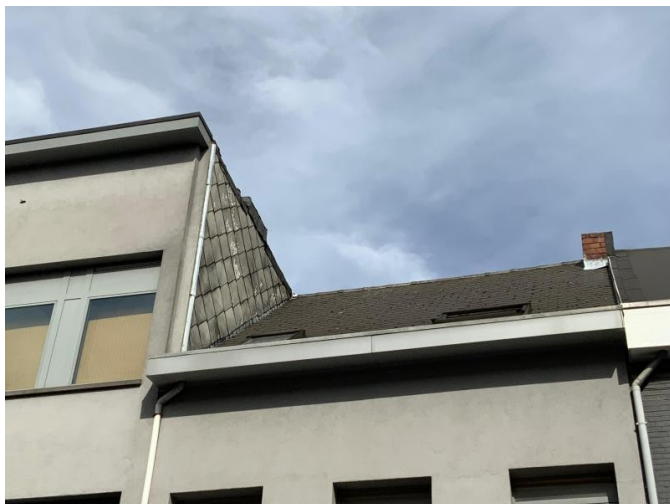
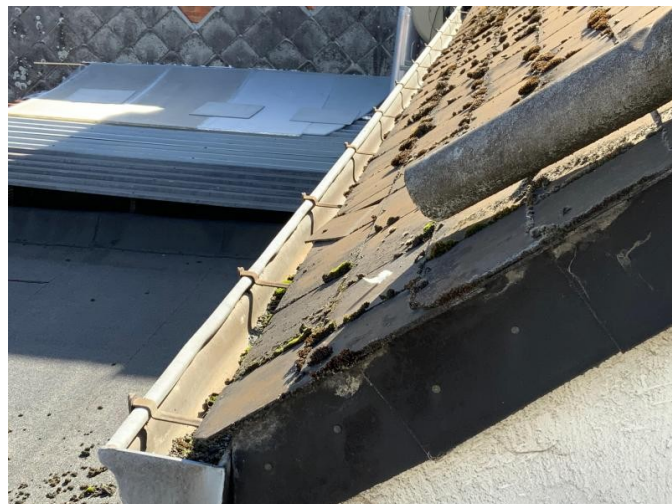
| Fiche 1: Dakbedekking leien schuindak..... | 13 |

Het asbestmateriaal valt onder de mijlpaal van 2034.

| Eindbeoordeling materiaalrisico | Verhoogd materiaalrisico en/of verhoogde kans op vezelvrijgave |

| Asbestsoort (vezeltype) | Crocidoliet aanwezig |
| Toestand van het materiaal | Matig beschadigd, matig verweerd |

| Beschrijving | Dakbedekking leien schuindak |
| Hoeveelheid (oppervlakte - aantal) | <ul style="list-style-type: none"><li>• 66,00 m<sup>2</sup> - 1 stuk</li></ul> |

- Verwijder dit asbestmateriaal zo snel mogelijk. Volg de toestand goed op.
- Hemelwater dat afspoelt van asbestcement daken of gevels kan asbestdeeltjes bevatten. Gebruik het enkel voor gesloten circuits (bv. spoelen toiletten). Reinig na het vervangen van het dak of de gevel de dakgoten en regenwaterput of -ton om asbesthoudend sediment of slib te verwijderen

- Eenvoudige handelingen: mag via doe-het-zelf of door werknemer(s) met opleidingsattest eenvoudige handelingen  
Deze toepassing kan verwijderd worden met eenvoudige handelingen. Door het grote volume en moeilijke bereikbaarheid is het aangeraden om dit te laten verwijderen door een professional die beschikt over het opleidingsattest 'Asbestverwijdering eenvoudige handelingen'. Bij het verwijderen moet steeds rekening worden gehouden met alle milieu- en veiligheidsvoorschriften.

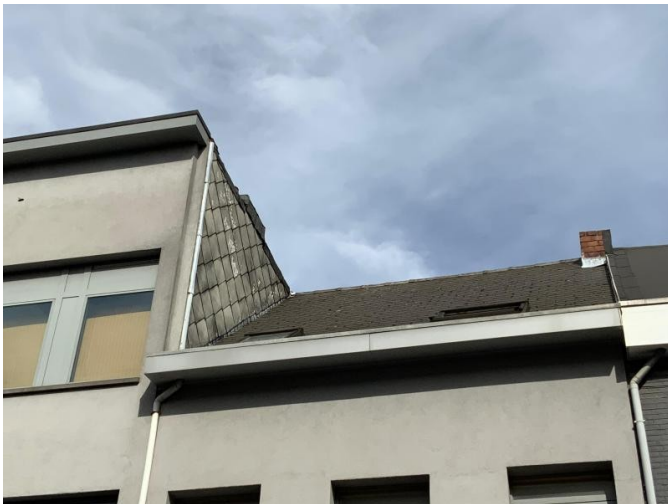
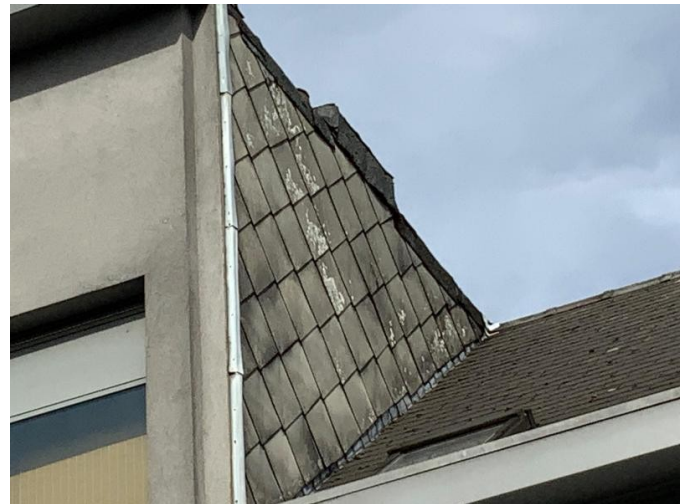
| Fiche 2: Gevelbekleding leien..... | 16 |

Het asbestmateriaal valt onder de mijlpaal van 2034.

| Eindbeoordeling materiaalrisico | Verhoogd materiaalrisico en/of verhoogde kans op vezelvrijgave |

| Asbestsoort (vezeltype) | Crocidoliet aanwezig |
| Toestand van het materiaal | Matig beschadigd, matig verweerd |

| Beschrijving | Gevelbekleding leien |
| Hoeveelheid (oppervlakte - aantal) | • 32,00 m <sup>2</sup> - 1 stuk |

- Verwijder dit asbestmateriaal zo snel mogelijk. Volg de toestand goed op.
- Hemelwater dat afspoelt van asbestcement daken of gevels kan asbestdeeltjes bevatten. Gebruik het enkel voor gesloten circuits (bv. spoelen toiletten). Reinig na het vervangen van het dak of de gevel de dakgoten en regenwaterput of -ton om asbesthoudend sediment of slib te verwijderen

- Eenvoudige handelingen: mag via doe-het-zelf of door werknemer(s) met opleidingsattest eenvoudige handelingen  
Deze toepassing kan met eenvoudige handelingen verwijderd worden. Door de hoogte is het aangeraden om dit te laten verwijderen door een professional die beschikt over het opleidingsattest 'Asbestverwijdering eenvoudige handelingen'. Bij het verwijderen moet steeds rekening worden gehouden met alle milieu- en veiligheidsvoorschriften.

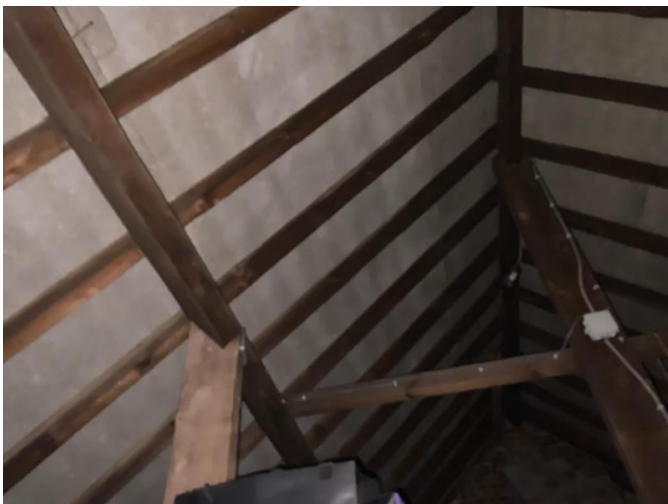
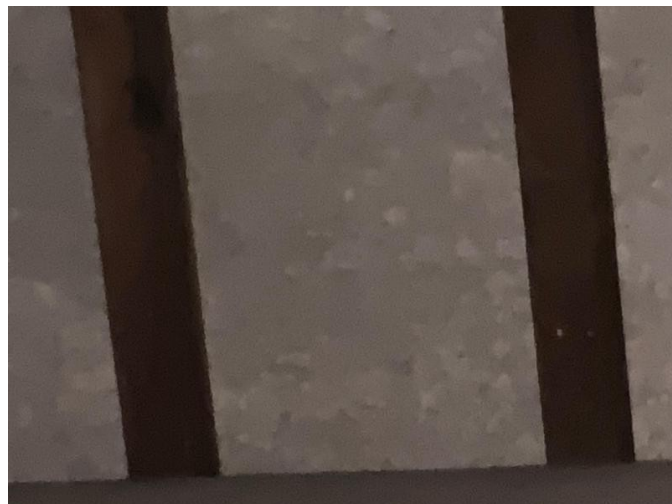
| Fiche 3: Onderdakplaat..... | 19 |

Het asbestmateriaal valt onder de mijlpaal van 2040.

| Eindbeoordeling materiaalrisico | Verhoogd materiaalrisico en/of verhoogde kans op vezelvrijgave |

| Asbestsoort (vezeltype) | Crocidoliet aanwezig |
| Toestand van het materiaal | Licht beschadigd, licht verweerd. Intact calciumsilicaatmateriaal of categorie III 'gebondenheid' |

| Beschrijving | Onderdakplaat |
| Hoeveelheid (oppervlakte - dikte - aantal) | • 66,00 m <sup>2</sup> - 0,30 cm - 1 stuk |

- Verwijder dit asbestmateriaal zo snel mogelijk. Volg de toestand goed op.

- Eenvoudige handelingen: mag via doe-het-zelf of door werknemer(s) met opleidingsattest eenvoudige handelingen  
Deze toepassing kan met eenvoudige handelingen verwijderd worden door een professional die beschikt over het opleidingsattest 'Asbestverwijdering eenvoudige handelingen'. Hiervoor dient eerst de dakbedekking verwijderd te worden. Bij het verwijderen moet steeds rekening worden gehouden met alle milieu- en veiligheidsvoorschriften.

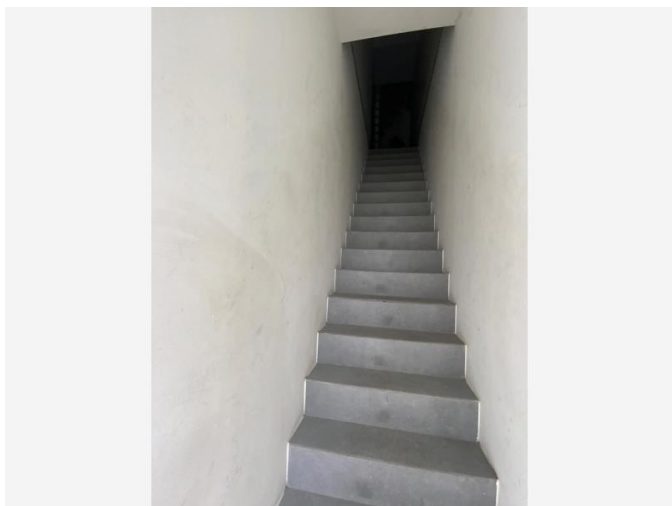
Vrije foto

Overige binnenwanden zijn uitgevoerd met gipskartonplaten

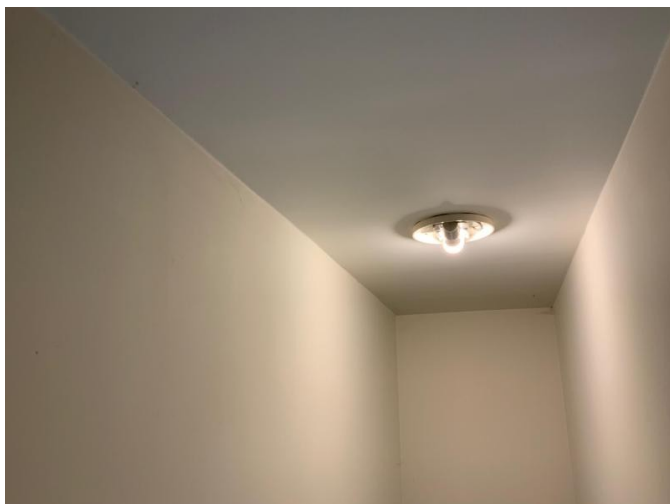
Vrije foto

Alle plafonds zijn uitgevoerd met gipskartonplaten

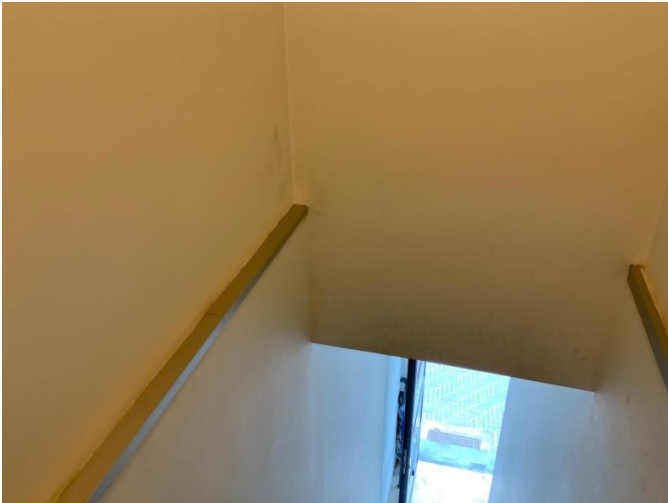
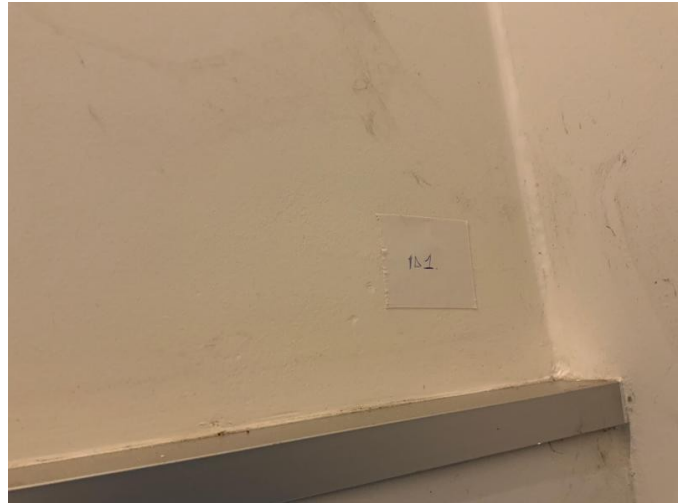
## Fiche 6: Pleisterwerk muur

Geen asbest

| # | Type | Referentie | Resultaat |
|---|---|---|---|
| 6.1 | Mengmonster | ID1 | Geen asbest |

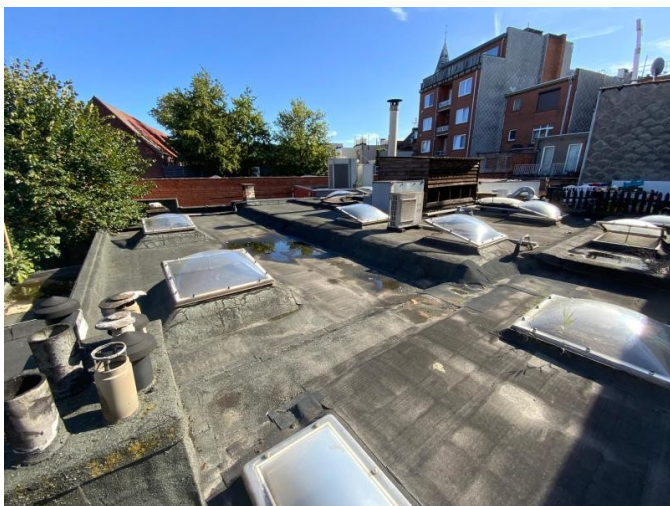
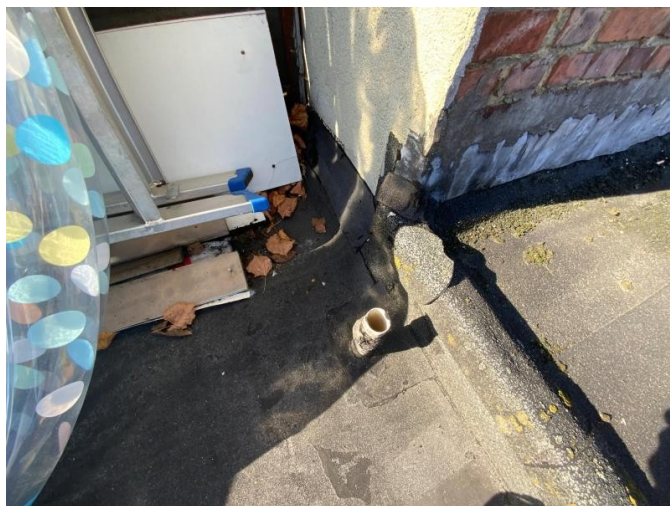
## Fiche 7: Dakbedekking roofing platdak

Geen asbest

| # | Type | Referentie | Resultaat |
|---|---|---|---|
| 7.1 | Puntmonster | ID2 | Geen asbest |
