# Asbestinventarisatattest

Weggestraat 10/001, 2170 Antwerpen

Attestnummer : 20250923-000253.000

**Asbestveilig** (maar niet asbestvrij)

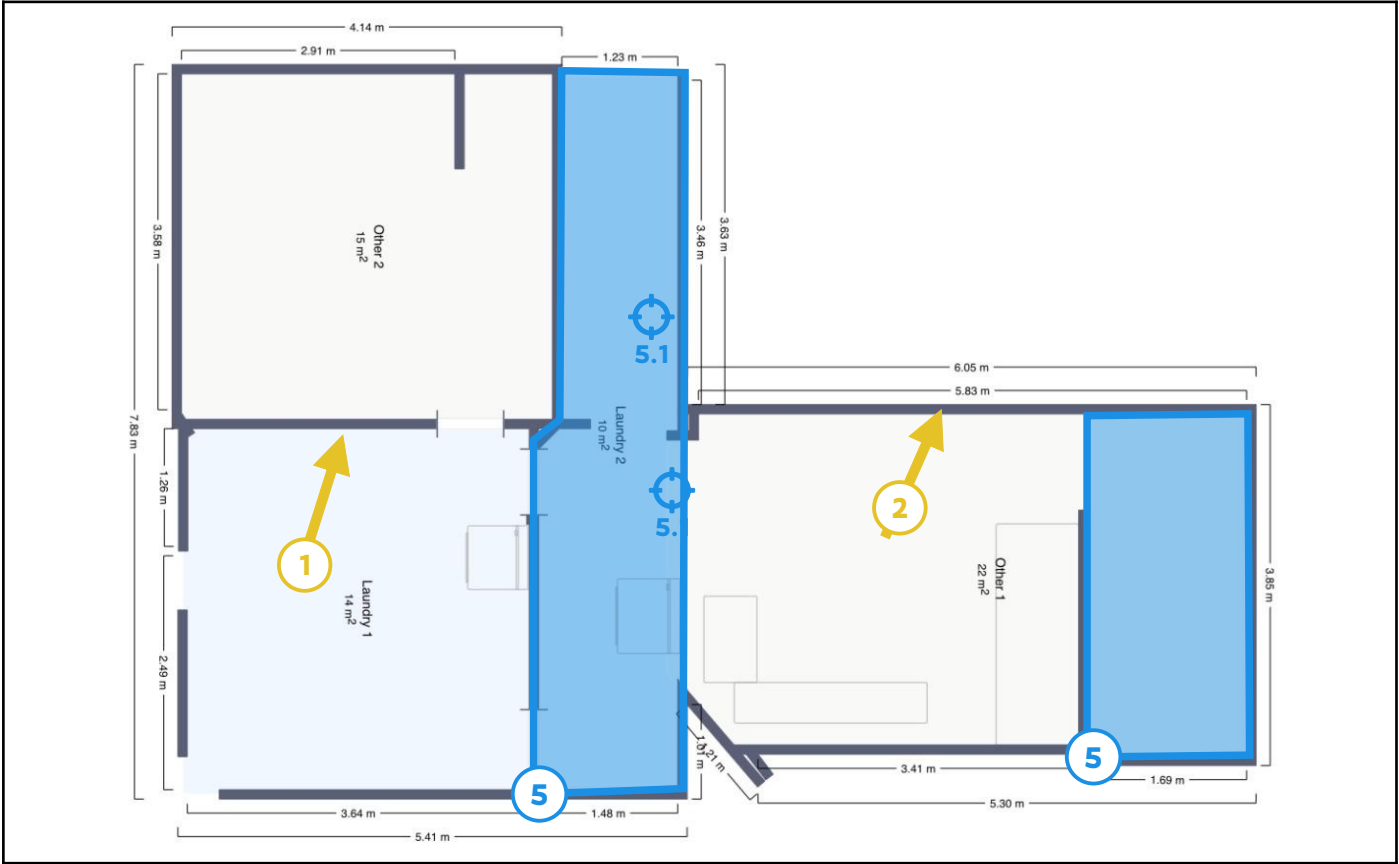
# Plan 1.3: Kelder

| Beschrijving | Type | Actie |
|---|---|---|
| 1. Plaat zekeringkast | Asbestmateriaal | Zorgvuldig beheren |
| 2. Zekeringkast | Asbestmateriaal | Zorgvuldig beheren |
| 5. Pleisterwerk plafond kelder | Geen asbest | - |

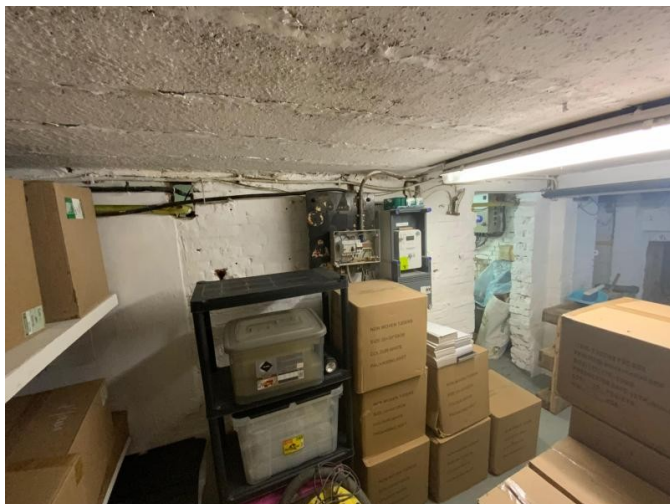
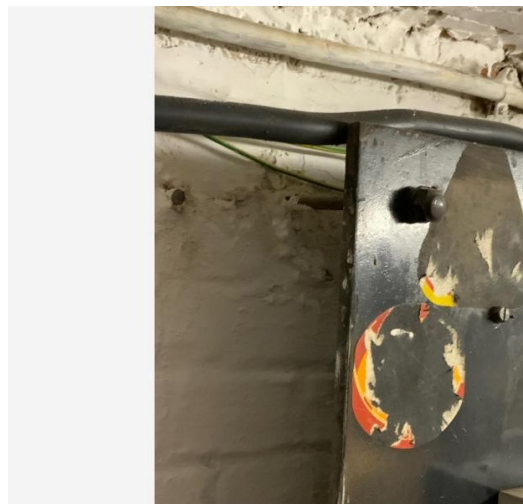
| Fiche 1: Plaat zekeringkast..... | 11 |

Het asbestmateriaal valt onder de mijlpaal van 2040.

| Eindbeoordeling materiaalisico | Laag materiaalisico en/of verlaagde kans op vezelvrijgave |

| Asbestsoort (vezeltype) | Crocidoliet aanwezig |
| Asbestconcentratie | Laag (< 50%) |
| Toestand van het materiaal | Onbeschadigd, niet verweerd |

| Beschrijving | Plaat zekeringkast |
| Asbestmateriaal | Plaat, paneel, tablet - Type Menuiserie |
| Hoeveelheid (oppervlakte - dikte - aantal) | • 0,26 m <sup>2</sup> - 1,00 cm - 1 stuk |

- Zorg voor een veilig beheer. Vermijd het beschadigen van het asbestmateriaal. Controleer de toestand jaarlijks op wijzigingen.

- Eenvoudige handelingen: mag via doe-het-zelf of door werknemer(s) met opleidingsattest eenvoudige handelingen  
Deze toepassing kan met eenvoudige handelingen verwijderd worden door een professional met elektrische achtergrond. Bij het verwijderen moet steeds rekening worden gehouden met alle milieu- en veiligheidsvoorschriften.

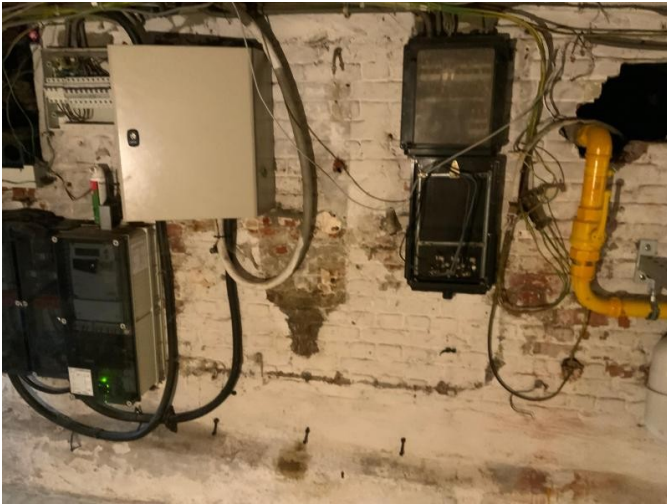
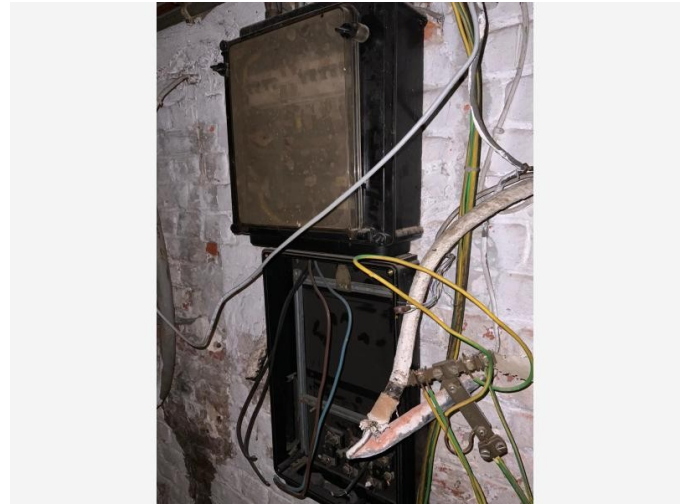
| Fiche 2: Zekeringkast..... | 14 |

Het asbestmateriaal valt onder de mijlpaal van 2040.

| Eindbeoordeling materiaalrisico | Laag materiaalrisico en/of verlaagde kans op vezelvrijgave |

| Asbestsoort (vezeltype) | Crocidoliet aanwezig |
| Asbestconcentratie | Laag (< 50%) |
| Toestand van het materiaal | Onbeschadigd, niet verweerd |

| Beschrijving | Zekeringkast |
| Asbestmateriaal | Plaat, paneel, tablet - Type Bakeliet |
| Hoeveelheid (oppervlakte - dikte - aantal) | • 0,03 m <sup>2</sup> - 0,50 cm - 1 stuk |

- Zorg voor een veilig beheer. Vermijd het beschadigen van het asbestmateriaal. Controleer de toestand jaarlijks op wijzigingen.

- Eenvoudige handelingen: mag via doe-het-zelf of door werknemer(s) met opleidingsattest eenvoudige handelingen  
De bakelieten elektriciteitskast moet verwijderd worden door een professional die een elektrische opleiding heeft gevolgd. Bij het verwijderen moet steeds rekening worden gehouden met alle milieu- en veiligheidsvoorschriften.

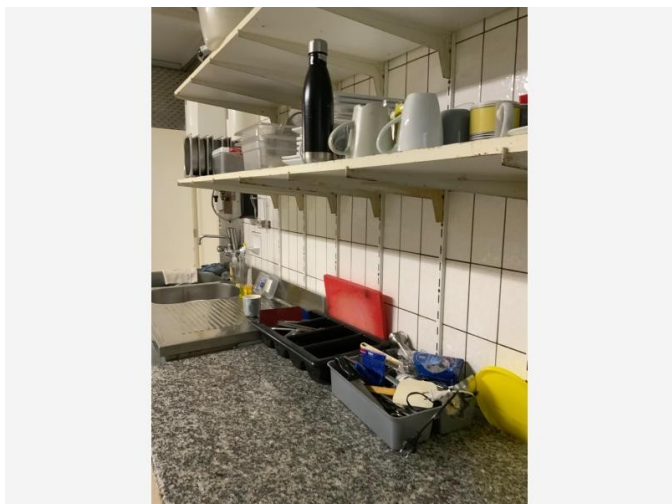
| Fiche 3: Binnenwanden..... | 18 |

Overige binnenwanden zijn uitgevoerd met wandtegels of gipskartonplaten

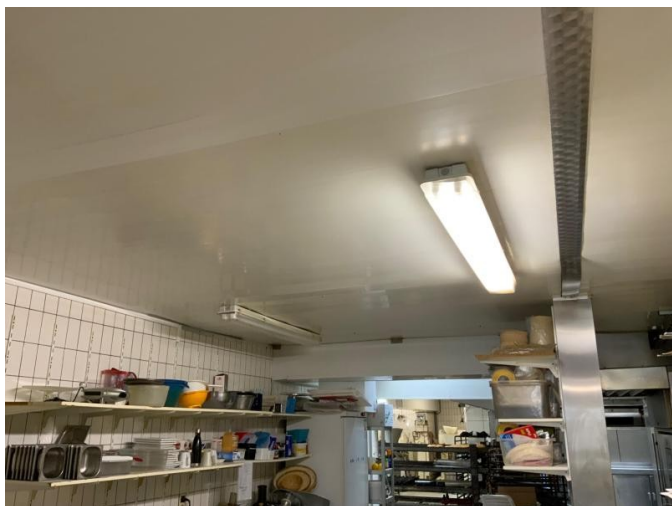
| Fiche 4: Plafonds..... | 19 |

Alle plafonds zijn uitgevoerd met gipskartonplaten of pvc

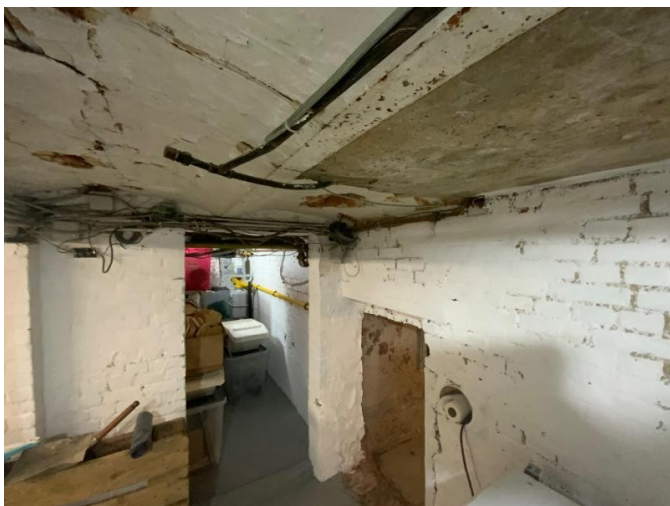
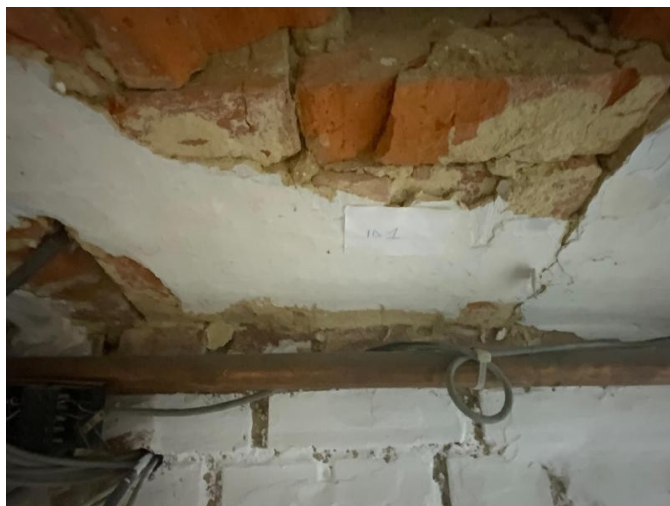
## Fiche 5: Pleisterwerk plafond kelder

Geen asbest

| # | Type | Referentie | Resultaat |
|---|---|---|---|
| 5.1 | Mengmonster | ID1 | Geen asbest |

| Beschrijving | Pleisterwerk plafond kelder |

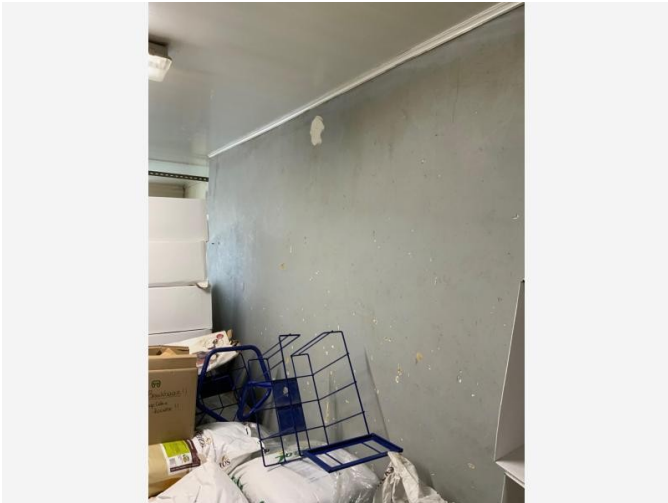
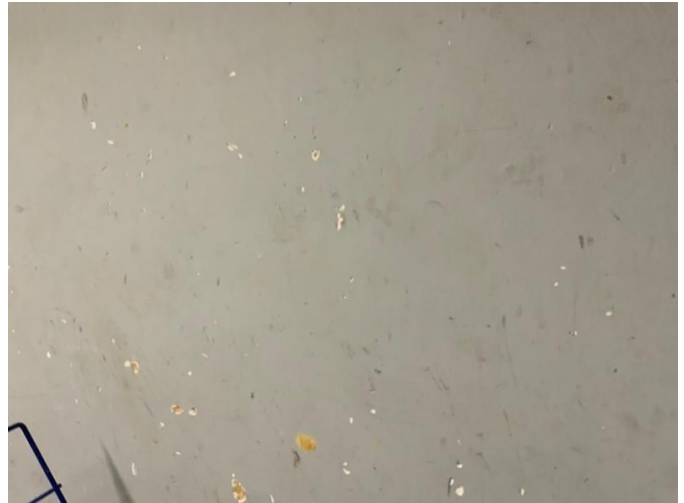
## Fiche 6: Pleisterwerk muur

Geen asbest

| Beschrijving | Pleisterwerk muur |
