Asbestinventarisatetest

Eduard Hammanstraat 47, 8400 Oostende
Gemeenschappelijke delen

Attestnummer : 20250728-000065.000

Uitgegeven op : 28.07.2025

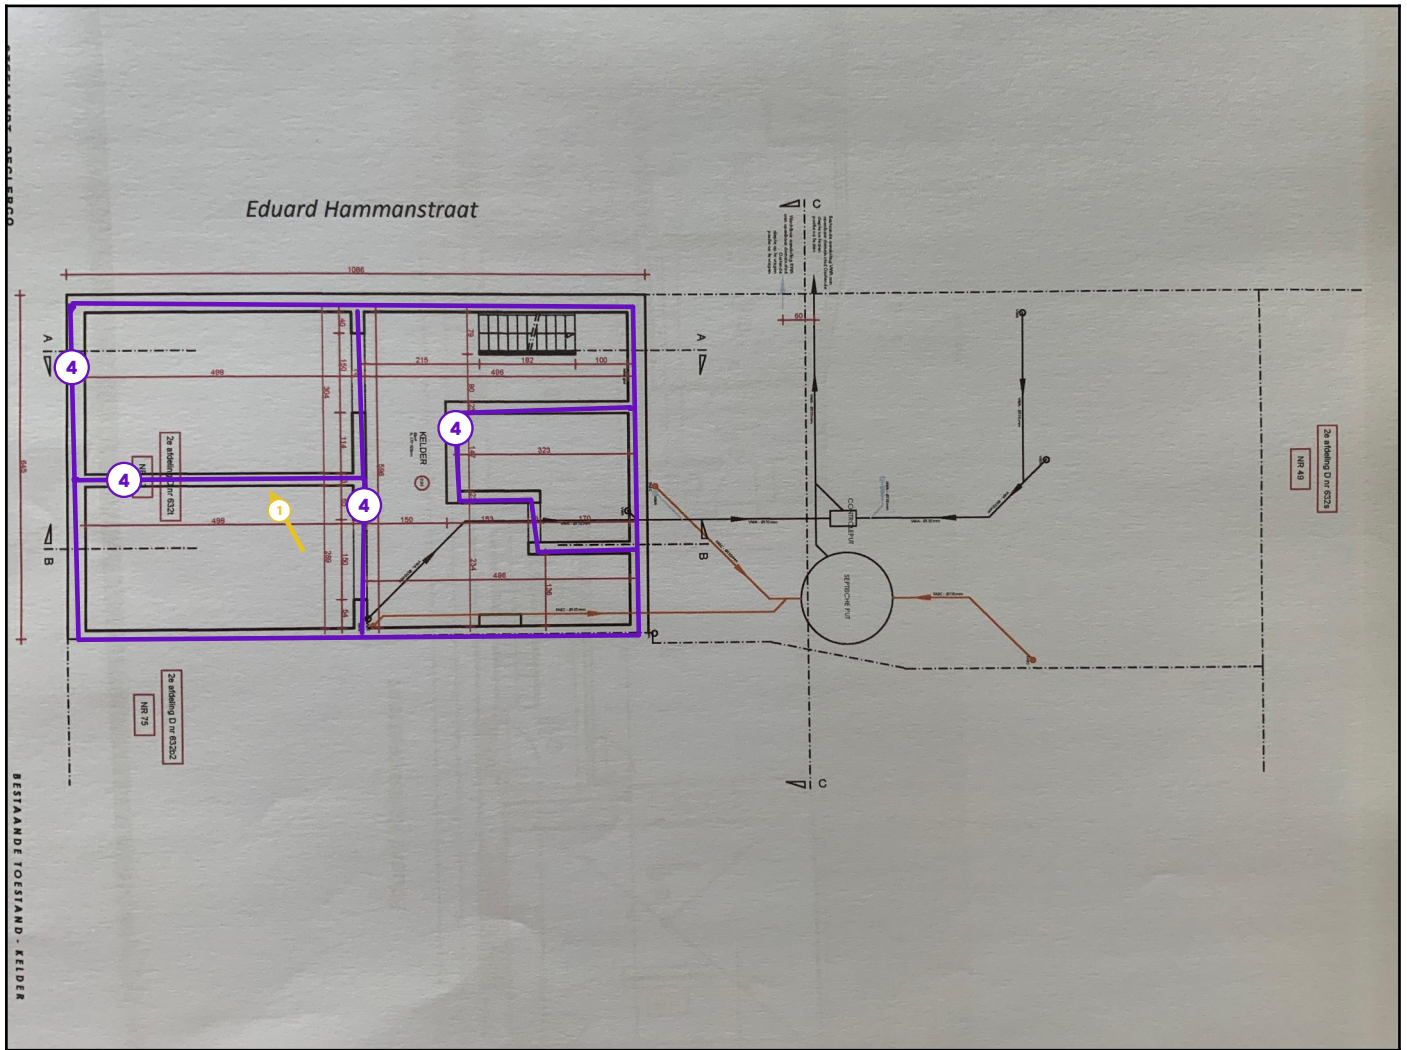
Plan 1.4: Kelder

Beschrijving	Type	Actie
1. Zekeringkast kelder	Asbestmateriaal	Zorgvuldig beheren
4. Kelder	Advies	-

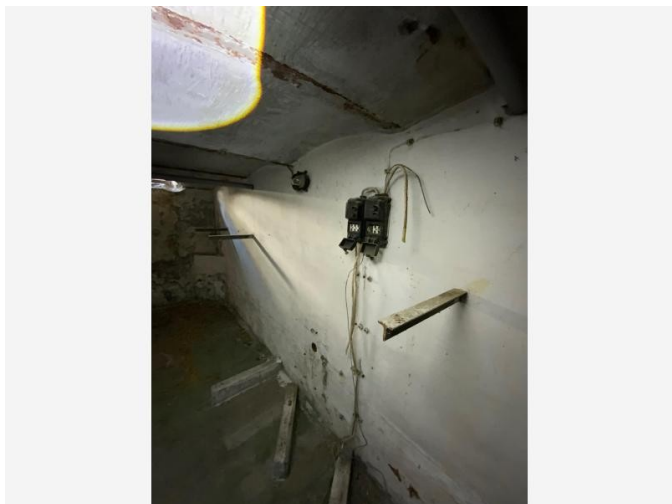
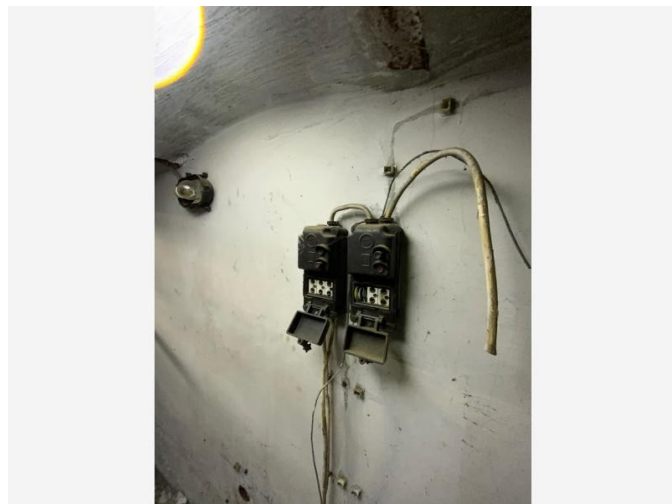
Het asbestmateriaal valt onder de mijlpaal van 2040.

Eindbeoordeling materiaalrisico	Laag materiaalrisico en/of verlaagde kans op vezelvrijgave
---------------------------------	--

Gebondenheid	Categorie 1: hechtgebonden in oorsprong
Asbestsoort (vezeltype)	Crocidoliet aanwezig
Asbestconcentratie	Laag (< 50%)
Afschermingsgraad van het gehele materiaal	Geheel of deels (ook) vrij aan de binnenlucht
Toestand van het materiaal	Onbeschadigd, niet verweerd

Beschrijving	Zekeringkast kelder
Omgeving	Binnen
Primaire drager	Communicatie en elektrische infrastructuur en uitrusting
Asbestmateriaal	Plaat, paneel, tablet - Type Bakeliet
Bindmiddel van asbestmateriaal	Kunststof of -hars
Gebondenheid op basis van bindmiddel	Hecht
Hoeveelheid (oppervlakte - dikte - aantal)	<ul style="list-style-type: none">• 0,02 m² - 0,50 cm - 1 stuk
Totaal volume	< 0,001 m ³
Eenvoudig bereikbaar	Ja
Bevestigingswijze	<ul style="list-style-type: none">• Geschroefd
Identificatiemethode	Vaststelling zonder monsternamen
Destructieve handeling voor identificatie	Nee
Opmerking	De oppervlakte of lopende meters of gewicht zijn ter plaatsen bij benadering opgemeten. Deze hoeveelheid kan niet worden overgenomen in een eventuele meetstaat.

- Zorg voor een veilig beheer. Vermijd het beschadigen van het asbestmateriaal. Controleer de toestand jaarlijks op wijzigingen.

- Eenvoudige handelingen: mag via doe-het-zelf of door werknemer(s) met opleidingsattest eenvoudige handelingen
De bakelieten elektriciteitskast moet verwijderd worden door een professional die een elektrische opleiding heeft gevolgd. Bij het verwijderen moet steeds rekening worden gehouden met alle milieu- en veiligheidsvoorschriften.

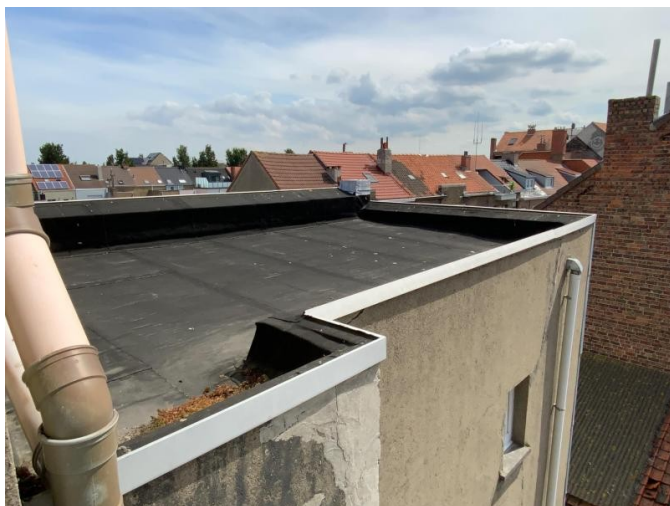
Dakbedekking platdak is uitgevoerd met EPDM

Schuindakje is met pannen of pvc

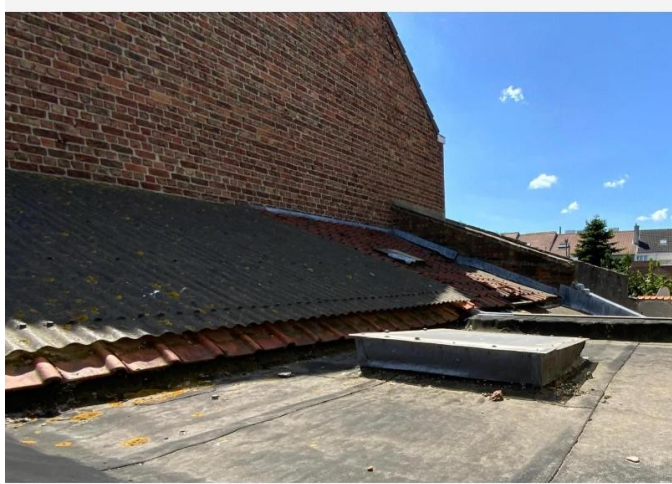
dakbedekking schuindak zijn uitgevoerd met dakpannen of pvc platen.

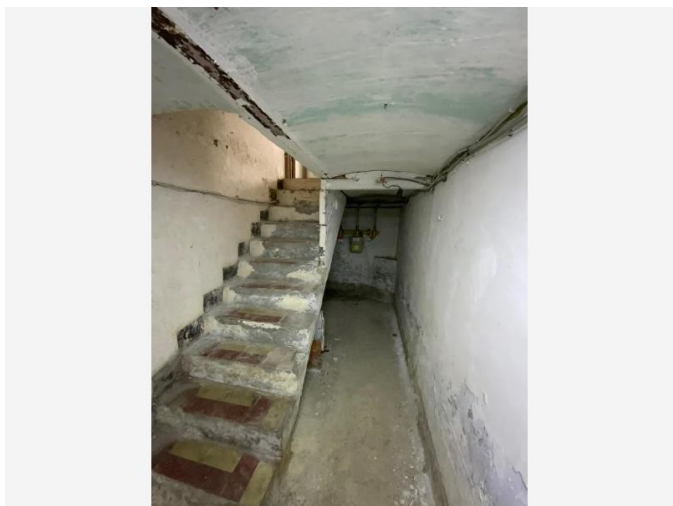
Pleisterwerk kelder is cement pleisterwerk en gewelven zijn geschilderd

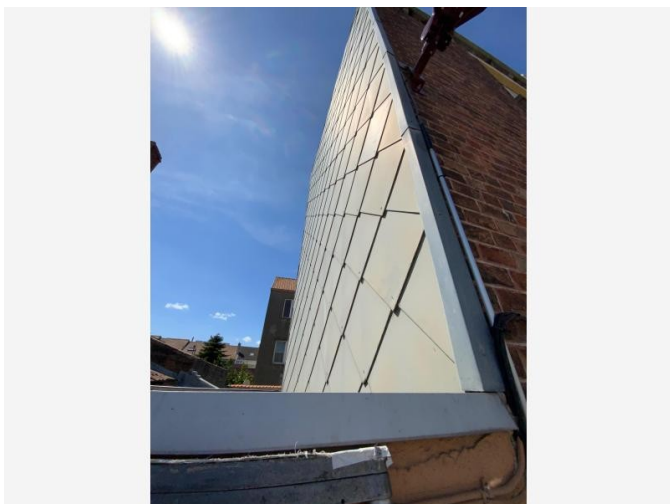
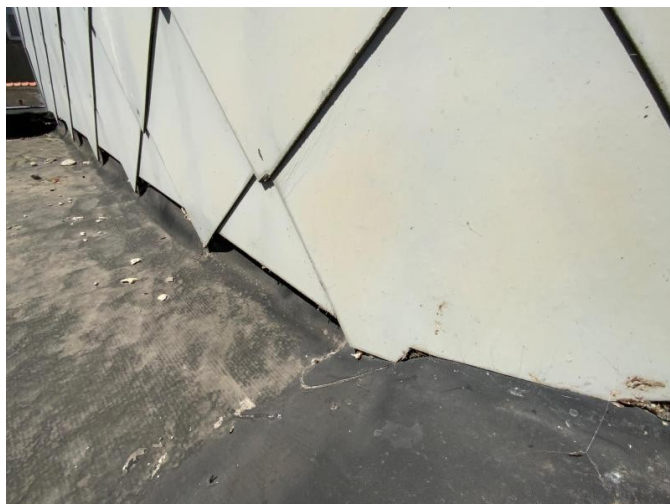
Fiche 5: Gevelbekleding leien

Geen asbest

#	Type	Referentie	Resultaat
5.1	Puntmonster	ID2	Geen asbest

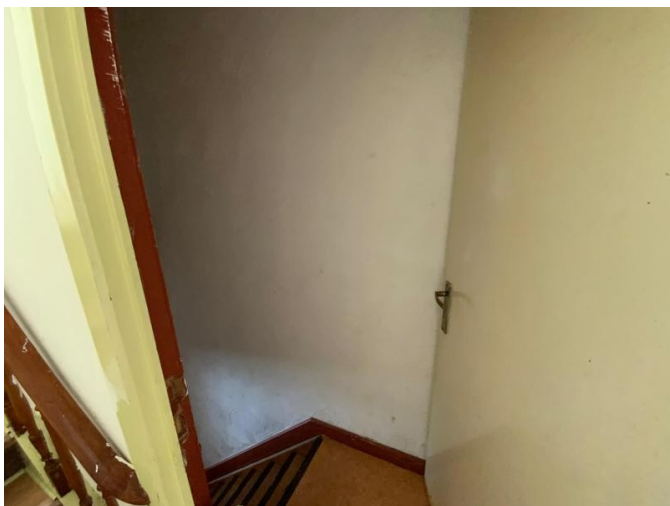
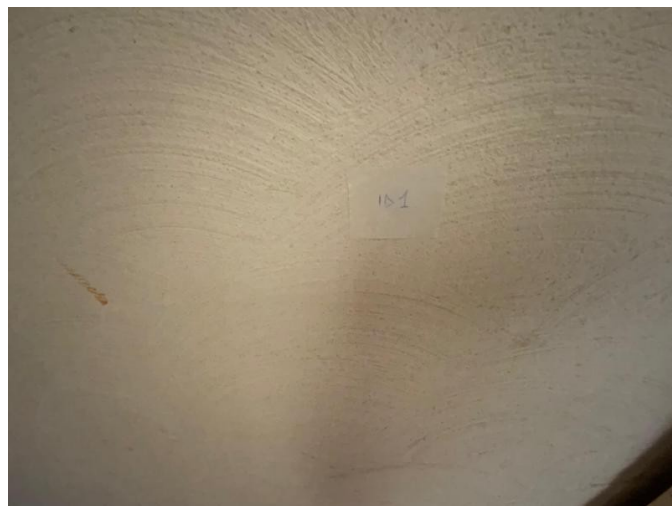
Geen asbest

#	Type	Referentie	Resultaat
6.1	Mengmonster	ID1	Geen asbest

Beschrijving	Pleisterwerk muur, plafond, trap
Omgeving	Binnen
Primaire drager	Binnenwand
Bindmiddel van materiaal	Gips - kalk
Gebondenheid op basis van bindmiddel	Niet-hechtgebonden
Hoeveelheid (oppervlakte - dikte - aantal)	• 157,00 m ² - 1,00 cm - 1 stuk
Totaal volume	1,57 m ³
Identificatiemethode	Vaststelling met monstername
Destructieve handeling voor identificatie	Nee
Opmerking	De oppervlakte of lopende meters of gewicht zijn ter plaatsen bij benadering opgemeten. Deze hoeveelheid kan niet worden overgenomen in een eventuele meetstaat.
