Asbestinventarisatetest

Heislag 13, 2930 Brasschaat

Attestnummer : 20260223-000371.000

Uitgegeven op : 23.02.2026

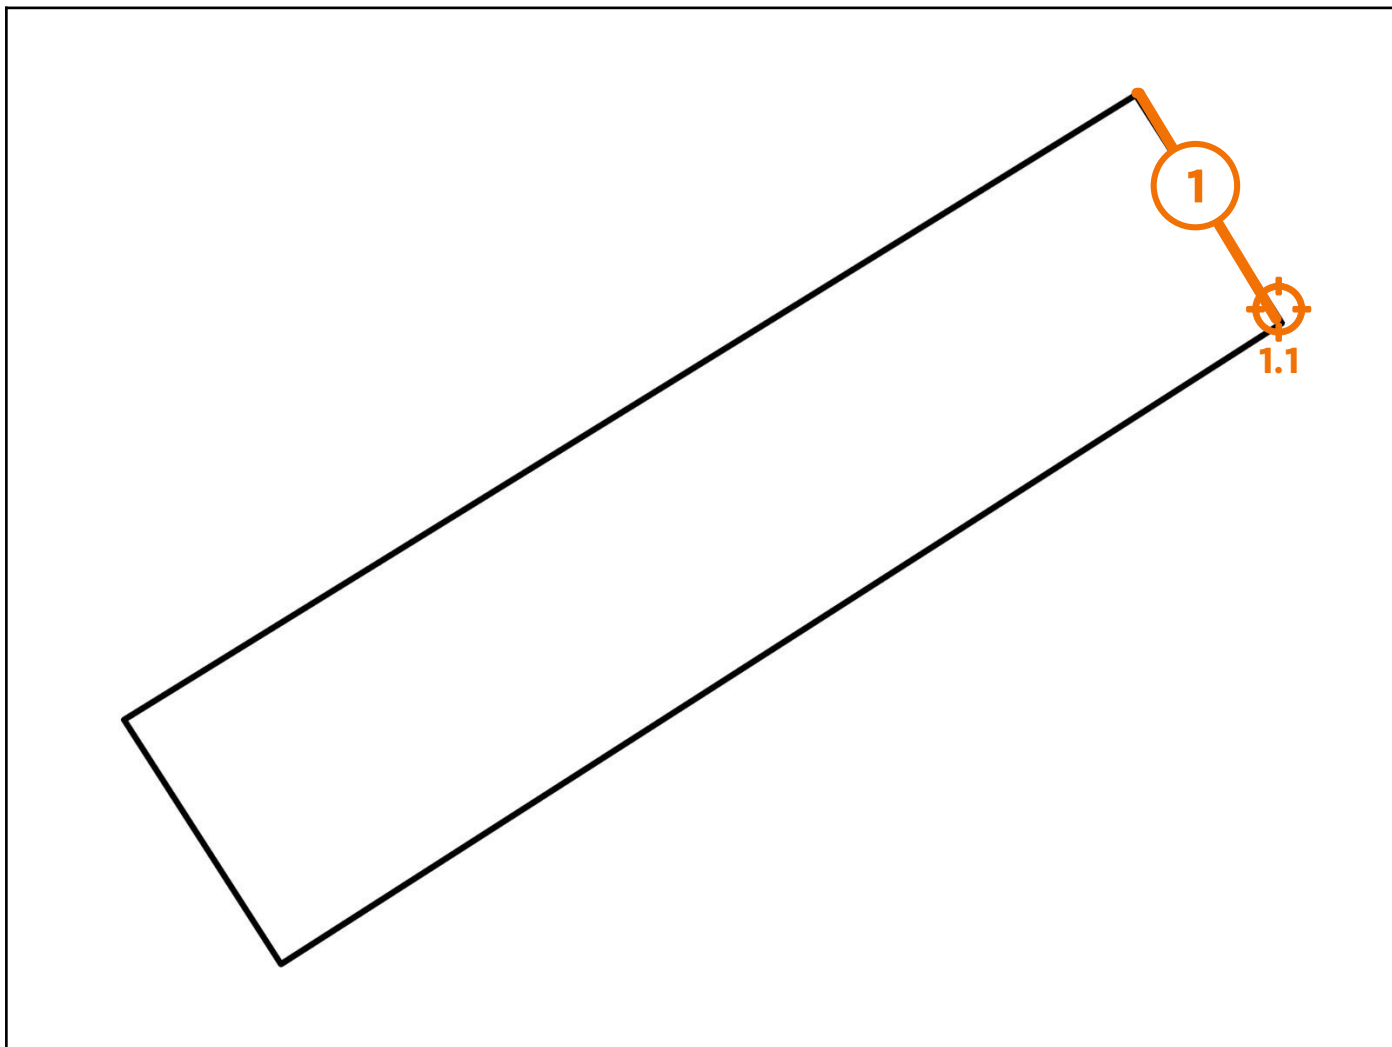
Plan 2.1: tuinhuis plan

Beschrijving	Type	Actie
1. Golfplaten gevelbekleding tuinhuis	Asbestmateriaal	Verwijderen
1.1 Code: MM4	Puntmonster	-

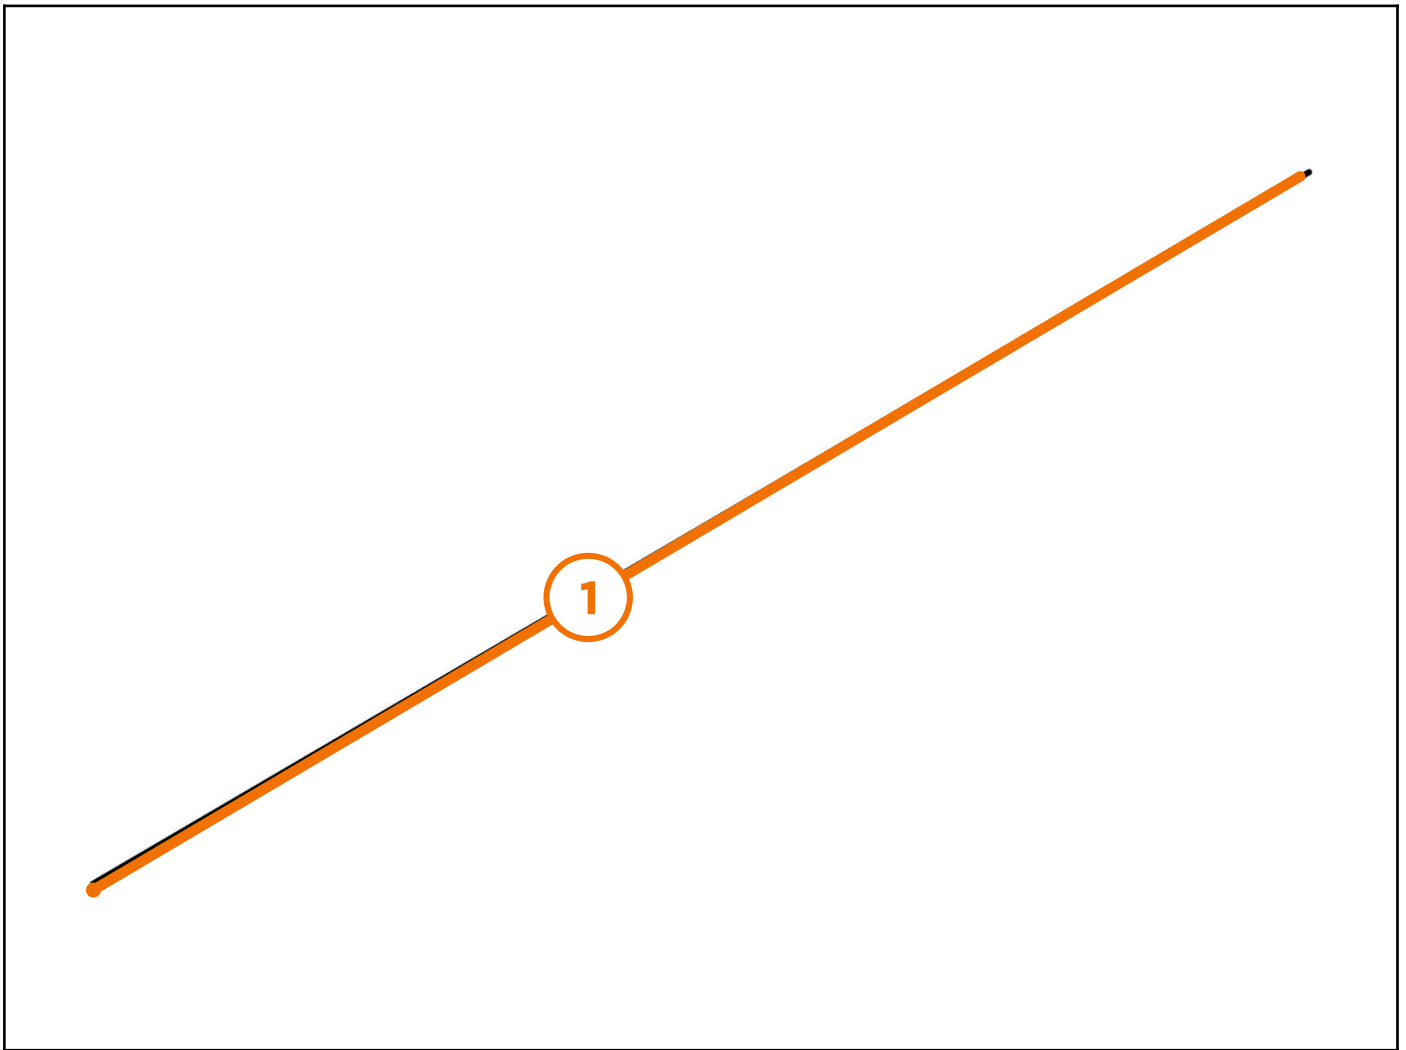
Plan 3.1: Scheimuur plan

Beschrijving	Type	Actie
1. Golfplaten gevelbekleding tuinhuis	Asbestmateriaal	Verwijderen

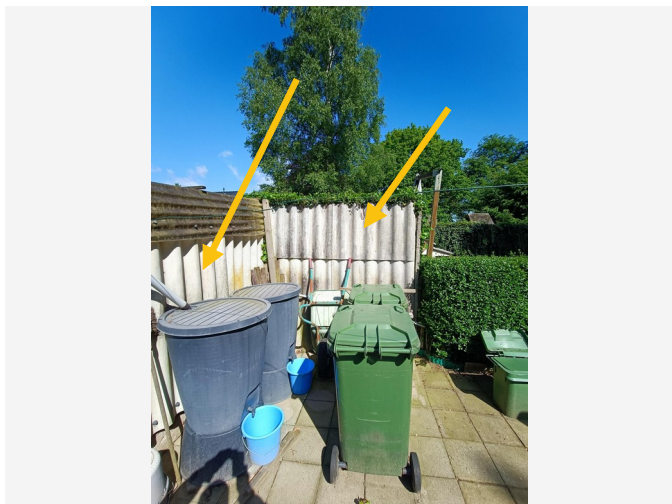
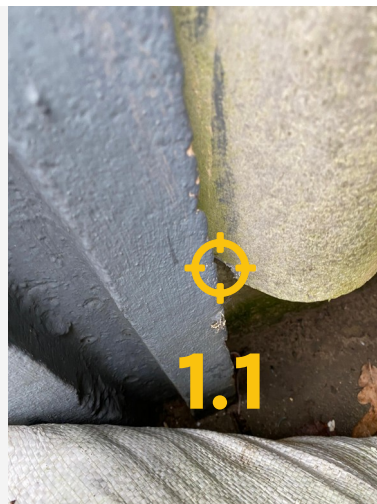
Het asbestmateriaal valt onder de mijlpaal van 2034.

Eindbeoordeling materiaalrisico	Laag materiaalrisico en/of verlaagde kans op vezelvrijgave
---------------------------------	--

Gebondenheid	Categorie 1: hechtgebonden in oorsprong
Asbestsoort (vezeltype)	Alleen chrysotiel
Asbestconcentratie	Laag (< 50%)
Afschermingsgraad van het gehele materiaal	Geheel of deels vrij aan de buitenlucht
Toestand van het materiaal	Licht beschadigd, licht verweerd. Intact calciumsilicaatmateriaal of categorie III 'gebondenheid'

#	Type	Referentie	Resultaat
1.1	Puntmonster	MM4	Chrysotiel

Beschrijving	Golfplaten gevelbekleding tuinhuis
Omgeving	Buiten
Primaire drager	Wand vrijstaand (scheidingsmuur, ...)
Asbestmateriaal	Dak- en gevelbekleding - Golfplaat
Bindmiddel van asbestmateriaal	Cement
Gebondenheid op basis van bindmiddel	Hecht
Hoeveelheid (oppervlakte - aantal)	<ul style="list-style-type: none">• 6,00 m² - 1 stuk
Totale oppervlakte	6,00 m ²
Eenvoudig bereikbaar	Ja
Bevestigingswijze	<ul style="list-style-type: none">• Geschroefd
Identificatiemethode	Een monstername door de asbestdeskundige met laboanalyse door een asbestlabo.
Destructieve handeling voor identificatie	Nee
Opmerking	golfplaten aan de rechterzijde van het tuinhuis en de scheimuur

Verwijderen

- Zorg voor een veilig beheer. Vermijd het beschadigen van het asbestmateriaal. Controleer de toestand jaarlijks op wijzigingen.
- Hemelwater dat afspoelt van asbestcement daken of gevels kan asbestdeeltjes bevatten. Gebruik het enkel voor gesloten circuits (bv. spoelen toiletten). Reinig na het vervangen van het dak of de gevel de dakgoten en regenwaterput of -ton om asbesthoudend sediment of slib te verwijderen

- Eenvoudige handelingen: mag via doe-het-zelf of door werknemer(s) met opleidingsattest eenvoudige handelingen
Eenvoudige handeling doe-het zelf
dragen van de nodige beschermingsmiddelen (mondmasker ffp3, handschoenen,tyvec)
Indien mogelijk de ondervloer afdekken , golfplaten voorzichtig verwijderen, extra fixeren, niet breken , niet gooien, onmiddellijk verpakken of voorzichtig in container met asbestbag plaatsen

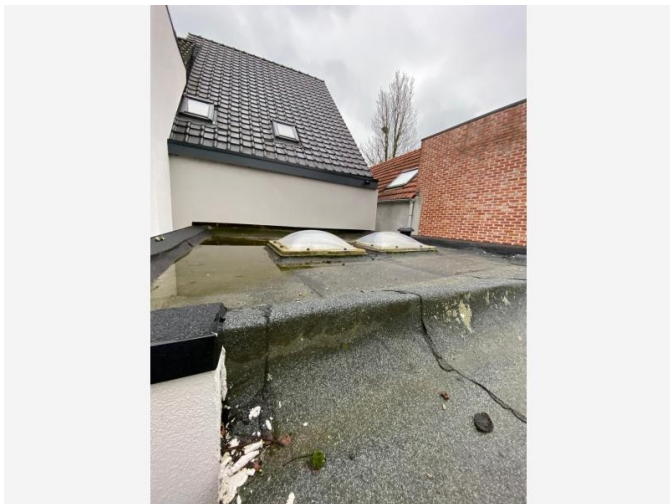
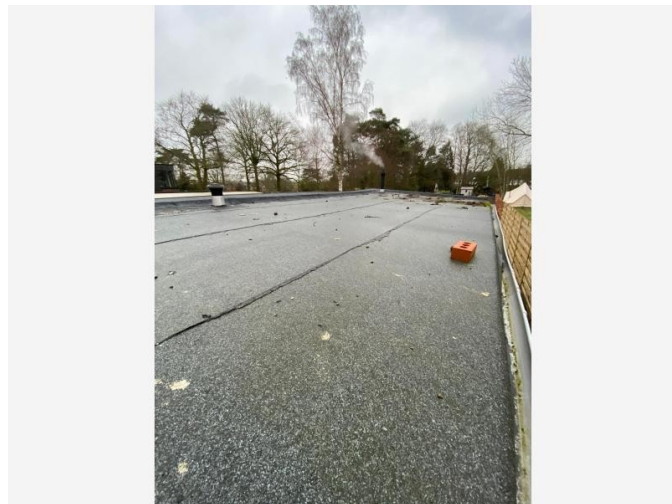
Platte daken kunnen meerdere lagen roofing bevatten, enkel de toplaag kon bemonsterd worden. De mogelijkheid bestaat altijd dat er asbestverdachte roofing onder deze laag aanwezig is. Hier dient men rekening mee te houden tijdens renovatie/afbraakwerken

Basis voor advies	Beoordeling op basis van expertise, zonder een vaststelling door de asbestdeskundige.
-------------------	---

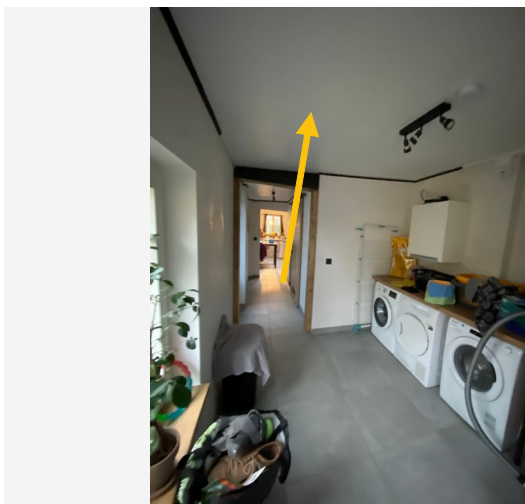
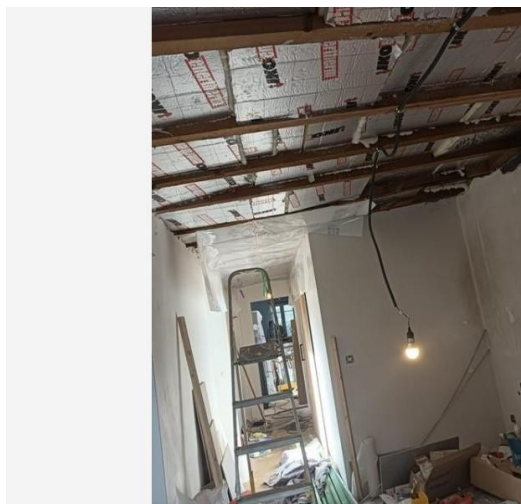
De plafonds zijn gemaakt van niet-asbestverdachte materialen (bijvoorbeeld laminaat, gyproc, ...), deze toepassingen zijn niet asbestverdacht. We hebben echter niet kunnen vaststellen of er mogelijk asbestverdachte of asbesthoudende materialen achter deze toepassingen aanwezig zijn. Bij renovatie of sloop is het aangeraden om een destructief onderzoek te laten uitvoeren van deze toepassingen.

Basis voor advies	De asbestdeskundige beoordeelt het materiaal als niet-asbestverdacht.
-------------------	---

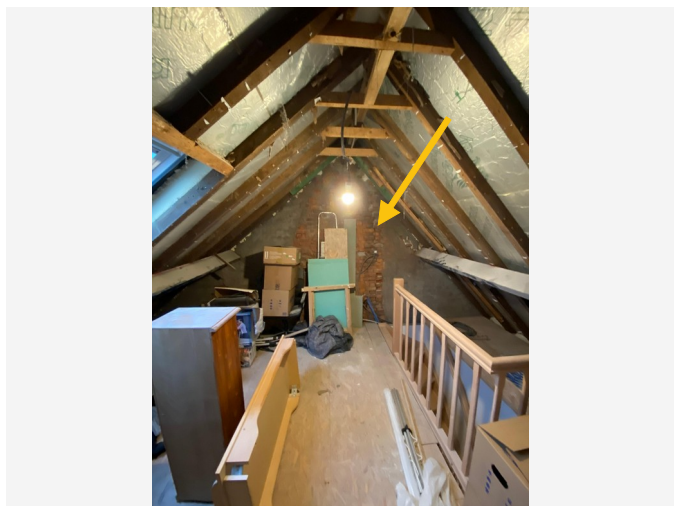
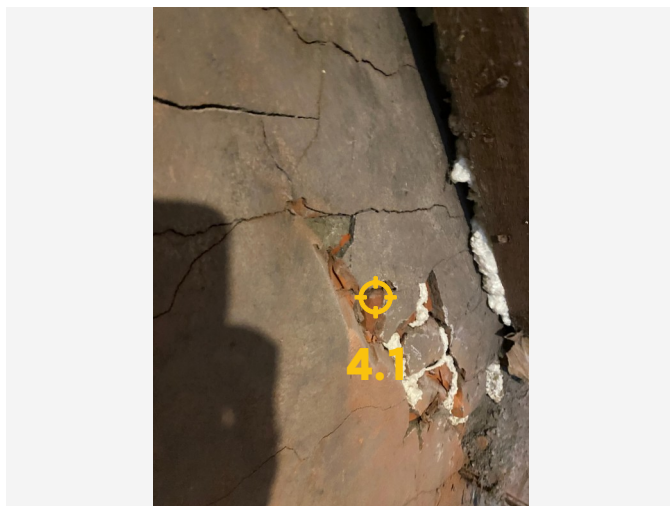
Fiche 4: Pleisterwerk wanden zolder

Geen asbest

#	Type	Referentie	Resultaat
4.1	Mengmonster	MM2	Geen asbest

Beschrijving	Pleisterwerk wanden zolder
Omgeving	Binnen
Primaire drager	Binnenwand
Bindmiddel van materiaal	Cement
Gebondenheid op basis van bindmiddel	Hecht
Hoeveelheid (gewicht - aantal)	<ul style="list-style-type: none">• 20,00 kg - 1 stuk
Totaal gewicht	20,00 kg
Identificatiemethode	Een monstername door de asbestdeskundige met laboanalyse door een asbestlabo.
Destructieve handeling voor identificatie	Nee
Opmerking	Deze oppervlakte, volumes en gewichten zijn niet gemeten, maar geschat op basis van een benadering van de aanwezige toepassing (de opgegeven hoeveelheden mogen niet gebruikt worden als maatstaf van heffing).

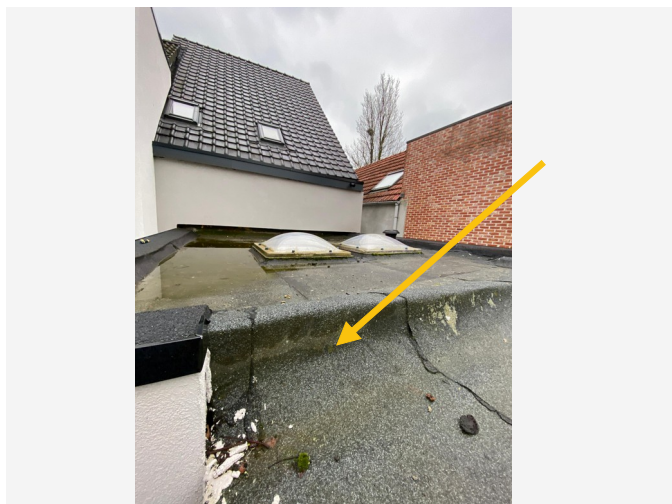
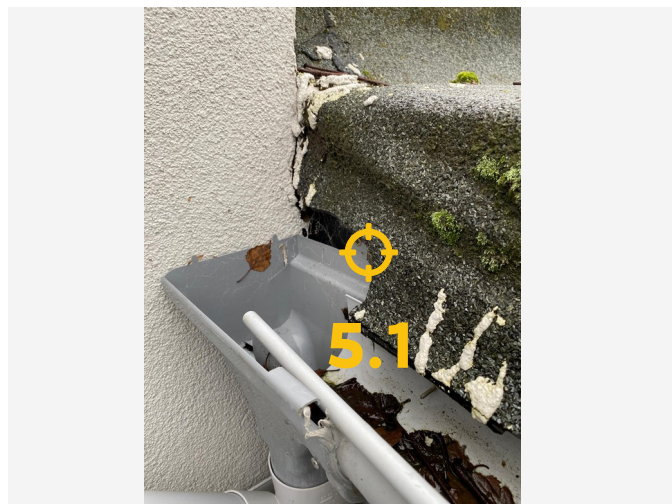
Fiche 5: Toplaag roofing platdak

Geen asbest

#	Type	Referentie	Resultaat
5.1	Puntmonster	MM3	Geen asbest

Beschrijving	Toplaag roofing platdak
Omgeving	Buiten
Primaire drager	Plat dak
Bindmiddel van materiaal	Bitumen (roofing, teer, asfalt)
Gebondenheid op basis van bindmiddel	Hecht
Hoeveelheid (oppervlakte - aantal)	<ul style="list-style-type: none">• 40,00 m² - 1 stuk
Totale oppervlakte	40,00 m ²
Identificatiemethode	Een monstername door de asbestdeskundige met laboanalyse door een asbestlabo.
Destructieve handeling voor identificatie	Nee

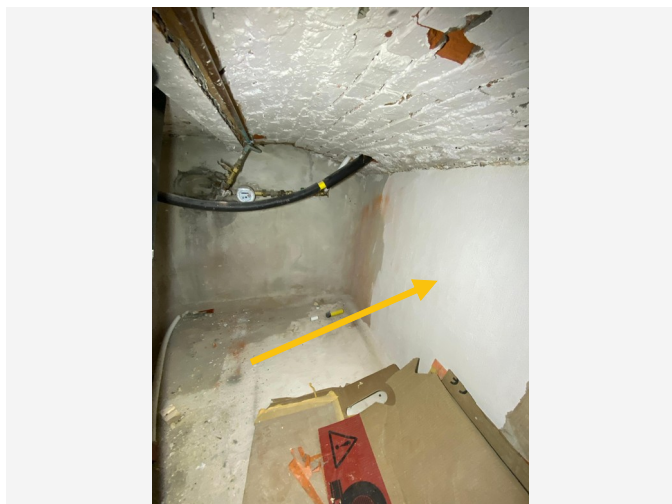
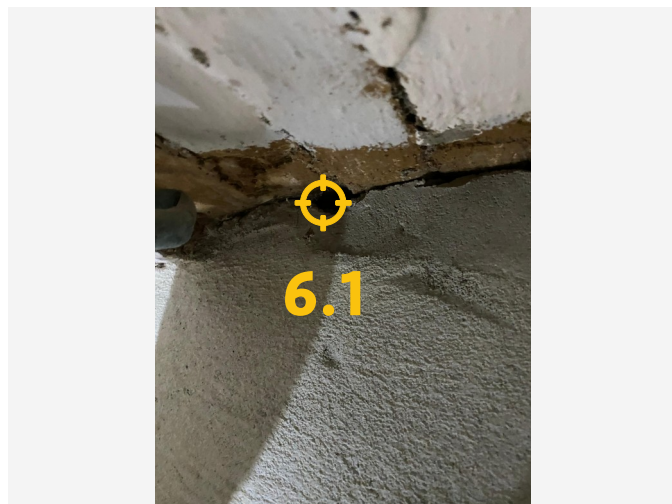
Geen asbest

#	Type	Referentie	Resultaat
6.1	Mengmonster	MM1	Geen asbest

Beschrijving	Pleisterwerk wanden kelder
Omgeving	Binnen
Primaire drager	Binnenwand
Bindmiddel van materiaal	Gips - kalk
Gebondenheid op basis van bindmiddel	Niet-hechtgebonden
Hoeveelheid (oppervlakte - dikte - aantal)	• 10,00 m ² - 1,00 cm - 1 stuk
Totaal volume	0,10 m ³
Identificatiemethode	Een monstername door de asbestdeskundige met laboanalyse door een asbestlabo.
Destructieve handeling voor identificatie	Nee
Opmerking	Deze oppervlakte, volumes en gewichten zijn niet gemeten, maar geschat op basis van een benadering van de aanwezige toepassing (de opgegeven hoeveelheden mogen niet gebruikt worden als maatstaf van heffing).
