Asbestinventarisatetest

Bisschoppenhoflaan 423/301, 2100 Antwerpen

Attestnummer : **20260507-000302.000**

Uitgegeven op : **07.05.2026**

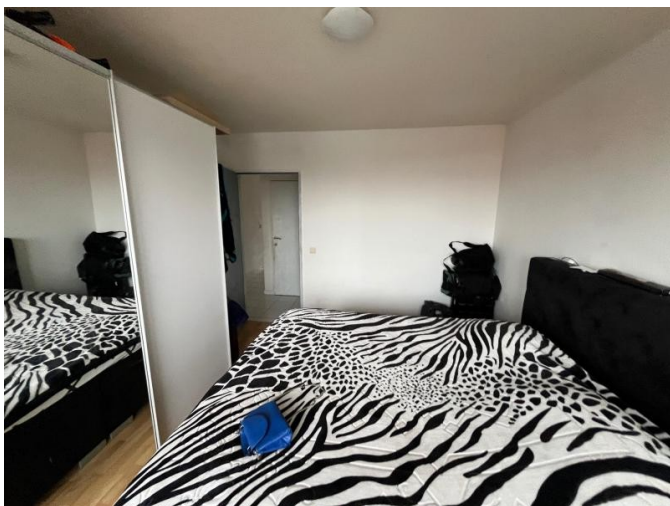
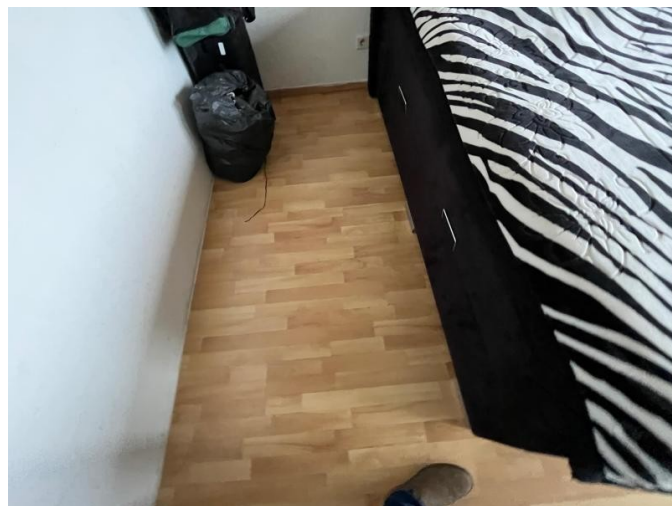
Informatie over een niet-asbestverdacht materiaal

De aanwezige vloerbedekking is niet asbestverdacht. De onderliggende laag was echter niet inspecteerbaar zonder destructie tijdens de inspectie. Mogelijk is de onderliggende laag asbestverdacht.

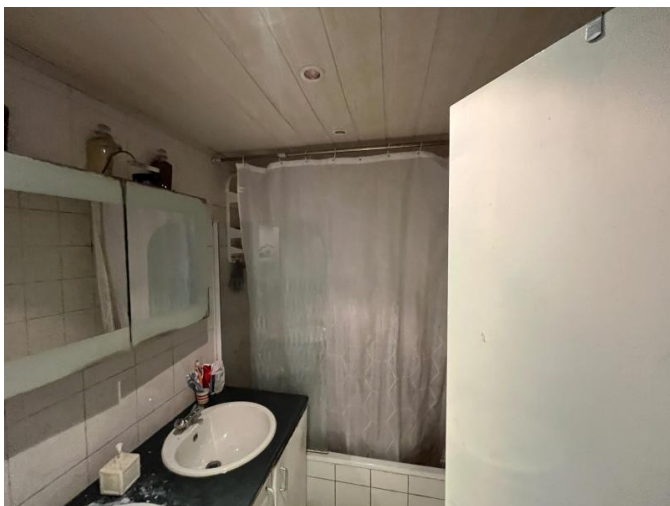
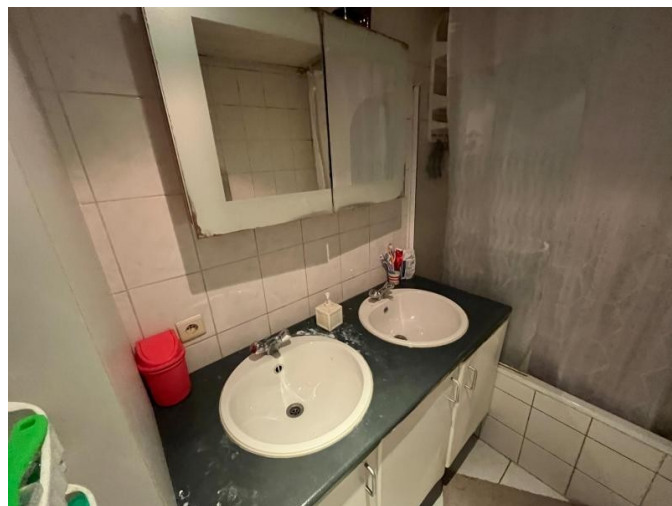
Informatie over een materiaal dat de asbestdeskundige niet kan waarnemen of vaststellen

Op moment van de inspectie kon niet worden nagegaan of de tegelijk achter de muurtegels/plinten asbestverdacht is. Bij renovatie of verwijdering van de tegels dient het materiaal te worden geanalyseerd voor de werken van start gaan.

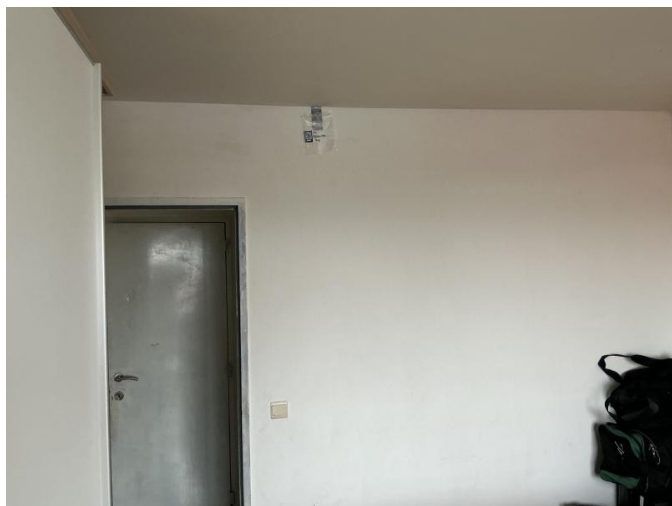
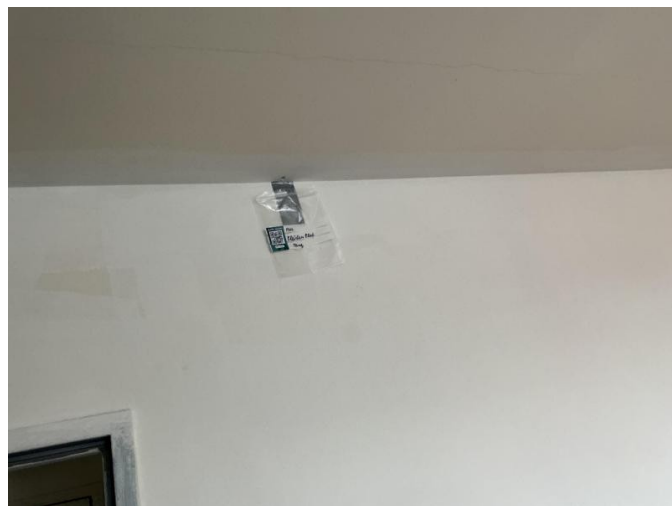
Fiche 3: Pleisterwerk plafonds

Conclusie

Geen asbest

#	Type	Referentie	Resultaat
3.1	Mengmonster	M02	Geen asbest

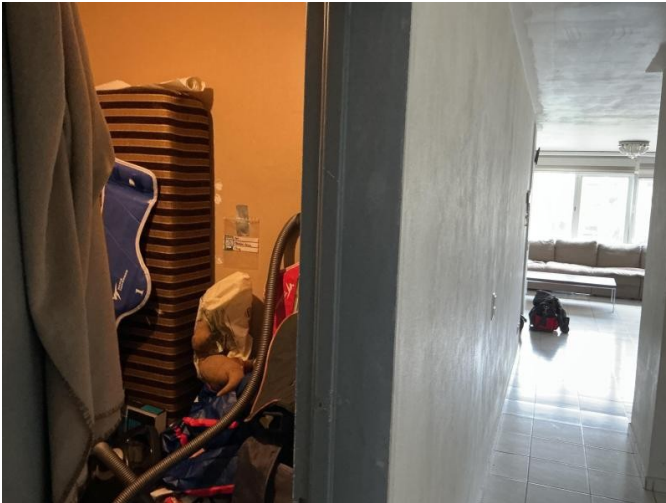
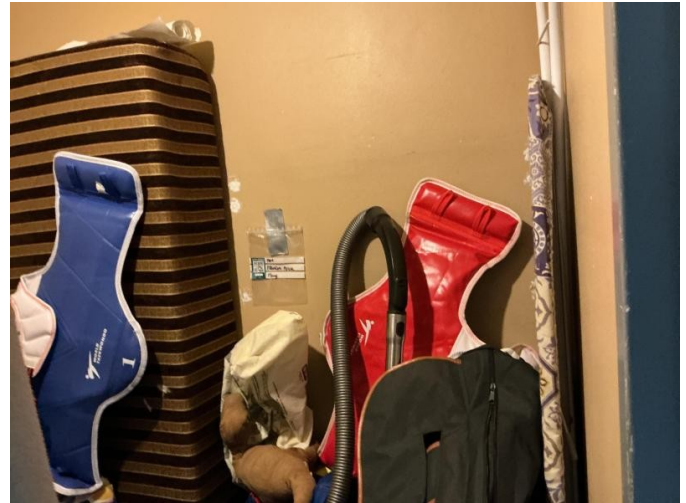
Fiche 4: Pleisterwerk wanden

Conclusie

Geen asbest

#	Type	Referentie	Resultaat
4.1	Mengmonster	M01	Geen asbest
