Asbestinventarisatetest

Kortrijkstraat 119/2, 2140 Antwerpen

Attestnummer : 20260105-000228.000

Uitgegeven op : 05.01.2026

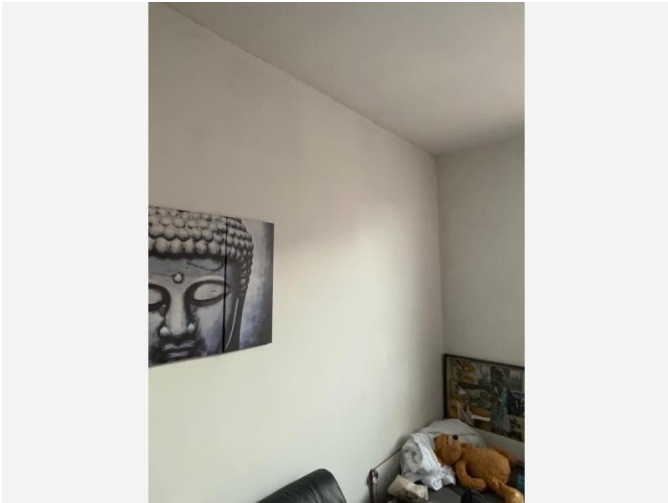
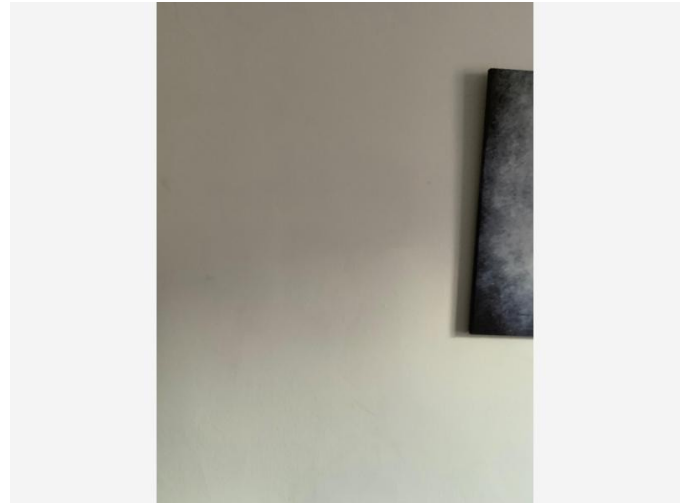
Fiche 2: Pleisterwerk wanden

Geen asbest

Conclusie

Beschrijving	Pleisterwerk wanden
Omgeving	Binnen
Primaire drager	Binnenwand
Bindmiddel van materiaal	Gips - kalk
Gebondenheid op basis van bindmiddel	Niet-hechtgebonden
Hoeveelheid (oppervlakte - dikte - aantal)	• 167,00 m ² - 1,00 cm - 1 stuk
Totaal volume	1,67 m ³
Identificatiemethode	De asbestdeskundige gebruikt een bestaande laboanalyse als bewijsdocument met bevestiging door vaststelling en expertise.
Destructieve handeling voor identificatie	Nee
Opmerking	<p>De hoeveelheid is een zo nauwkeurig mogelijke opmeting. Hieraan kunnen evenwel geen rechten worden ontleend. Waar mogelijk, wordt staalname uitgevoerd conform het inspectieprotocol: in een droge ruimte zoals een slaapkamer, in een natte ruimte zoals een keuken of badkamer, in een traphal en in een stookruimte.</p> <p>Gezien de verschillende appartementen allen gelijktijdig zijn gebouwd, mogen wij volgens het inspectieprotocol overgaan tot het extrapoleren van gegevens. Wij verwijzen hiervoor naar het referentiestaal ID1 dat genomen is in appartement nr 119/4</p>

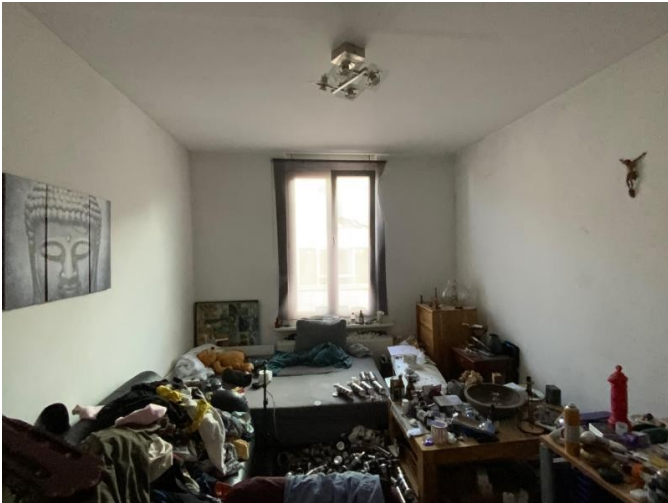
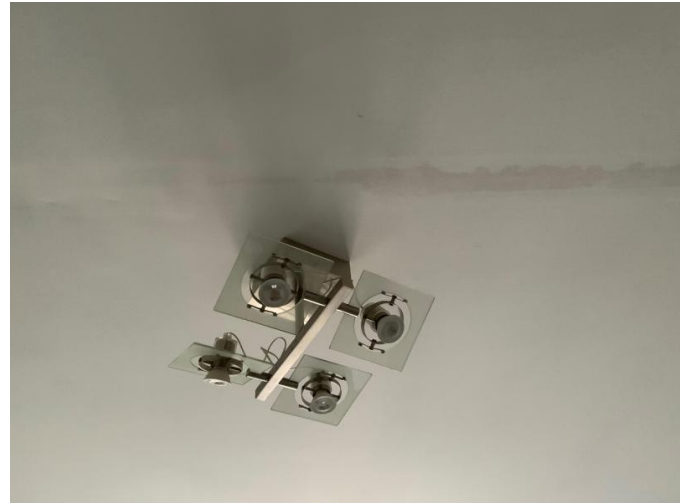
Fiche 3: Pleisterwerk plafonds

Geen asbest

Conclusie

Beschrijving	Pleisterwerk plafonds
Omgeving	Binnen
Primaire drager	Plafond
Bindmiddel van materiaal	Gips - kalk
Gebondenheid op basis van bindmiddel	Niet-hechtgebonden
Hoeveelheid (oppervlakte - dikte - aantal)	• 28,00 m ² - 1,00 cm - 1 stuk
Totaal volume	0,28 m ³
Identificatiemethode	De asbestdeskundige gebruikt een bestaande laboanalyse als bewijsdocument met bevestiging door vaststelling en expertise.
Destructieve handeling voor identificatie	Nee
Opmerking	<p>De hoeveelheid is een zo nauwkeurig mogelijke opmeting. Hieraan kunnen evenwel geen rechten worden ontleend. Waar mogelijk, wordt staalname uitgevoerd conform het inspectieprotocol: in een droge ruimte zoals een slaapkamer, in een natte ruimte zoals een keuken of badkamer, in een traphal en in een stookruimte.</p> <p>Gezien de verschillende appartementen allen gelijktijdig zijn gebouwd, mogen wij volgens het inspectieprotocol overgaan tot het extrapoleren van gegevens. Wij verwijzen hiervoor naar het referentiestaal ID2 dat genomen is in appartement nr 119/4</p>

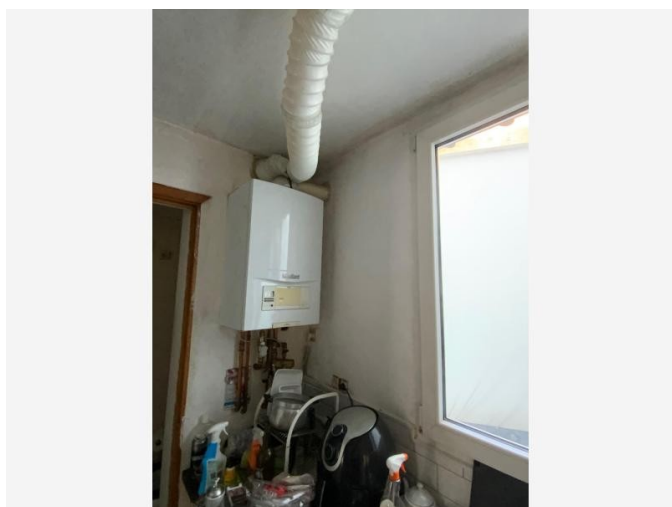
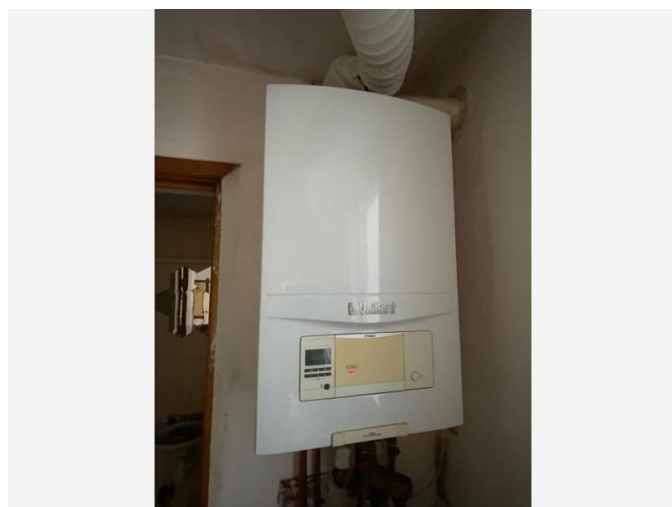
Beschrijving	Notitie	Terug te vinden op plannen
Fiche 4: CV-ketel (niet verdacht)	De CV-ketel (dichtingen, isolerend materiaal) is niet asbestverdacht.	Plan 1.1: Grondplan 1v
