# Asbestinventarisatetest

Vilde-Olympiadelaan 98, 2020 Antwerpen  
Gemeenschappelijke delen

Attestnummer : 20260506-000308.000

Uitgegeven op : 06.05.2026

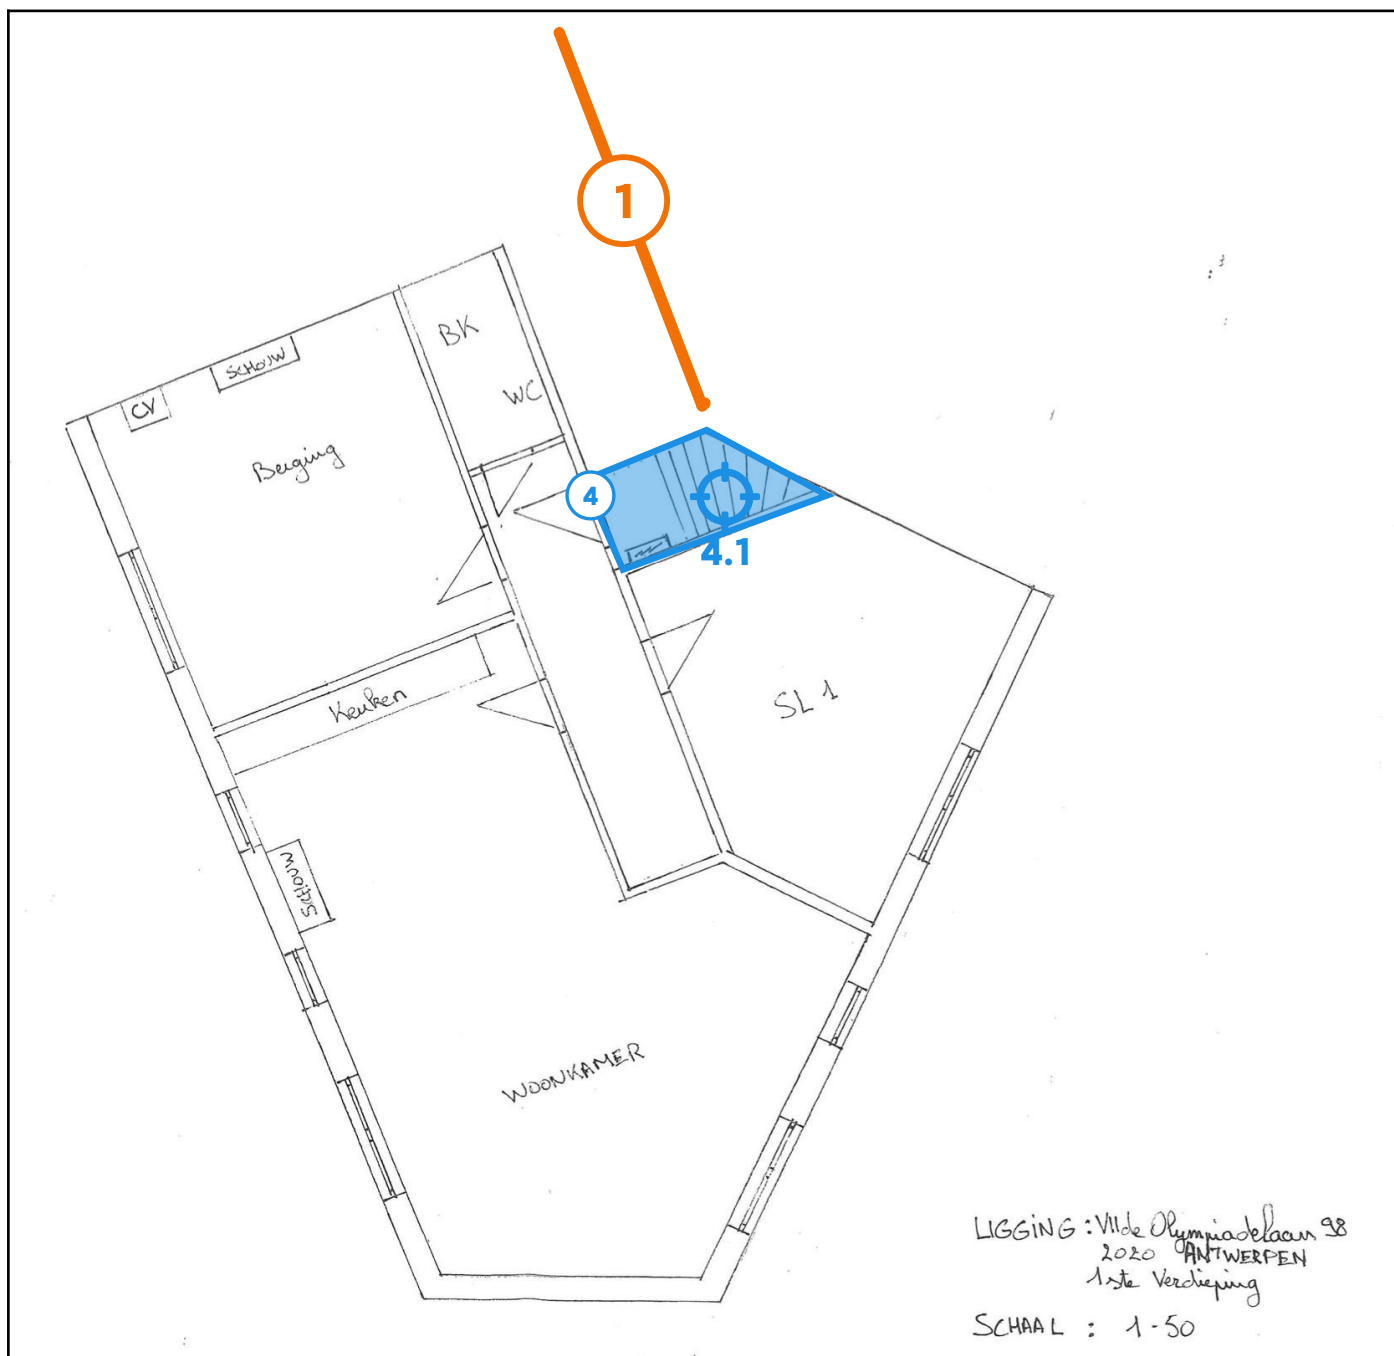
## Plan 1.3: Grondplan 1v

| Beschrijving | Type | Actie |
|---|---|---|
| 1. Gevel met leien | Asbestmateriaal | Verwijderen |

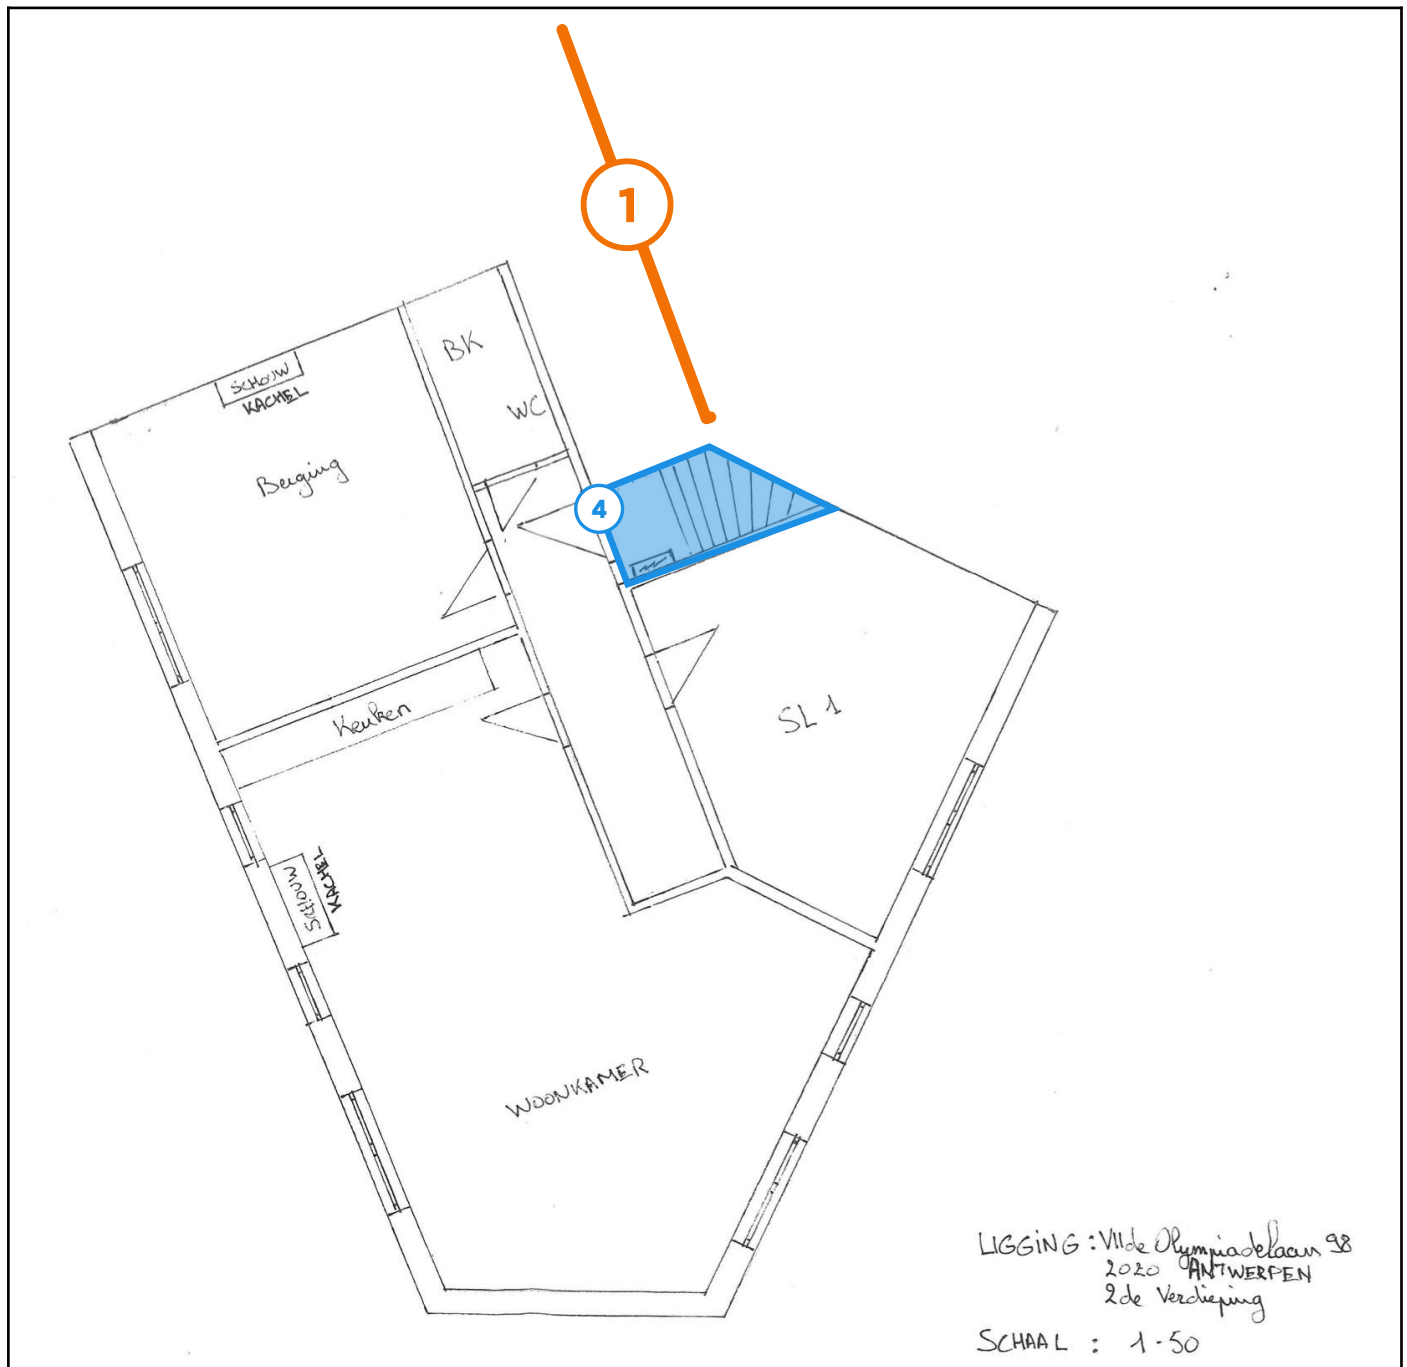
## Plan 1.5: Grondplan 2v

| Beschrijving | Type | Actie |
|---|---|---|
| 1. Gevel met leien | Asbestmateriaal | Verwijderen |

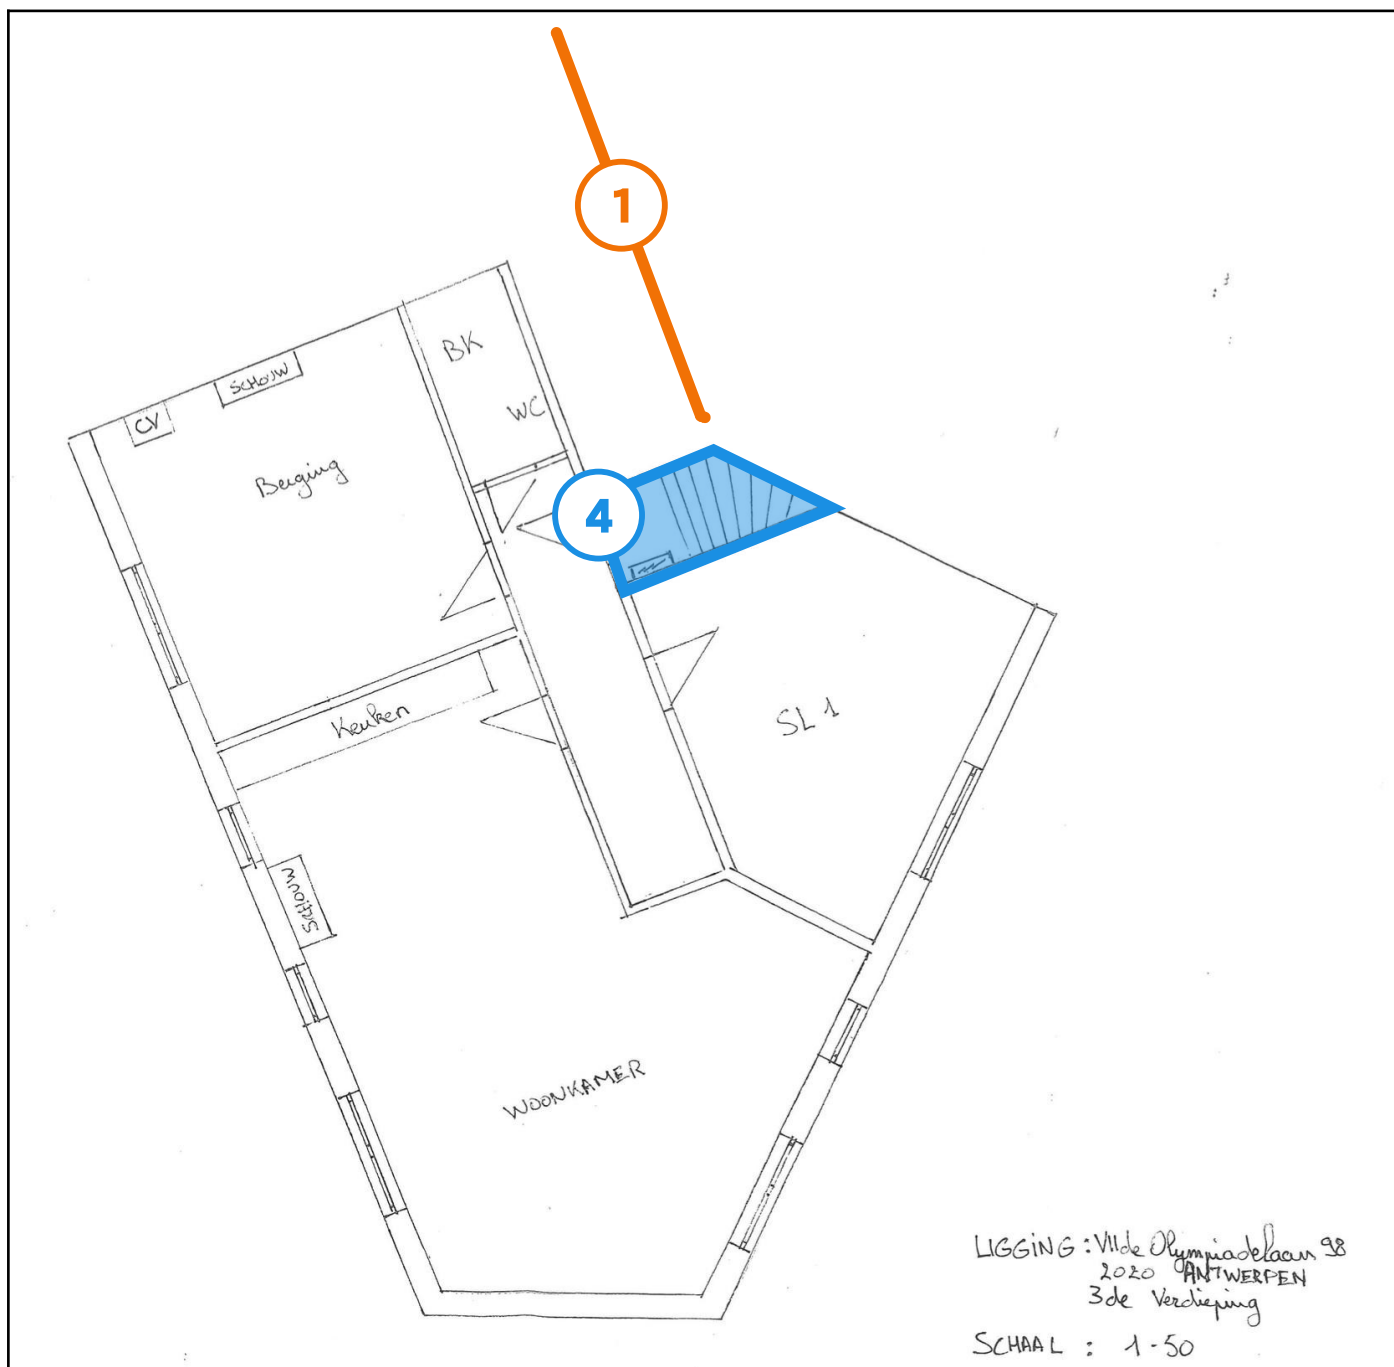
## Plan 1.7: Grondplan 3v

| Beschrijving | Type | Actie |
|---|---|---|
| 1. Gevel met leien | Asbestmateriaal | Verwijderen |

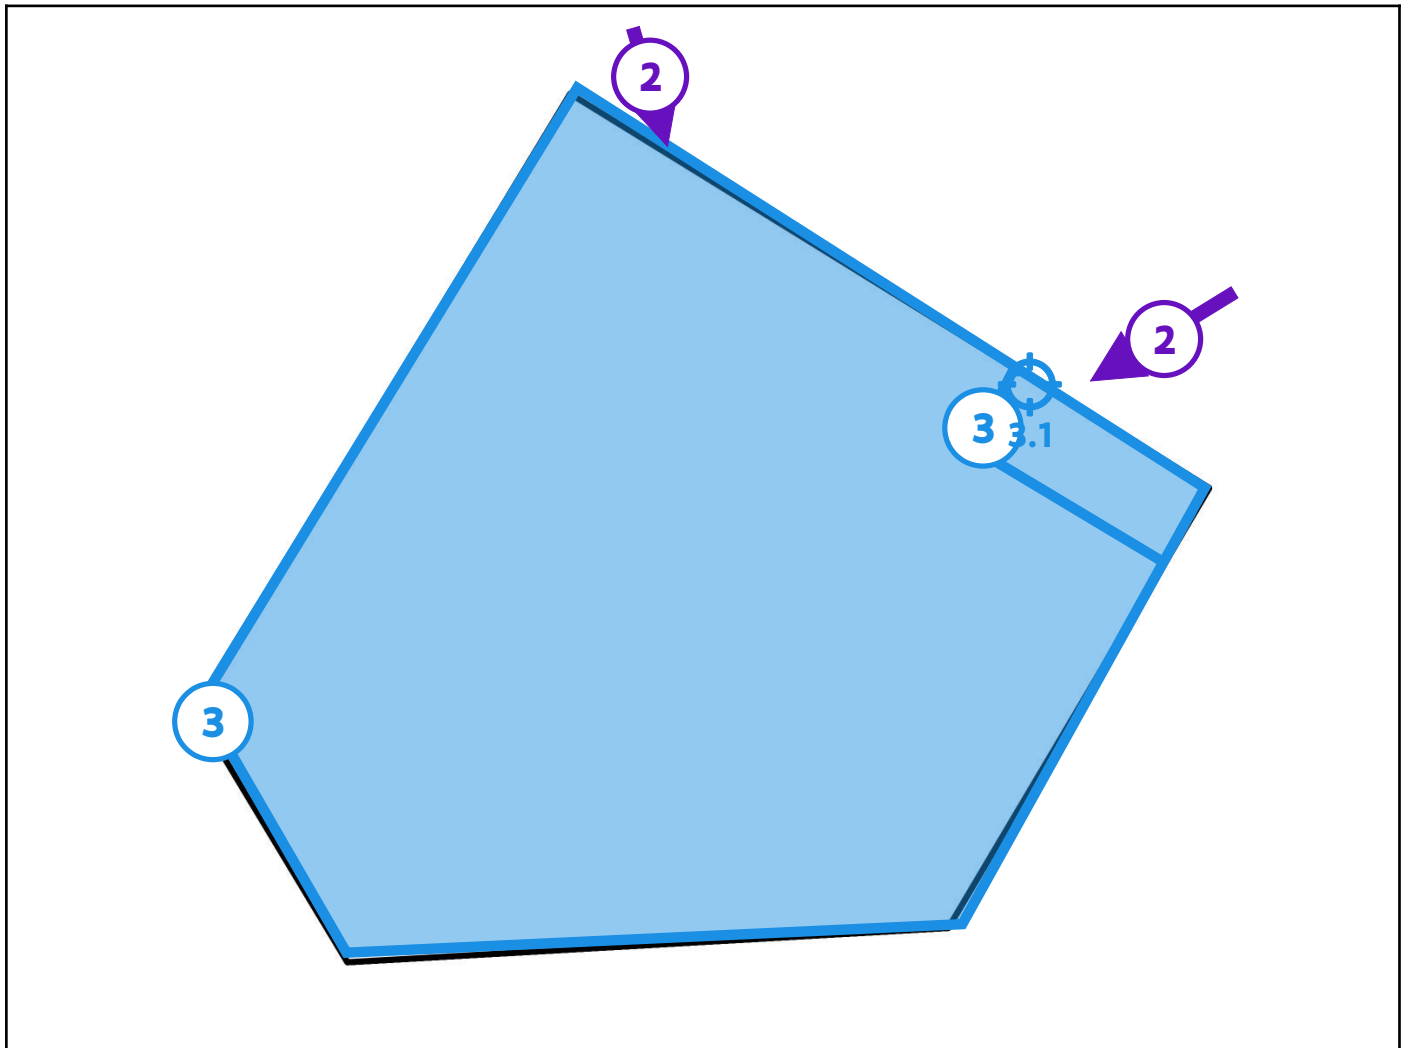
## Plan 1.9: Dakplan

| Beschrijving | Type | Actie |
|---|---|---|
| 2. Schouw | Beperking | - |
| 3. Roofing | Geen asbest | - |

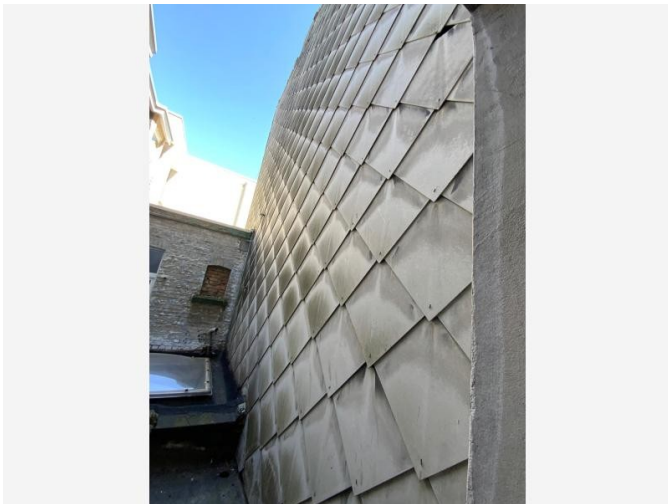
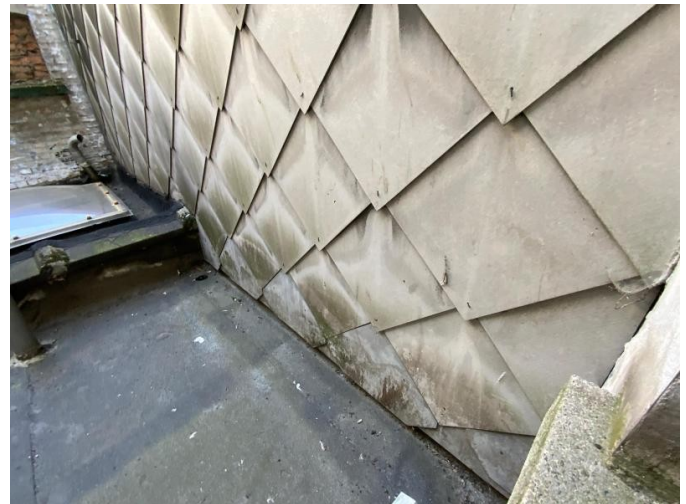
| Fiche 1: Gevel met leien..... | 17 |

Het asbestmateriaal valt onder de mijlpaal van 2034.

| Eindbeoordeling materiaalrisico | Laag materiaalrisico en/of verlaagde kans op vezelvrijgave |

| Gebondenheid | Categorie 1: hechtgebonden in oorsprong |
| Asbestsoort (vezeltype) | Crocidoliet aanwezig |
| Asbestconcentratie | Laag (< 50%) |
| Toestand van het materiaal | Licht beschadigd, licht verweerd. Intacte calciumsilicaatplaat of materiaal met categorie 3-gebondenheid |

| Beschrijving | Gevel met leien |
| Asbestmateriaal | Dak- en gevelbekleding - Lei, shingle |
| Hoeveelheid (oppervlakte - aantal) | <ul style="list-style-type: none"> <li>• 32,00 m<sup>2</sup> - 1 stuk</li> </ul> |

- Verwijder dit asbestmateriaal zo snel mogelijk. Volg de toestand goed op.
- Hemelwater dat afspoelt van asbestcement daken of gevels kan asbestdeeltjes bevatten. Gebruik het enkel voor gesloten circuits (bv. spoelen toiletten). Reinig na het vervangen van het dak of de gevel de dakgoten en regenwaterput of -ton om asbesthoudend sediment of slib te verwijderen
- Voer bijkomende staalname(s) uit.

- Eenvoudige handelingen: mag via doe-het-zelf of door werknemer(s) met opleidingsattest eenvoudige handelingen  
Deze toepassing kan door een aannemer die over een opleidingsattest eenvoudige handelingen beschikt of door een particulier (doe-het-zelf), verwijderd worden indien er geen verhoogd risico op vrijgave van asbestvezels (max. concentratie 0,01 vezels/cm<sup>3</sup> - CODEX Art. VI.3-54) ontstaat en de toepassing voorafgaand wordt gefixeerd/bevochtigd; de individuele elementen zonder machinale werktuigen (boormachine, slijpschijf, hogedrukreiniger,...) en zonder breken of gooien een voor een losgemaakt worden; en ten slotte dubbel en luchtdicht verpakt weggevoerd worden naar een erkend afvalpunt (recyclagepark).

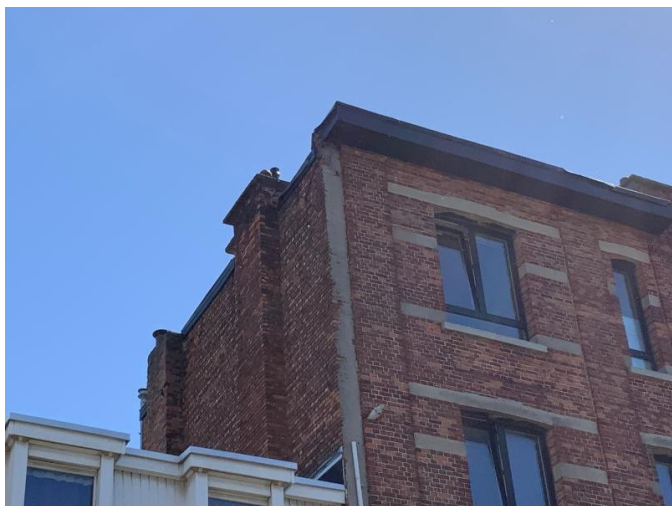
| Fiche 2: Schouw..... | 22 |

**Reden:** Het te onderzoeken materiaal situeert zich hoger dan 3,50 m te rekenen vanaf een veilige ondergrond

**Uitleg van de asbestdeskundige:** De binnenkant van de schouw is niet waarneembaar. De schouw bevat binnenin mogelijk een asbestcement rookgaskanaal. Laat dit onderzoeken bij eventuele werken.

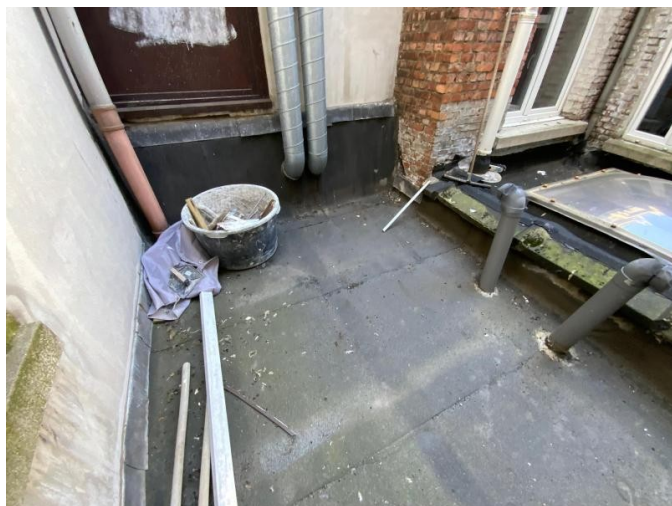
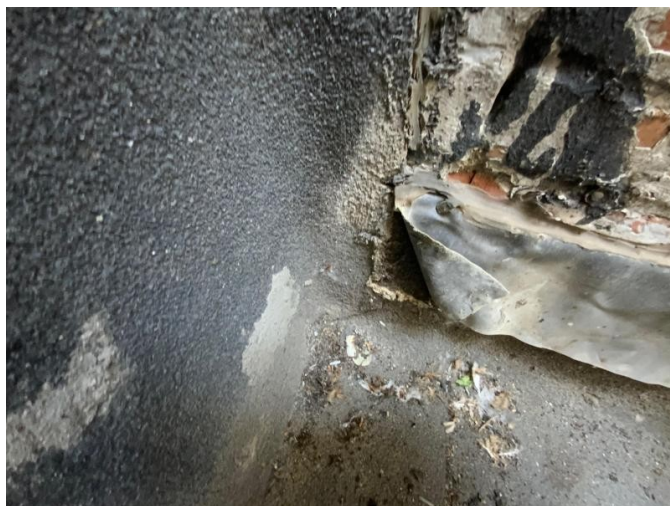
## Fiche 3: Roofing

Geen asbest

| # | Type | Referentie | Resultaat |
|---|---|---|---|
| 3.1 | Puntmonster | ID2 | Geen asbest |

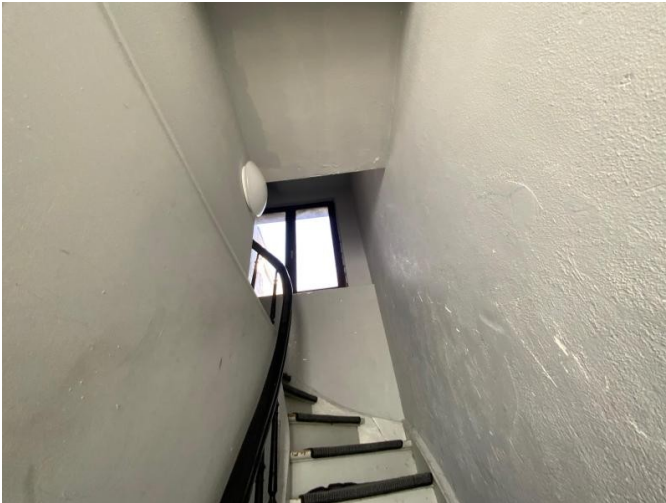
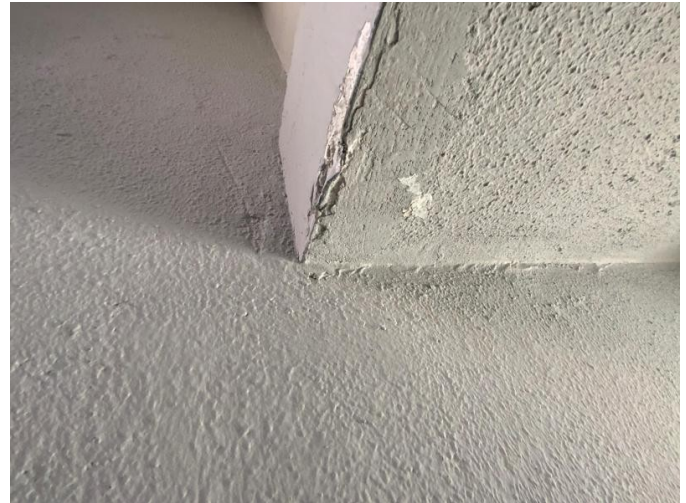
## Fiche 4: Pleisterwerk traphal (gemene delen)

Geen asbest

| # | Type | Referentie | Resultaat |
|---|---|---|---|
| 4.1 | Mengmonster | ID1 | Geen asbest |
