Asbestinventarisatetest

Staatsbaan 10, 3210 Lubbeek

Attestnummer : 20260401-000104.000

Uitgegeven op : 01.04.2026

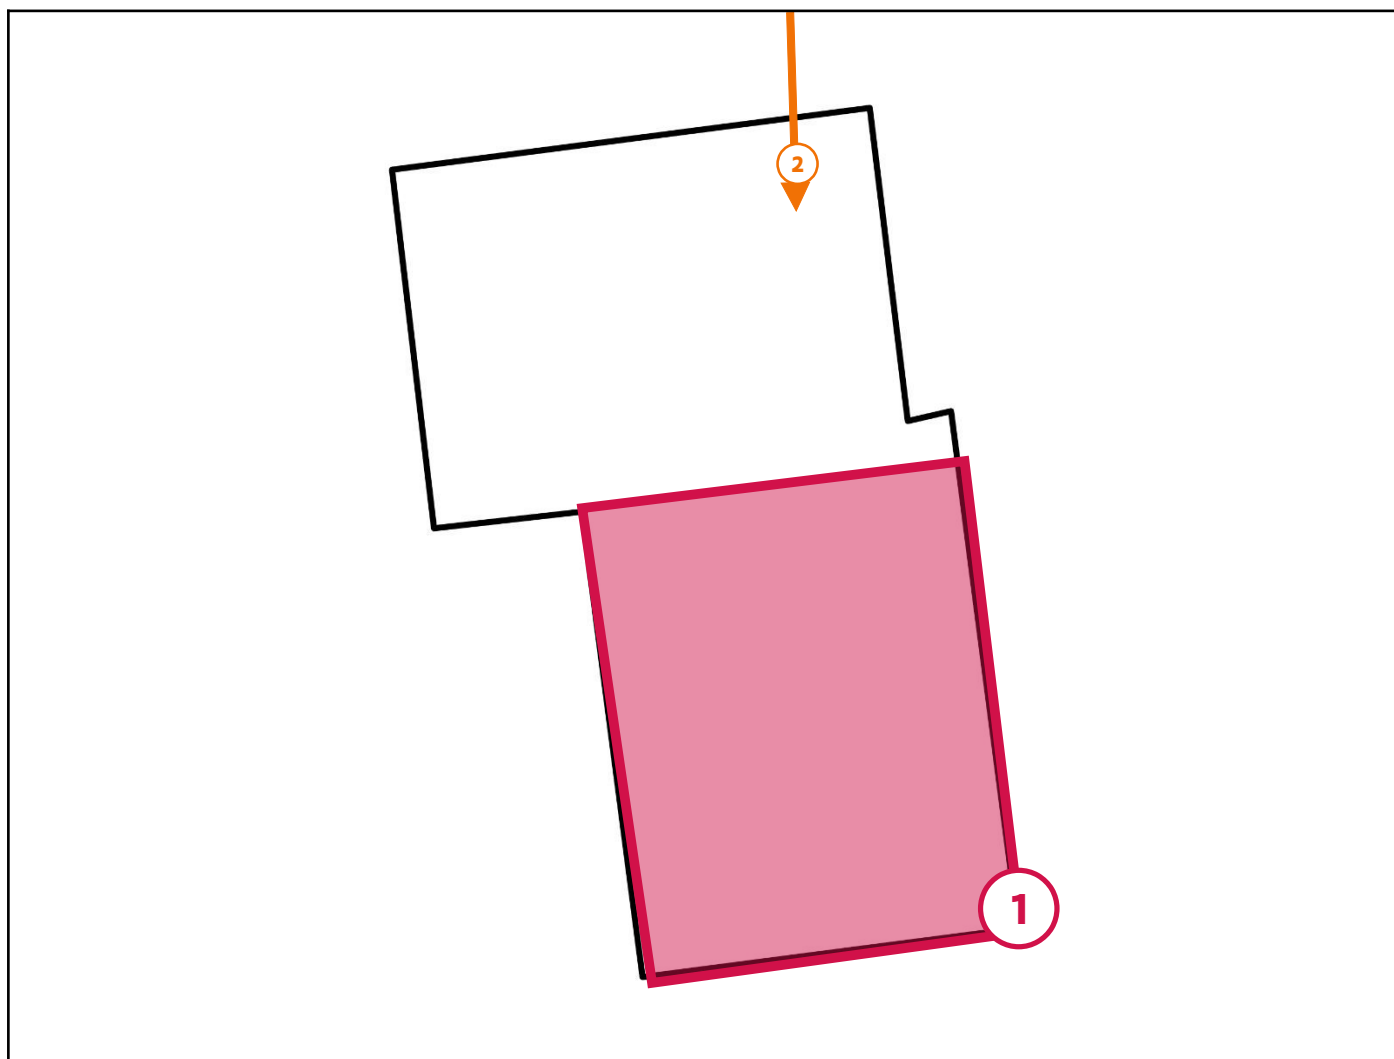
Plan 1.1: Hoofdgebouw plan

Beschrijving	Type	Actie
1. Dak bestaande uit golfplaten	Asbestmateriaal	Dringend verwijderen
2. Schouw	Asbestmateriaal	Verwijderen

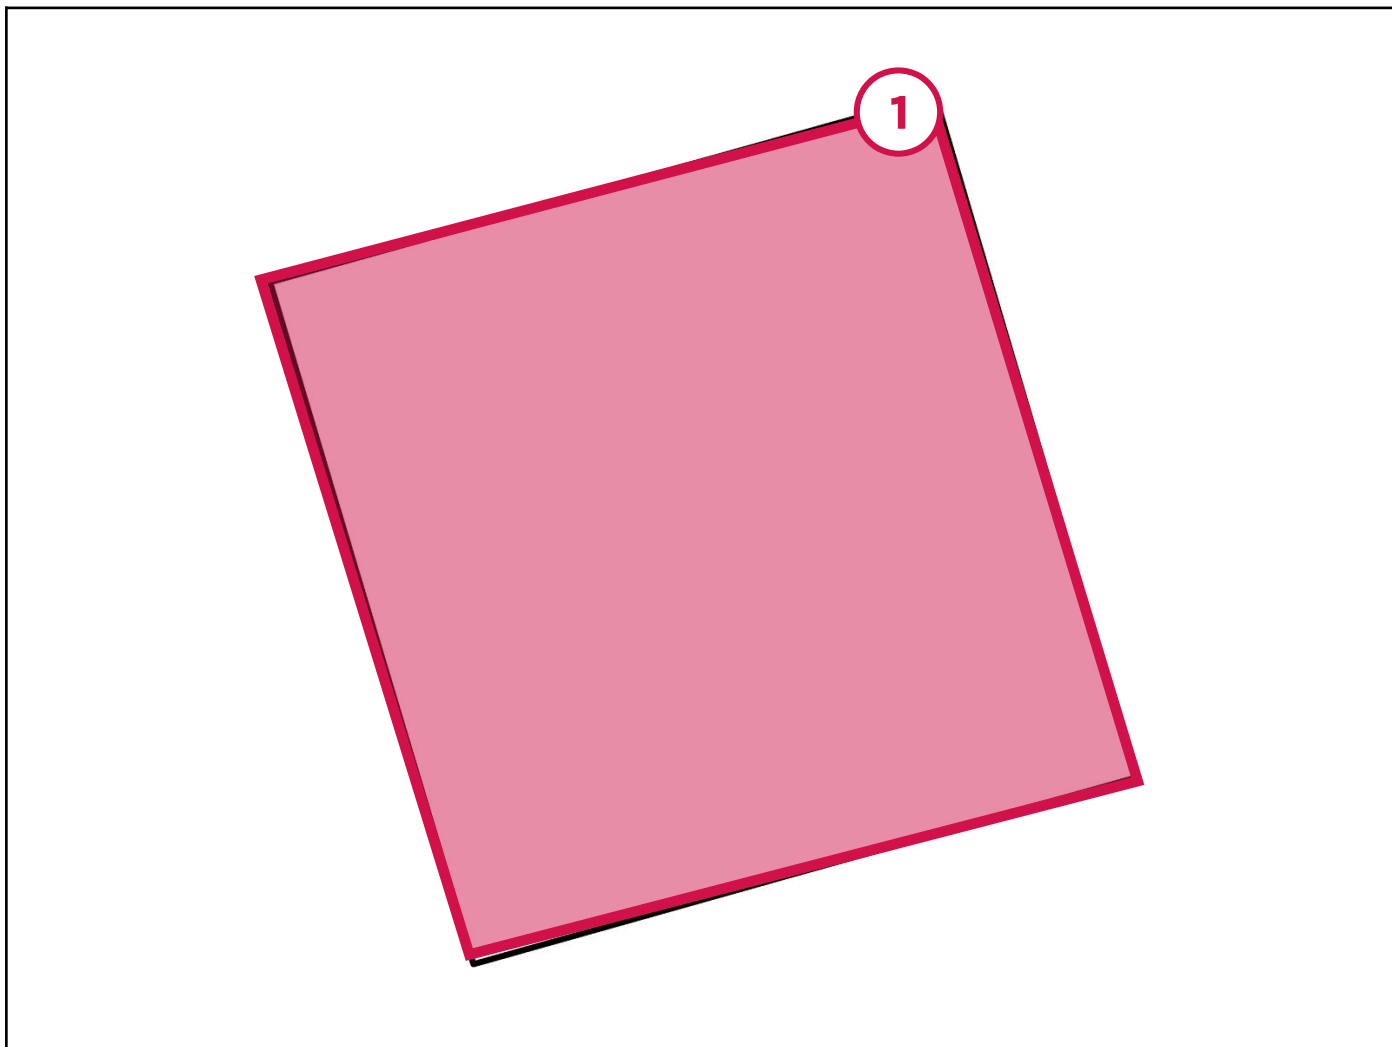
Plan 2.1: Bijgebouw plan

Beschrijving	Type	Actie
1. Dak bestaande uit golfplaten	Asbestmateriaal	Dringend verwijderen

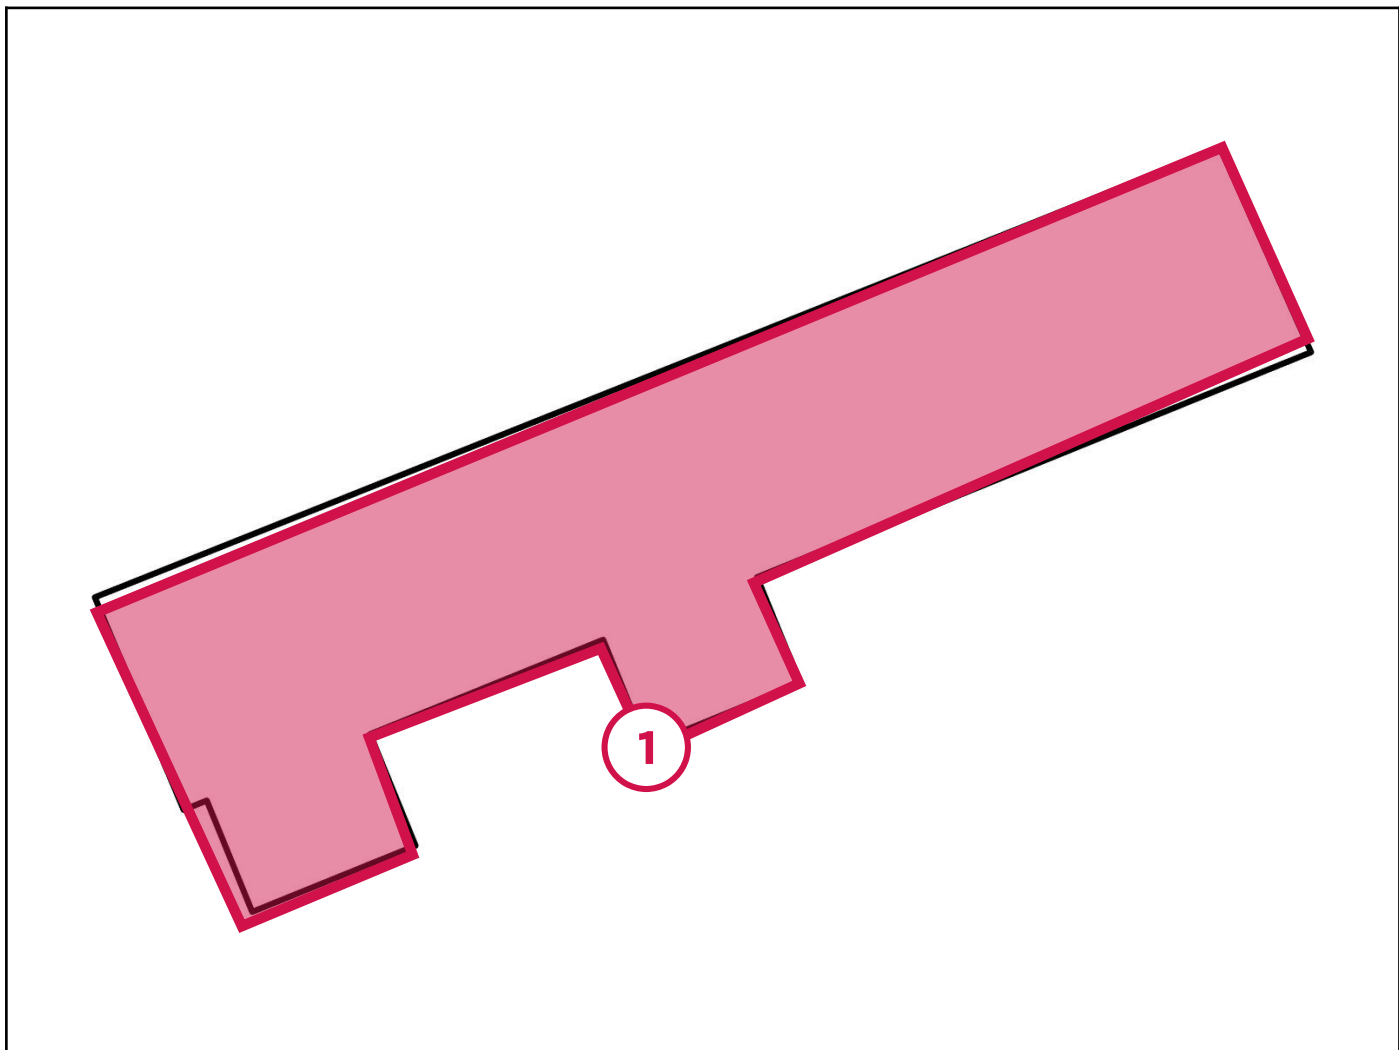
Plan 3.1: Bijgebouw plan

Beschrijving	Type	Actie
1. Dak bestaande uit golfplaten	Asbestmateriaal	Dringend verwijderen

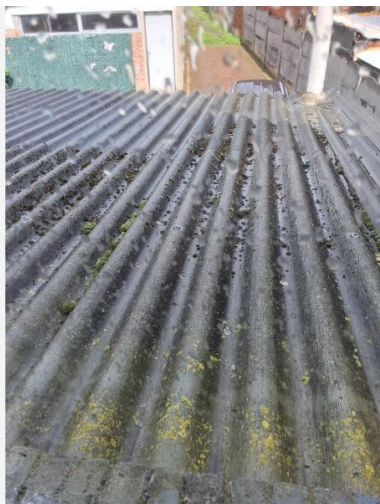
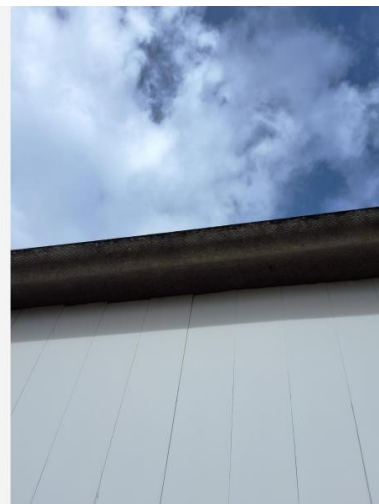
Eindbeoordeling materiaalrisico	Hoog materiaalrisico en/of hoge kans op vezelvrijgave
---------------------------------	---

Gebondenheid	Categorie 1: hechtgebonden in oorsprong
Asbestsoort (vezeltype)	Crocidoliet aanwezig
Asbestconcentratie	Laag (< 50%)
Afschermingsgraad van het gehele materiaal	Geheel of deels vrij aan binnenluchtstromen
Toestand van het materiaal	Matig beschadigd, matig verweerd

Beschrijving	Dak bestaande uit golfplaten
Omgeving	Buiten
Primaire drager	Schuin dak
Asbestmateriaal	Dak- en gevelbekleding - Golfplaat
Bindmiddel van asbestmateriaal	Cement
Gebondenheid op basis van bindmiddel	Hecht
Hoeveelheid (oppervlakte - aantal)	<ul style="list-style-type: none">• 25,00 m² - 1 stuk
Totale oppervlakte	25,00 m ²
Eenvoudig bereikbaar	Ja
Bevestigingswijze	<ul style="list-style-type: none">• Geklemd• Geschroefd
Identificatiemethode	De asbestdeskundige beoordeelt het materiaal als asbesthoudend, en dit zonder monsternamen.
Destructieve handeling voor identificatie	Nee
Opmerking	De hoeveelheid is een zo nauwkeurig mogelijke opmeting. Hieraan kunnen evenwel geen rechten worden ontleend.

Dringend verwijderen

- Verwijder dit asbestmateriaal zo snel mogelijk. Volg de toestand goed op.
- Hemelwater dat afspoelt van asbestcement daken of gevels kan asbestdeeltjes bevatten. Gebruik het enkel voor gesloten circuits (bv. spoelen toiletten). Reinig na het vervangen van het dak of de gevel de dakgoten en regenwaterput of -ton om asbesthoudend sediment of slib te verwijderen

- Eenvoudige handelingen: mag via doe-het-zelf of door werknemer(s) met opleidingsattest eenvoudige handelingen
Deze toepassing kan door een aannemer die over een opleidingsattest eenvoudige handelingen beschikt of door een particulier (doe-het-zelf), verwijderd worden indien er geen verhoogd risico op vrijgave van asbestvezels (max. concentratie 0,01 vezels/cm³ - CODEX Art. VI.3-54) ontstaat en de toepassing voorafgaand wordt gefixeerd/bevochtigd; de individuele elementen zonder machinale werktuigen (boormachine, slijpschijf, hogedrukreiniger,...) en zonder breken of gooien een voor een losgemaakt worden; en ten slotte dubbel en luchtdicht verpakt weggevoerd worden naar een erkend afvalpunt (recyclagepark).

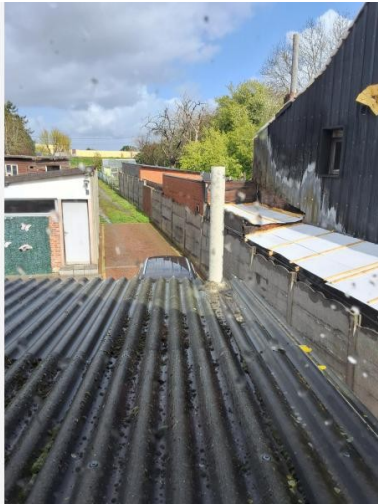
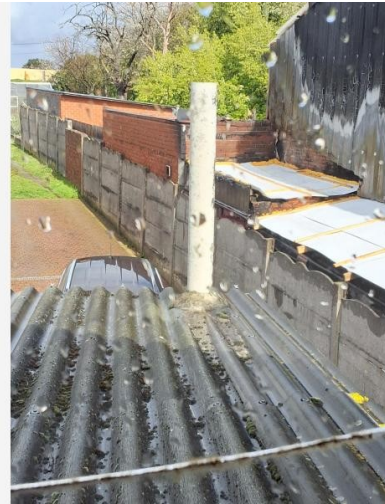
Eindbeoordeling materiaalrisico	Verhoogd materiaalrisico en/of verhoogde kans op vezelvrijgave
---------------------------------	--

Gebondenheid	Categorie 1: hechtgebonden in oorsprong
Asbestsoort (vezeltype)	Crocidoliet aanwezig
Asbestconcentratie	Laag (< 50%)
Afschermingsgraad van het gehele materiaal	Geheel of deels vrij aan de buitenlucht, maar geen contact met binnenlucht
Toestand van het materiaal	Matig beschadigd, matig verweerd

Beschrijving	Schouw
Omgeving	Buiten
Primaire drager	HVAC infrastructuur en uitrusting
Asbestmateriaal	Rookgaskanaal
Bindmiddel van asbestmateriaal	Cement
Gebondenheid op basis van bindmiddel	Hecht
Hoeveelheid (lengte - omtrek - dikte - aantal)	<ul style="list-style-type: none">• 3,00 m - 50,00 cm - 3,00 cm - 1 stuk
Totaal volume	0,045 m ³
Eenvoudig bereikbaar	Ja
Bevestigingswijze	<ul style="list-style-type: none">• Verlijmd, ingegoten, versmeerd
Identificatiemethode	De asbestdeskundige beoordeelt het materiaal als asbesthoudend, en dit zonder monsternamen.
Destructieve handeling voor identificatie	Nee
Opmerking	De hoeveelheid is een zo nauwkeurig mogelijke opmeting. Hieraan kunnen evenwel geen rechten worden ontleend.

Verwijderen

- Zorg voor een veilig beheer. Vermijd het beschadigen van het asbestmateriaal. Controleer de toestand jaarlijks op wijzigingen.

- Eenvoudige handelingen: mag via doe-het-zelf of door werknemer(s) met opleidingsattest eenvoudige handelingen
Deze toepassing kan door een aannemer die over een opleidingsattest eenvoudige handelingen beschikt of door een particulier (doe-het-zelf), verwijderd worden indien er geen verhoogd risico op vrijgave van asbestvezels (max. concentratie 0,01 vezels/cm³ - CODEX Art. VI.3-54) ontstaat en de toepassing voorafgaand wordt gefixeerd/bevochtigd; de individuele elementen zonder machinale werktuigen (boormachine, slijpschijf, hogedrukreiniger,...) en zonder breken of gooien een voor een losgemaakt worden; en ten slotte dubbel en luchtdicht verpakt weggevoerd worden naar een erkend afvalpunt (recyclagepark).

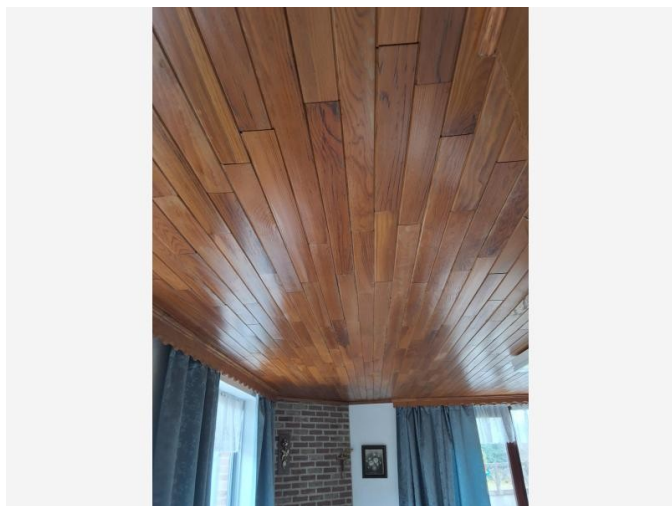
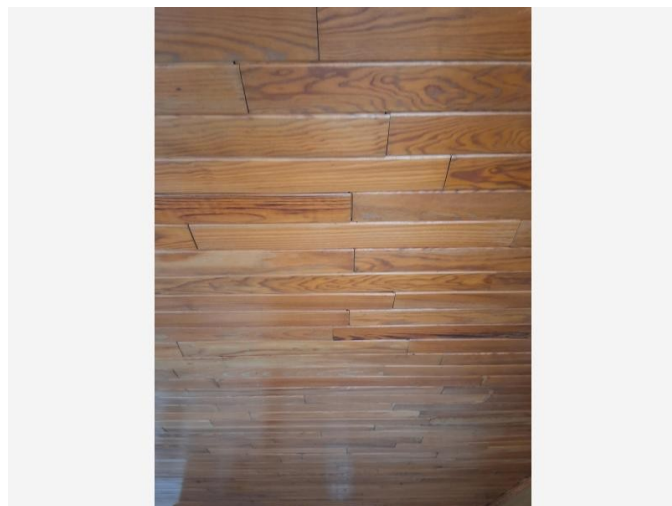
De plafonds werden afgewerkt met niet-asbestverdachte voorzetpanelen die inspectie van de bedekte structuur (opbouw, pleisterwerk) verhinderen.

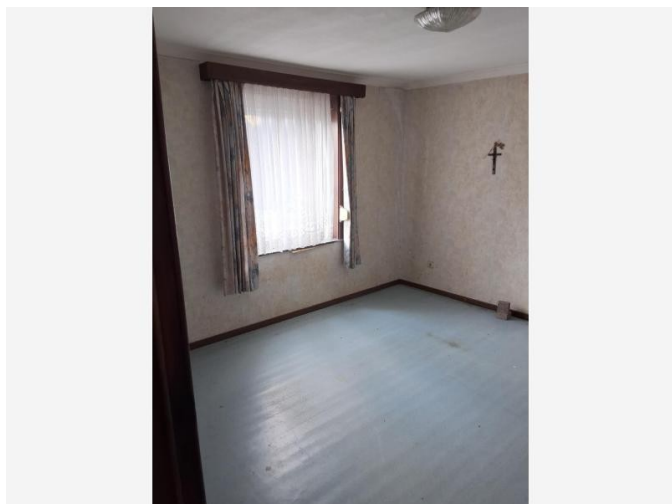
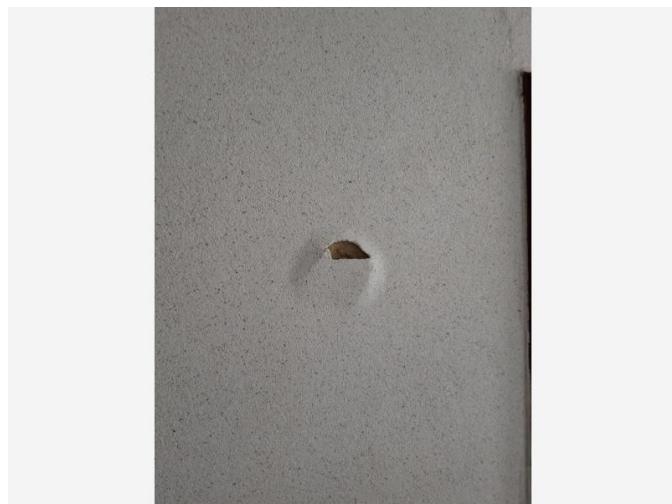
Fiche 4: Pleisterwerk wanden

Geen asbest

#	Type	Referentie	Resultaat
4.1	Mengmonster	MM01	Geen asbest

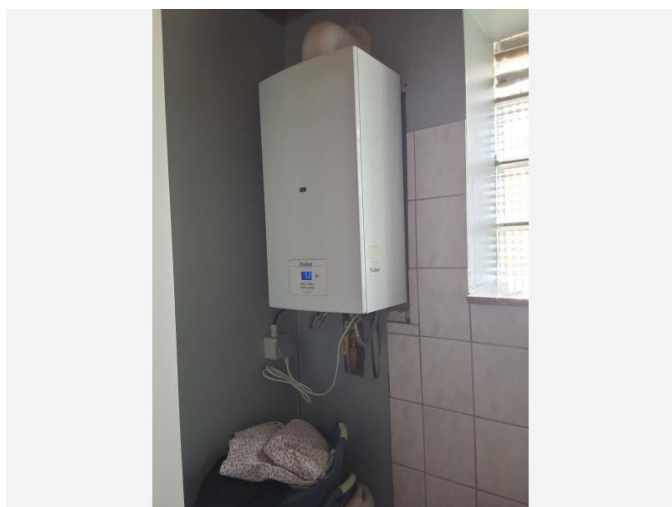
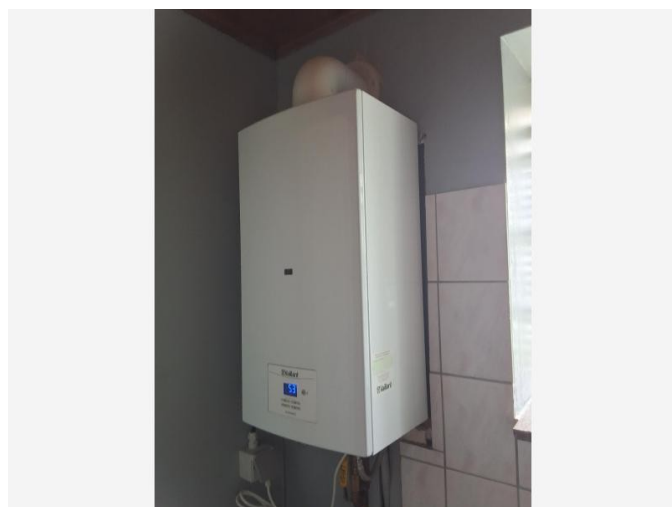
Beschrijving	Notitie	Terug te vinden op plannen
Fiche 5: CV-ketel (niet verdacht)	De CV-ketel (dichtingen, isolerend materiaal) is niet asbestverdacht.	-
