Asbestinventarisatetest

Zoutrootjesstraat 10, 3210 Lubbeek

Attestnummer : 20250213-000326.000

Uitgegeven op : 13.02.2025

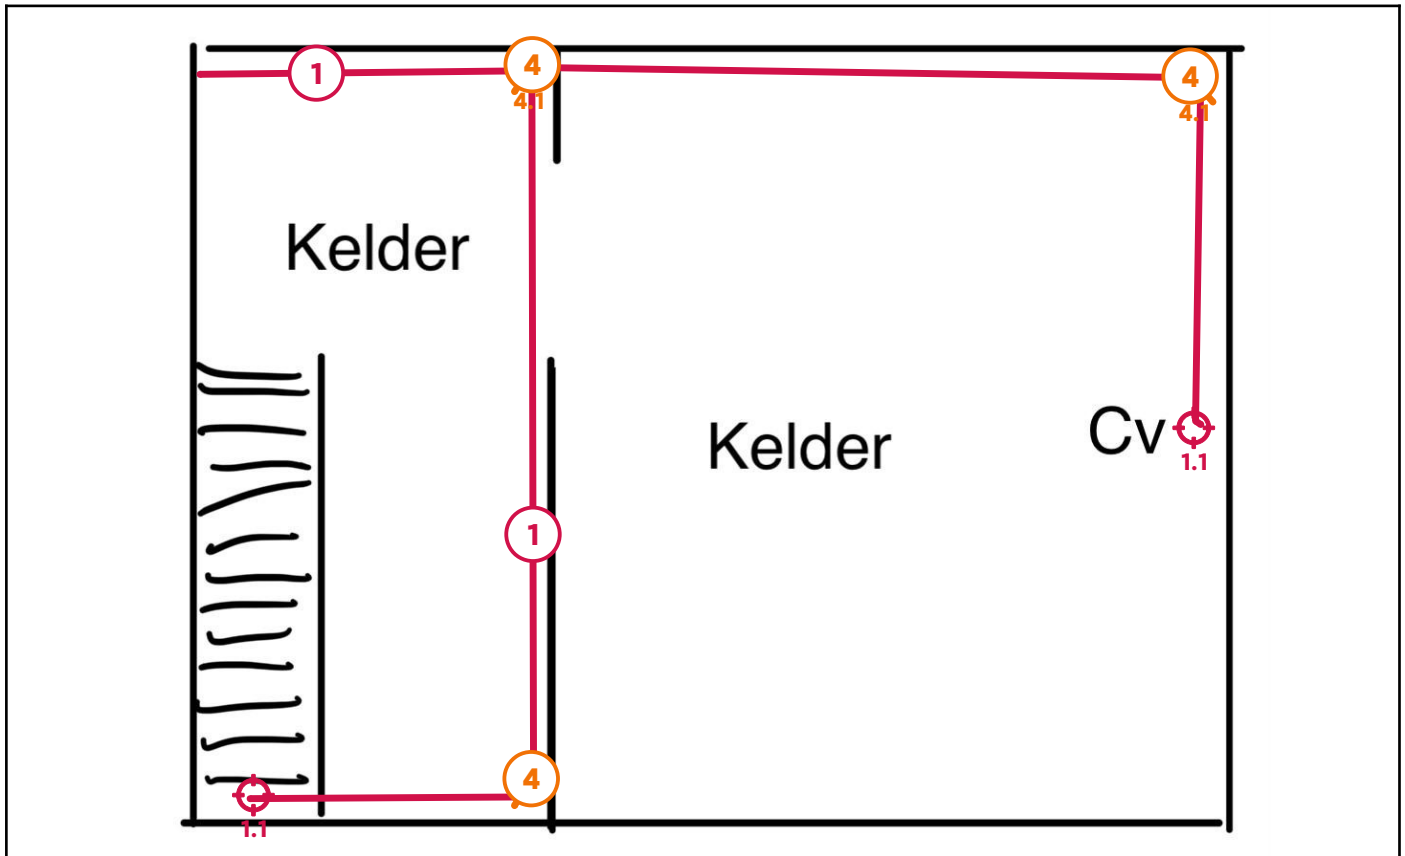
Plan 1.1: Kelder

Beschrijving	Type	Actie
1. Buisisolatie rechte stukken	Asbestmateriaal	Dringend verwijderen
1.1 Code: 42894/01	Mengmonster	-
4. Buisisolatie bochten	Asbestmateriaal	Verwijderen
4.1 Code: 42894/02	Mengmonster	-

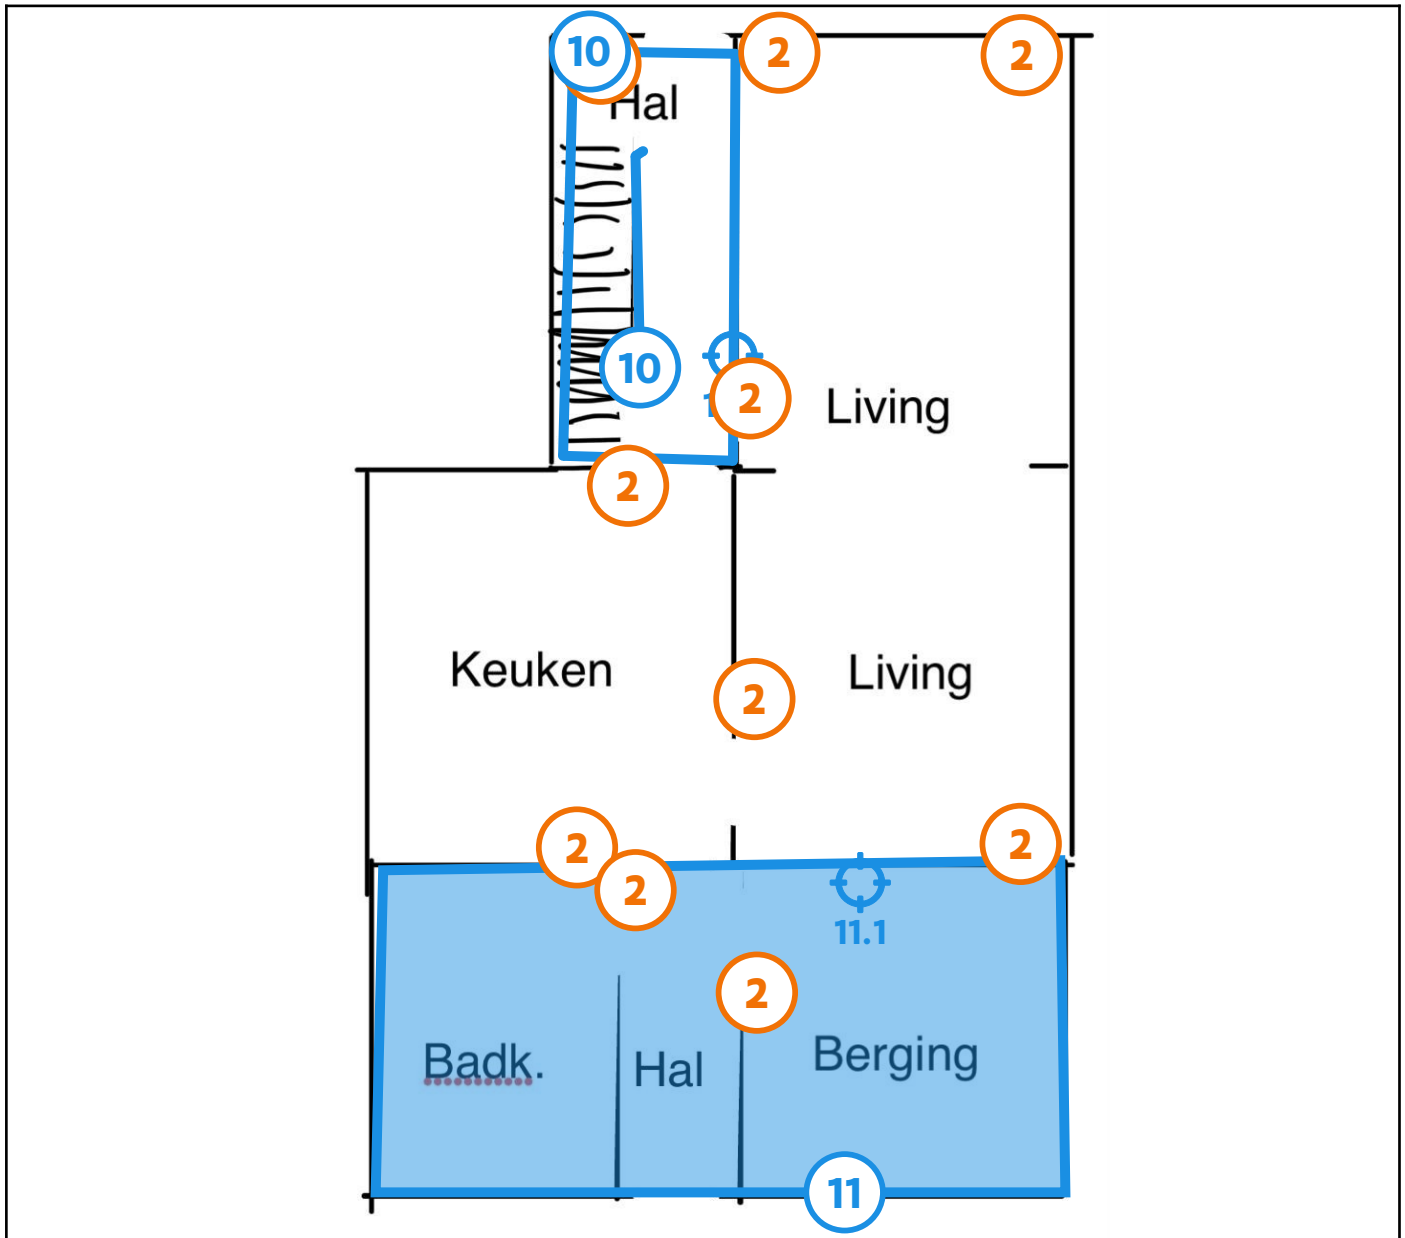
Plan 1.4: Gelijkvloers

Beschrijving	Type	Actie
2. Bakeliet	Asbestmateriaal	Verwijderen
10. Bekleding in de inkomhal	Geen asbest	-
10.1 Code: 42894/05	Puntmonster	-
11. Plat dak achter de woning	Geen asbest	-

11.1 Code: 42894/06	Puntmonster	-
---------------------	-------------	---

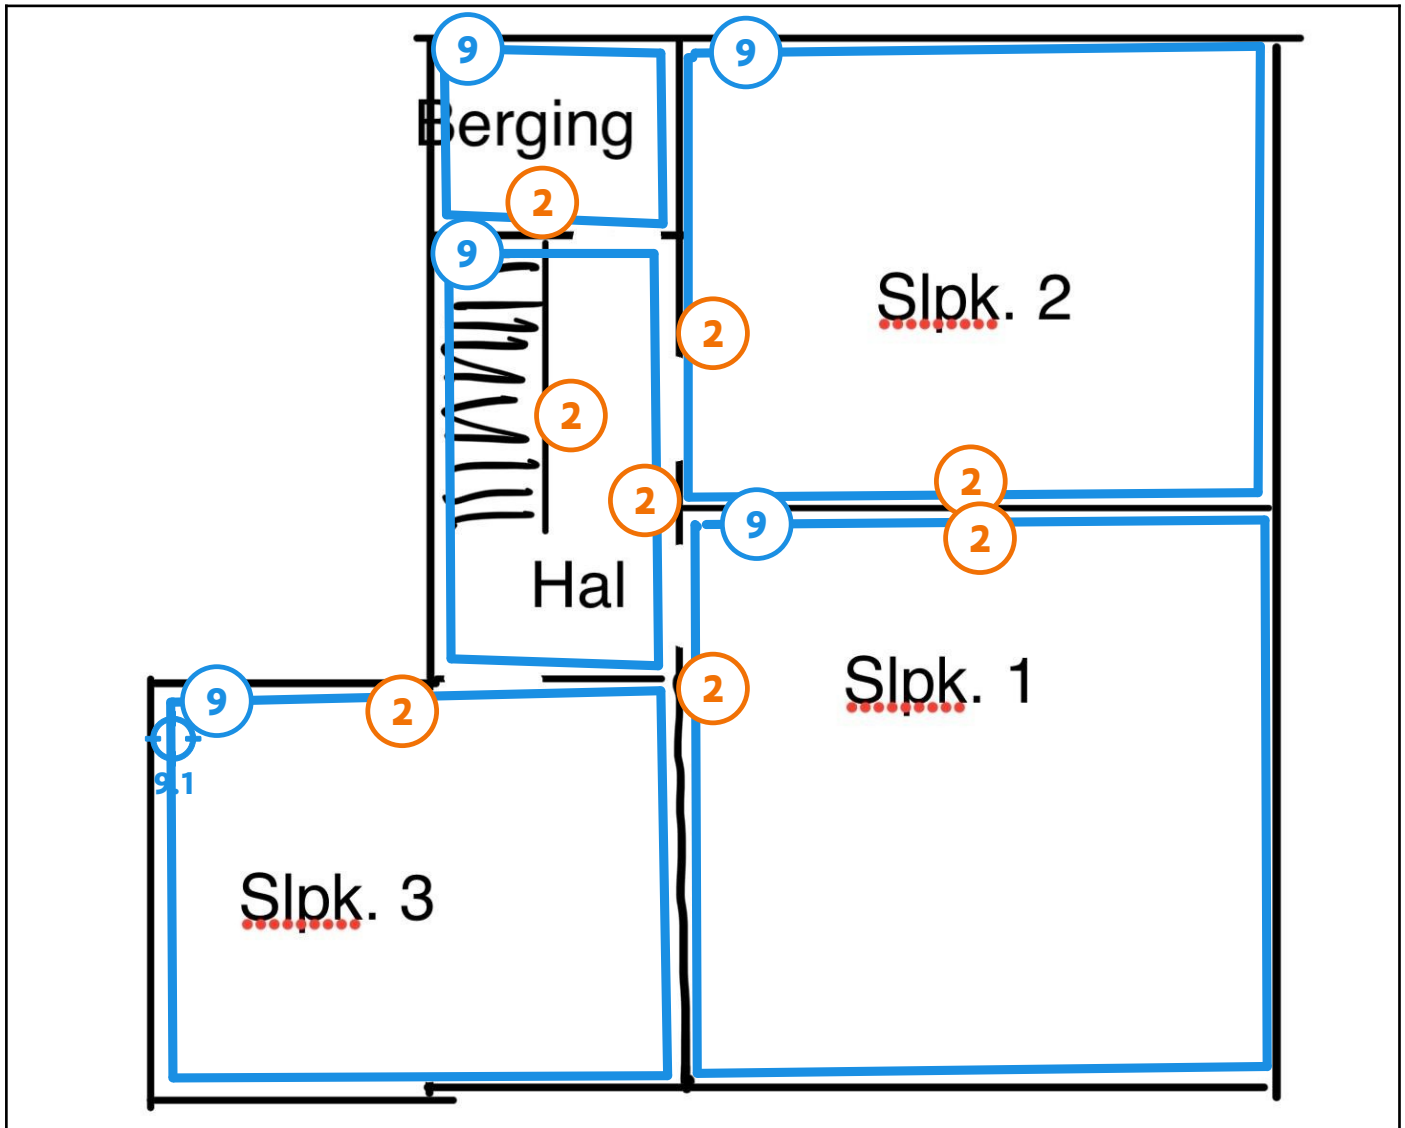
Plan 1.5: 1ste verdieping

Beschrijving	Type	Actie
2. Bakeliet	Asbestmateriaal	Verwijderen
9. Binnenmuren	Geen asbest	-
9.1 Code: 42894/03	Mengmonster	-

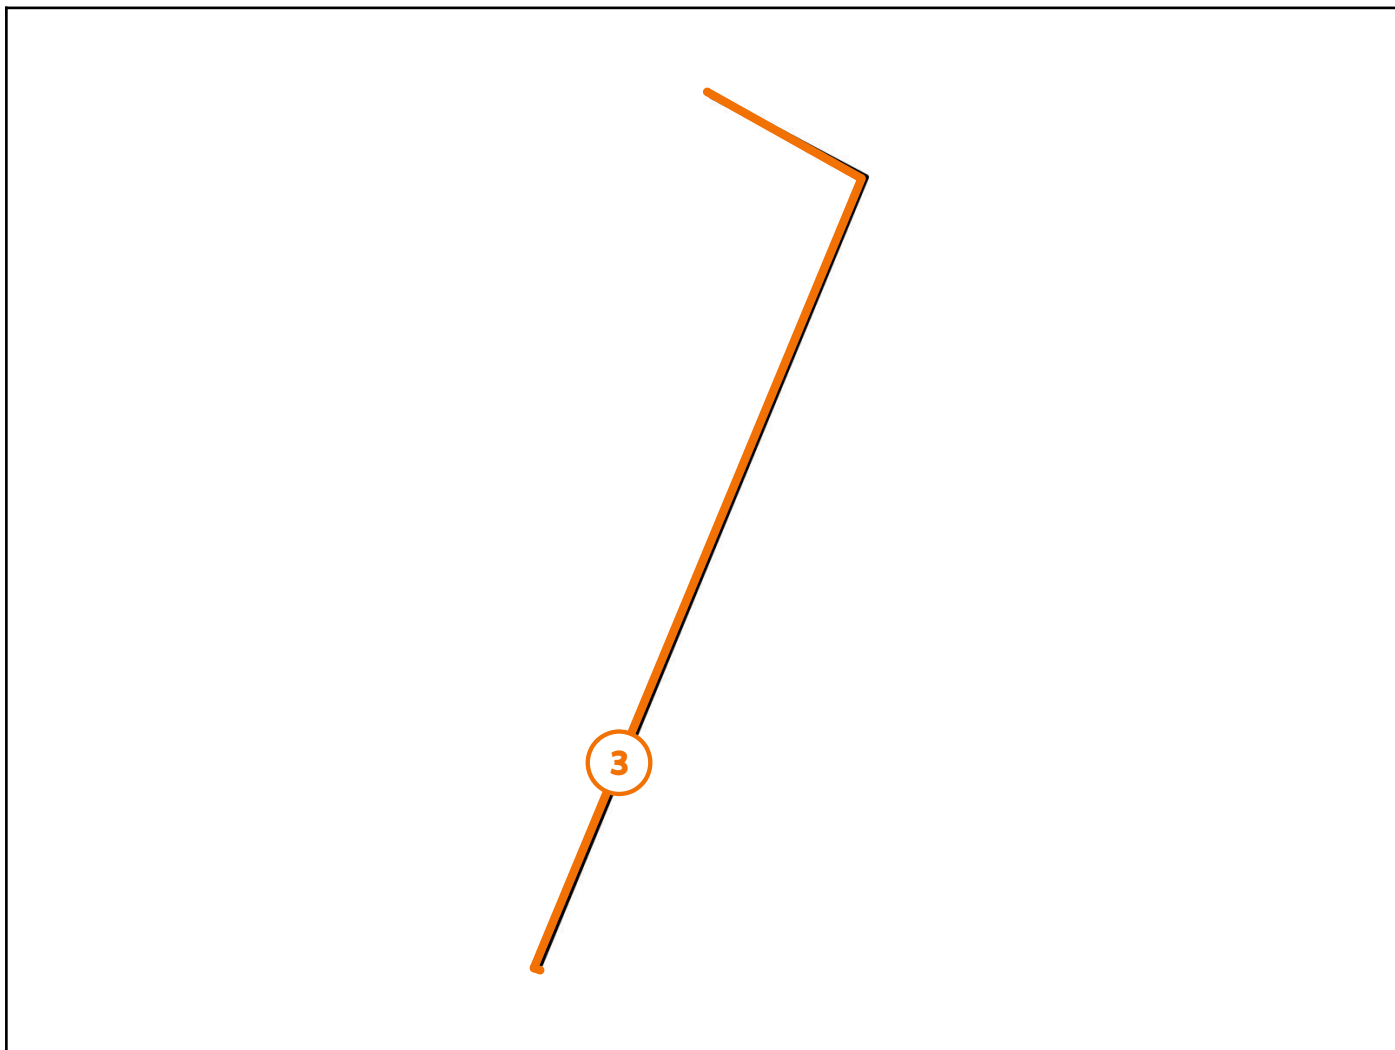
Plan 4.1: Constructie plan

Beschrijving	Type	Actie
3. Dorpels buiten aan de voordeur	Asbestmateriaal	Verwijderen

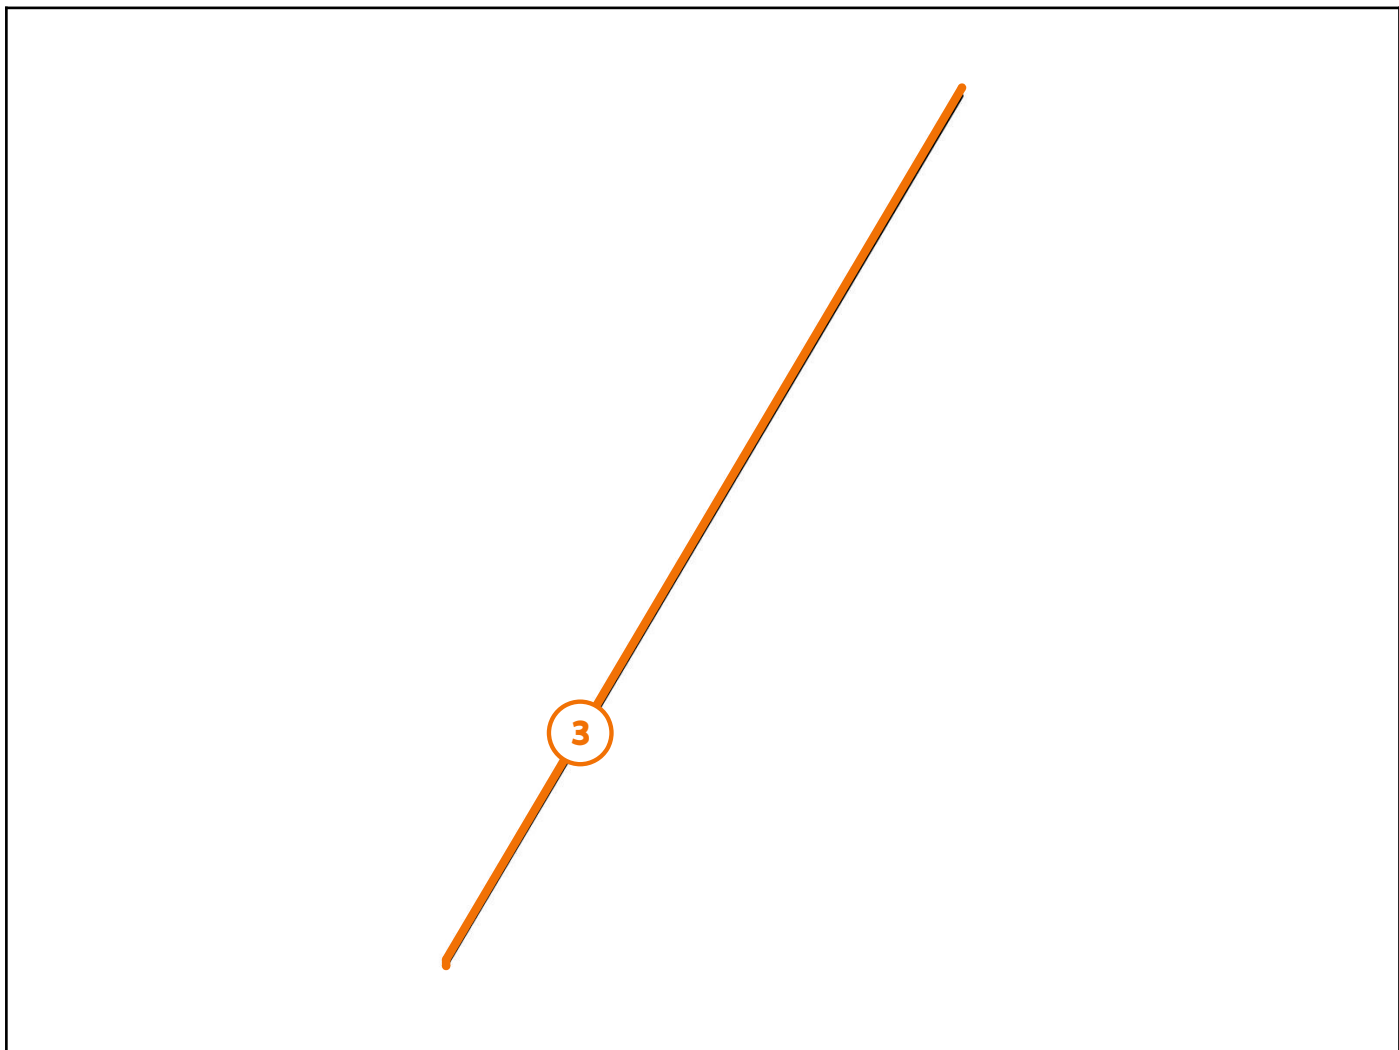
Plan 5.1: Constructie plan

Beschrijving	Type	Actie
3. Dorpels buiten aan de voordeur	Asbestmateriaal	Verwijderen

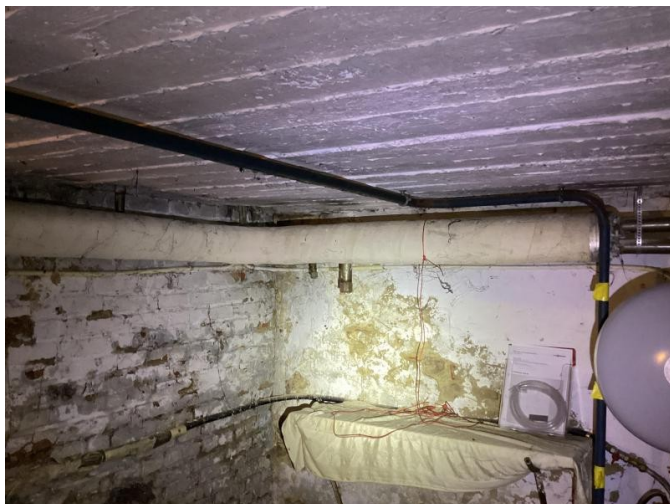
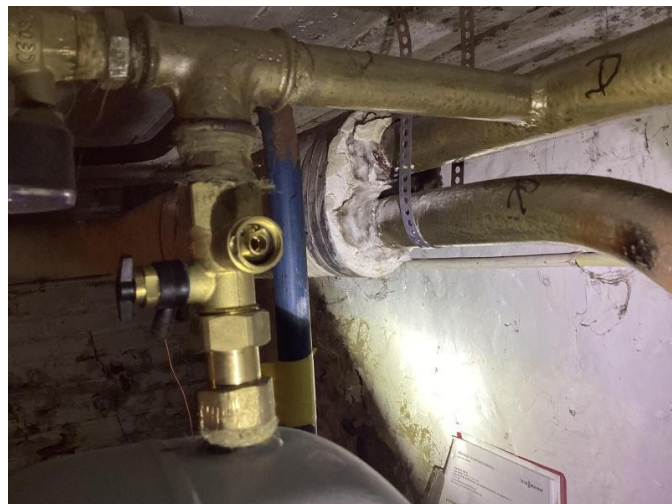
Het asbestmateriaal valt onder de mijlpaal van 2034.

Dringend verwijderen

Eindbeoordeling materiaalrisico	Hoog materiaalrisico en/of hoge kans op vezelvrijgave
---------------------------------	---

Gebondenheid	Categorie 2: niet-hechtgebonden met matrix
Asbestsoort (vezeltype)	Amfibool aanwezig, uitgezonderd crocidoliet
Asbestconcentratie	Hoog ($\geq 50\%$)
Afschermingsgraad van het gehele materiaal	Geheel of deels (ook) vrij aan de binnenlucht
Toestand van het materiaal	Matig beschadigd, matig verweerd

#	Type	Referentie	Resultaat
1.1	Mengmonster	42894/01	Amosiet

Beschrijving	Buisisolatie rechte stukken
Omgeving	Binnen
Primaire drager	HVAC infrastructuur en uitrusting
Asbestmateriaal	In-situ afwerkingslagen - Thermische isolatie
Bindmiddel van asbestmateriaal	Gips - kalk
Gebondenheid op basis van bindmiddel	Niet-hechtgebonden
Hoeveelheid (lengte - omtrek - dikte - aantal)	<ul style="list-style-type: none">• 15,00 m - 40,00 cm - 5,00 cm - 1 stuk
Totaal volume	0,30 m ³
Eenvoudig bereikbaar	Ja
Bevestigingswijze	<ul style="list-style-type: none">• Verlijmd, ingegoten, versmeerd
Identificatiemethode	Vaststelling met monsternamen
Destructieve handeling voor identificatie	Nee

- Scherm in afwachting van verwijdering het asbestmateriaal af van luchtstromingen en verstoring: bijvoorbeeld door het te verpakken, te fixeren, af te dekken, signalisatie - afbakening aan te brengen, ...
- Verwijder dit asbestmateriaal zo snel mogelijk. Volg de toestand goed op.

- Hermetische zone (erkend asbestverwijderaar)
Kan enkel verwijderd worden door een erkend asbestverwijderaar.

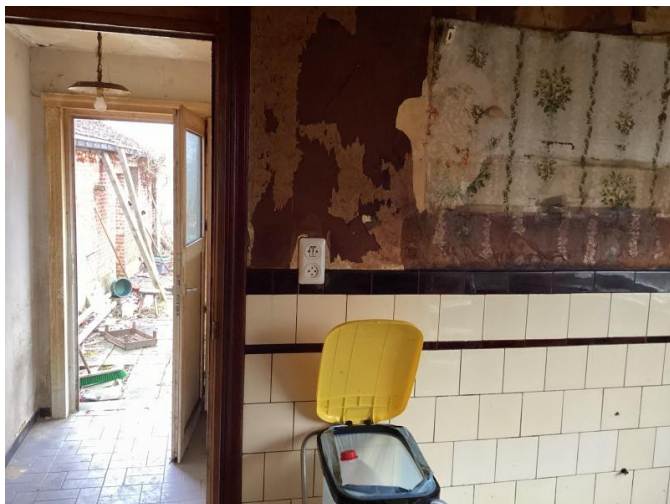
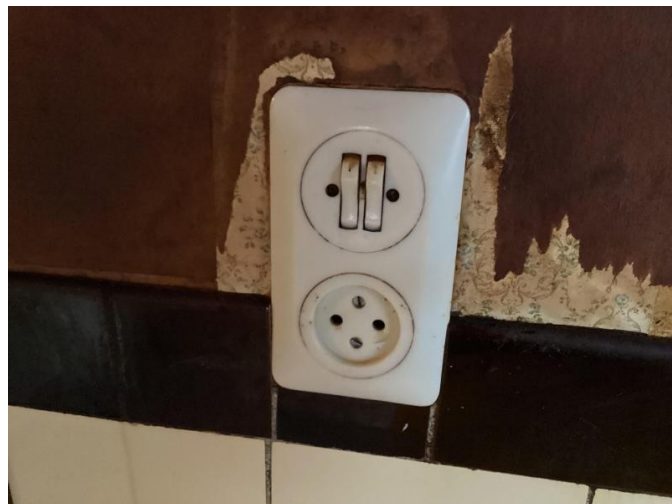
Het asbestmateriaal valt onder de mijlpaal van 2040.

Verwijderen

Eindbeoordeling materiaalrisico	Verhoogd materiaalrisico en/of verhoogde kans op vezelvrijgave
---------------------------------	--

Gebondenheid	Categorie 1: hechtgebonden in oorsprong
Asbestsoort (vezeltype)	Crocidoliet aanwezig
Asbestconcentratie	Laag (< 50%)
Afschermingsgraad van het gehele materiaal	Geheel of deels (ook) vrij aan de binnenlucht
Toestand van het materiaal	Licht beschadigd, licht verweerd. Intact calciumsilicaatmateriaal of categorie III 'gebondenheid'

Beschrijving	Bakeliet
Omgeving	Binnen
Primaire drager	Binnenwand
Asbestmateriaal	Plaat, paneel, tablet - Type Bakeliet
Bindmiddel van asbestmateriaal	Kunststof of -hars
Gebondenheid op basis van bindmiddel	Hecht
Hoeveelheid (oppervlakte - dikte - aantal)	• 0,20 m ² - 0,20 cm - 1 stuk
Totaal volume	< 0,001 m ³
Eenvoudig bereikbaar	Ja
Bevestigingswijze	• Geschroefd
Identificatiemethode	Vaststelling zonder monstername
Destructieve handeling voor identificatie	Nee

- Zorg voor een veilig beheer. Vermijd het beschadigen van het asbestmateriaal. Controleer de toestand jaarlijks op wijzigingen.

- Eenvoudige handelingen: mag via doe-het-zelf of door werknemer(s) met opleidingsattest eenvoudige handelingen
Wij adviseren om dit te laten verwijderen door een aannemer.
De toepassing voor en tijdens het verwijderen steeds goed bevochtigen en/of fixeren.
Het afval op een correcte manier afvoeren en verpakken.
Draag steeds een ffp3 mondmasker of een halfgelaatsmasker met P 3 filter.
Draag een wegwerpoveral , Tyvek Cat III type 5.6.
Draag steeds wegwerphandschoenen.

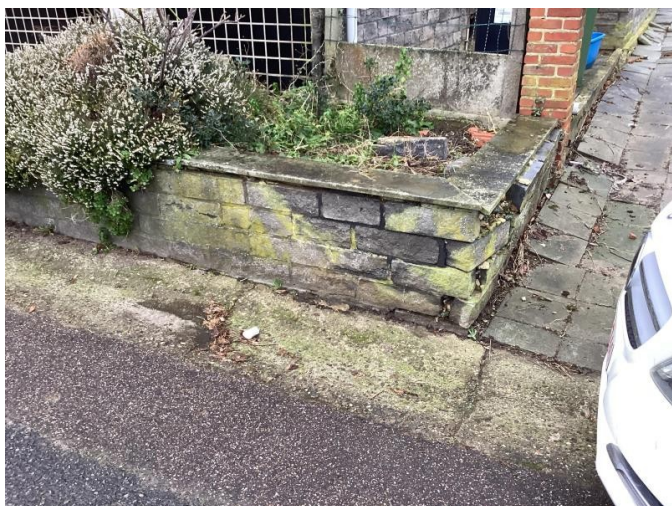
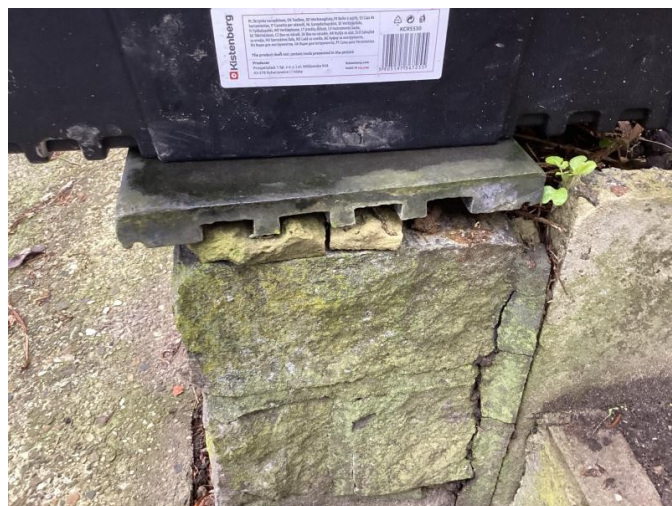
Het asbestmateriaal valt onder de mijlpaal van 2040.

Verwijderen

Eindbeoordeling materiaalrisico	Verhoogd materiaalrisico en/of verhoogde kans op vezelvrijgave
---------------------------------	--

Gebondenheid	Categorie 1: hechtgebonden in oorsprong
Asbestsoort (vezeltype)	Alleen chrysotiel
Asbestconcentratie	Laag (< 50%)
Afschermingsgraad van het gehele materiaal	Geheel of deels vrij aan de buitenlucht
Toestand van het materiaal	Matig beschadigd, matig verweerd

Beschrijving	Dorpels buiten aan de voordeur
Omgeving	Buiten
Primaire drager	Wand vrijstaand (scheidingsmuur, ...)
Asbestmateriaal	Plaat, paneel, tablet - Type Massal
Bindmiddel van asbestmateriaal	Cement
Gebondenheid op basis van bindmiddel	Hecht
Hoeveelheid (oppervlakte - dikte - aantal)	• 3,00 m ² - 3,00 cm - 1 stuk
Totaal volume	0,09 m ³
Eenvoudig bereikbaar	Ja
Bevestigingswijze	• Verlijmd, ingegoten, versmeerd
Identificatiemethode	Vaststelling zonder monsternamen
Destructieve handeling voor identificatie	Nee

- Verwijder dit asbestmateriaal zo snel mogelijk. Volg de toestand goed op.

- Eenvoudige handelingen: mag via doe-het-zelf of door werknemer(s) met opleidingsattest eenvoudige handelingen
Wij adviseren om dit te laten verwijderen door een aannemer.
De toepassing voor en tijdens het verwijderen steeds goed bevochtigen en/of fixeren.
Het afval op een correcte manier afvoeren en verpakken.
Draag steeds een ffp3 mondmasker of een halfgelaatsmasker met P 3 filter.
Draag een wegwercoveral , Tyvek Cat III type 5.6.
Draag steeds wegwerphandschoenen.
Lees de toelichting beschreven achteraan in het asbestattest.

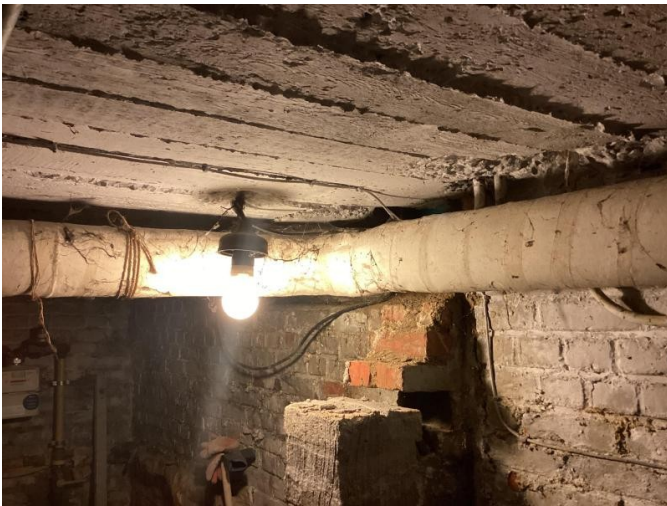
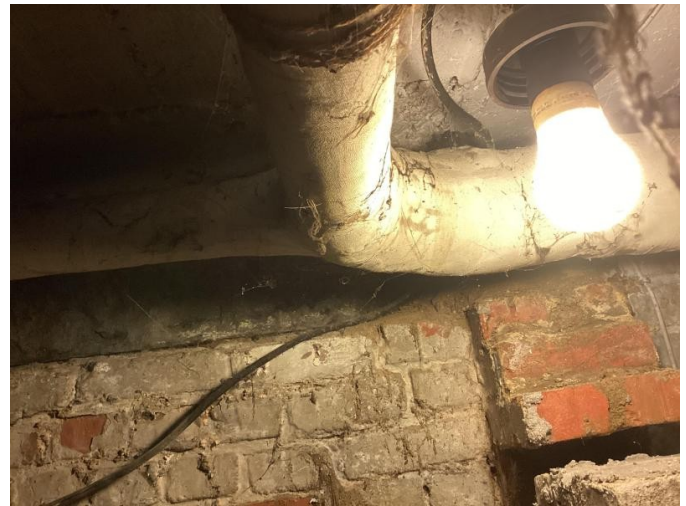
Het asbestmateriaal valt onder de mijlpaal van 2034.

Verwijderen

Eindbeoordeling materiaalrisico	Verhoogd materiaalrisico en/of verhoogde kans op vezelvrijgave
---------------------------------	--

Gebondenheid	Categorie 2: niet-hechtgebonden met matrix
Asbestsoort (vezeltype)	Amfibool aanwezig, uitgezonderd crocidoliet
Asbestconcentratie	Hoog ($\geq 50\%$)
Afschermingsgraad van het gehele materiaal	Geheel of deels (ook) vrij aan de binnenlucht
Toestand van het materiaal	Licht beschadigd, licht verweerd. Intact calciumsilicaatmateriaal of categorie III 'gebondenheid'

#	Type	Referentie	Resultaat
4.1	Mengmonster	42894/02	Amosiet

Beschrijving	Buisisolatie bochten
Omgeving	Binnen
Primaire drager	HVAC infrastructuur en uitrusting
Asbestmateriaal	In-situ afwerkingslagen - Thermische isolatie
Bindmiddel van asbestmateriaal	Gips - kalk
Gebondenheid op basis van bindmiddel	Niet-hechtgebonden
Hoeveelheid (lengte - omtrek - dikte - aantal)	<ul style="list-style-type: none">• 1,00 m - 40,00 cm - 5,00 cm - 1 stuk
Totaal volume	0,02 m ³
Eenvoudig bereikbaar	Ja
Bevestigingswijze	<ul style="list-style-type: none">• Verlijmd, ingegoten, versmeerd
Identificatiemethode	Vaststelling met monsternamen
Destructieve handeling voor identificatie	Nee

- Scherm in afwachting van verwijdering het asbestmateriaal af van luchtstromingen en verstoring: bijvoorbeeld door het te verpakken, te fixeren, af te dekken, signalisatie - afbakening aan te brengen, ...
- Verwijder dit asbestmateriaal zo snel mogelijk. Volg de toestand goed op.

- Hermetische zone (erkend asbestverwijderaar)
Kan enkel verwijderd worden door een erkend asbestverwijderaar.

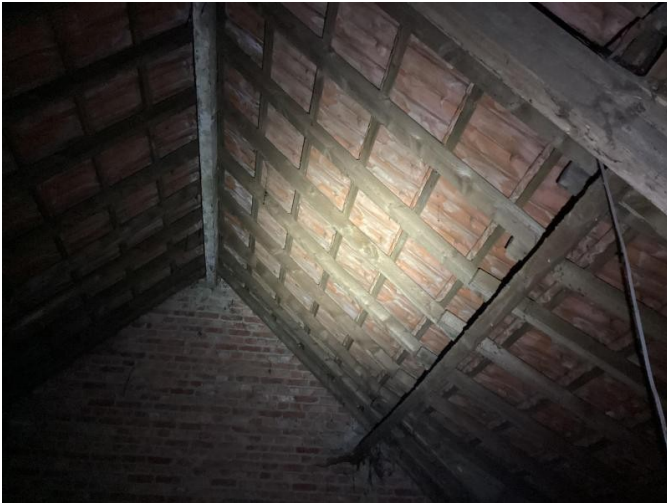
Vrije foto

Geen onderdak aanwezig.

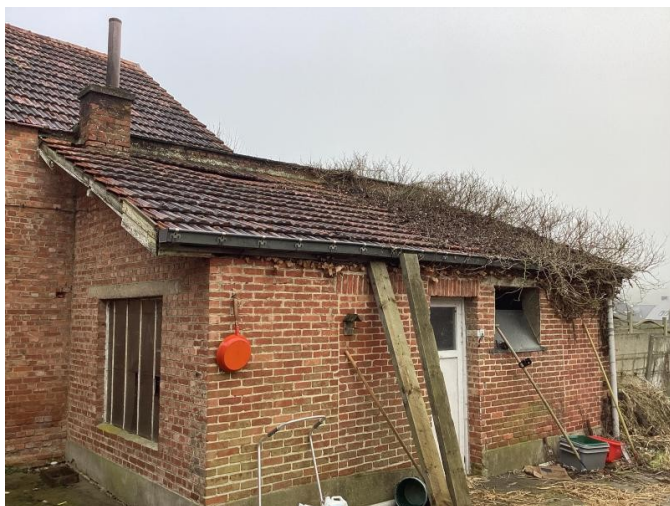
Vrije foto

Geen asbestverdachte materialen waargenomen.

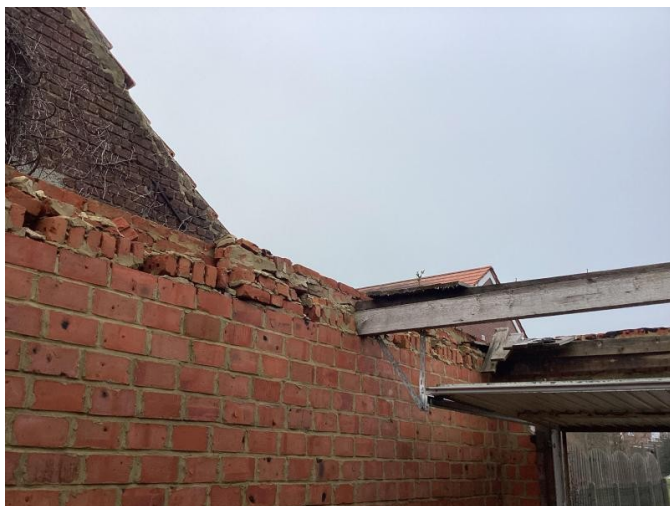
Vrije foto

Geen dak meer aanwezig.

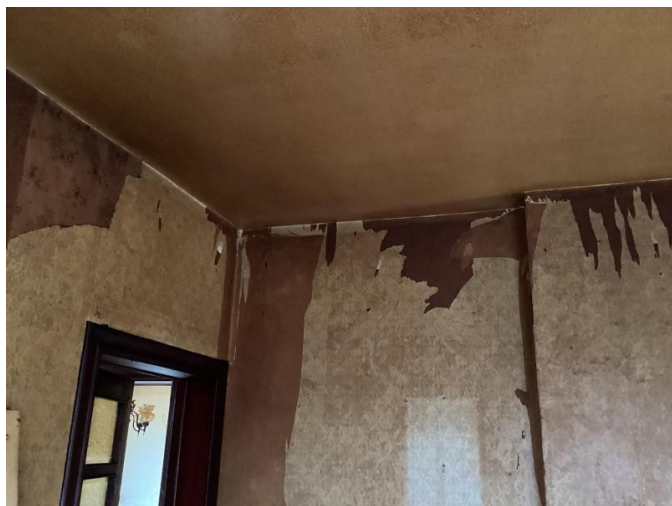
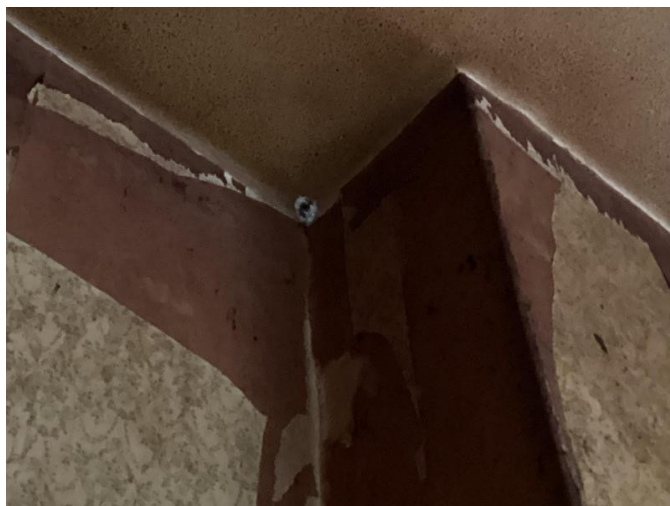
Fiche 8: Plafonds

Geen asbest

#	Type	Referentie	Resultaat
8.1	Mengmonster	42894/04	Geen asbest

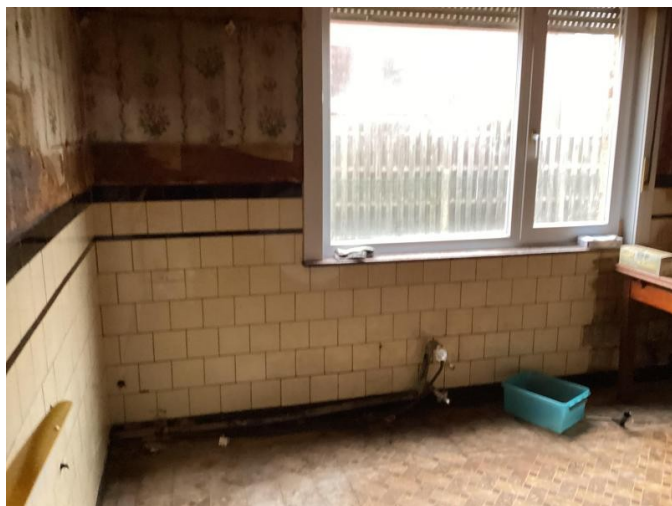
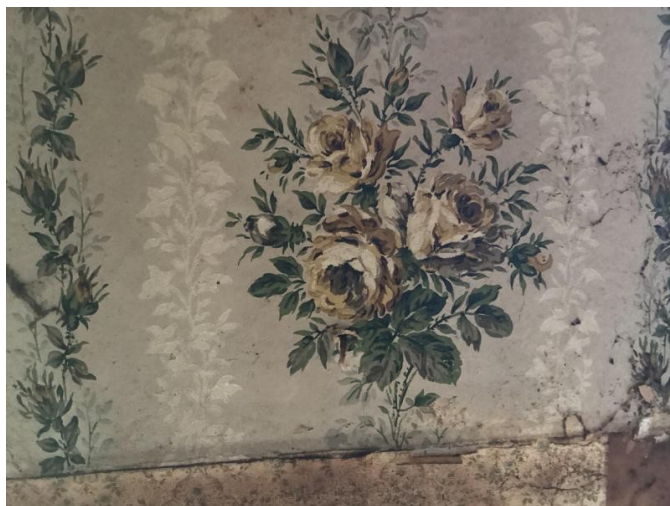
Fiche 9: Binnenmuren

Geen asbest

#	Type	Referentie	Resultaat
9.1	Mengmonster	42894/03	Geen asbest

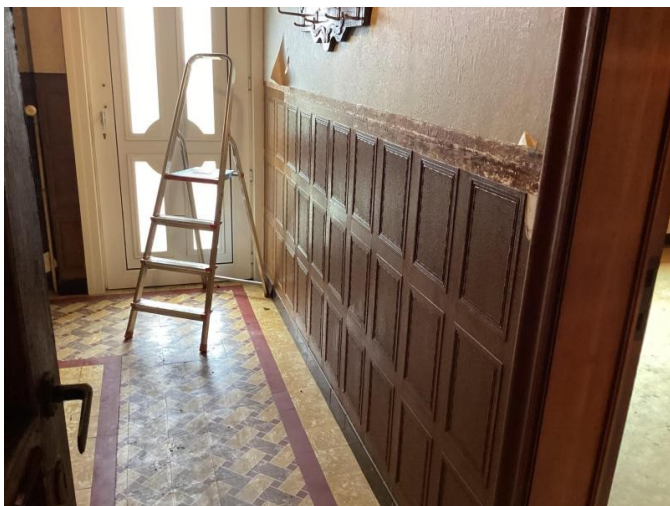
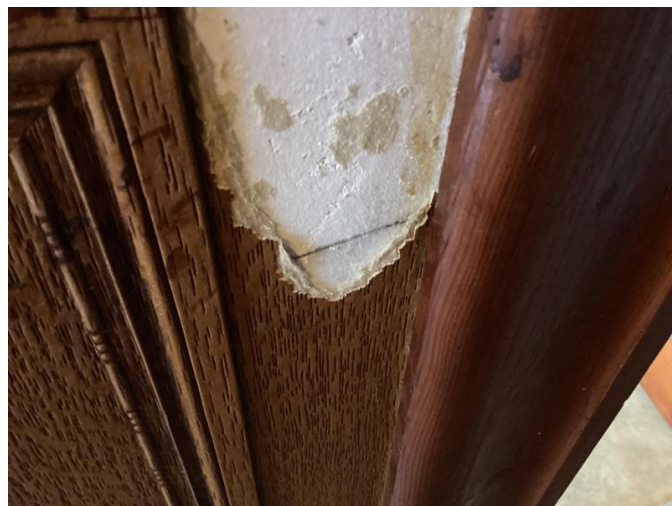
Fiche 10: Bekleding in de inkomhal

Geen asbest

#	Type	Referentie	Resultaat
10.1	Puntmonster	42894/05	Geen asbest

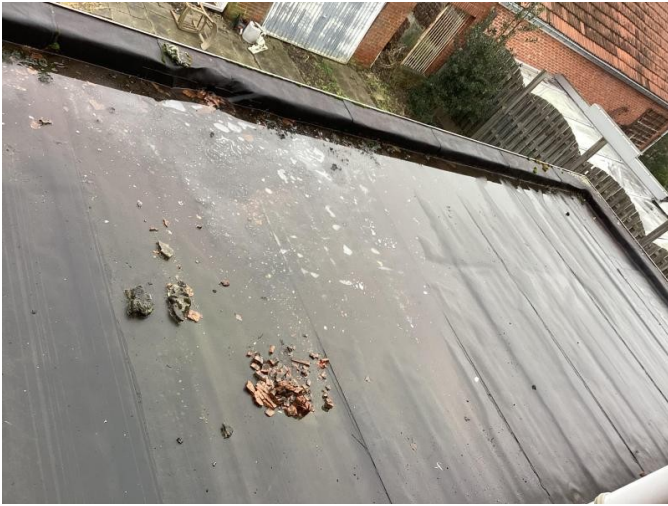
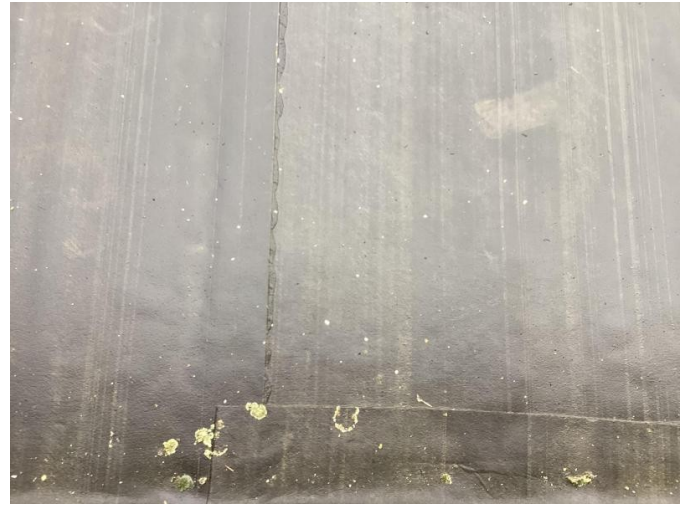
Fiche 11: Plat dak achter de woning

Geen asbest

#	Type	Referentie	Resultaat
11.1	Puntmonster	42894/06	Geen asbest
