# Asbestinventarisatetest

Torenstraat 22, 3300 Tienen

Attestnummer : 20240415-000066.000

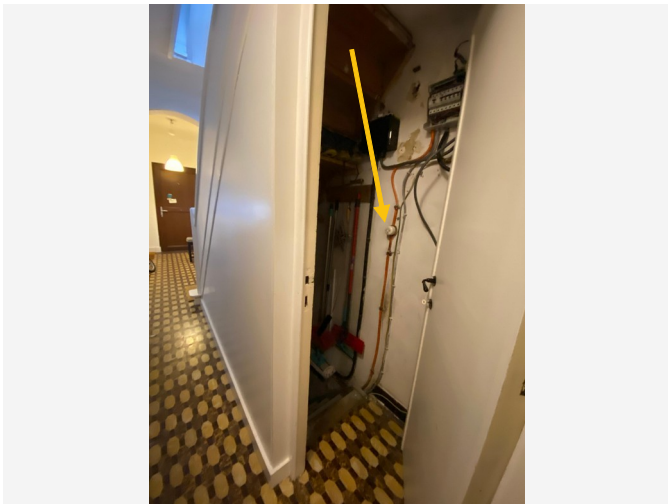
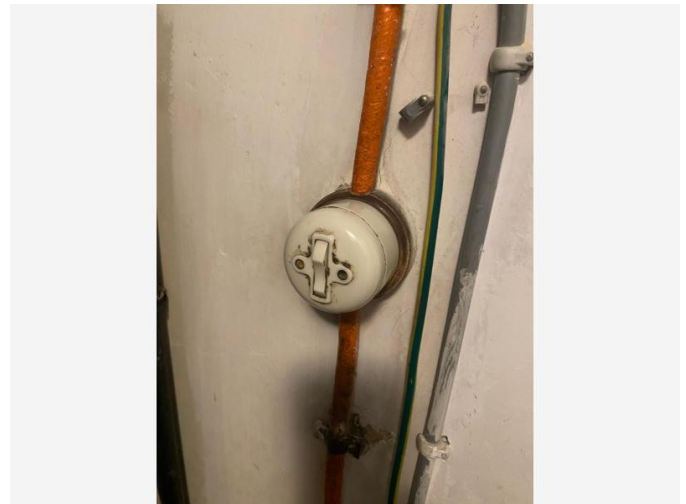
Het asbestmateriaal valt onder de mijlpaal van 2040.

| Eindbeoordeling materiaalarisico | Verhoogd materiaalarisico en/of verhoogde kans op vezelvrijgave |

| Asbestsoort (vezeltype) | Crocidoliet aanwezig |
| Toestand van het materiaal | Licht beschadigd, licht verweerd. Intact materiaal type Pical – asbestboard of categorie III 'gebondenheid' |

| <b>Opmerking</b> | Er is nog 1 oude bakelieten schakelaar aanwezig in de woning (toegang naar kelder). De hoeveelheid is op locatie bij benadering ingeschat en is geen bestekhoeveelheid. |

- Zorg voor een veilig beheer. Vermijd het beschadigen van het asbestmateriaal. Controleer de toestand jaarlijks op wijzigingen.

- Eenvoudige handelingen: mag via doe-het-zelf of door werknemer(s) met opleidingsattest eenvoudige handelingen  
De elektrische installatie kan best verwijderd worden door een professional die een elektrische opleiding heeft gevolgd. Bij het verwijderen moet steeds rekening worden gehouden met alle milieu- en veiligheidsvoorschriften.

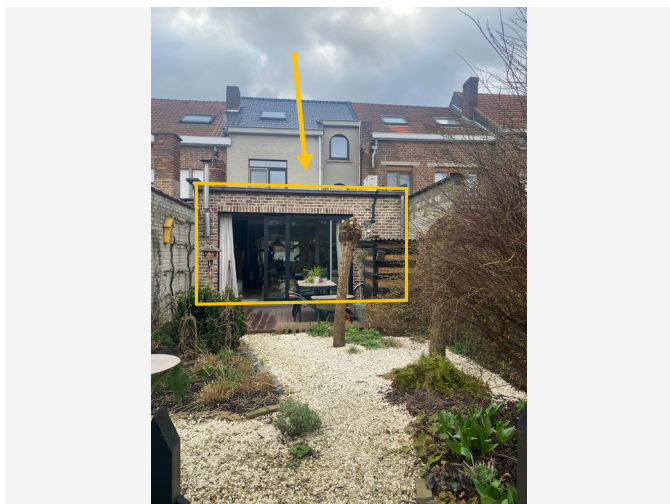
**Bouwjaar:** 2010

*Constructies gebouwd vanaf 2001 moeten niet onderzocht worden*

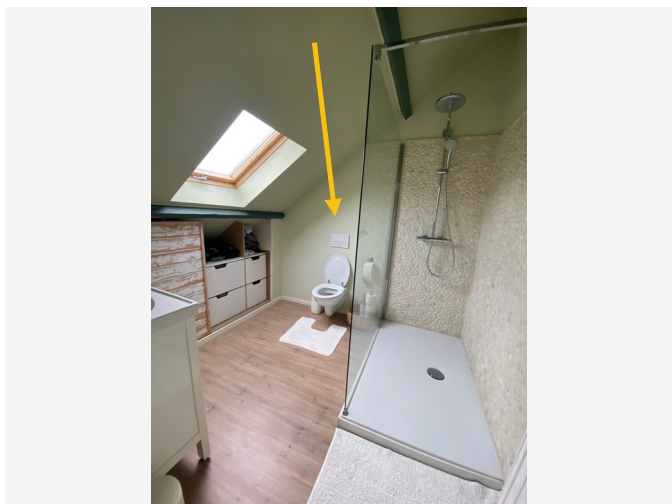
Deze wanden zijn afgewerkt met voorzetwanden in gipskarton of hout. Dat is niet asbest-verdacht. De deskundige kan echter geen uitspraak doen over mogelijks asbesthoudende achterliggende lagen, hiervoor is destructief onderzoek nodig.

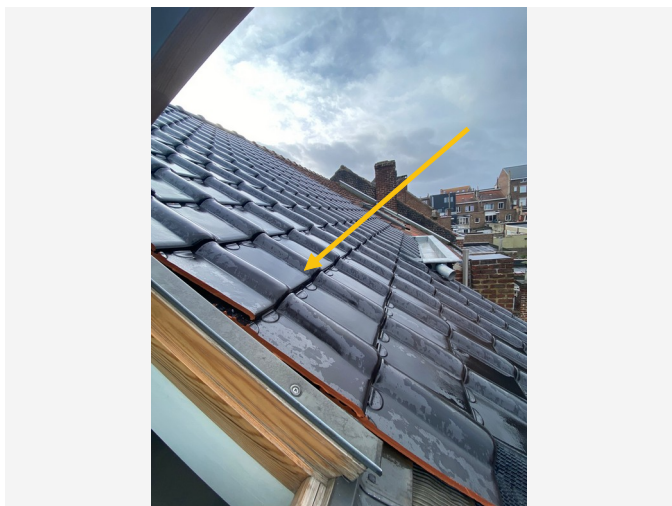
De deskundige heeft het onderdak kunnen inspecteren (zwarte folie). Dit is niet asbest-verdacht.

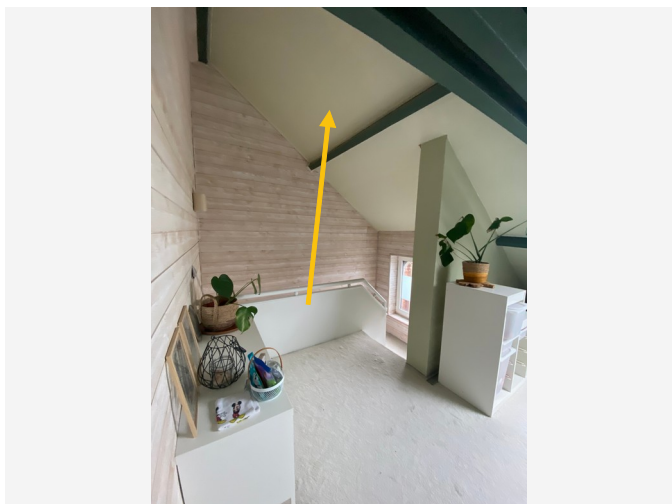
Deze plafonds zijn afgewerkt met gipskarton. Dat is niet asbest-verdacht.

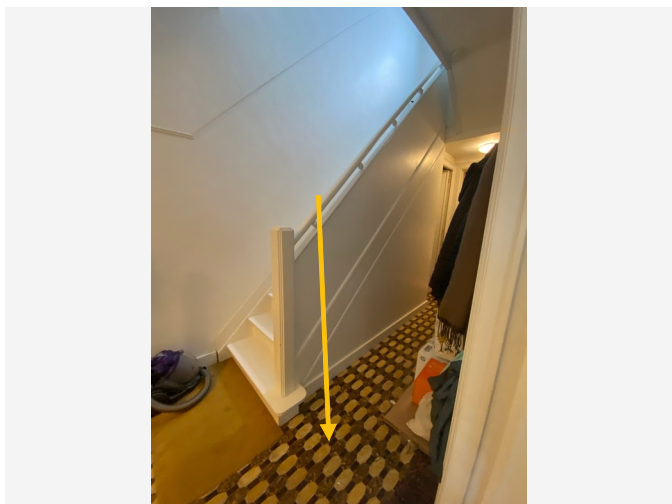
De vloertegels in de inkomhal en kelder werden mogelijks verlijmd met een oude asbesthoudende lijm. Hiervoor is echter destructief onderzoek nodig.

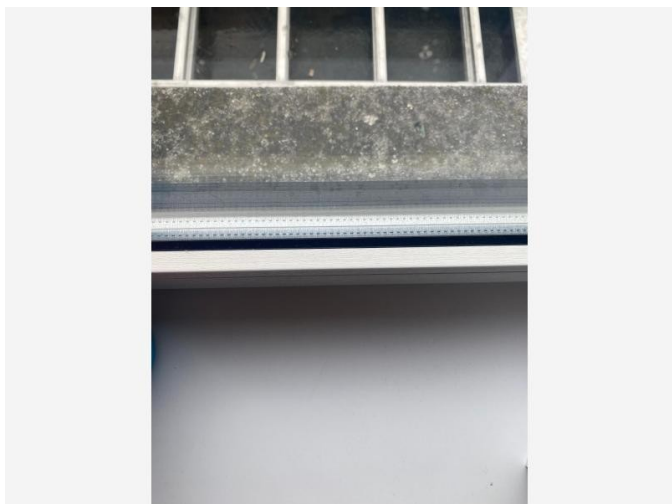
Al het buitenschrijnwerk werd in 2010 vernieuwd en afgewerkt met siliconen. Deze kit is niet asbest-verdacht.

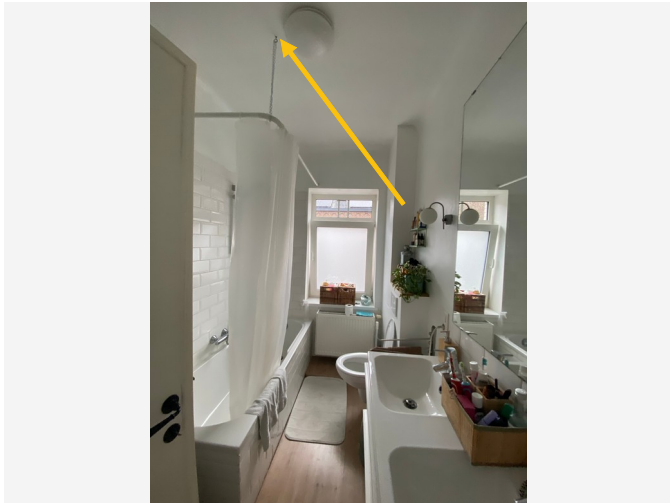
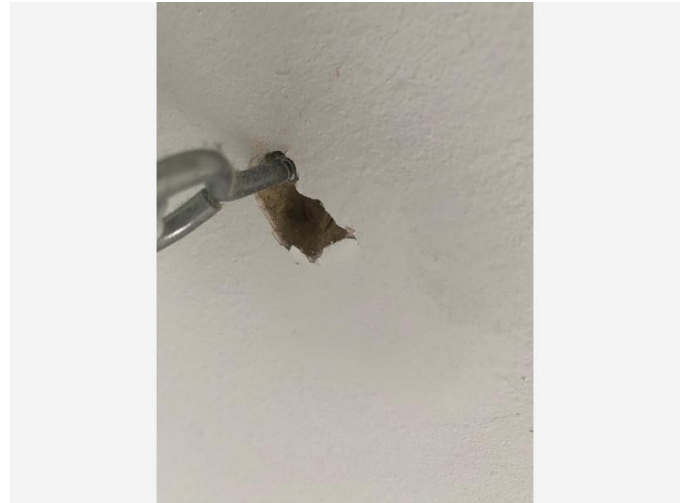
## Fiche 8: Pleisterwerk plafonds

Geen asbest

| # | Type | Referentie | Resultaat |
|---|---|---|---|
| 8.1 | Mengmonster | ID02 | Geen asbest |

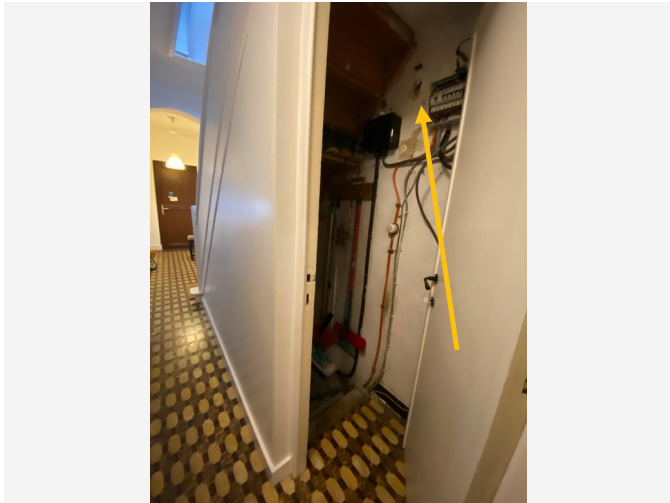
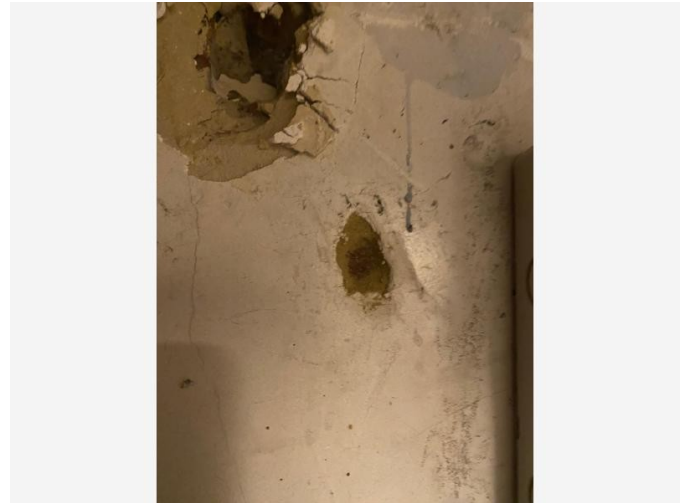
## Fiche 9: Pleisterwerk wanden

Geen asbest

| # | Type | Referentie | Resultaat |
|---|---|---|---|
| 9.1 | Mengmonster | ID01 | Geen asbest |
