# Asbestinventarisatetest

Sint-Jansbergsesteenweg 181, 3001 Leuven

Attestnummer : **20260827-000023.000**

Uitgegeven op : **27.08.2026**

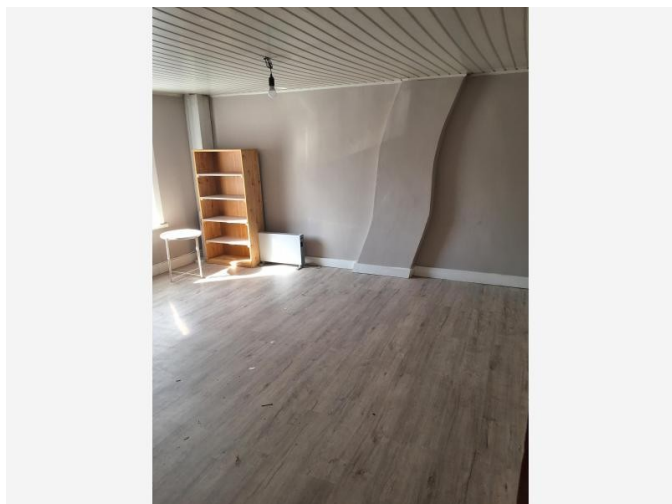
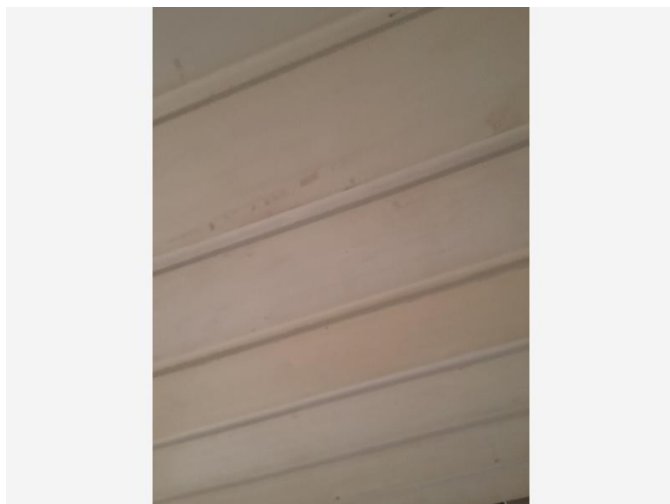
De plafonds werden afgewerkt met niet-asbestverdachte voorzetpanelen die inspectie van de bedekte structuur (opbouw, pleisterwerk) verhinderen.

| Basis voor advies | De asbestdeskundige beoordeelt het materiaal als niet-asbestverdacht. |

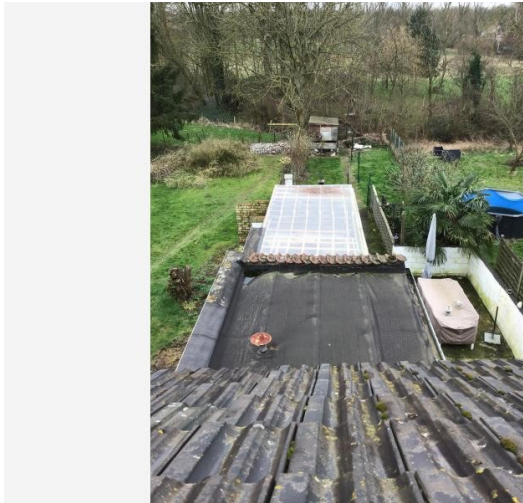
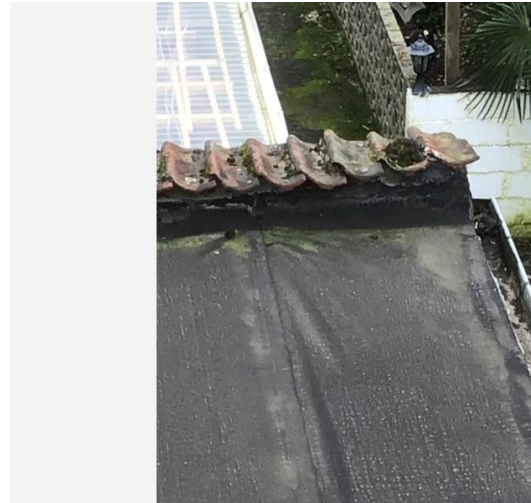
## Fiche 2: Aanbouw plat dak roofing

### Conclusie

Geen asbest

| # | Type | Referentie | Resultaat |
|---|---|---|---|
| 2.1 | Puntmonster | MM03 | Geen asbest |

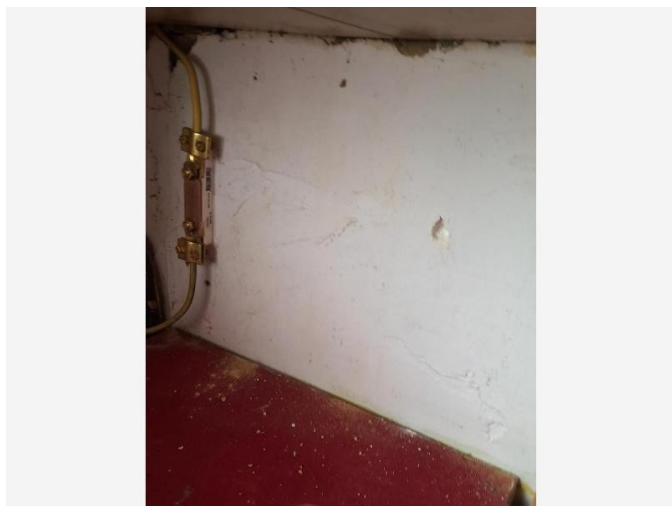
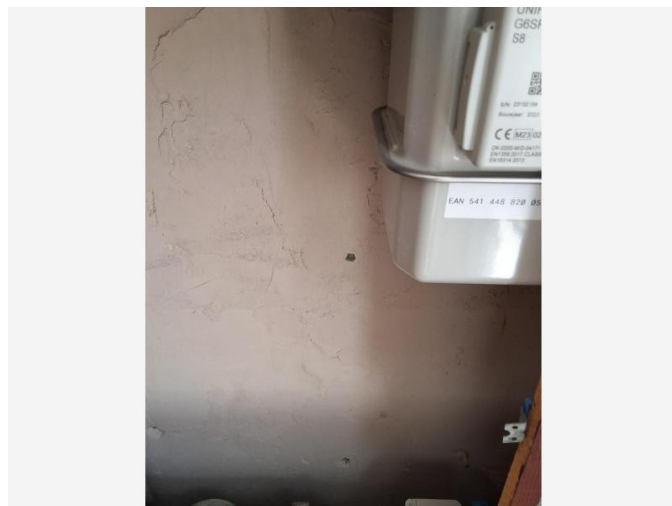
## Fiche 3: Pleisterwerk Wanden

### Conclusie

Geen asbest

| # | Type | Referentie | Resultaat |
|---|---|---|---|
| 3.1 | Mengmonster | MM01 | Geen asbest |

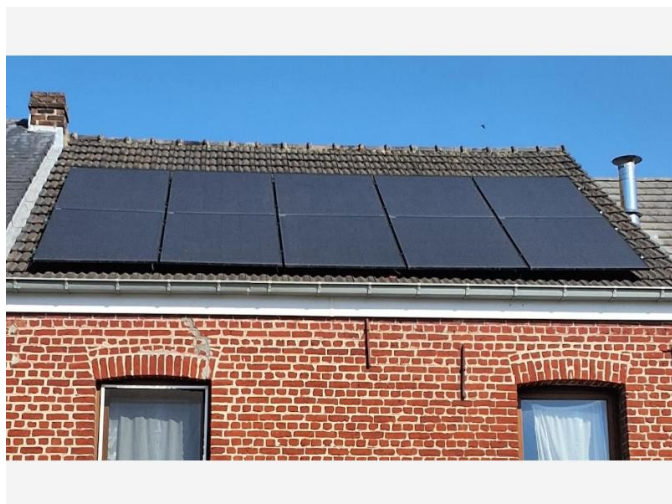
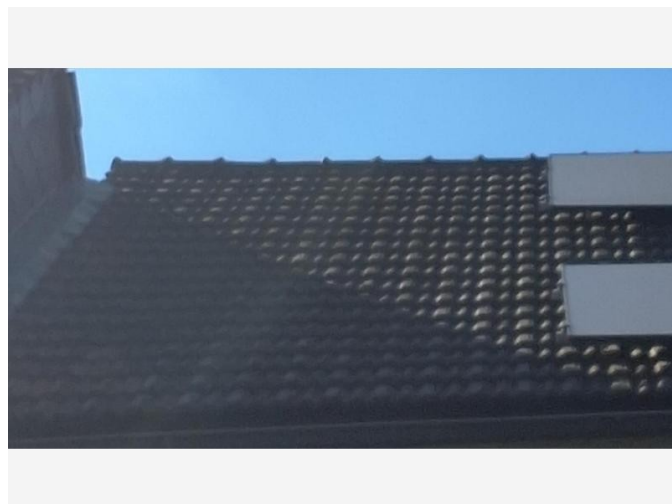
### Fiche 4: Dakbedekking bestaande uit pannen (niet verdacht)

| Beschrijving | Notitie | Terug te vinden op plannen |
|---|---|---|
| Fiche 4: Dakbedekking bestaande uit pannen (niet verdacht) | De dakbedekking is niet-asbestverdacht. | Plan 1.1: Hoofdgebouw plan |

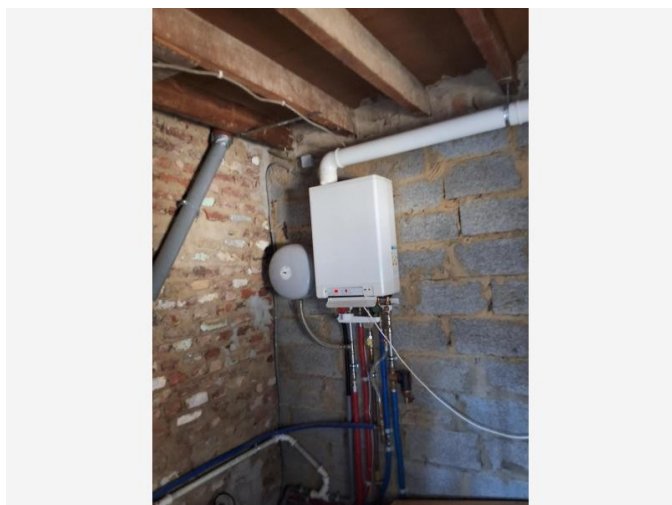
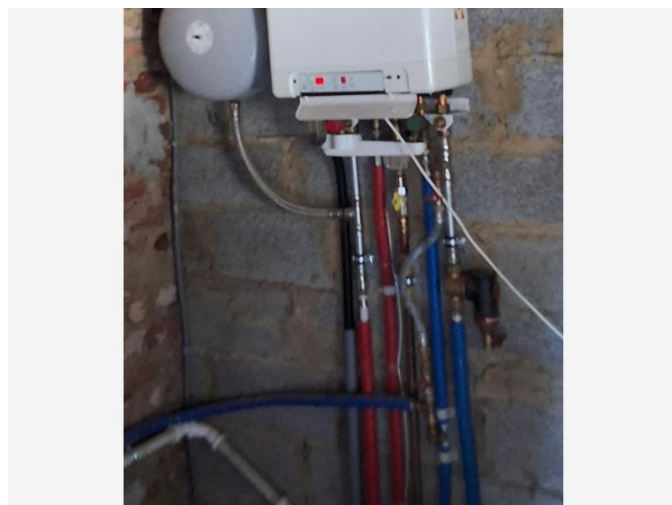
### Fiche 5: CV-ketel (niet verdacht)

| Beschrijving | Notitie | Terug te vinden op plannen |
|---|---|---|
| Fiche 5: CV-ketel (niet verdacht) | De CV-ketel (dichtingen, isolerend materiaal) is niet asbestverdacht. | - |
