# Asbestinventarisatetest

Naamsesteenweg 69/0110, 3001 Leuven

Attestnummer : **20260914-000131.000**

Uitgegeven op : **14.09.2026**

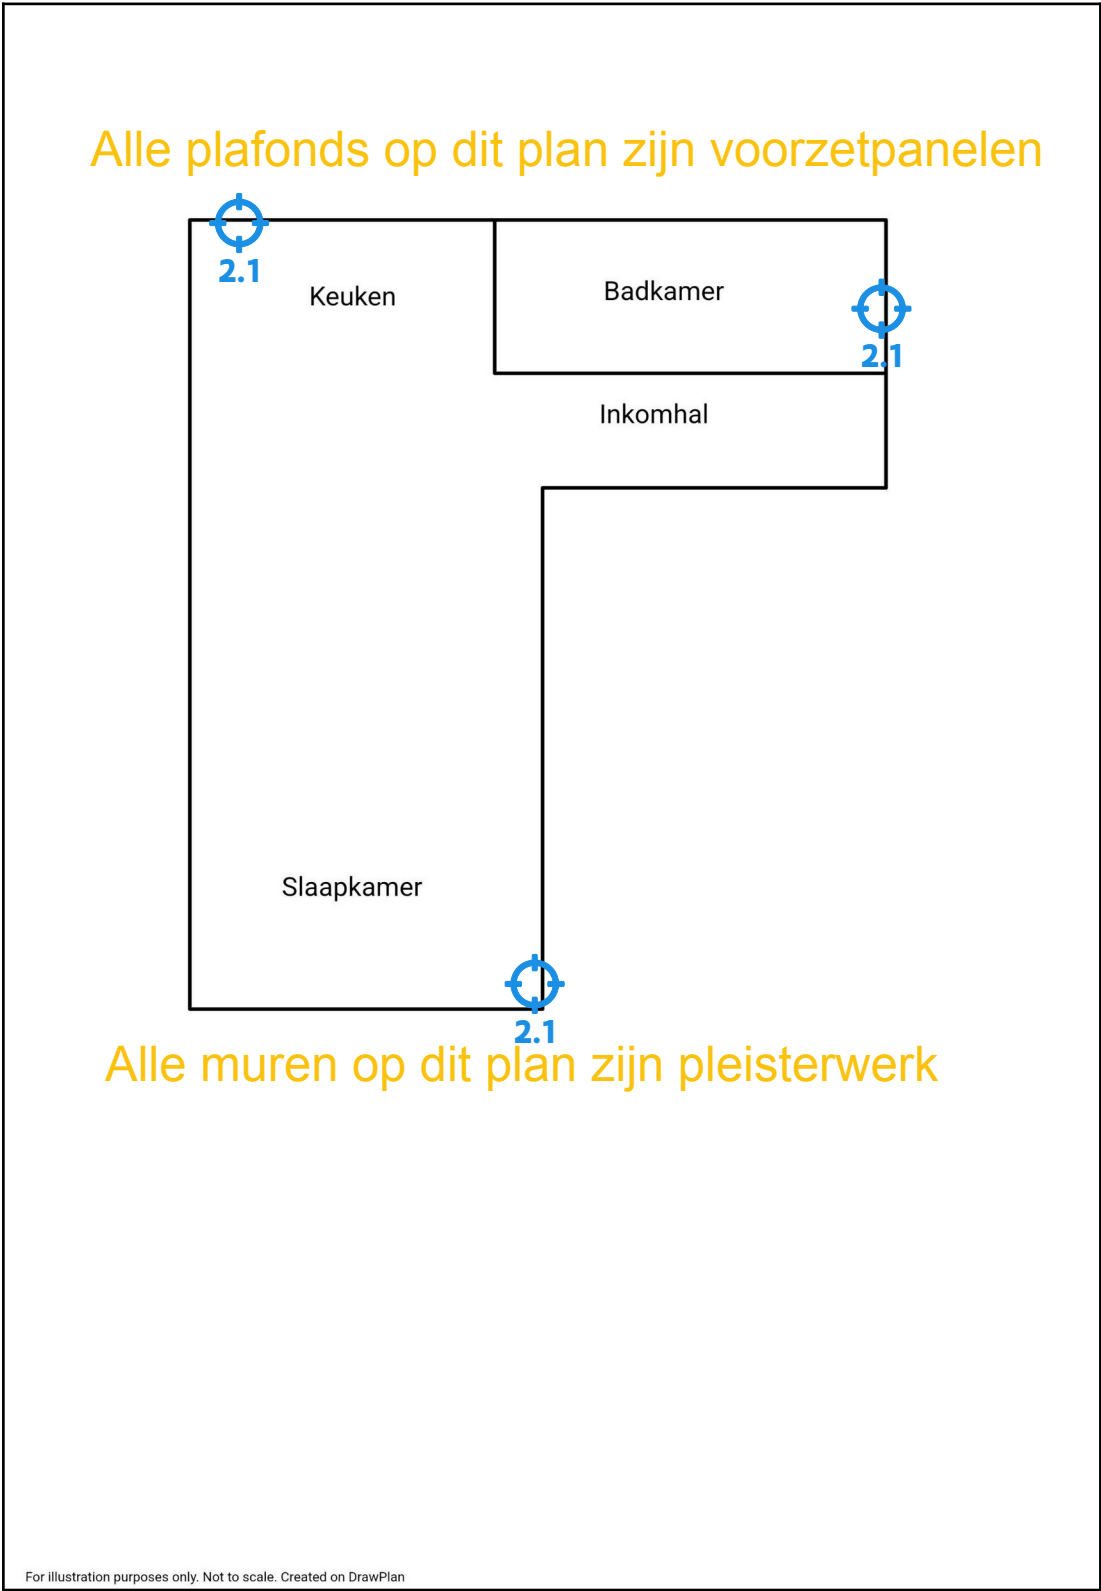
Plan 1.2: V+0

| 1. Plafonds bestaande uit voorzetpanelen | Advies | - |
| 2. Pleisterwerk Wanden | Geen asbest | - |
| 2.1 Code: MM01 | Mengmonster | - |

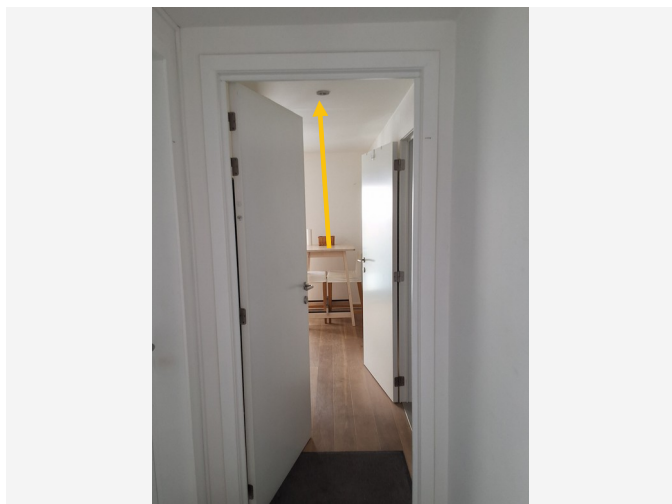
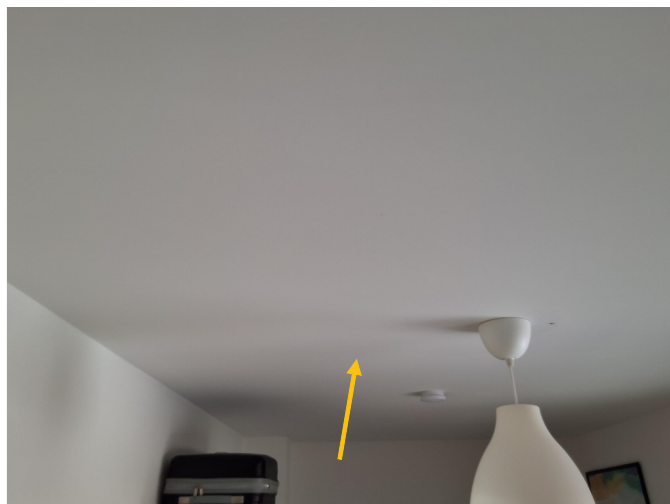
De plafonds werden afgewerkt met niet-asbestverdachte voorzetpanelen die inspectie van de bedekte structuur (opbouw, pleisterwerk) verhinderen.

| Basis voor advies | De asbestdeskundige beoordeelt het materiaal als niet-asbestverdacht. |

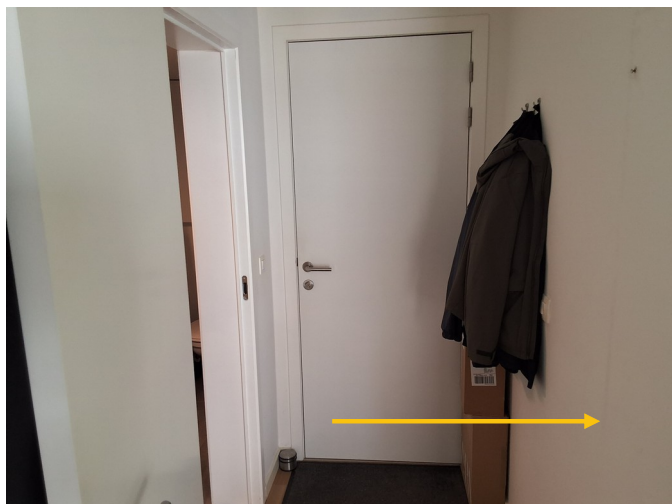
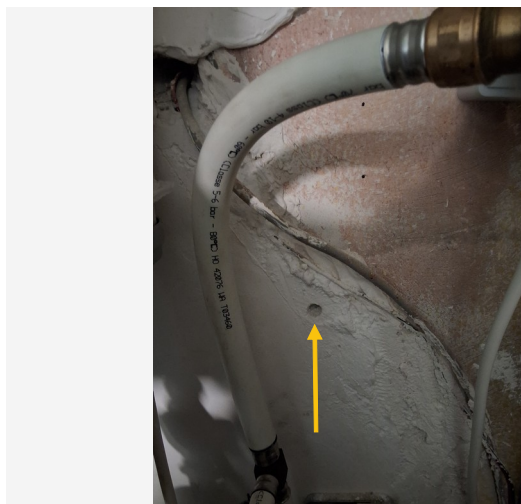
## Fiche 2: Pleisterwerk Wanden

### Conclusie

Geen asbest

| # | Type | Referentie | Resultaat |
|---|---|---|---|
| 2.1 | Mengmonster | MM01 | Geen asbest |

| Bindmiddel van materiaal | Gips - kalk |
| Gebondenheid op basis van bindmiddel | Niet-hechtgebonden |
| Hoeveelheid (oppervlakte - dikte - aantal) | • 300,00 m <sup>2</sup> - 1,00 cm - 1 stuk |

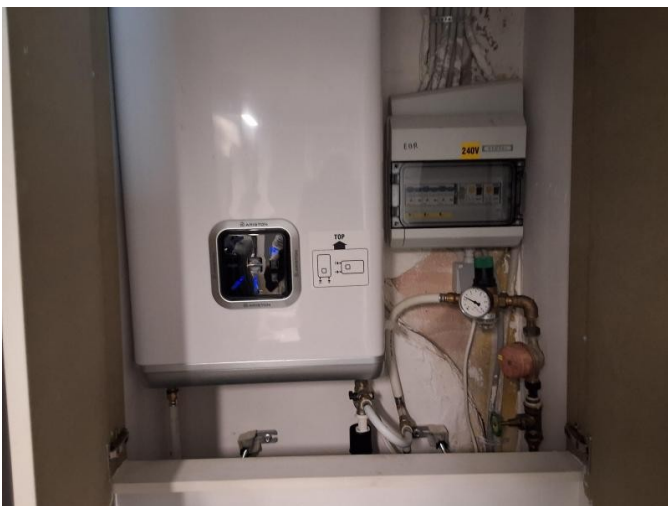
### Fiche 3: CV-ketel (niet-waarneembare materialen)

| Beschrijving | Notitie | Terug te vinden op plannen |
|---|---|---|
| Fiche 3: CV-ketel (niet-waarneembare materialen) | De CV-ketel bevat mogelijk asbestverdachte dichtingen en/of isolerend materiaal die niet waarneembaar zijn. | - |
