# Asbestinventarisatetest

Diestsestraat 218, 3270 Scherpenheuvel-Zichem

Attestnummer : **20260915-000431.000**

Uitgegeven op : **15.09.2026**

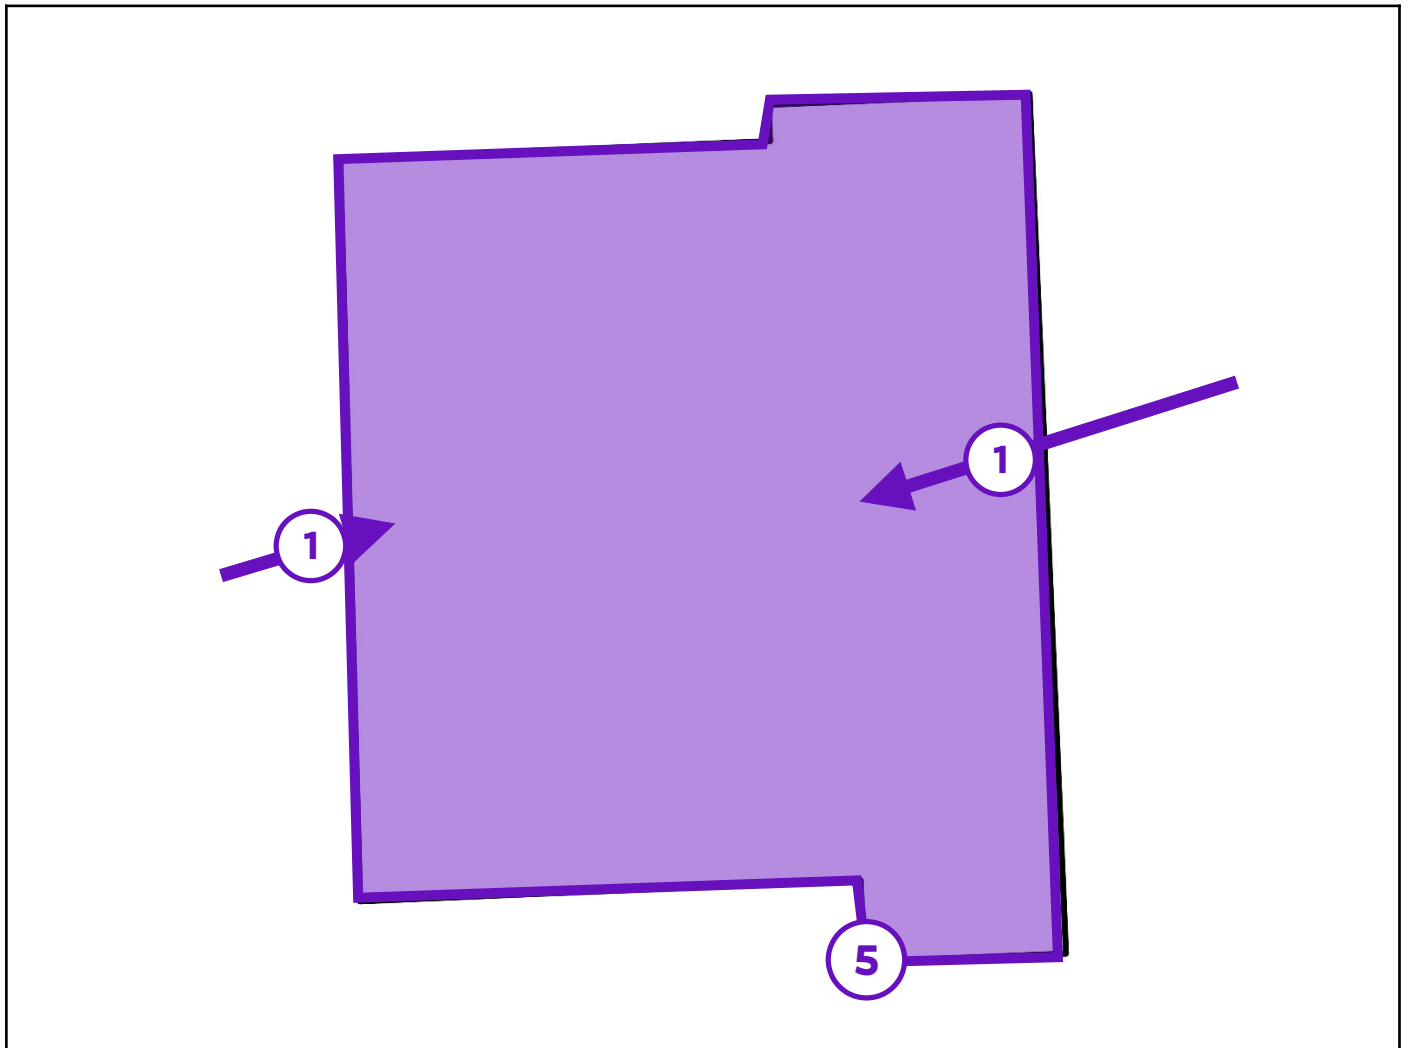
## Plan 1.1: Hoofdgebouw plan

| Beschrijving | Type | Actie |
|---|---|---|
| 1. Schouw | Beperking | - |

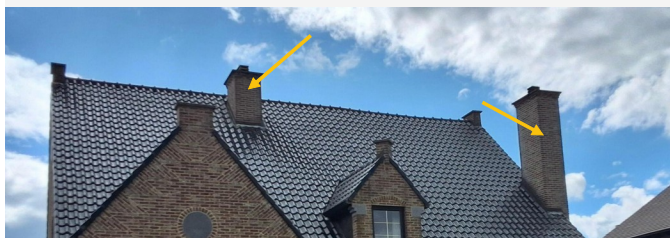
*Situeringsfoto*

**Reden:** Het te onderzoeken materiaal situeert zich hoger dan 3,50 m te rekenen vanaf een veilige ondergrond

**Uitleg van de asbestdeskundige:** De binnenkant van de schouw is niet waarneembaar. De schouw bevat binnenin mogelijk een asbestcement rookgaskanaal. Laat dit onderzoeken bij eventuele werken.

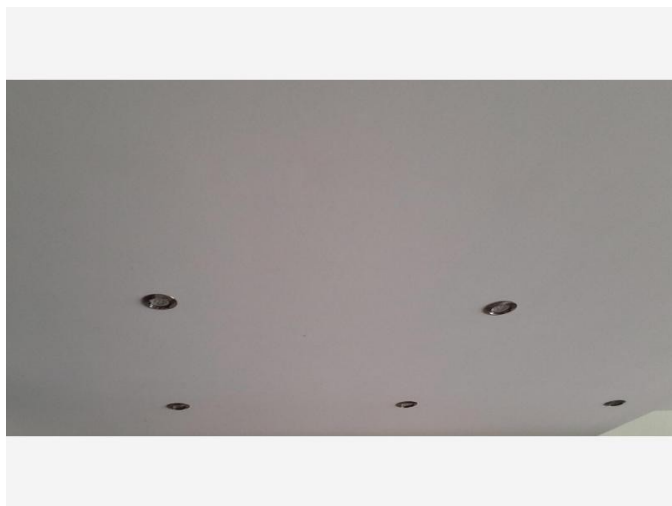
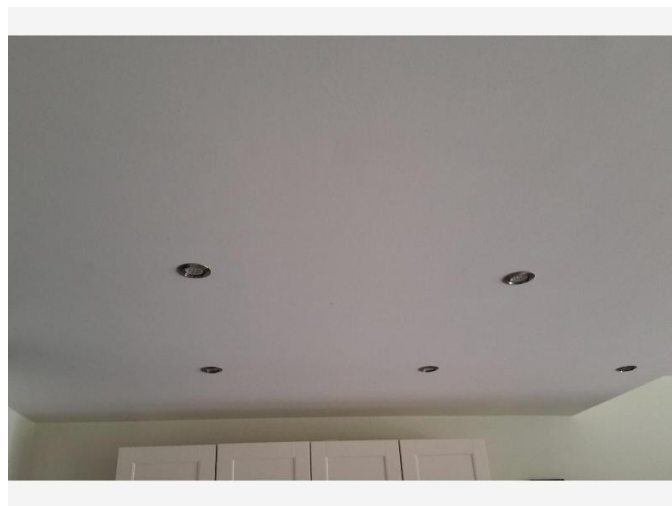
De plafonds werden afgewerkt met niet-asbestverdachte voorzetpanelen die inspectie van de bedekte structuur (opbouw, pleisterwerk) verhinderen.

| Basis voor advies | De asbestdeskundige beoordeelt het materiaal als niet-asbestverdacht. |

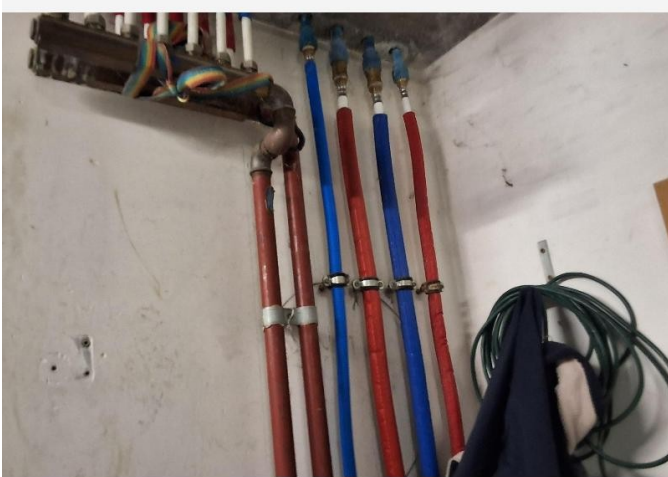
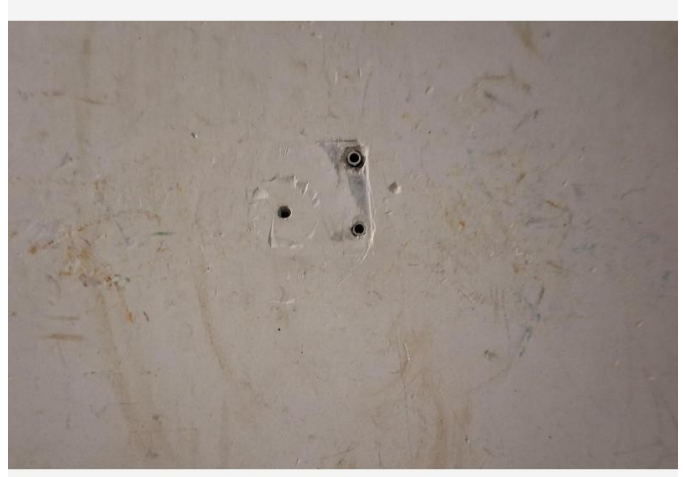
## Fiche 3: Pleisterwerk Wanden

Geen asbest

| # | Type | Referentie | Resultaat |
|---|---|---|---|
| 3.1 | Mengmonster | MM01 | Geen asbest |

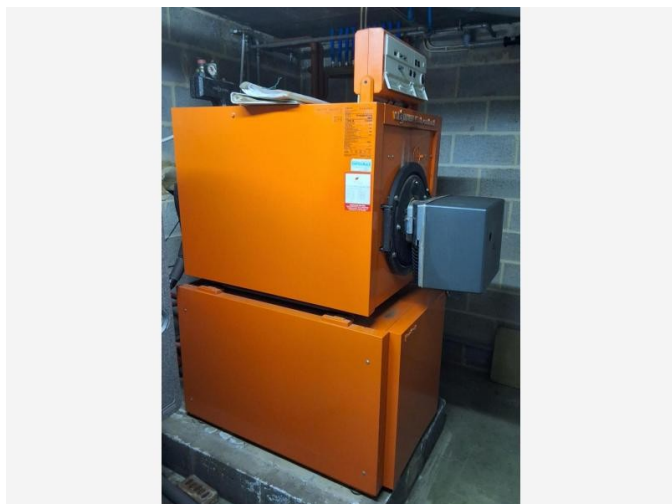
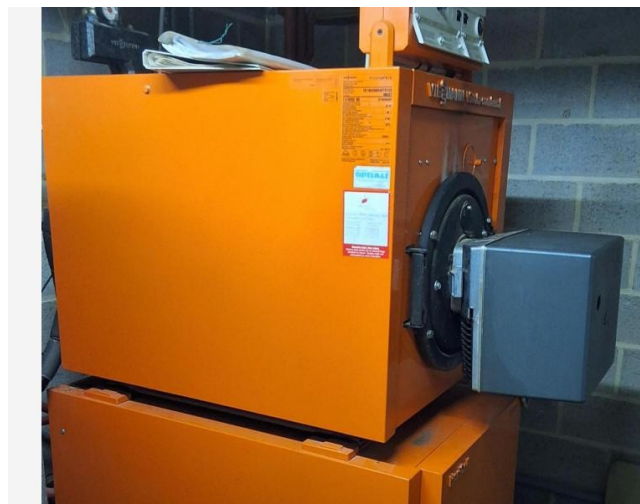
### Fiche 4: CV-ketel (niet verdacht)

| Beschrijving | Notitie | Terug te vinden op plannen |
|---|---|---|
| Fiche 4: CV-ketel (niet verdacht) | De CV-ketel (dichtingen, isolerend materiaal) is niet asbestverdacht. | - |

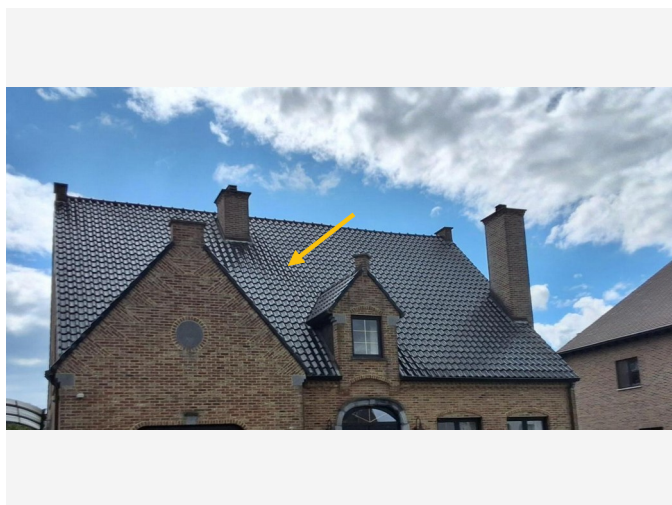
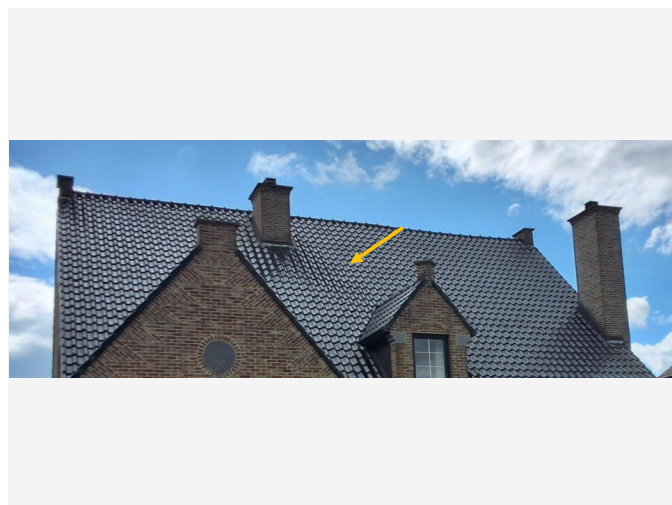
### Fiche 5: Dakbedekking bestaande uit pannen (niet verdacht)

| Beschrijving | Notitie | Terug te vinden op plannen |
|---|---|---|
| Fiche 5: Dakbedekking bestaande uit pannen (niet verdacht) | De dakbedekking is niet-asbestverdacht. | Plan 1.1: Hoofdgebouw plan |

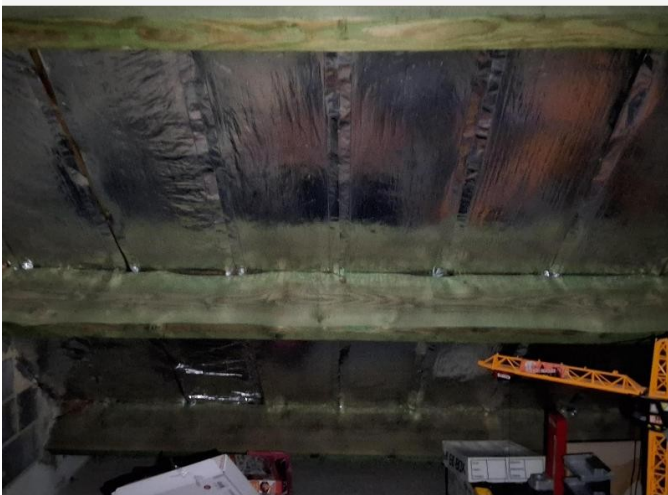
### Fiche 6: Onderdak (niet waarneembaar)

| Beschrijving | Notitie | Terug te vinden op plannen |
|---|---|---|
| Fiche 6: Onderdak (niet waarneembaar) | Het onderdak is niet waarneembaar. Bij werken, controleer een mogelijk verdacht onderdak op de aanwezigheid van asbest. | Plan 1.2: Onderdak |
