# Asbestinventarisatetest

Battelsesteenweg 137, 2800 Mechelen  
Gemeenschappelijke delen

# Voorbeeldattest

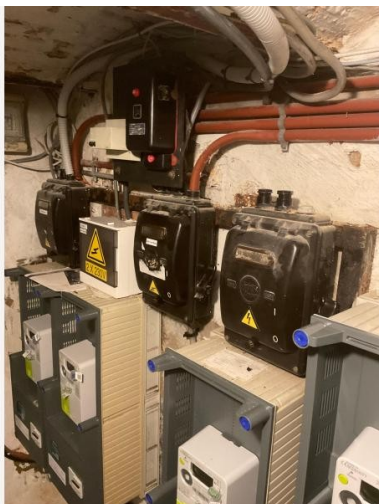
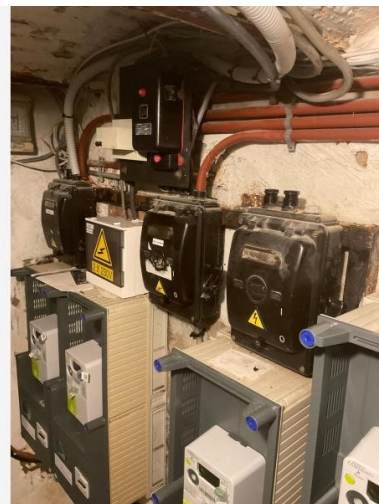
| Fiche 1: Bakeliet - armatuur..... | 14 |

Het asbestmateriaal valt onder de mijlpaal van 2040.

| Eindbeoordeling materiaalrisico | Laag materiaalrisico en/of verlaagde kans op vezelvrijgave |

| Asbestsoort (vezeltype) | Crocidoliet aanwezig |
| Asbestconcentratie | Laag (< 50%) |
| Toestand van het materiaal | Onbeschadigd, niet verweerd |

| Beschrijving | Bakeliet - armatuur |

- Zorg voor een veilig beheer. Vermijd het beschadigen van het asbestmateriaal. Controleer de toestand jaarlijks op wijzigingen.

- Eenvoudige handelingen: mag via doe-het-zelf of door werknemer(s) met opleidingsattest eenvoudige handelingen  
Als dit materiaal verwijderd kan worden zonder het te breken, te beschadigen... , dan mag met dit met eenvoudige handelingen. Vermijd stofvorming en stofverspreiding op elk moment van de werken. Bevochtig of fixeert het materiaal.

Let wel: als het hier gaat om een bakelieten tellerkast die eigendom is van de nutsmaatschappij, dan mag deze enkel door de nutsmaatschappij worden verwijderd.

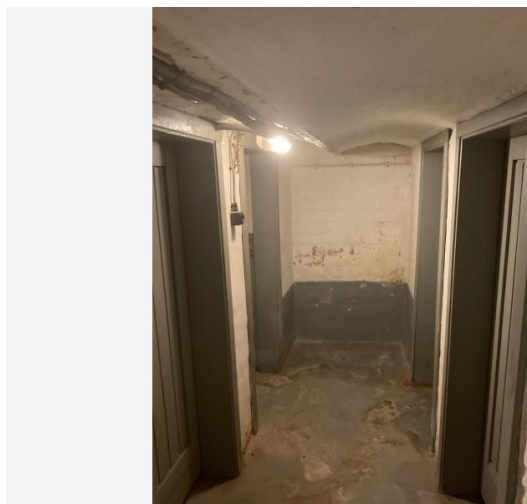
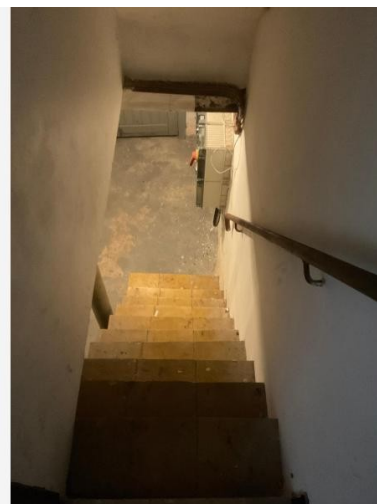
| Fiche 2: Beton - vloer..... | 18 |

De vloer is opgebouwd uit beton en wordt als niet-asbestverdacht beschouwd.

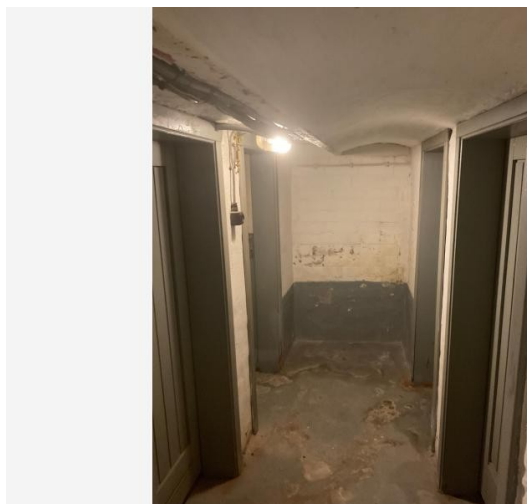
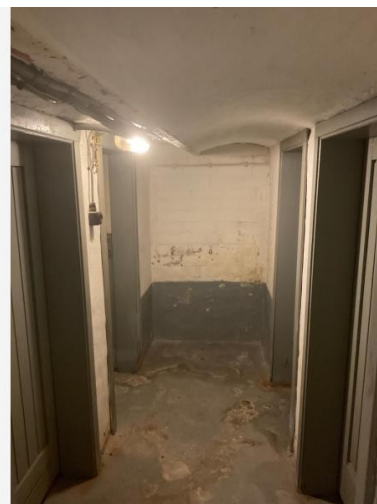
| Fiche 3: Baksteen/betonsteen - plafond..... | 19 |

Het plafond bestaat uit baksteen/betonsteen en wordt als niet-asbestverdacht beschouwd.

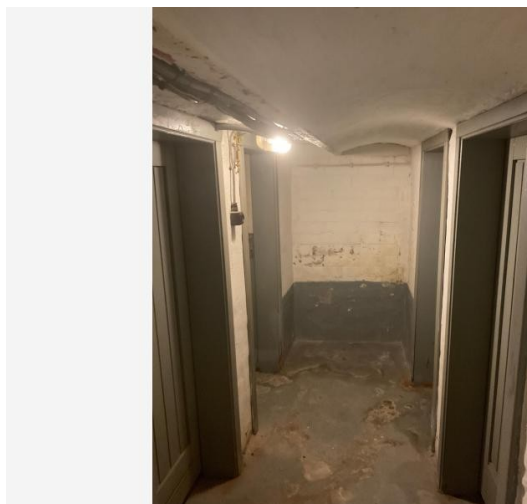
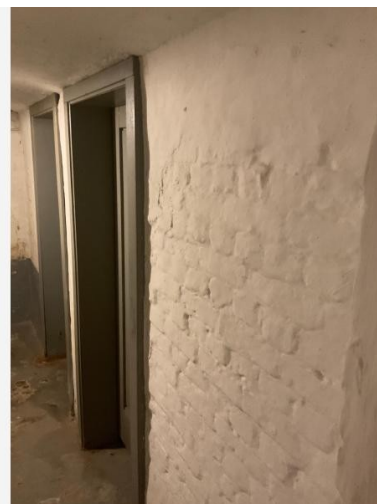
| Fiche 4: Baksteen/betonsteen - muur..... | 20 |

De muur is opgebouwd uit baksteen/betonsteen en wordt als niet-asbestverdacht beschouwd.

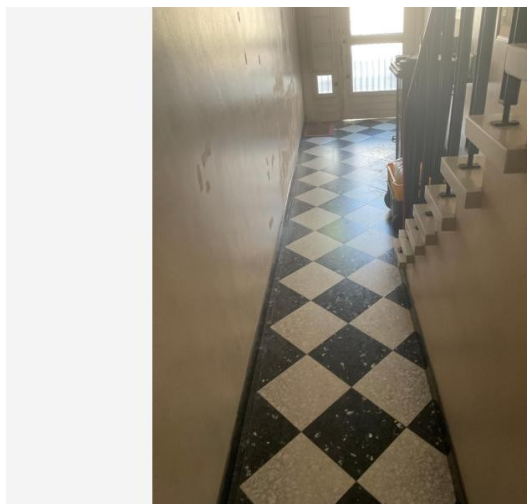
| Fiche 5: Tegellijm - vloertegel..... | 21 |

Bij afwezigheid van kapotte of ontbrekende vloertegels kon de onderliggende lijmlaag of cementgebonden specie niet worden geïnspecteerd. Gelieve bij toekomstige verbouwingen of sloopwerkzaamheden steeds extra aandacht te besteden aan mogelijke aanwezigheid van asbesthoudende materialen.

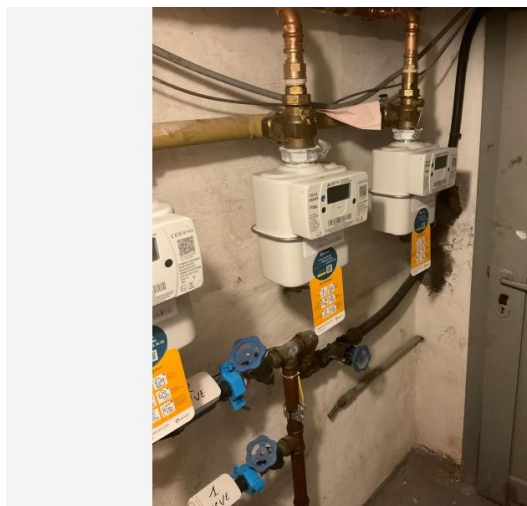
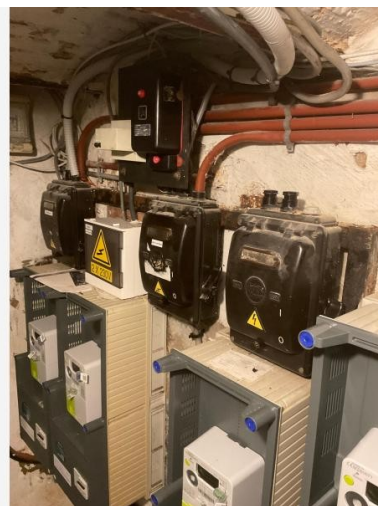
| Fiche 6: Cementering - kelder..... | 23 |

Geen asbest

| # | Type | Referentie | Resultaat |
|---|---|---|---|
| 6.1 | Mengmonster | 107589 | Geen asbest |

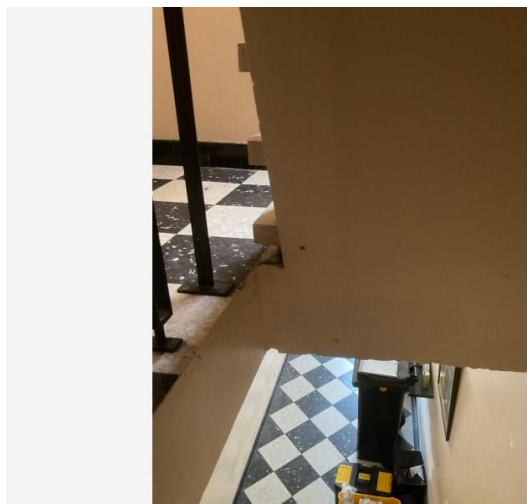
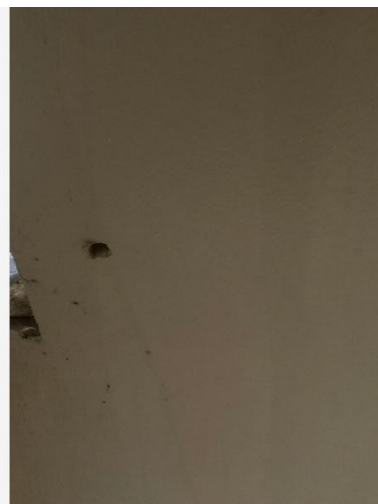
| Fiche 7: Pleisterwerk - traphal..... | 25 |

Geen asbest

| # | Type | Referentie | Resultaat |
|---|---|---|---|
| 7.1 | Mengmonster | 107588 | Geen asbest |

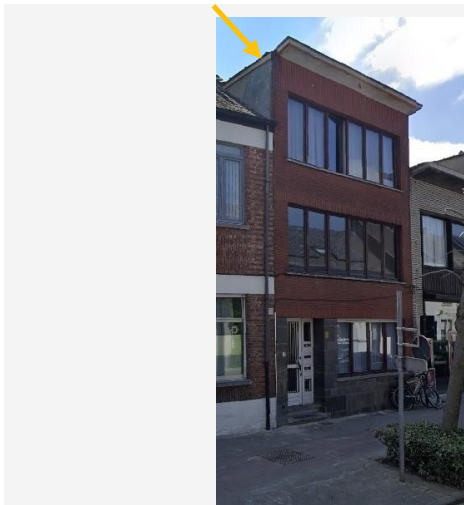
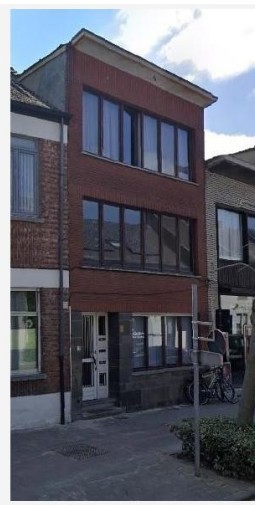
### Fiche 8: Dakrenovatie - 2022

| Beschrijving | Notitie | Terug te vinden op plannen |
|---|---|---|
| Fiche 8: Dakrenovatie - 2022 | AANPASSEN Het dak werd in 2022 volledig vernieuwd. Zie bewijsdocumenten in bijlage. | - |
