# Asbestinventarisat attest

Battelsesteenweg 137/2, 2800 Mechelen

**Asbestveilig** (maar niet asbestvrij)

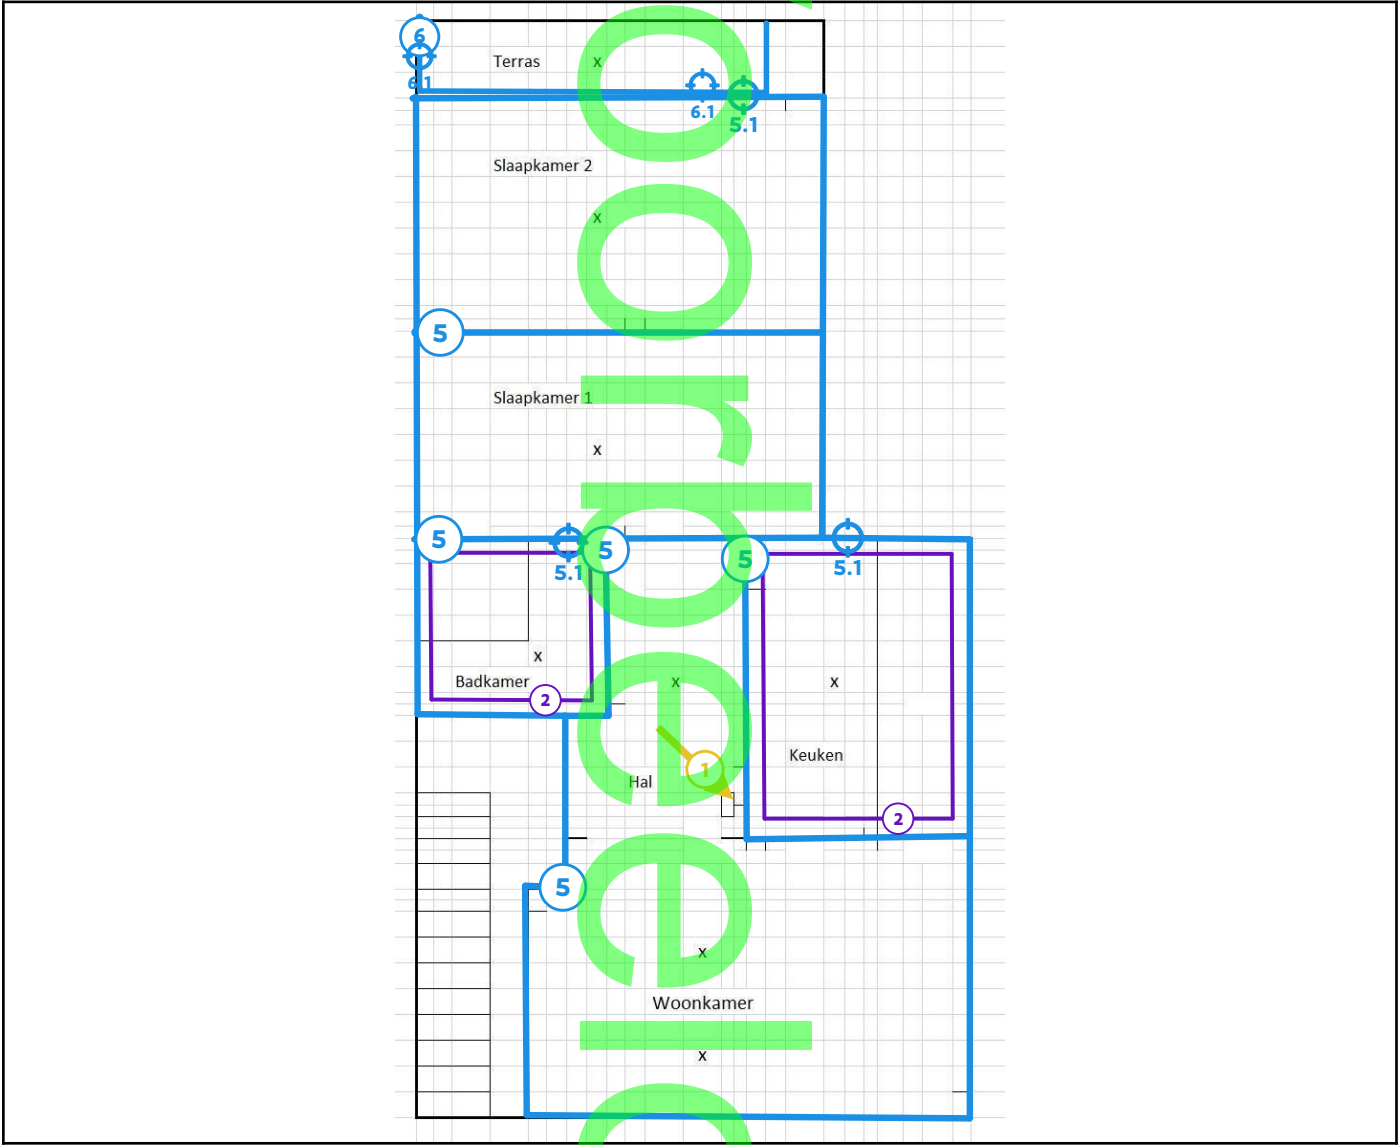
# Plan 1.4: verdiep 2 wanden

| Beschrijving | Type | Actie |
|---|---|---|
| 1. Bakeliet - armatuur | Asbestmateriaal | Zorgvuldig beheren |

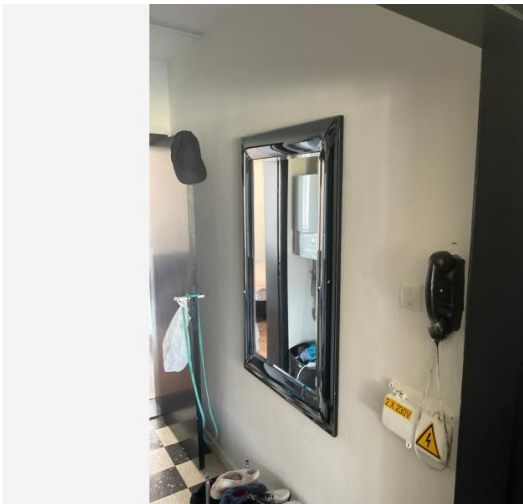
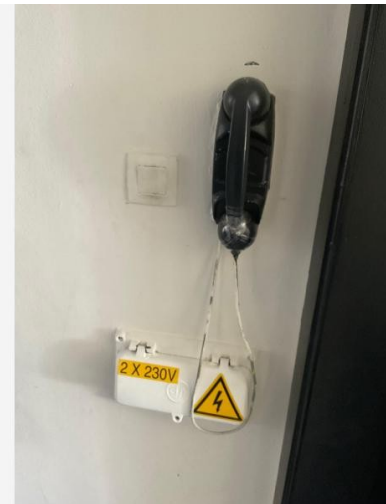
Het asbestmateriaal valt onder de mijlpaal van 2040.

Zorgvuldig beheren

| Eindbeoordeling materiaalrisico | Laag materiaalrisico en/of verlaagde kans op vezelvrijgave |

| Asbestsoort (vezeltype) | Crocidoliet aanwezig |
| Toestand van het materiaal | Onbeschadigd, niet verweerd |

| Beschrijving | Bakeliet - armatuur |
| Asbestmateriaal | Plaat, paneel, tablet - Type Bakeliet |

- Zorg voor een veilig beheer. Vermijd het beschadigen van het asbestmateriaal. Controleer de toestand jaarlijks op wijzigingen.

- Eenvoudige handelingen: mag via doe-het-zelf of door werknemer(s) met opleidingsattest eenvoudige handelingen  
Als dit materiaal verwijderd kan worden zonder het te breken, te beschadigen... , dan mag met dit met eenvoudige handelingen. Vermijd stofvorming en stofverspreiding op elk moment van de werken. Bevochtig of fixeer het materiaal.

Let wel: als het hier gaat om een bakelieten tellerkast die eigendom is van de nutsmaatschappij, dan mag deze enkel door de nutsmaatschappij worden verwijderd.

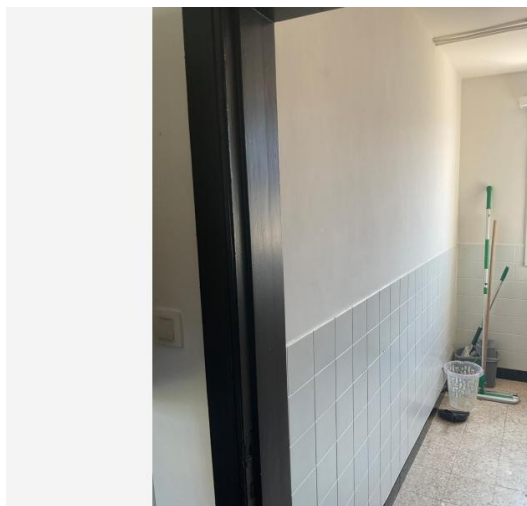
Situeringsfoto

Bij afwezigheid van kapotte of ontbrekende vloertegels kon de onderliggende lijmlaag of cementgebonden specie niet worden geïnspecteerd. Gelieve bij toekomstige verbouwingen of sloopwerkzaamheden steeds extra aandacht te besteden aan mogelijke aanwezigheid van asbesthoudende materialen.

| (Asbest)materiaal | In-situ afwerkingslagen - Lijmlaag |

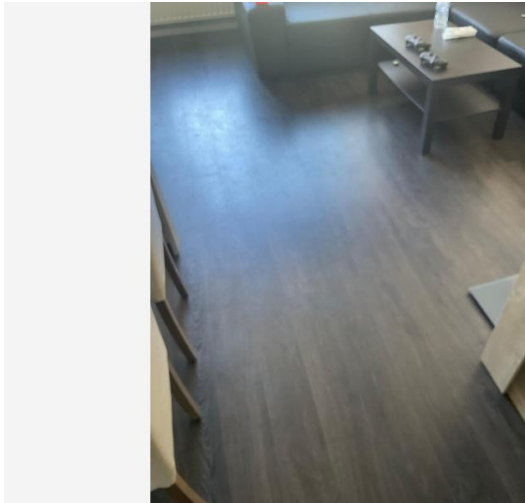
Situeringsfoto

De parket- of laminaatvloer zelf wordt niet als asbestverdacht beschouwd. De achterliggende laag kon tijdens het plaatsbezoek echter niet worden vastgesteld of geïnspecteerd, en er werd geen documentatie aangeleverd om de primaire drager te identificeren.

Bij eventuele verbouwingen of sloopwerkzaamheden is het belangrijk extra aandacht te besteden aan mogelijke asbesthoudende materialen, met name aan zwarte lijm die gebruikt kan zijn om het parket te bevestigen. Indien zwarte lijm wordt aangetroffen onder de parket- of laminaatvloer, wordt aanbevolen extra staalnames te nemen om met zekerheid vast te stellen of de lijm asbesthoudend is.

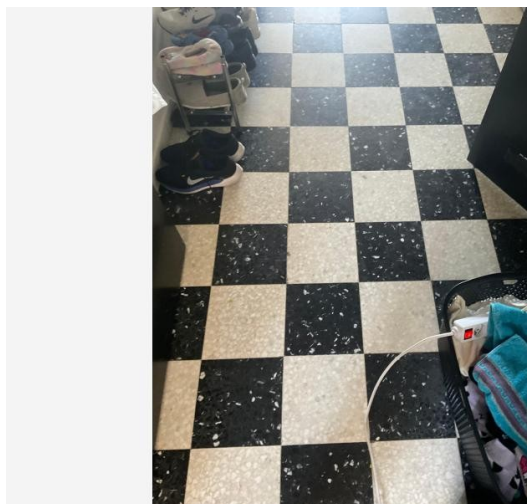
Situeringsfoto

Bij afwezigheid van kapotte of ontbrekende vloertegels kon de onderliggende lijmlaag of cementgebonden specie niet worden geïnspecteerd. Gelieve bij toekomstige verbouwingen of sloopwerkzaamheden steeds extra aandacht te besteden aan mogelijke aanwezigheid van asbesthoudende materialen.

| (Asbest)materiaal | In-situ afwerkingslagen - Lijmlaag |

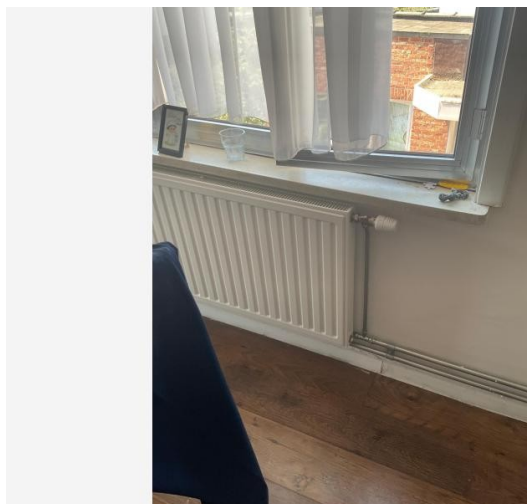
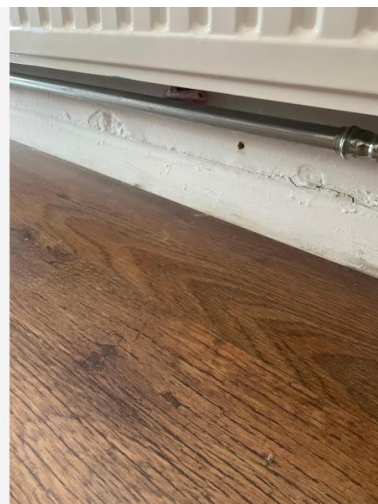
Geen asbest

| # | Type | Referentie | Resultaat |
|---|---|---|---|
| 5.1 | Mengmonster | 107585 | Geen asbest |

| Beschrijving | Pleisterwerk - wand |

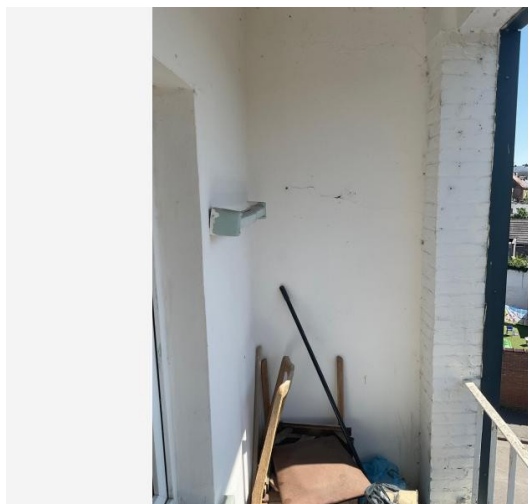
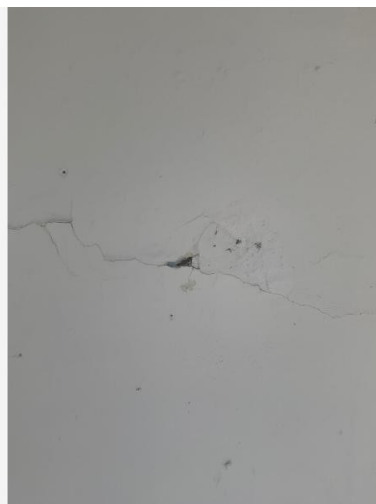
Geen asbest

| # | Type | Referentie | Resultaat |
|---|---|---|---|
| 6.1 | Mengmonster | 107587 | Geen asbest |

| Beschrijving | Cementering - wand terras |

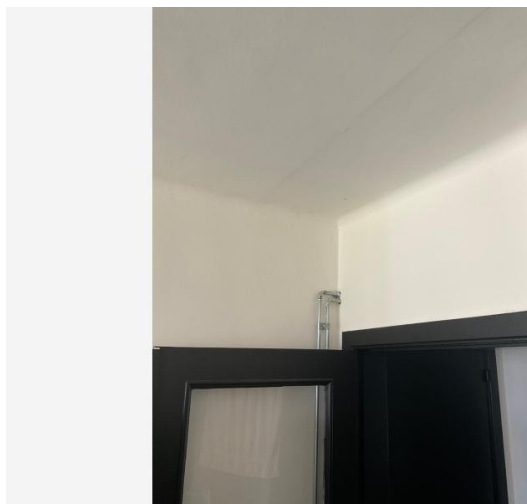
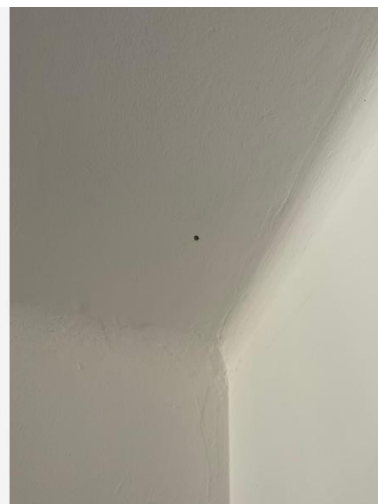
Geen asbest

| # | Type | Referentie | Resultaat |
|---|---|---|---|
| 7.1 | Mengmonster | 107586 | Geen asbest |

| Beschrijving | Pleisterwerk - plafond |

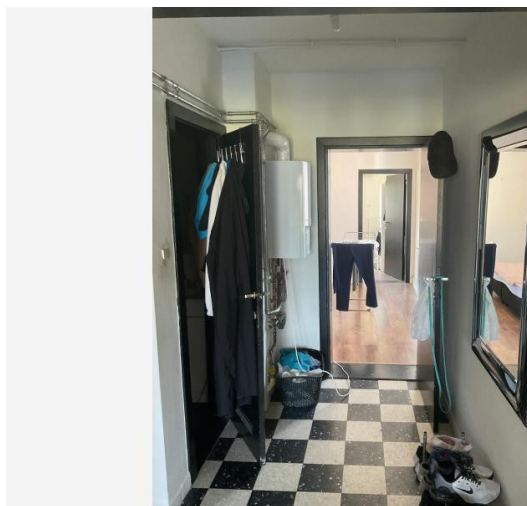
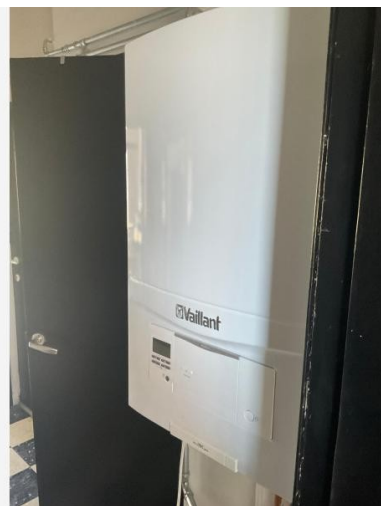
### Fiche 8: Ketel/stookolietank (CE na 2001)

| Beschrijving | Notitie | Terug te vinden op plannen |
|---|---|---|
| Fiche 8: Ketel/stookolietank (CE na 2001) | De inhoud van de ketel kon niet worden vastgesteld of geïnspecteerd. Echter, gezien het CE-label dat een bouwjaar na 2001 aanduidt, mogen we ervan uitgaan dat er geen asbestverdachte materialen aanwezig zijn binnen deze toepassing. | - |
