# Asbestinventarisatetest

Battelsesteenweg 137/1, 2800 Mechelen

# Voorbeeldattest

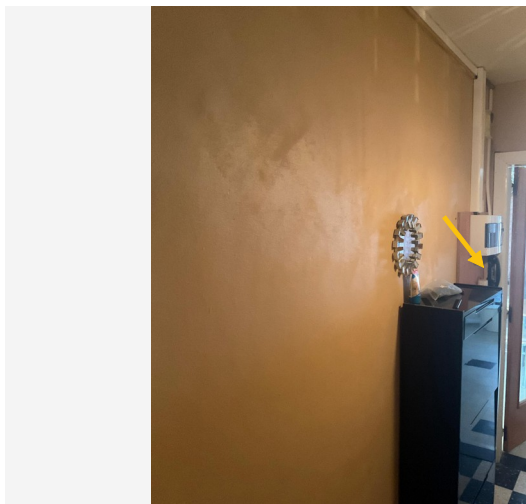
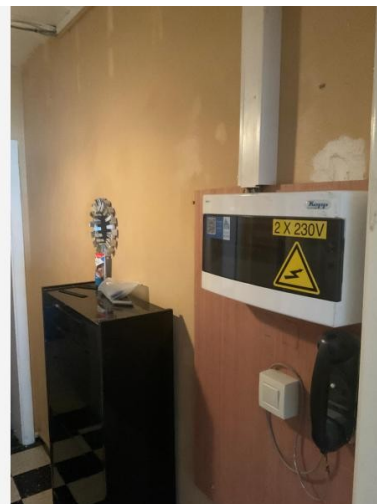
| Beschrijving | Type | Actie |
|---|---|---|
| 1. Bakeliet - telefoon | Asbestmateriaal | Zorgvuldig beheren |

Het asbestmateriaal valt onder de mijlpaal van 2040.

| Eindbeoordeling materiaalrisico | Laag materiaalrisico en/of verlaagde kans op vezelvrijgave |

| Gebondenheid | Categorie 1: hechtgebonden in oorsprong |
| Asbestsoort (vezeltype) | Crocidoliet aanwezig |
| Asbestconcentratie | Laag (< 50%) |
| Afschermingsgraad van het gehele materiaal | Geheel of deels vrij aan binnenluchtstromen |
| Toestand van het materiaal | Onbeschadigd, niet verweerd |

| Beschrijving | Bakeliet - telefoon |
| Identificatiemethode | De asbestdeskundige beoordeelt het materiaal als asbesthoudend, en dit zonder monstername. |

- Zorg voor een veilig beheer. Vermijd het beschadigen van het asbestmateriaal. Controleer de toestand jaarlijks op wijzigingen.

- Eenvoudige handelingen: mag via doe-het-zelf of door werknemer(s) met opleidingsattest eenvoudige handelingen  
Als dit materiaal verwijderd kan worden zonder het te breken, te beschadigen... , dan mag met dit met eenvoudige handelingen. Vermijd stofvorming en stofverspreiding op elk moment van de werken. Bevochtig of fixeert het materiaal.

Het gebruik van sneldraaiende werktuigen (boormachine, slijpschijf, hogedrukreiniger...) is verboden.

Zorg voor gepaste persoonlijke beschermingsmiddelen: minimaal FFP3-mondmasker (EN 149), wegwerpovertrek met kap (minimaal Cat III, type 5/6), wegwerphandschoenen en overschoenen of afspoelbaar schoeisel

Let wel: als het hier gaat om een bakelieten tellerkast die eigendom is van de nutsmaatschappij, dan mag deze enkel door de nutsmaatschappij worden verwijderd.

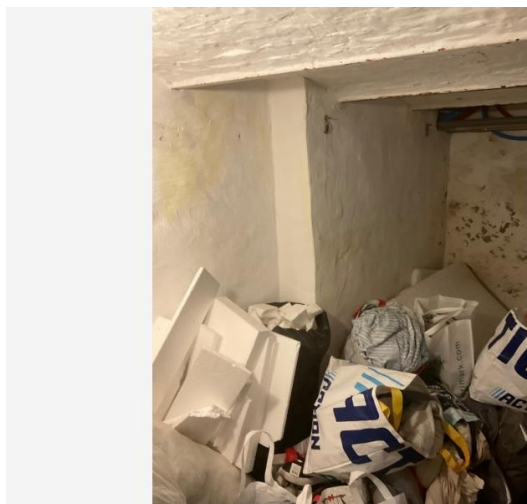
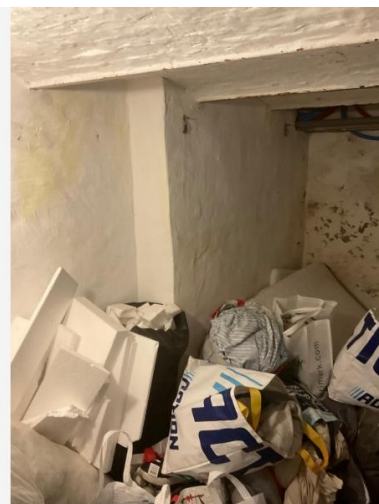
Het plafond bestaat uit baksteen/betonsteen en wordt als niet-asbestverdacht beschouwd.

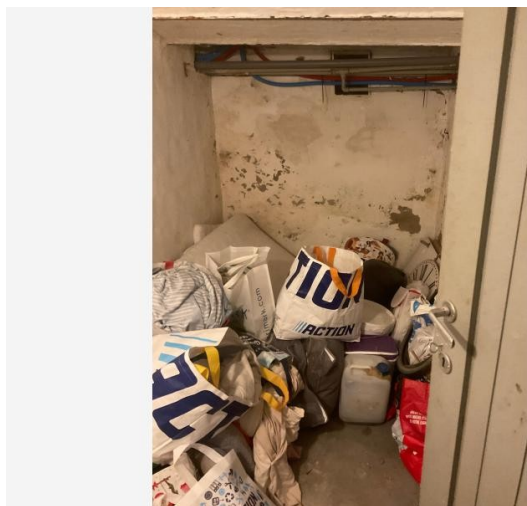
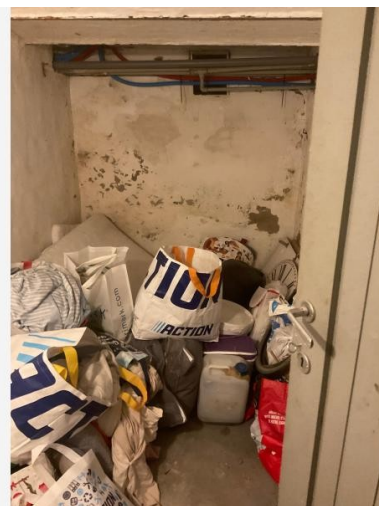
De vloer is opgebouwd uit beton en wordt als niet-asbestverdacht beschouwd.

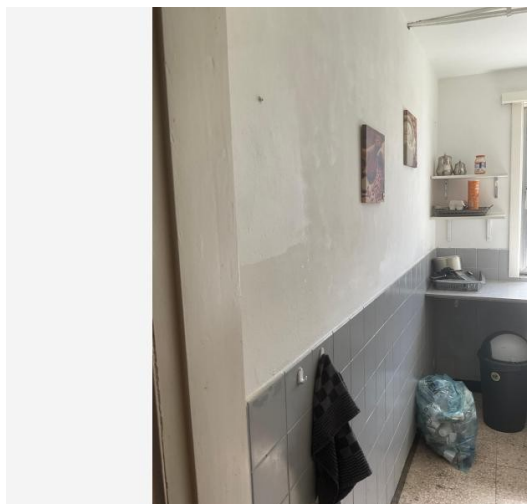
Bij afwezigheid van kapotte of ontbrekende vloertegels kon de onderliggende lijmlaag of cementgebonden specie niet worden geïnspecteerd. Gelieve bij toekomstige verbouwingen of sloopwerkzaamheden steeds extra aandacht te besteden aan mogelijke aanwezigheid van asbesthoudende materialen.

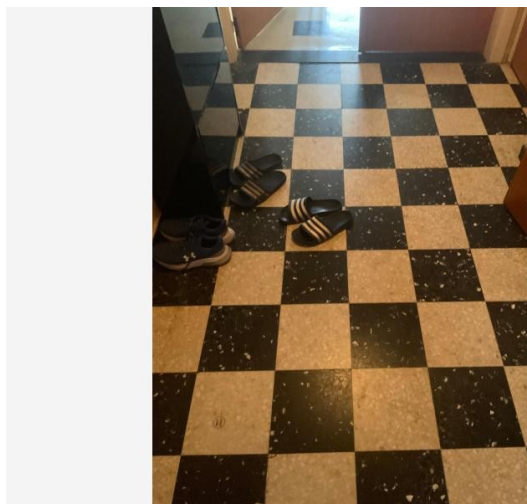
Bij afwezigheid van kapotte of ontbrekende vloertegels kon de onderliggende lijmlaag of cementgebonden specie niet worden geïnspecteerd. Gelieve bij toekomstige verbouwingen of sloopwerkzaamheden steeds extra aandacht te besteden aan mogelijke aanwezigheid van asbesthoudende materialen.

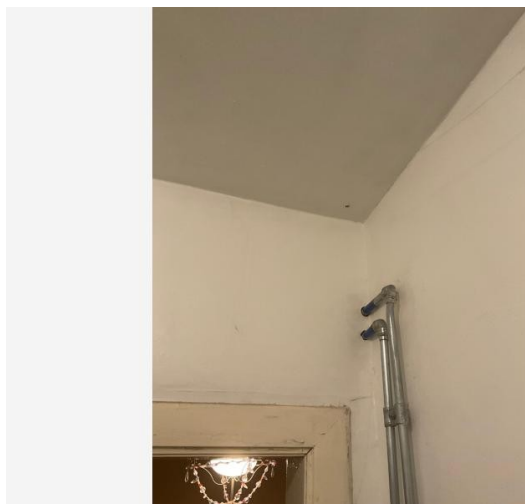
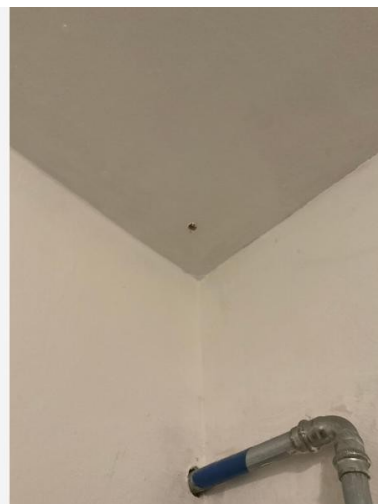
Geen asbest

| # | Type | Referentie | Resultaat |
|---|---|---|---|
| 6.1 | Mengmonster | 107581 | Geen asbest |

| Beschrijving | Pleisterwerk - plafond |

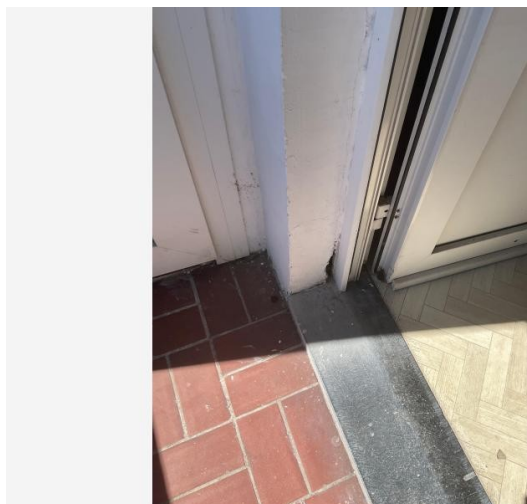
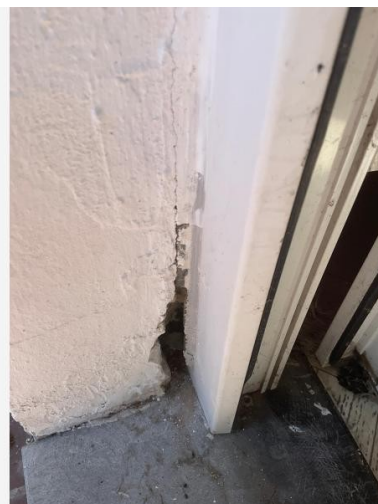
Geen asbest

| # | Type | Referentie | Resultaat |
|---|---|---|---|
| 7.1 | Mengmonster | 107584 | Geen asbest |

| Beschrijving | Cementering - wand terras |

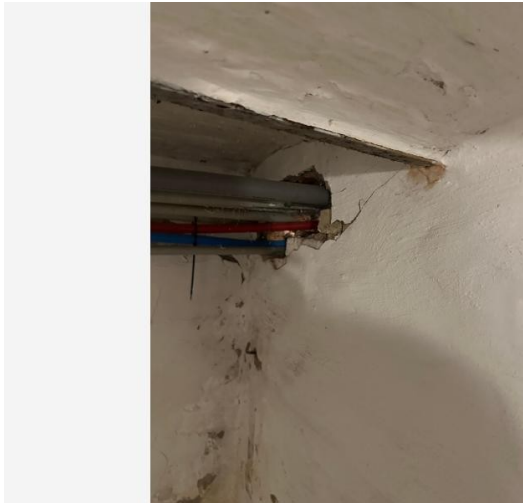
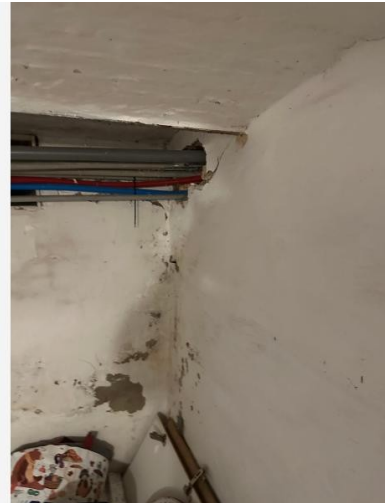
Geen asbest

| # | Type | Referentie | Resultaat |
|---|---|---|---|
| 8.1 | Mengmonster | 107583 | Geen asbest |

| Beschrijving | Cementering - wand kelder |

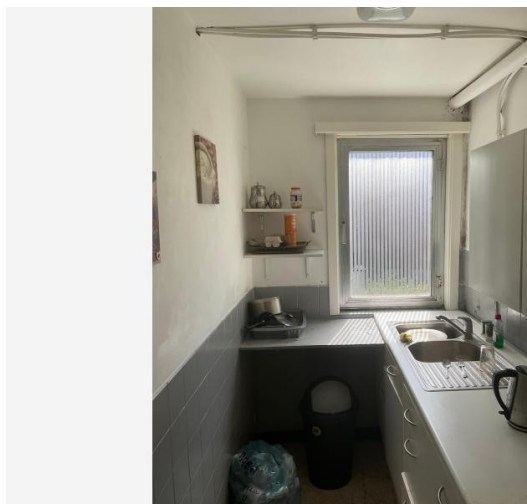
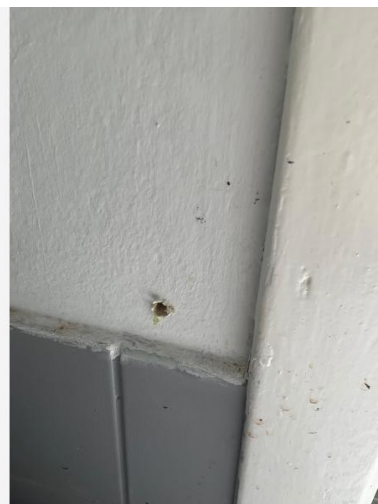
Geen asbest

| # | Type | Referentie | Resultaat |
|---|---|---|---|
| 9.1 | Mengmonster | 107580 | Geen asbest |

| Beschrijving | Pleisterwerk - wand |

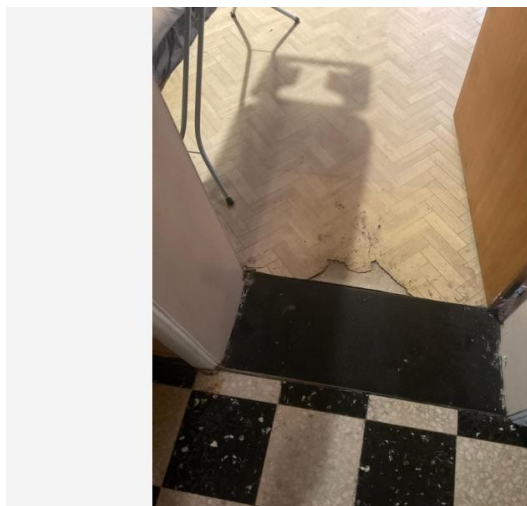
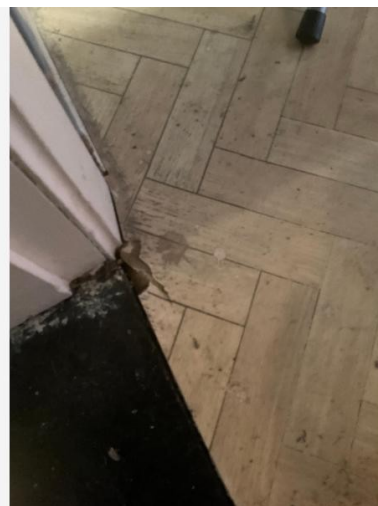
Geen asbest

| # | Type | Referentie | Resultaat |
|---|---|---|---|
| 10.1 | Puntmonster | 107582 | Geen asbest |

| Beschrijving | Vinyl - vloerbekleding (vilt- /kartonlaag) |

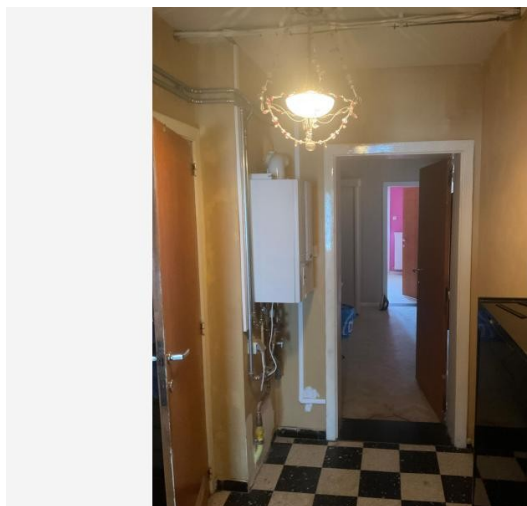
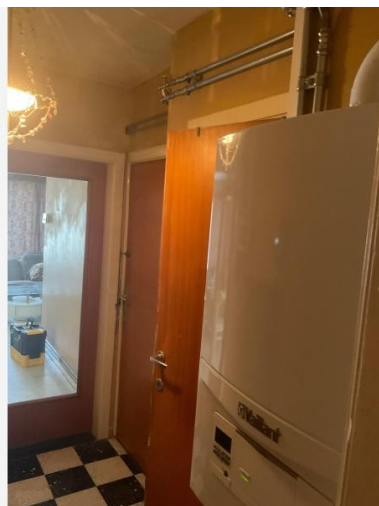
### Fiche 11: Ketel/stookolietank (CE na 2001)

| Beschrijving | Notitie | Terug te vinden op plannen |
|---|---|---|
| Fiche 11: Ketel/stookolietank (CE na 2001) | De inhoud van de ketel kon niet worden vastgesteld of geïnspecteerd. Echter, gezien het CE-label dat een bouwjaar na 2001 aanduidt, mogen we ervan uitgaan dat er geen asbestverdachte materialen aanwezig zijn binnen deze toepassing. | - |

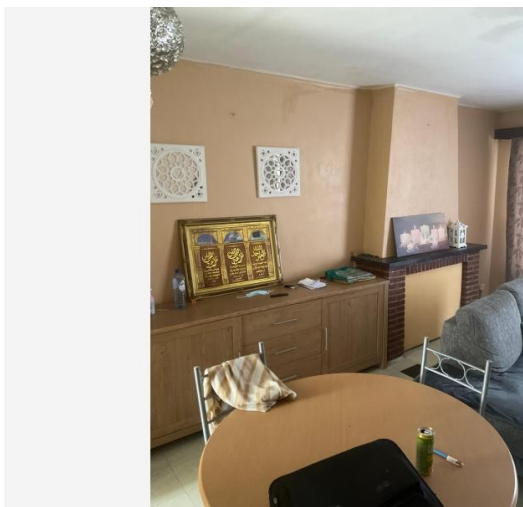
### Fiche 12: Schouwmantel -

| Beschrijving | Notitie | Terug te vinden op plannen |
|---|---|---|
| Fiche 12: Schouwmantel - | De schouwmantel op zich is niet asbestverdacht echter kon de binnenzijde van de schouw niet worden vastgesteld of geïnspecteerd op de aanwezigheid van asbesthoudende materialen. Er werd ook niet voldoende documentatie aangereikt teneinde de inhoud van de schouwen of de ligging ervan vast te stellen of te inspecteren. Gelieve steeds aandachtig te zijn bij eventuele verbouwingen en afbraakwerken voor asbesthoudende materialen. | Plan 1.6: verdiep 1 wanden |
