# Asbestinventarisatetest

Battelsesteenweg 137, 2800 Mechelen

**Asbestveilig** (maar mogelijk niet asbestvrij)

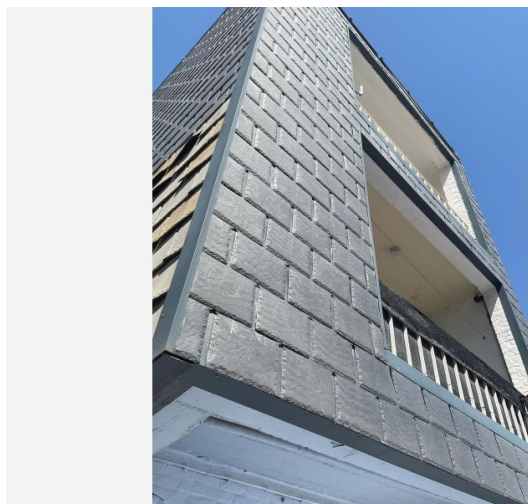
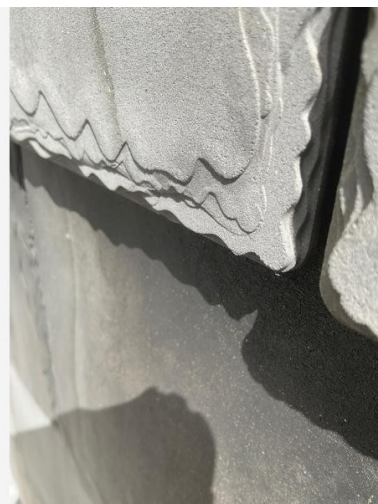
tijdens de inspectie is vastgesteld dat de buiten gevel kant koer bekleed was met gevelleien in kunststof.

De achterliggende lagen konden echter niet vastgesteld worden, wees bij werken dus steeds aandachtig voor de aanwezigheid van eventuele asbest houdende materialen.

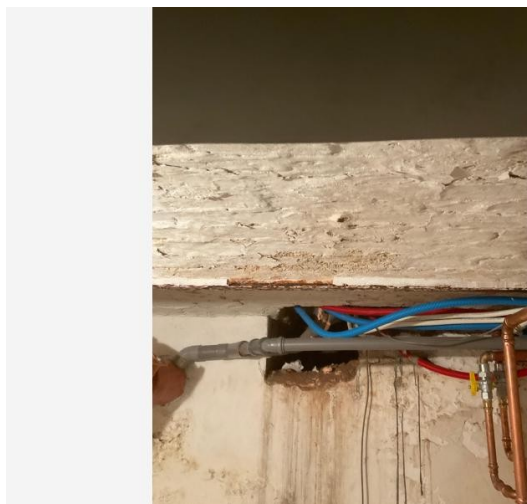
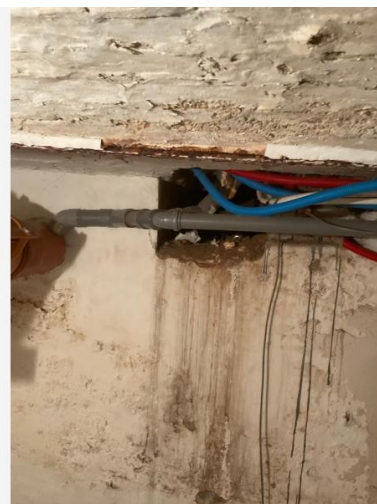
Het plafond is opgebouwd uit betongewelfen en wordt als niet-asbestverdacht beschouwd.

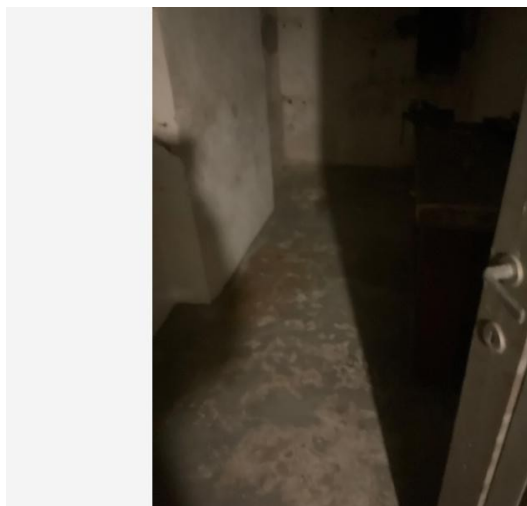
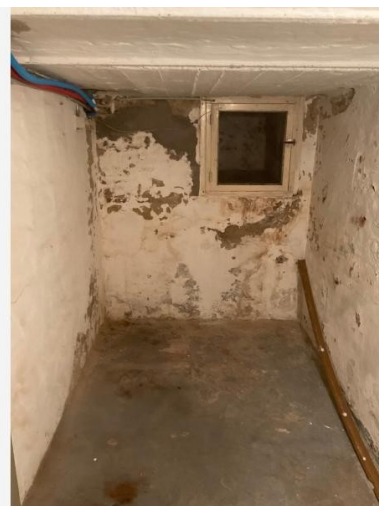
De vloer is opgebouwd uit beton en wordt als niet-asbestverdacht beschouwd.

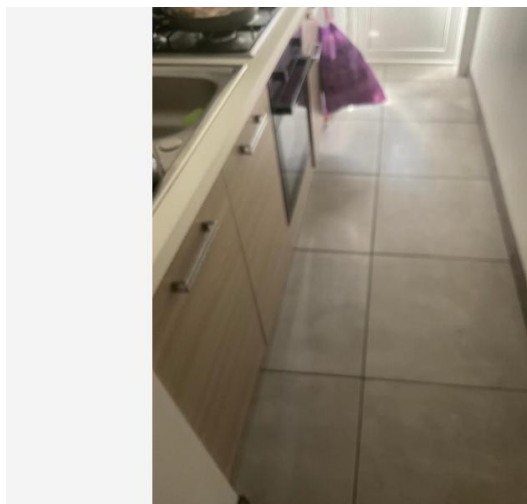
Bij afwezigheid van kapotte of ontbrekende vloertegels kon de onderliggende lijmlaag of cementgebonden specie niet worden geïnspecteerd. Gelieve bij toekomstige verbouwingen of sloopwerkzaamheden steeds extra aandacht te besteden aan mogelijke aanwezigheid van asbesthoudende materialen.

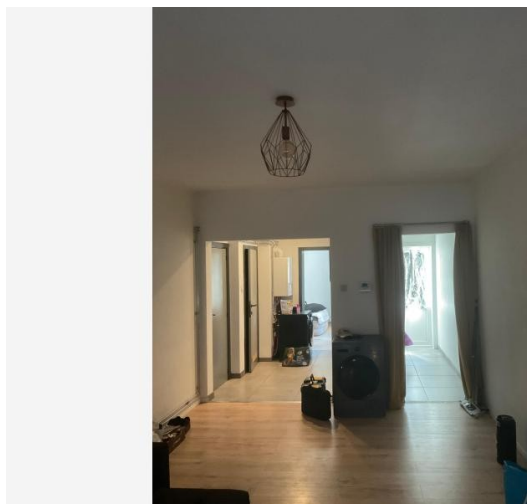
De parket- of laminaatvloer zelf wordt niet als asbestverdacht beschouwd. De achterliggende laag kon tijdens het plaatsbezoek echter niet worden vastgesteld of geïnspecteerd, en er werd geen documentatie aangeleverd om de primaire drager te identificeren.

Bij eventuele verbouwingen of sloopwerkzaamheden is het belangrijk extra aandacht te besteden aan mogelijke asbesthoudende materialen, met name aan zwarte lijm die gebruikt kan zijn om het parket te bevestigen. Indien zwarte lijm wordt aangetroffen onder de parket- of laminaatvloer, wordt aanbevolen extra staalnames te nemen om met zekerheid vast te stellen of de lijm asbesthoudend is.

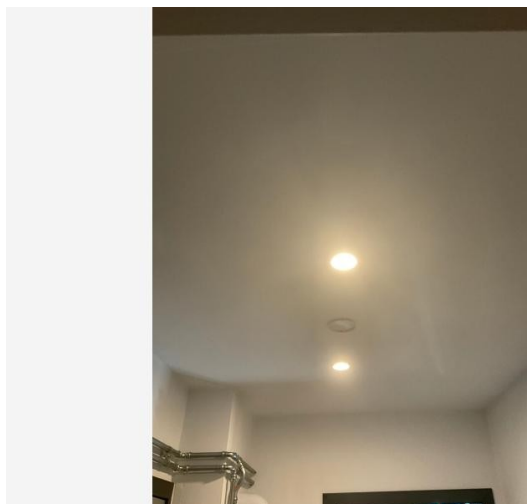
Het plafond opzich is niet-asbestverdacht, maar de achterliggende laag kon niet worden vastgesteld noch worden geïnspecteerd gedurende het plaatsbezoek. Er werd geen documentatie aangereikt om de primaire drager te kunnen identificeren. Gelieve steeds aandachtig te zijn bij eventuele verbouwingen en afbraakwerken voor asbesthoudende materialen.

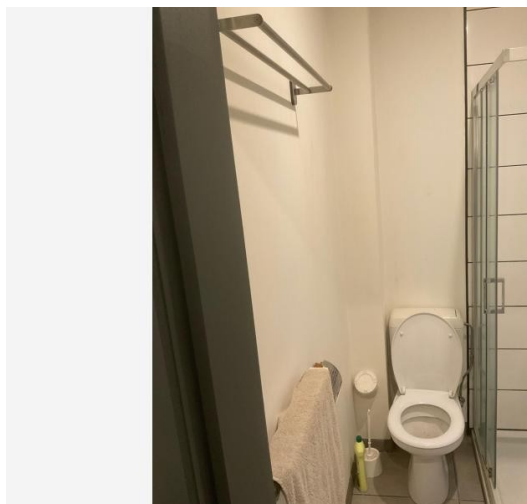
De wand opzich is niet-asbestverdacht, maar de achterliggende laag kon niet worden vastgesteld noch worden geïnspecteerd gedurende het plaatsbezoek. Er werd geen documentatie aangereikt om de primaire drager te kunnen identificeren. Gelieve steeds aandachtig te zijn bij eventuele verbouwingen en afbraakwerken voor asbesthoudende materialen.

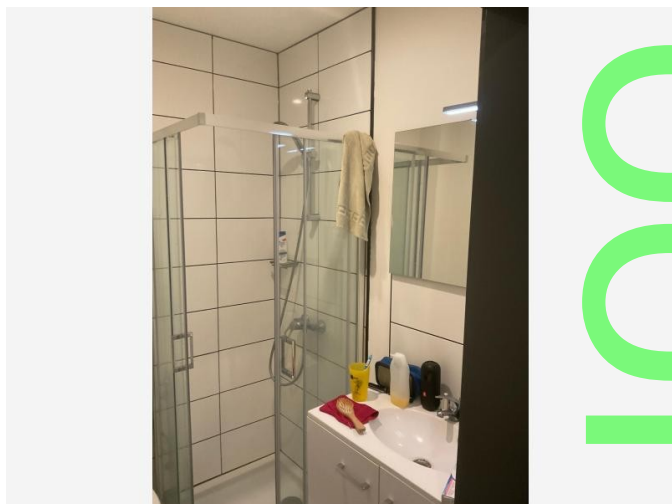
Bij afwezigheid van kapotte of ontbrekende vloertegels kon de onderliggende lijmlaag of cementgebonden specie niet worden geïnspecteerd. Gelieve bij toekomstige verbouwingen of sloopwerkzaamheden steeds extra aandacht te besteden aan mogelijke aanwezigheid van asbesthoudende materialen.

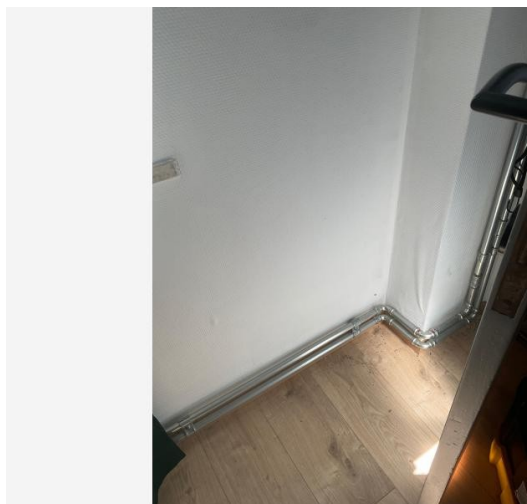
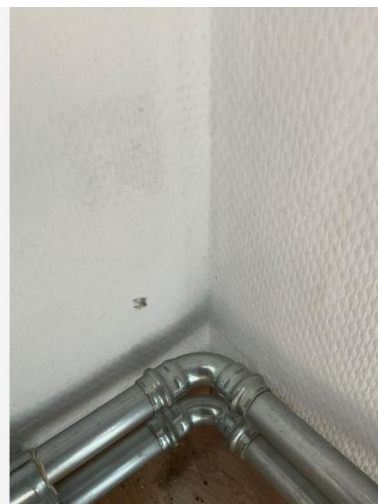
Geen asbest

| # | Type | Referentie | Resultaat |
|---|---|---|---|
| 10.1 | Mengmonster | 107568 | Geen asbest |

| Opmerking | <p>AANVULLEN! Er werd een mengmonster genomen van de pleisterwerken aan de wand van de keuken, de gang en slaapkamer</p> <p>Ontbrekende ruimtes of ruimtes zonder pleisterwerk : badkamer vanwege valse wanden, geen apart toilet, geen stookruimte</p> <p>De aangegeven hoeveelheden zijn een schatting, mogelijks kan dit afwijken van de realiteit.</p> |

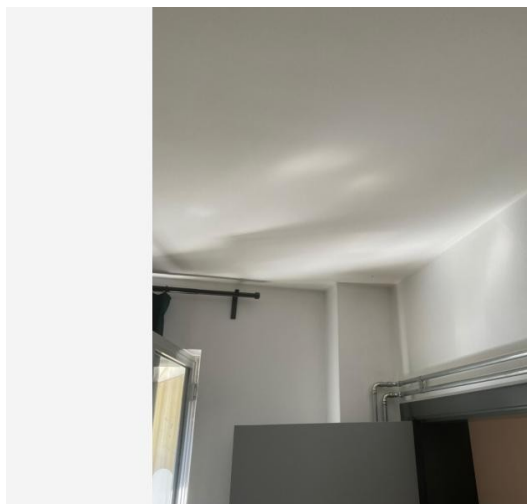
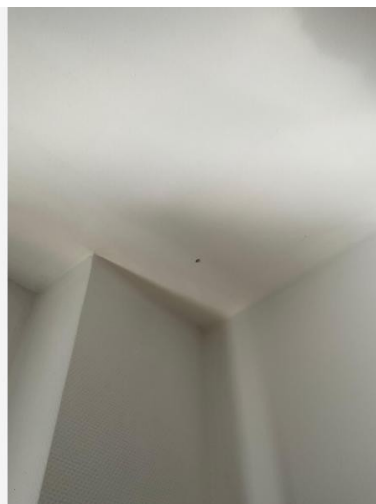
Geen asbest

| # | Type | Referentie | Resultaat |
|---|---|---|---|
| 11.1 | Mengmonster | 107569 | Geen asbest |

| Opmerking | <p>AANVULLEN! Er werd een mengmonster genomen van de pleisterwerken aan het plafond van de woonkamer en slaapkamer</p> <p>Ontbrekende ruimtes of ruimtes zonder pleisterwerk : overal elders was er verlaagd plafond</p> <p>De aangegeven hoeveelheden zijn een schatting, mogelijks kan dit afwijken van de realiteit.</p> |

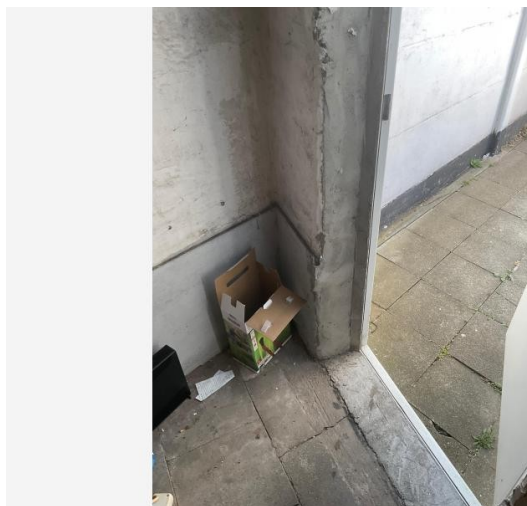
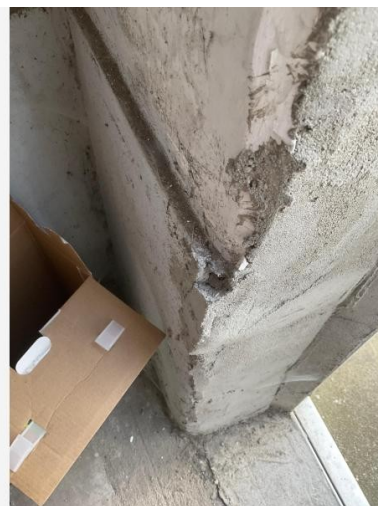
Geen asbest

| # | Type | Referentie | Resultaat |
|---|---|---|---|
| 12.1 | Mengmonster | 107572 | Geen asbest |

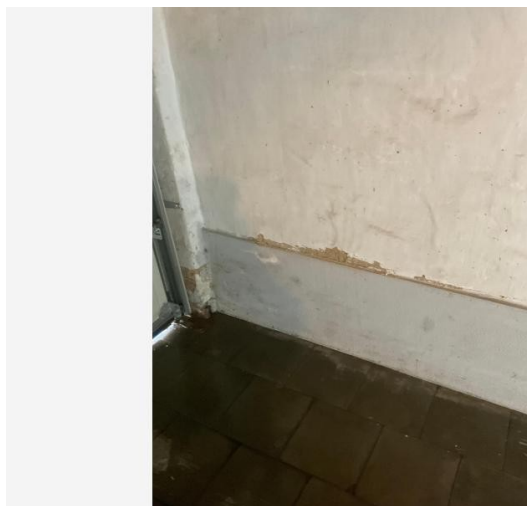
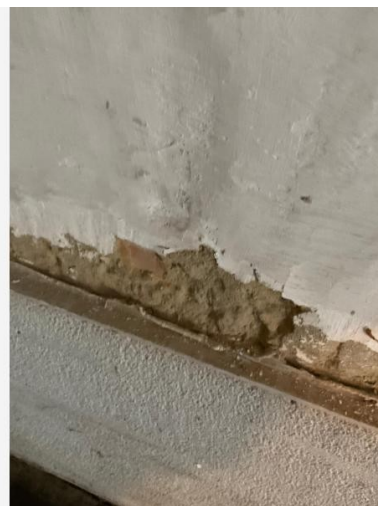
Geen asbest

| # | Type | Referentie | Resultaat |
|---|---|---|---|
| 13.1 | Mengmonster | 107573 | Geen asbest |

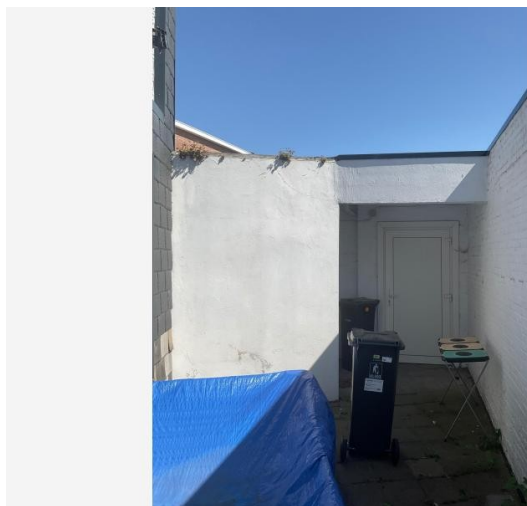
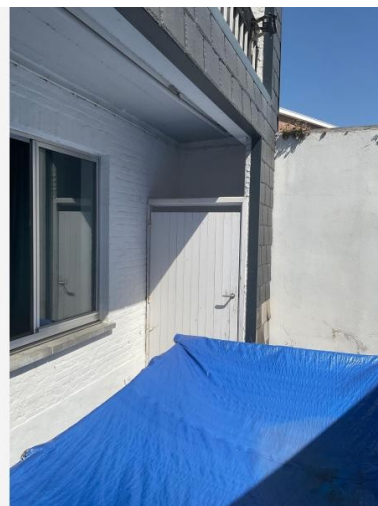
Geen asbest

| # | Type | Referentie | Resultaat |
|---|---|---|---|
| 14.1 | Puntmonster | 107571 | Geen asbest |

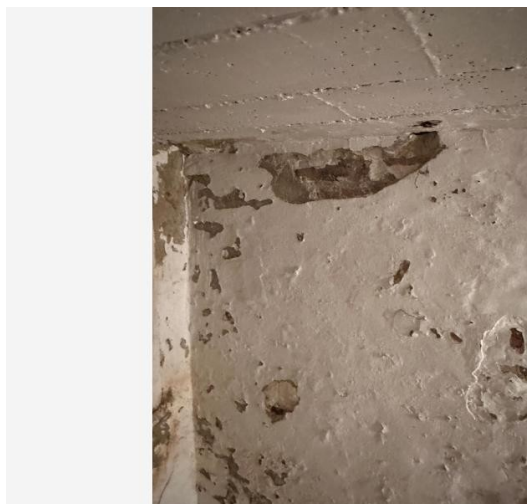
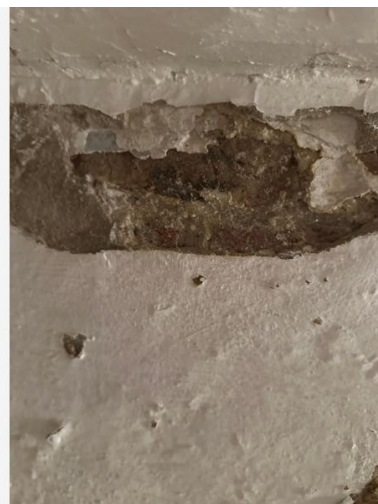
Geen asbest

| # | Type | Referentie | Resultaat |
|---|---|---|---|
| 15.1 | Mengmonster | 107570 | Geen asbest |

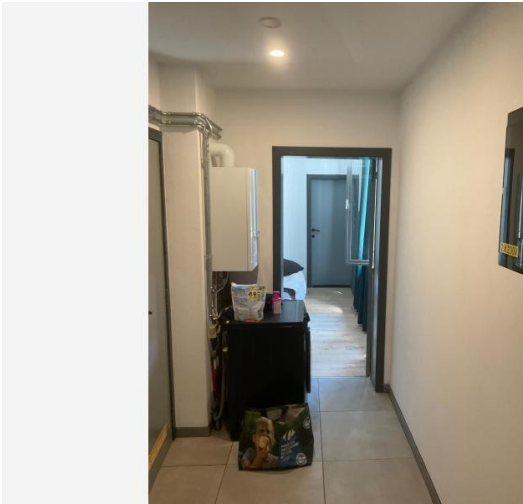
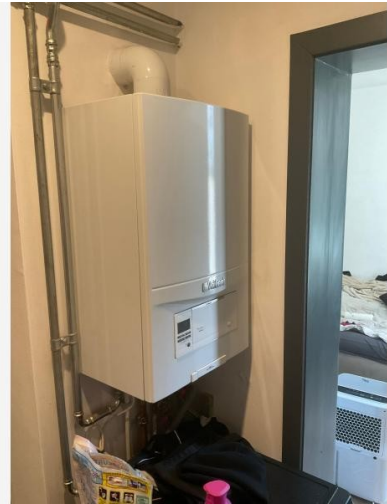
## Fiche 17: Ketel/stookolietank (CE na 2001)

| Beschrijving | Notitie | Terug te vinden op plannen |
|---|---|---|
| Fiche 17: Ketel/stookolietank (CE na 2001) | De inhoud van de ketel kon niet worden vastgesteld of geïnspecteerd. Echter, gezien het CE-label dat een bouwjaar na 2001 aanduidt, mogen we ervan uitgaan dat er geen asbestverdachte materialen aanwezig zijn binnen deze toepassing. | - |
