# Asbestinventarisatetest

Kerkplein 25/037, 1930 Zaventem

Attestnummer : **20261029-000192.000**

## Zone 1: Hoofdgebouw

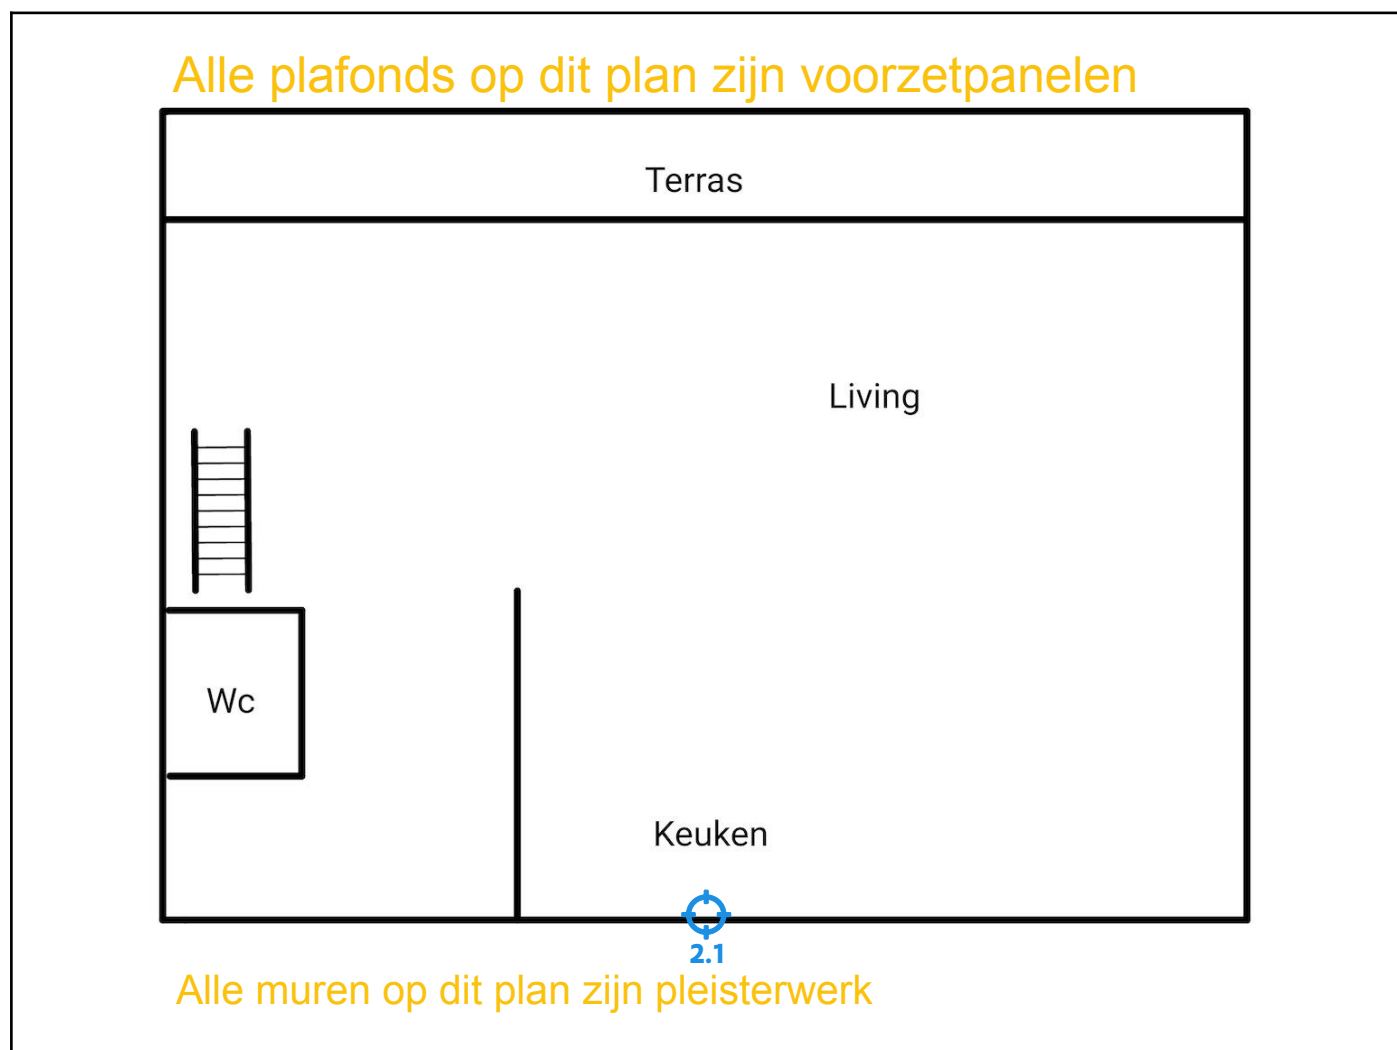
## Plan 1.2: V+0

| Beschrijving | Type | Actie |
|---|---|---|
| 1. Plafonds bestaande uit voorzetpanelen | Advies | - |
| 2. Pleisterwerk Wanden | Geen asbest | - |
| 2.1 Code: MM01 | Mengmonster | - |

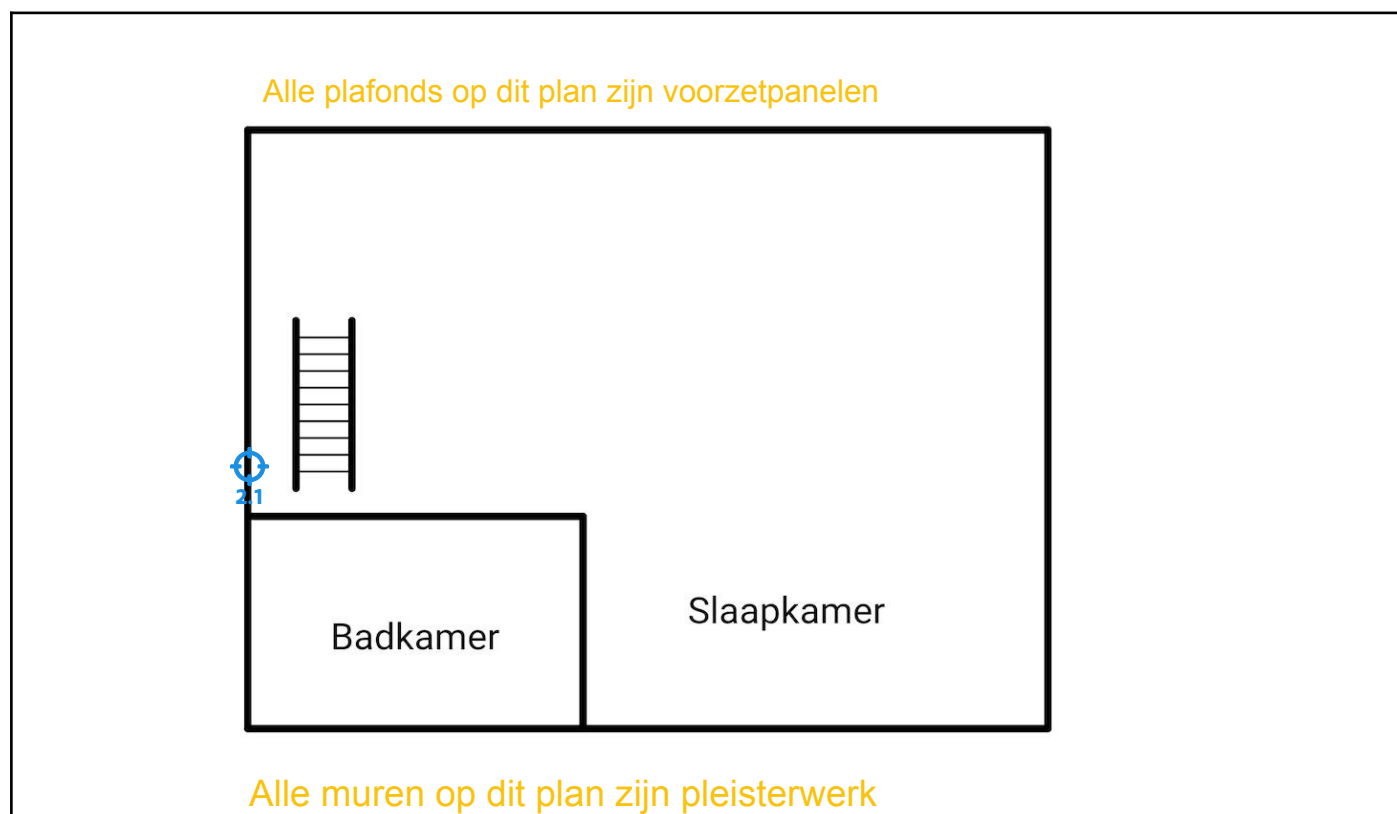
## Plan 1.3: V+1

| Beschrijving | Type | Actie |
|---|---|---|
| 1. Plafonds bestaande uit voorzetpanelen | Advies | - |
| 2. Pleisterwerk Wanden | Geen asbest | - |
| 2.1 Code: MM01 | Mengmonster | - |

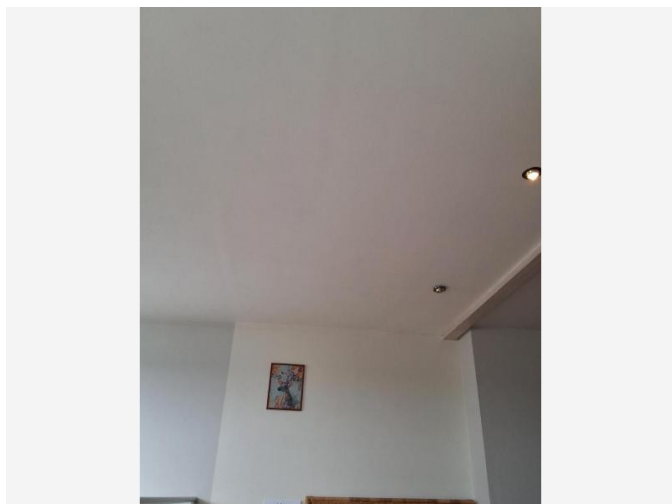
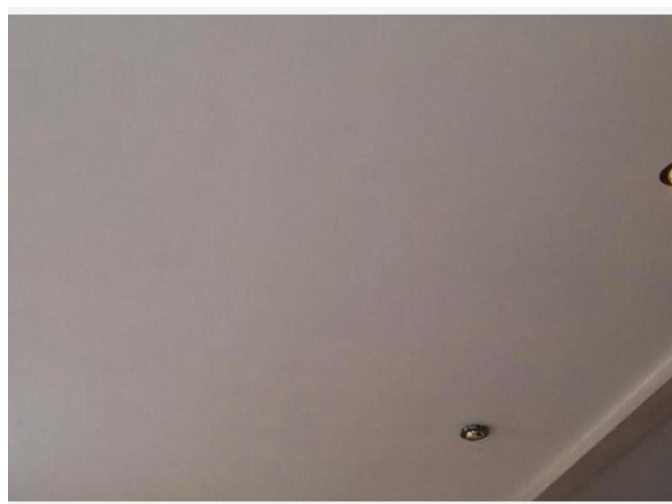
De plafonds werden afgewerkt met niet-asbestverdachte voorzetpanelen die inspectie van de bedekte structuur (opbouw, pleisterwerk) verhinderen.

| Basis voor advies | De asbestdeskundige beoordeelt het materiaal als niet-asbestverdacht. |

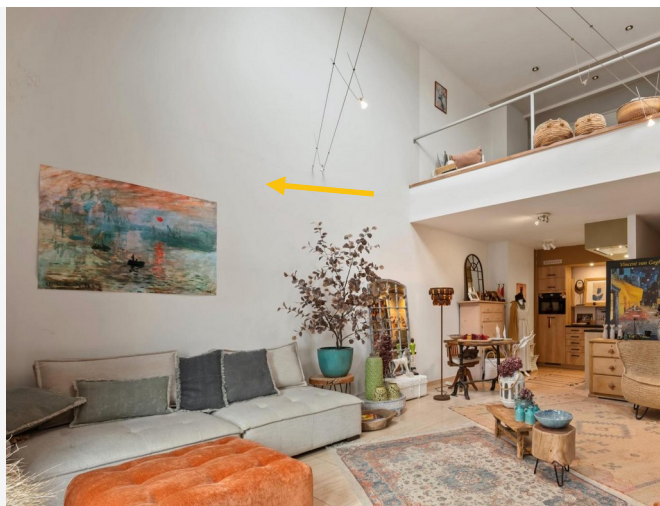
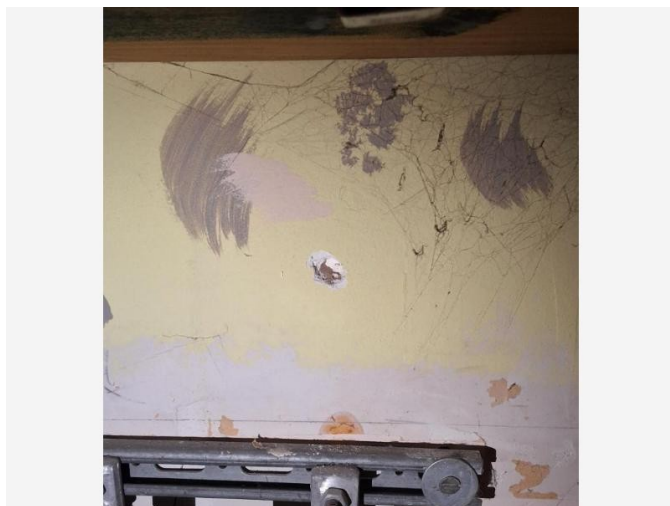
## Fiche 2: Pleisterwerk Wanden

### Conclusie

Geen asbest

| # | Type | Referentie | Resultaat |
|---|---|---|---|
| 2.1 | Mengmonster | MM01 | Geen asbest |

| Beschrijving | Pleisterwerk Wanden |
| Bindmiddel van materiaal | Gips - kalk |
| Gebondenheid op basis van bindmiddel | Niet-hechtgebonden |
