# Asbestinventarisatetest

Jaak Vandersandenstraat 3, 3740 Bilzen-Hoeselt

Attestnummer : **20250922-000108.000**

Uitgegeven op : **22.09.2025**

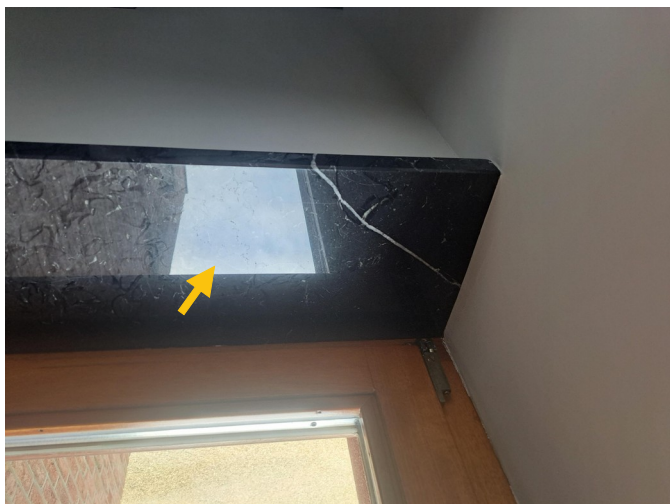
de raamtabletten zijn hier niet van asbestverdacht imitatiemarmer of massal maar van natuursteen  
dit te zien aan de blinkende structuur op het breukvlak

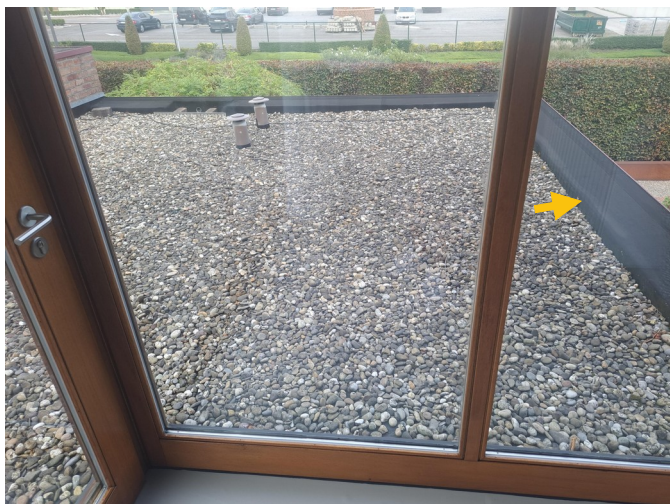
Het plat dak is afgewerkt met EPDM, een materiaal dat niet asbestverdacht is. Er is echter geen zicht op eventuele oudere dakbedekkingen die zich daaronder kunnen bevinden. Het detecteren hiervan valt onder destructief onderzoek, wat niet vereist is voor het opstellen van een attest.

Wees wel attent: indien werkzaamheden aan de onderste lagen of renovaties aan het dak worden uitgevoerd, bestaat de mogelijkheid dat er nog asbestverdachte onderlagen aanwezig zijn, zeker als de constructie werd opgetrokken vóór 2001. Bij renovaties is het altijd aan te raden om een asbestdeskundige in te schakelen voor een destructief onderzoek van de betreffende ruimte of ruimtes.

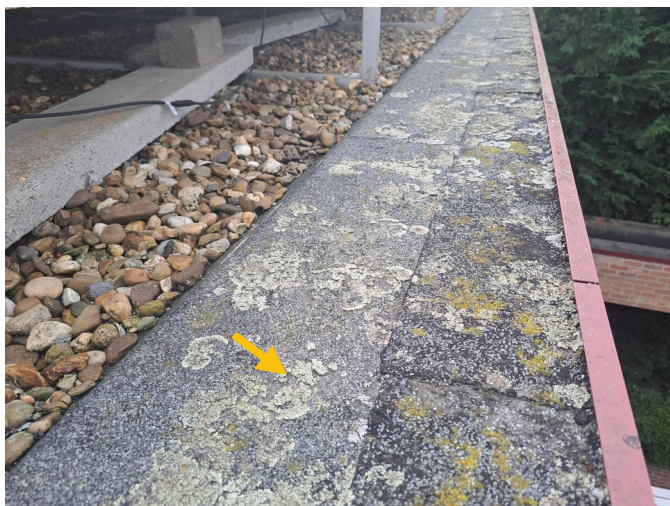
er kunnen nog onderliggende roofinglagen aanwezig zijn  
deze zijn niet nagekeken  
indien dit moest blijken later bij verwijdering adviseren we eerst hier een staal van te laten afnemen

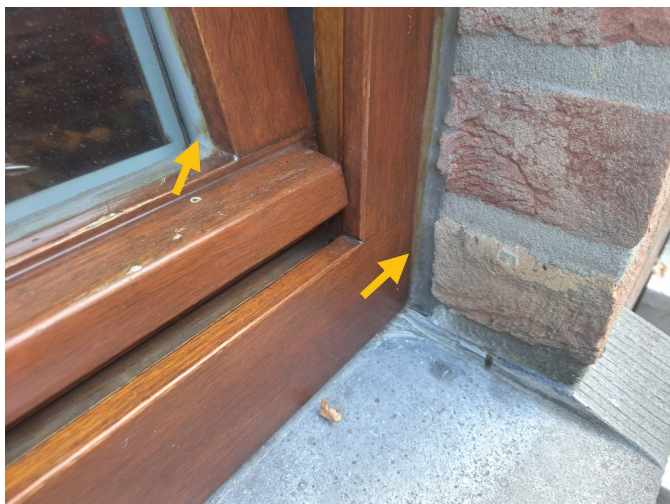
de kit is elastisch en indrukbaar wat aangeeft dat er weekmakers inzitten en geen asbestvezels anders was deze keihard geweest

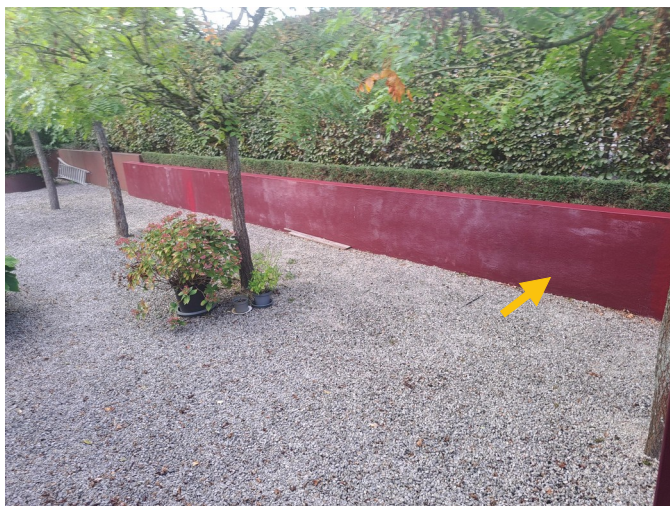
deze buitenwanden zijn geen pleisterwerk of crepie maar een harsgebonden emulsie over een betonwand , niet asbestverdacht

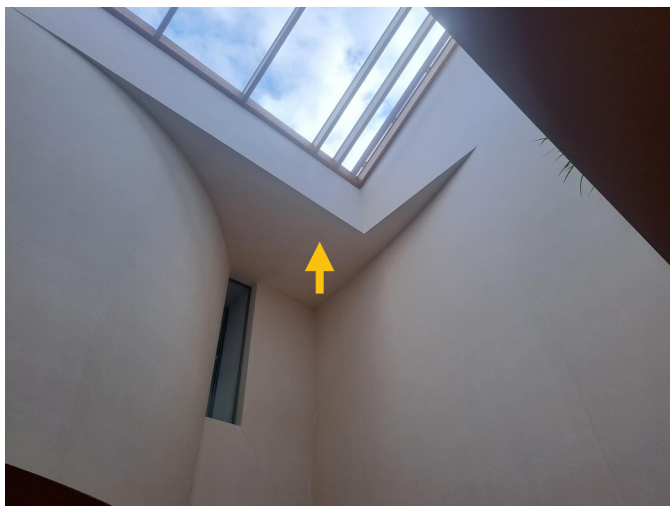
de plafonds zijn van gipskartonplaten en zijn niet asbestverdacht

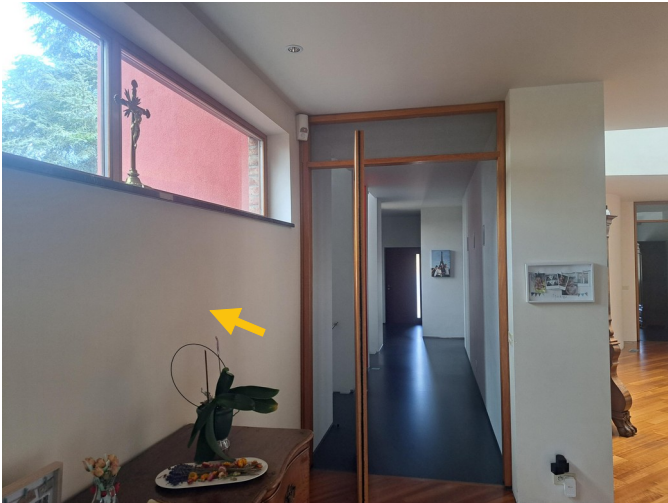
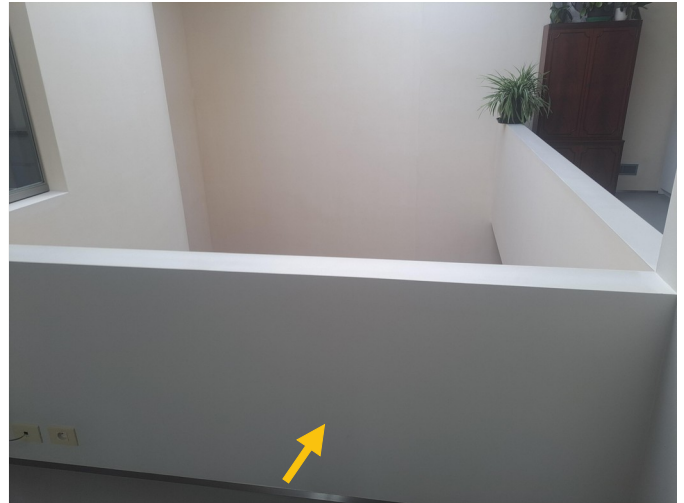
## Fiche 8: Pleisterwerk muren

Geen asbest

| # | Type | Referentie | Resultaat |
|---|---|---|---|
| 8.1 | Mengmonster | c971 | Geen asbest |

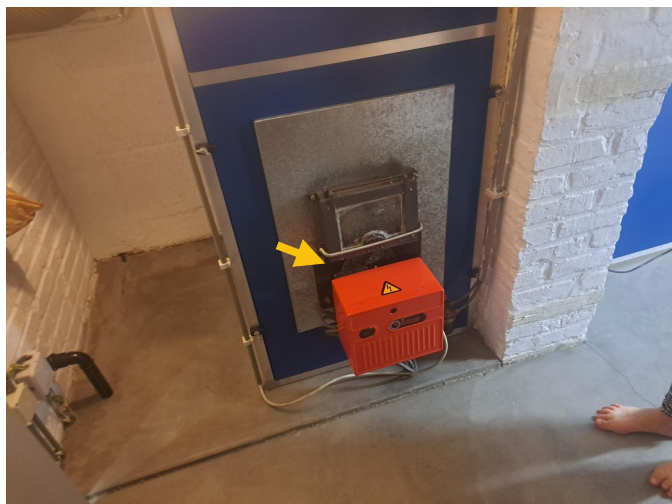
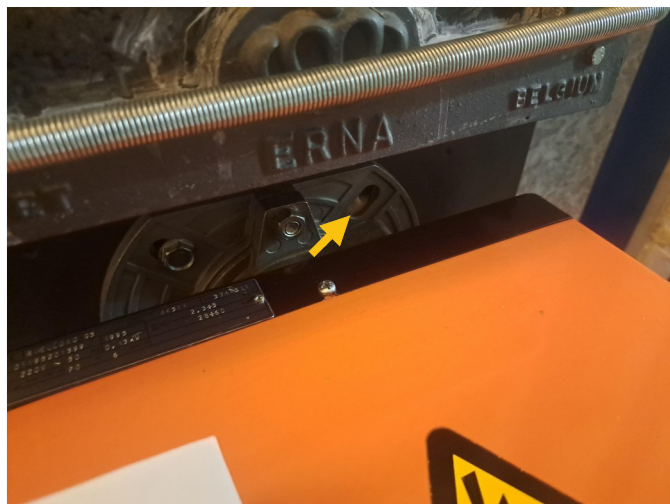
## Fiche 9: pakking verwarmingsketel

Geen asbest

| # | Type | Referentie | Resultaat |
|---|---|---|---|
| 9.1 | Puntmonster | c972 | Geen asbest |

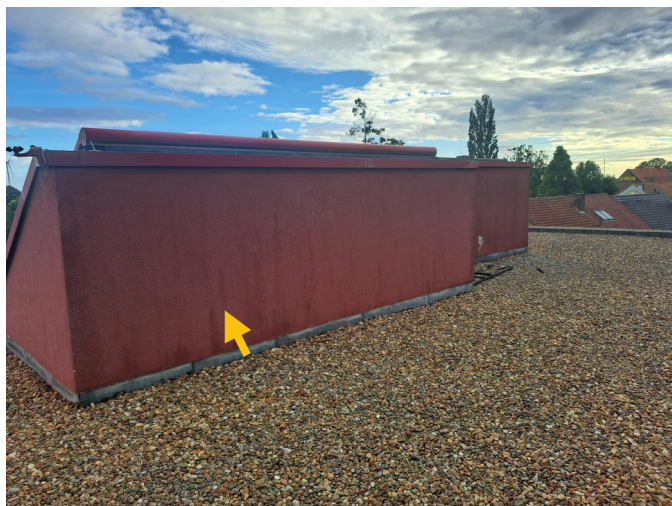
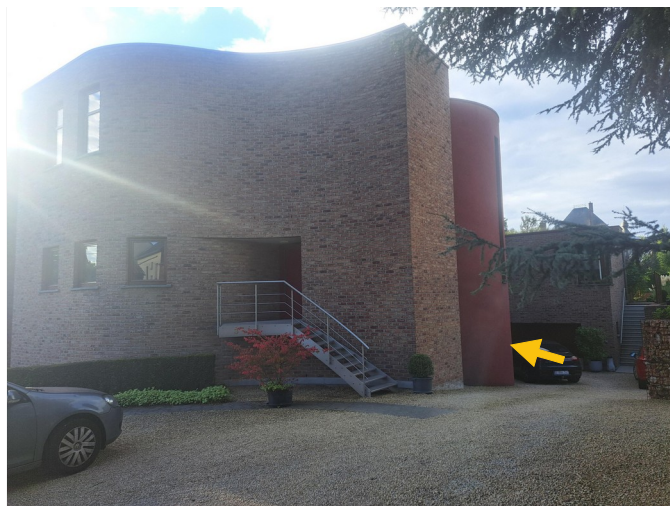
## Fiche 10: Crepi gevel en dakvolume

Geen asbest

| # | Type | Referentie | Resultaat |
|---|---|---|---|
| 10.1 | Puntmonster | c974 | Geen asbest |

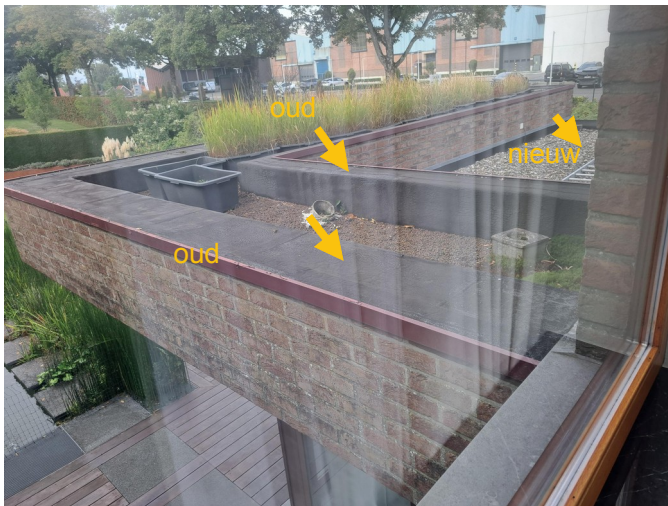
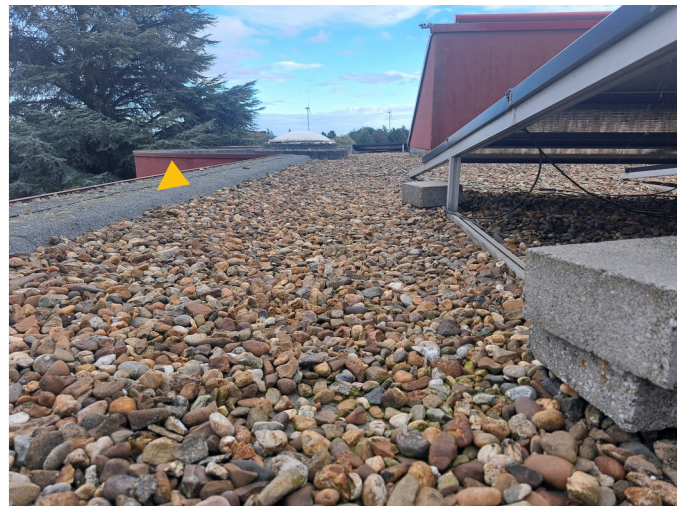
## Fiche 11: Roofing oude platte daken

Geen asbest

| # | Type | Referentie | Resultaat |
|---|---|---|---|
| 11.1 | Mengmonster | c973 | Geen asbest |

| Opmerking | Deze oppervlakte, volumes en gewichten zijn niet gemeten, maar geschat op basis van een benadering van de aanwezige roofing (de opgegeven hoeveelheden mogen niet gebruikt worden als maatstaf voor heffingen). Om gevolgschade en lekkages te voorkomen en niet destructief te werk te gaan, is alleen de toplaag bemonsterd. We kunnen geen uitspraak doen over de onderliggende lagen. Bij renovatie of sloop dient er een destructief onderzoek uitgevoerd te worden van de roofing. |
