# Asbestinventarisatetest

Langerloweg 101, 3600 Genk

Attestnummer : **20251103-000077.000**

Uitgegeven op : **03.11.2025**

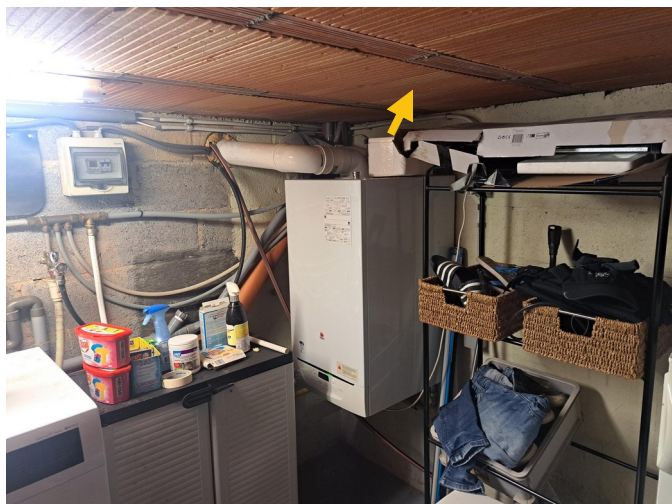
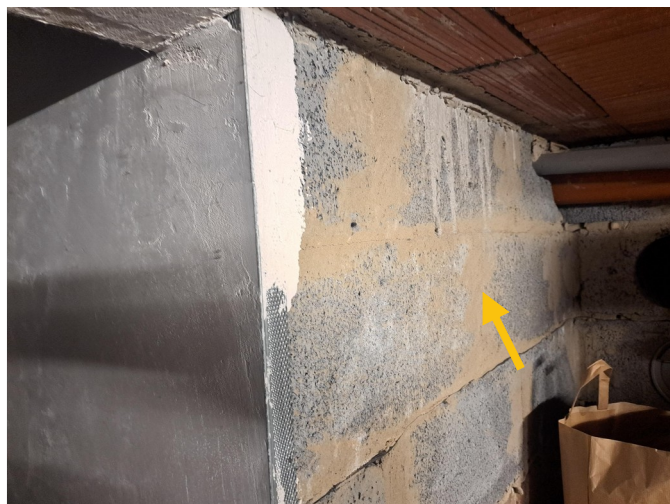
in de kelderberging is niets asbestverdachts vast te stellen

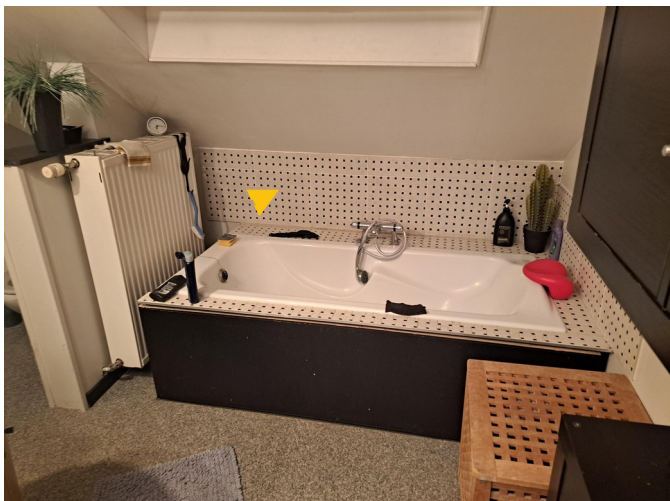
## Fiche 2: eventuele tegellijm achter wandtegels badkamer en wc

het zou kunnen dat er achter de wandtegels asbesthoudende tegellijm zit

dit echter niet visueel vast te stellen tijdens de inspectie

staalname was niet mogelijk

als later bij verwijdering blijkt dat ze niet in de mortel geplaatst zijn maar in tegellijm adviseren we om eerst een staalname te laten afnemen

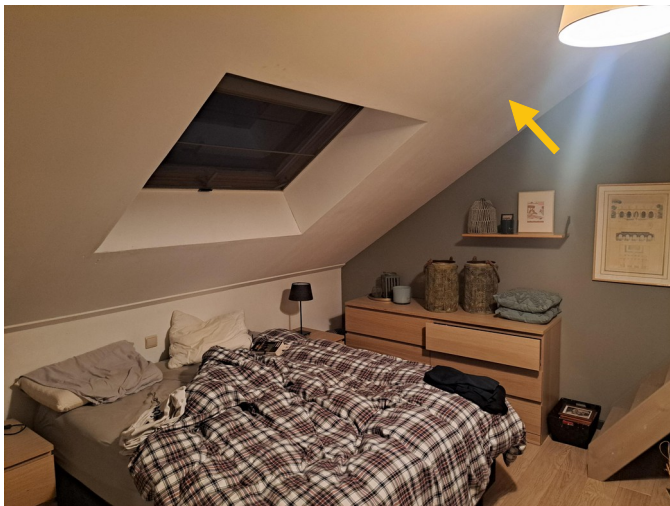
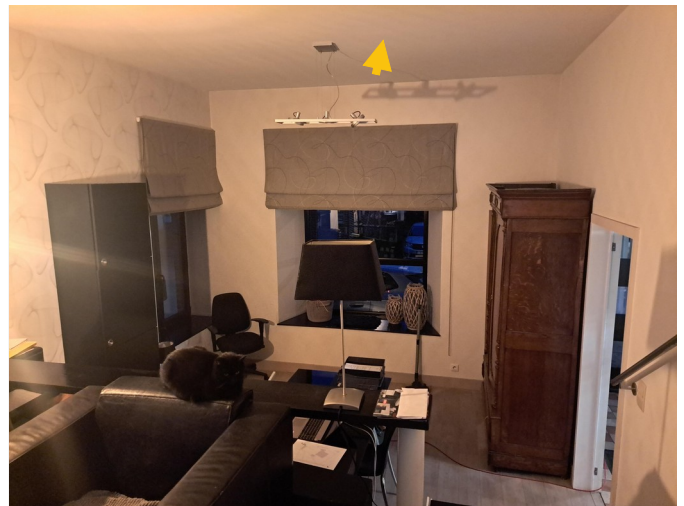
De plafonds zijn gemaakt van niet-asbestverdachte materialen (bijvoorbeeld laminaat, gyproc, ...), deze toepassingen zijn niet asbestverdacht. We hebben echter niet kunnen vaststellen of er mogelijk asbestverdachte of asbesthoudende materialen achter deze toepassingen aanwezig zijn. Bij renovatie of sloop is het aangeraden om een destructief onderzoek te laten uitvoeren van deze toepassingen.

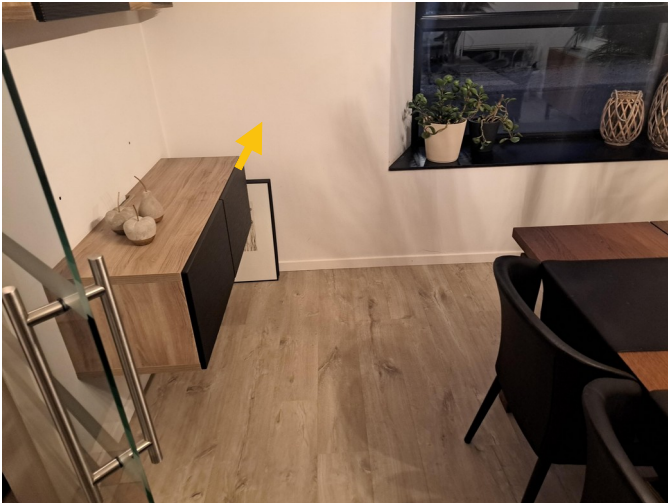
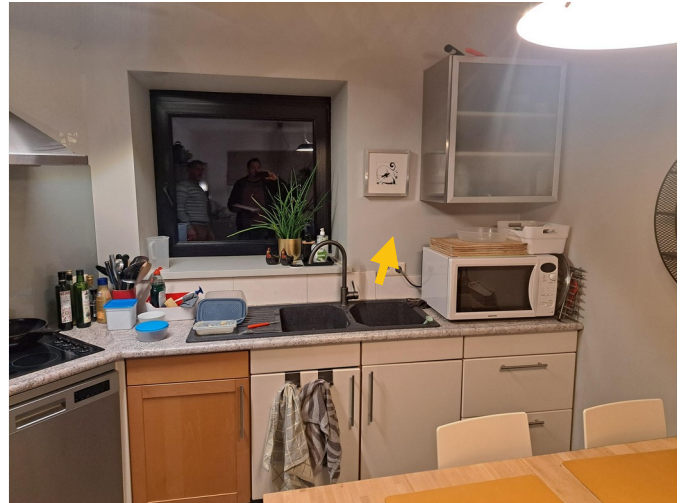
## Fiche 4: Pleisterwerk muren

Geen asbest

| # | Type | Referentie | Resultaat |
|---|---|---|---|
| 4.1 | Mengmonster | d571 | Geen asbest |

| Bindmiddel van materiaal | Gips - kalk |
| Gebondenheid op basis van bindmiddel | Niet-hechtgebonden |
| Hoeveelheid (oppervlakte - dikte - aantal) | • 180,00 m <sup>2</sup> - 1,00 cm - 1 stuk |

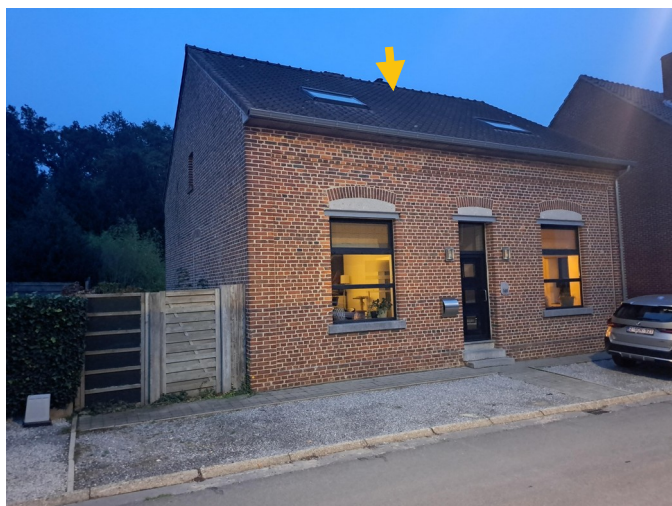
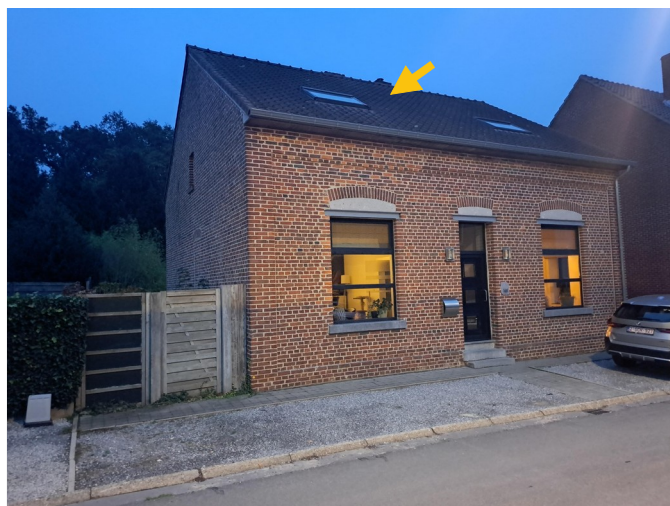
### Fiche 5: rookgaskanalen

| Beschrijving | Notitie | Terug te vinden op plannen |
|---|---|---|
| Fiche 5: rookgaskanalen | zijn van beton | Plan 1.4: dakenplan |

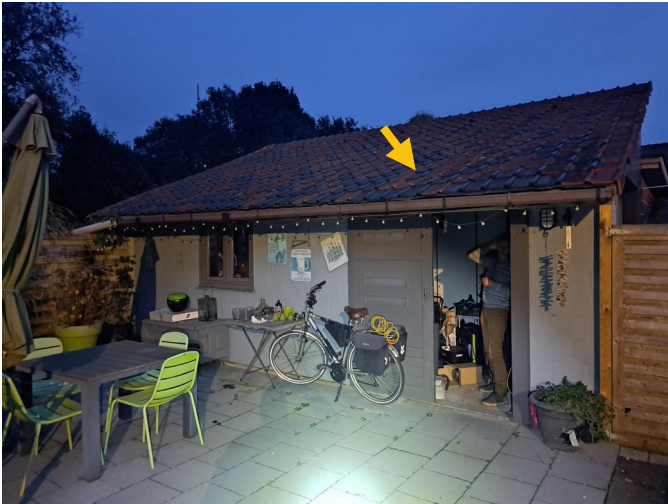
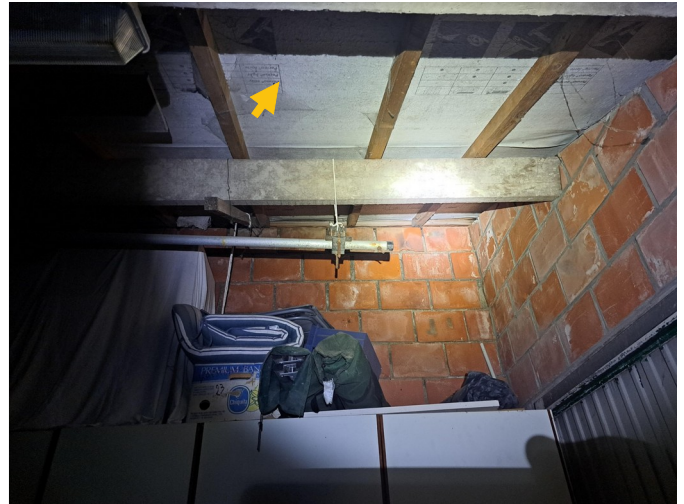
## Fiche 6: Onderdak van de woning is uit wit doek

| Beschrijving | Notitie | Terug te vinden op plannen |
|---|---|---|
| Fiche 6: Onderdak van de woning is uit wit doek | Tijdens het onderzoek en de controle van het onderdak hebben we vastgesteld dat het uit een niet-asbestverdacht doek/zeil bestaat. | Plan 1.4: dakenplan<br>Plan 2.2: garage dakenplan |

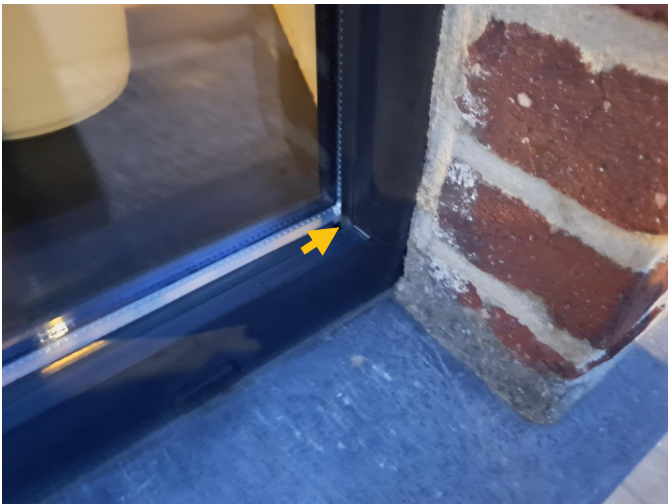
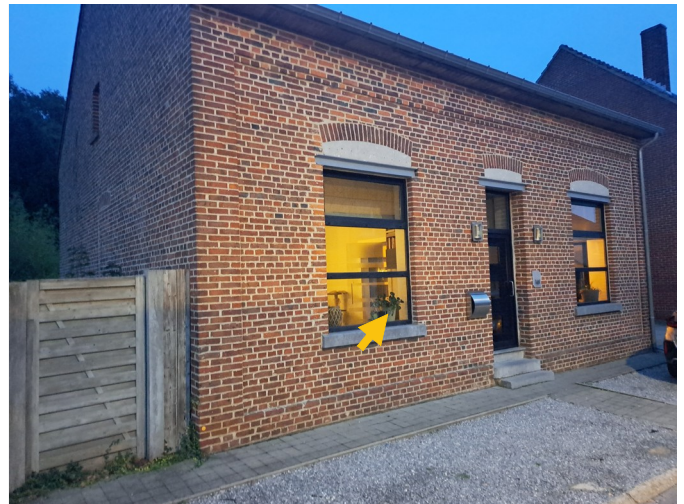
## Fiche 7: siliconen ramen

| Beschrijving | Notitie | Terug te vinden op plannen |
|---|---|---|
| Fiche 7: siliconen ramen | de kit is elastisch en indrukbaar wat aangeeft dat er weekmakers inzitten en geen asbestvezels anders was deze keihard geweest | Plan 1.2: nv0<br>Plan 1.3: nv1 |

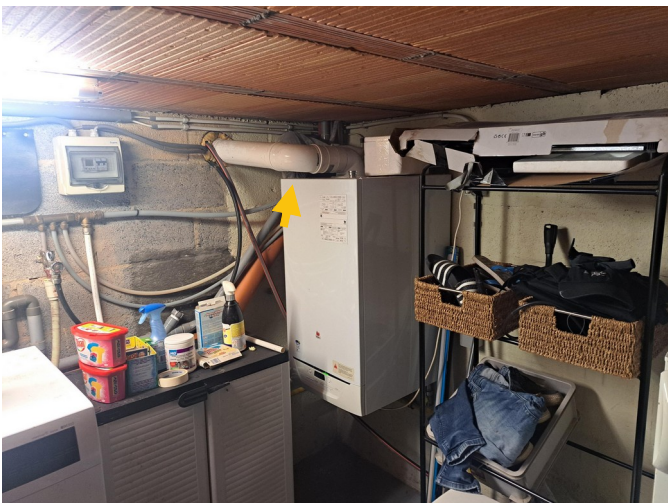
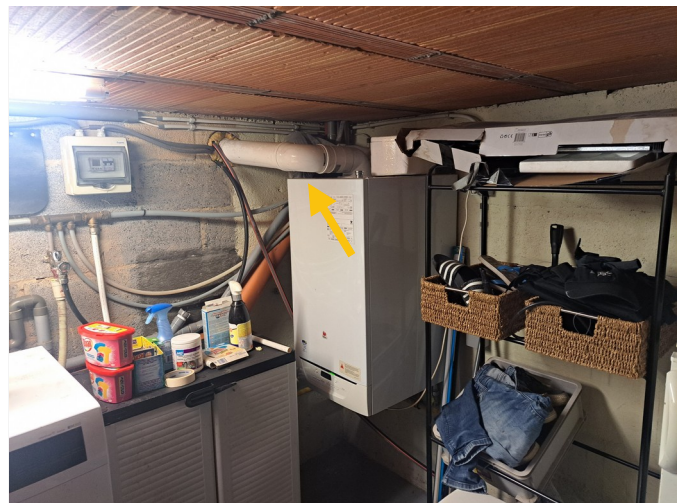
## Fiche 8: leidingisolatie

| Beschrijving | Notitie | Terug te vinden op plannen |
|---|---|---|
| Fiche 8: leidingisolatie | er is hier nergens asbestverdachte leidingisolatie waar te nemen | Plan 1.1: kelder |

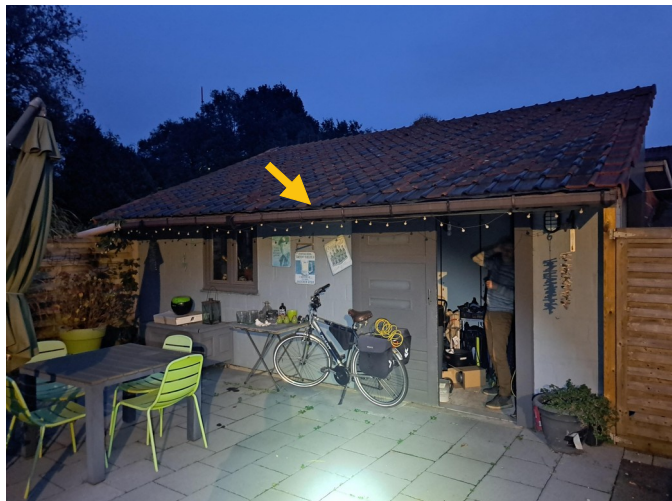
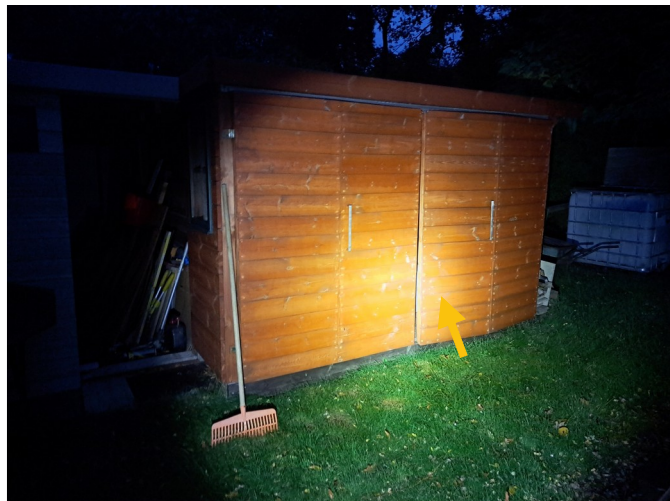
## Fiche 9: garage en tuinhuisjes

| Beschrijving | Notitie | Terug te vinden op plannen |
|---|---|---|
| Fiche 9: garage en tuinhuisjes | in deze gebouwen is niets asbestverdachts vast te stellen | Plan 2.1: garage plan<br>Plan 3.1: tuinhuisjes plan |

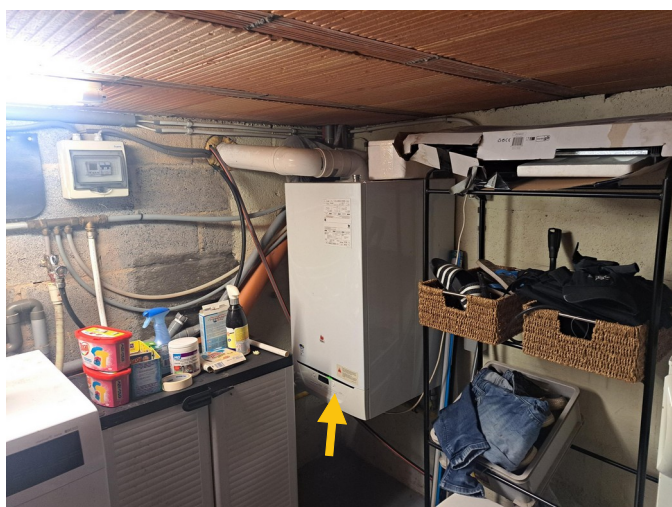
### Fiche 11: stookketel

| Beschrijving | Notitie | Terug te vinden op plannen |
|---|---|---|
| Fiche 11: stookketel | geen asbestverdachte materialen aanwezig aan de stookketel | - |
