# Asbestinventarisatetest

Bessemerstraat 208, 3620 Lanaken

Attestnummer : 20251223-000484.000

Uitgegeven op : 23.12.2025

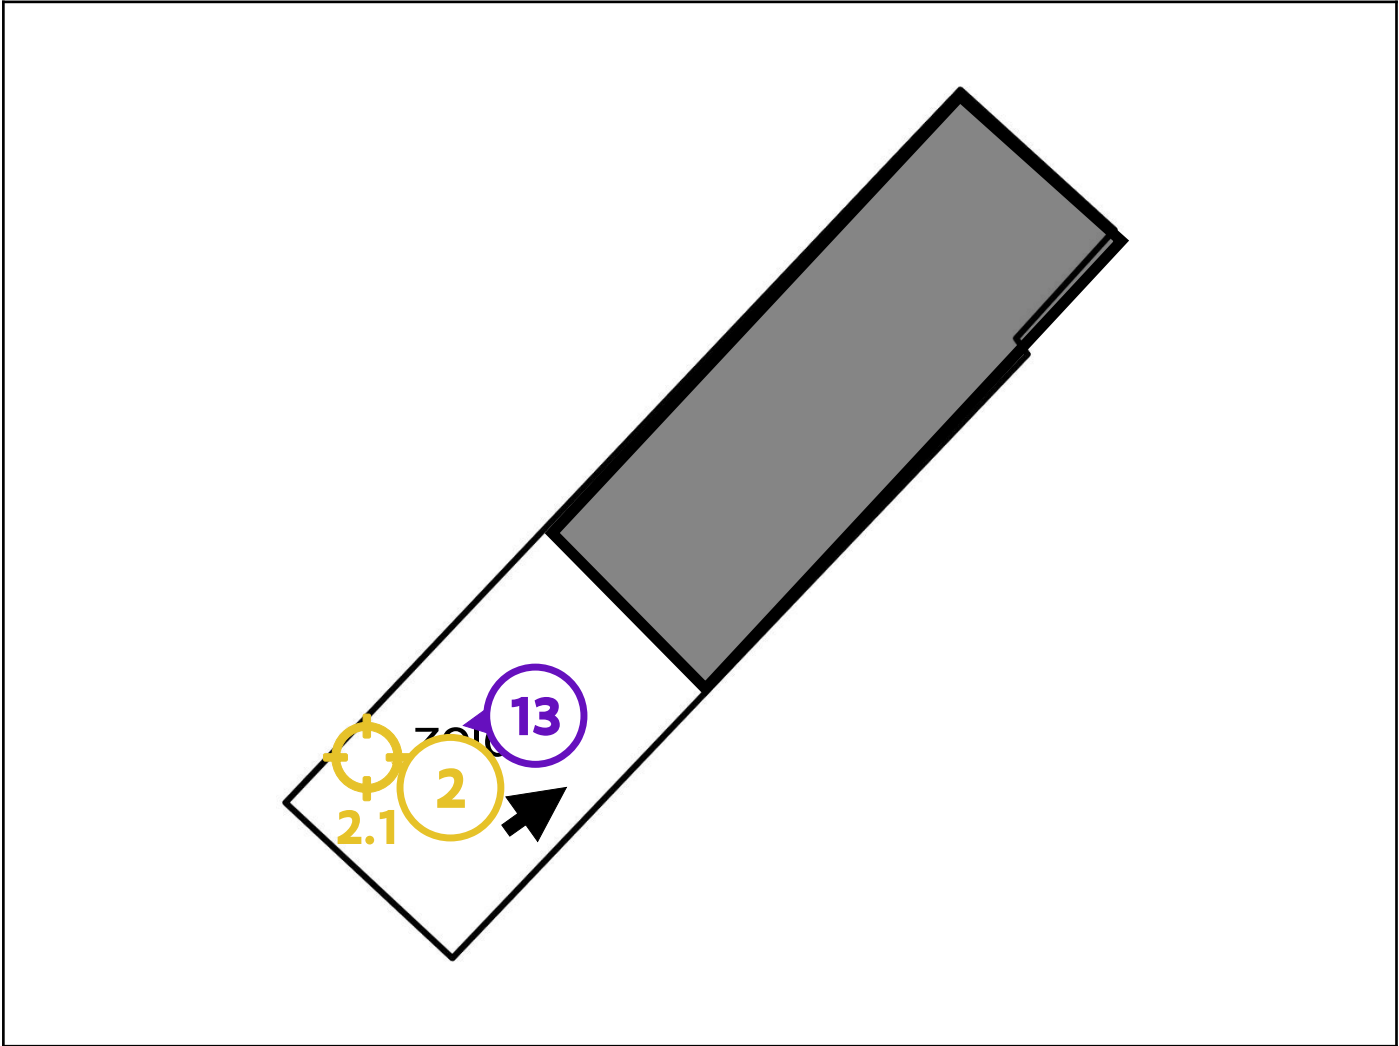
# Plan 1.4: zolder

| Beschrijving | Type | Actie |
|---|---|---|
| 2. Rookgaskanaal in asbest cement | Asbestmateriaal | Zorgvuldig beheren |
| 2.1 Code: e334 | Puntmonster | - |

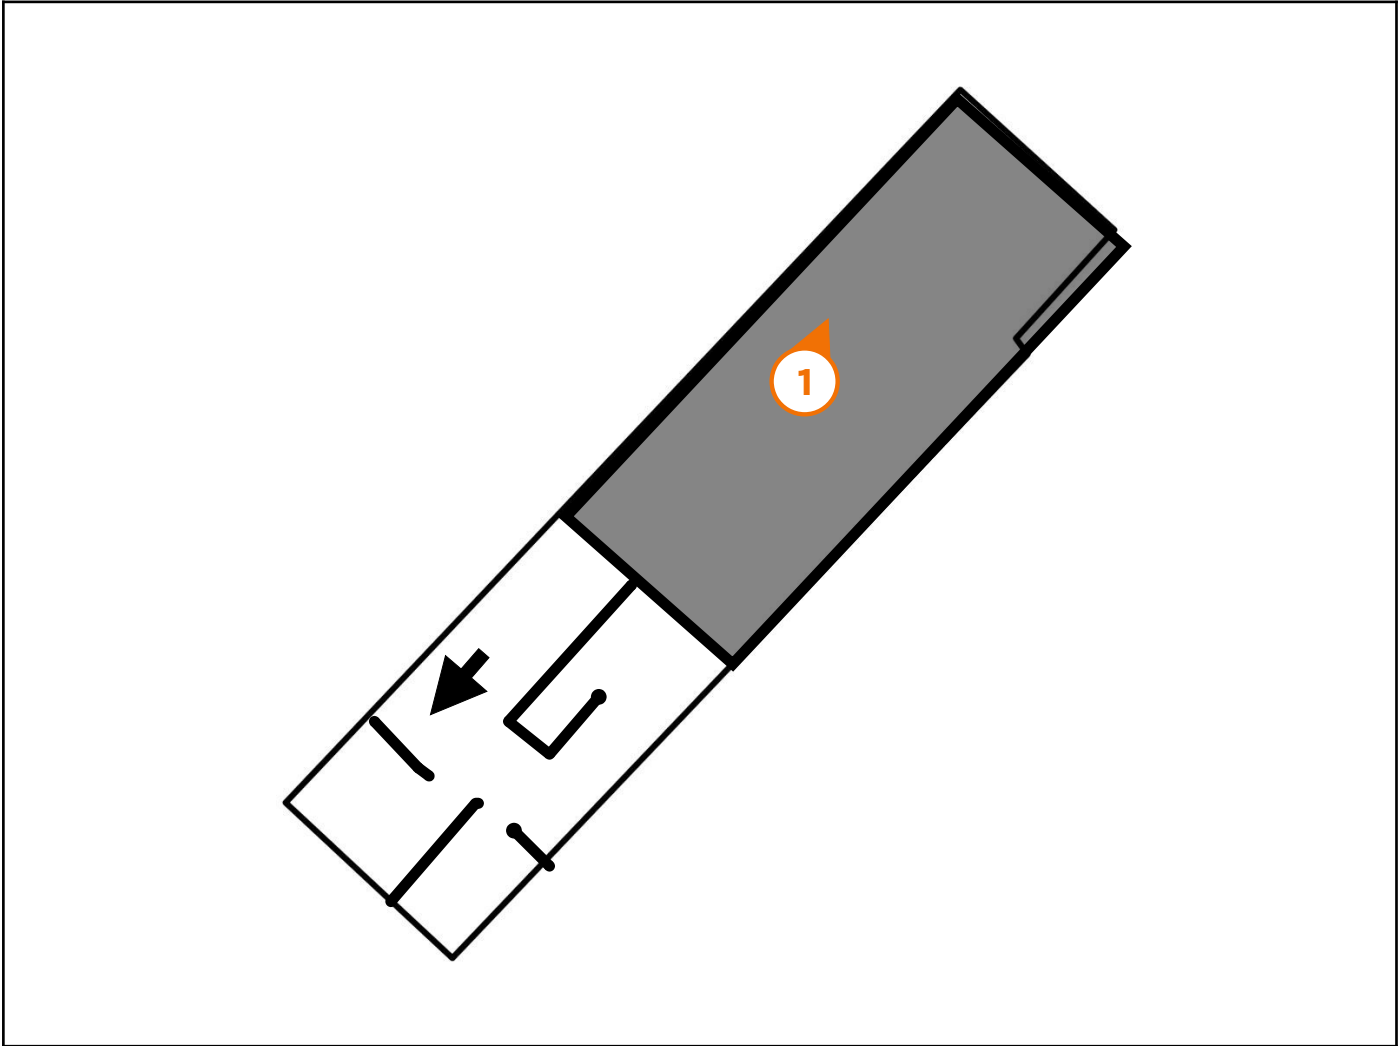
# Plan 1.9: nv1 kopie

| Beschrijving | Type | Actie |
|---|---|---|
| 1. Rookgaskanaal in asbest cement | Asbestmateriaal | Verwijderen |

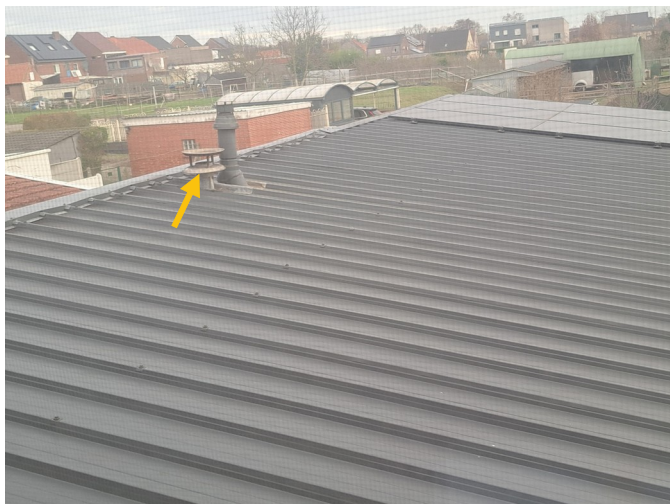
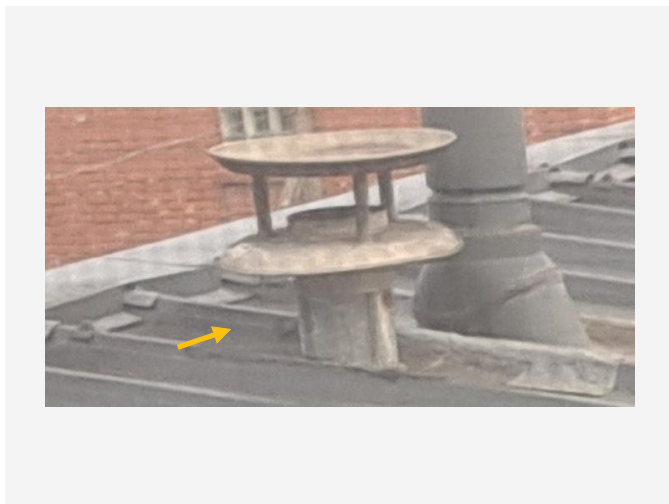
Overzichtsfoto

Detailfoto

Het asbestmateriaal valt onder de mijlpaal van 2034.

Dit type buis bevat meestal asbest.

| Eindbeoordeling materiaalarisico | Laag materiaalarisico en/of verlaagde kans op vezelvrijgave |

| Asbestsoort (vezeltype) | Crocidoliet aanwezig |
| Asbestconcentratie | Laag (< 50%) |
| Toestand van het materiaal | Licht beschadigd, licht verweerd. Intact calciumsilicaatmateriaal of categorie III 'gebondenheid' |

| Beschrijving | Rookgaskanaal in asbest cement |

Verwijderen

- Zorg voor een veilig beheer. Vermijd het beschadigen van het asbestmateriaal. Controleer de toestand jaarlijks op wijzigingen.
- Voer bijkomende staalname(s) uit.

- Eenvoudige handelingen: enkel door erkend asbestverwijderaar  
Er werd geen staal genomen van het materiaal, dit met kans op breuk - schade.

Vermoedelijk loopt de buis door in een kanaal in de gemetste schouw, dit vereist specifieke bijkomende maatregelen en voldoende expertise om deze buis correct te verwijderen zonder de buis stuk te maken. Bij het verwijderen kan stof voorkomen.

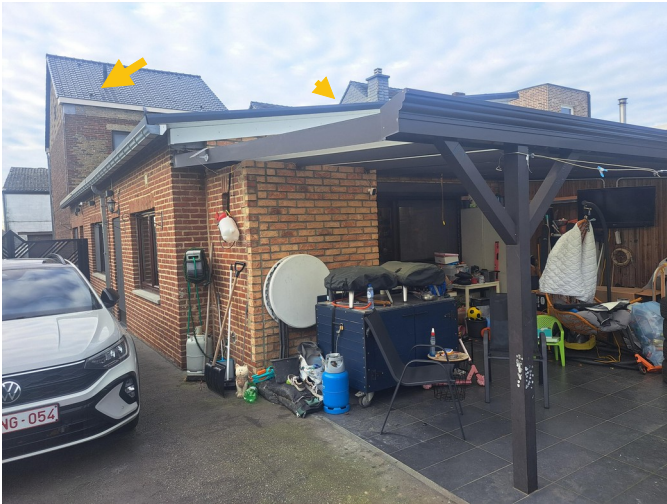
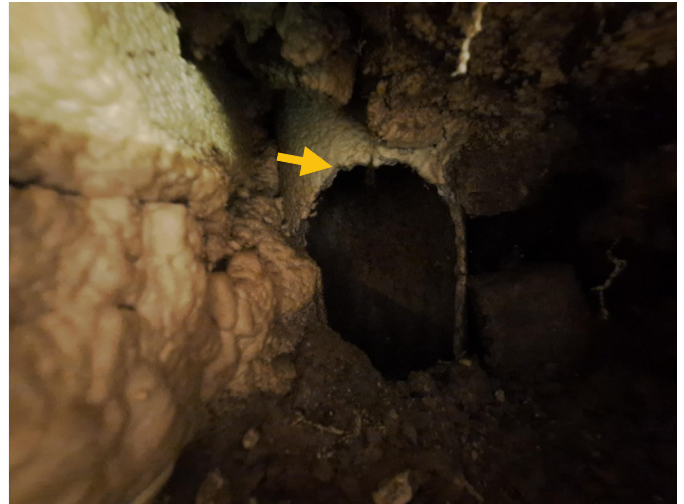
Overzichtsfoto

Detailfoto

Het asbestmateriaal valt onder de mijlpaal van 2040.

| Eindbeoordeling materiaalrisico | Zeer laag materiaalrisico en/of zeer lage kans op vezelvrijgave |

| Asbestsoort (vezeltype) | Alleen chrysotiel |
| Toestand van het materiaal | Onbeschadigd, niet verweerd |

| # | Type | Referentie | Resultaat |
|---|---|---|---|
| 2.1 | Puntmonster | e334 | Chrysotiel |

| Beschrijving | Rookgaskanaal in asbest cement |

Zorgvuldig beheren

- Zorg voor een veilig beheer. Vermijd het beschadigen van het asbestmateriaal. Controleer de toestand jaarlijks op wijzigingen.

- Eenvoudige handelingen: enkel door erkend asbestverwijderaar de buis loopt door vermoedelijk van onder naar boven  
verwijdering is niet mogelijk zonder de hele schouwskoker af te breken

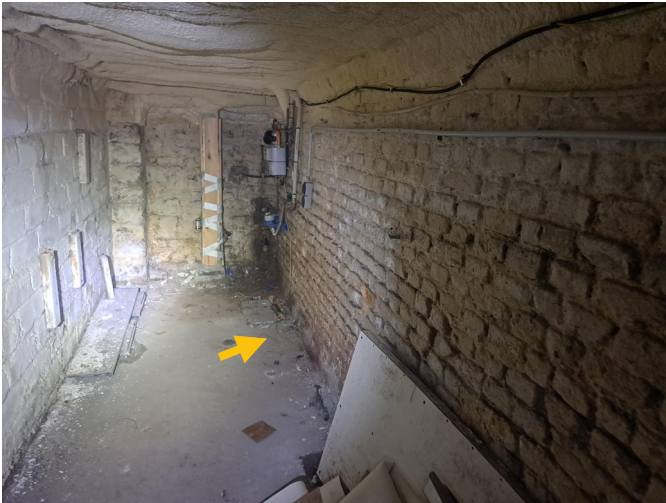
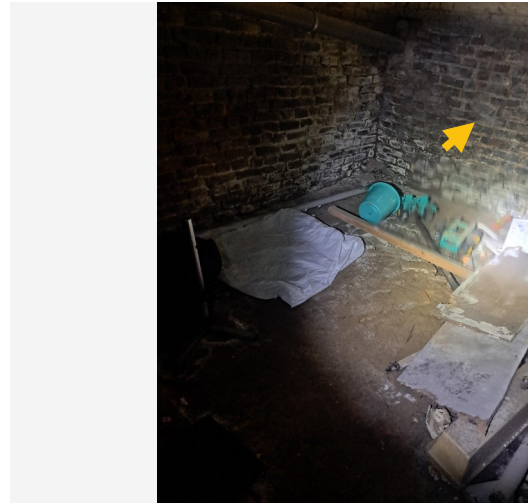
in de kelderberging is niets asbestverdachts vast te stellen

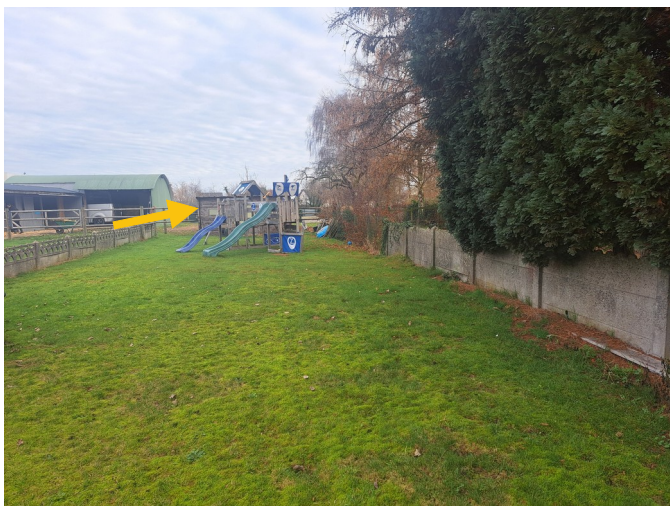
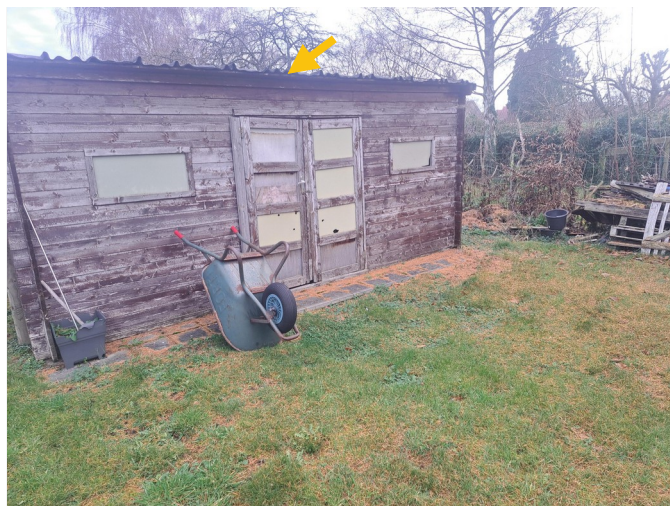
in het tuinhuis is niets asbestverdachts vast te stellen

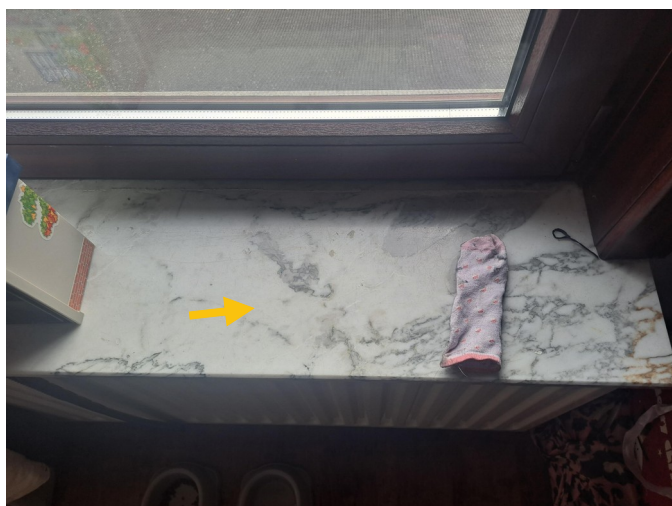
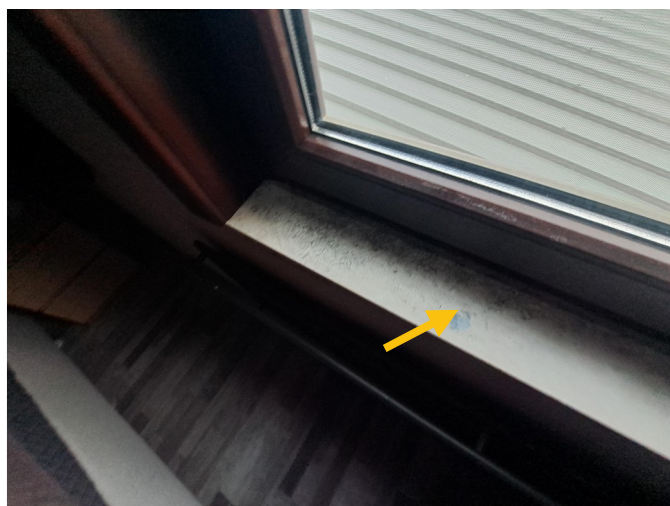
de raamtabletten zijn hier niet van asbestverdacht imitatiemarmer of massal maar van natuursteen  
dit te zien aan de blinkende structuur op het breukvlak

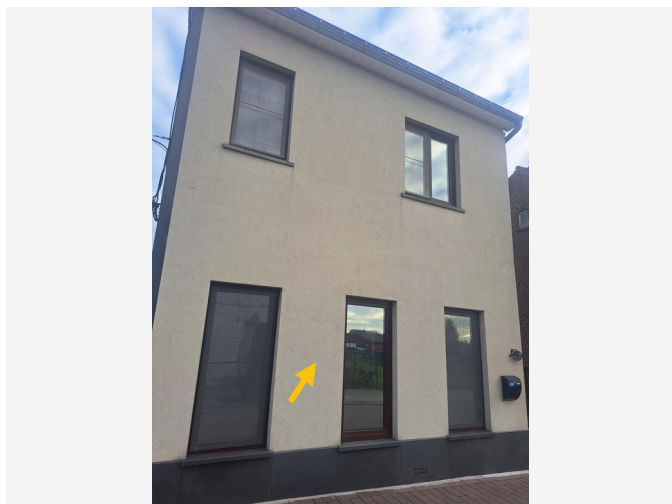
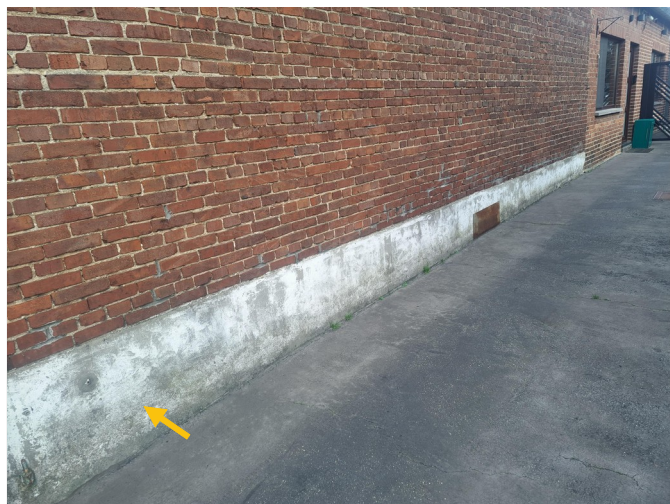
## Fiche 6: cementeringen gevels

Geen asbest

| # | Type | Referentie | Resultaat |
|---|---|---|---|
| 6.1 | Mengmonster | e333 | Geen asbest |

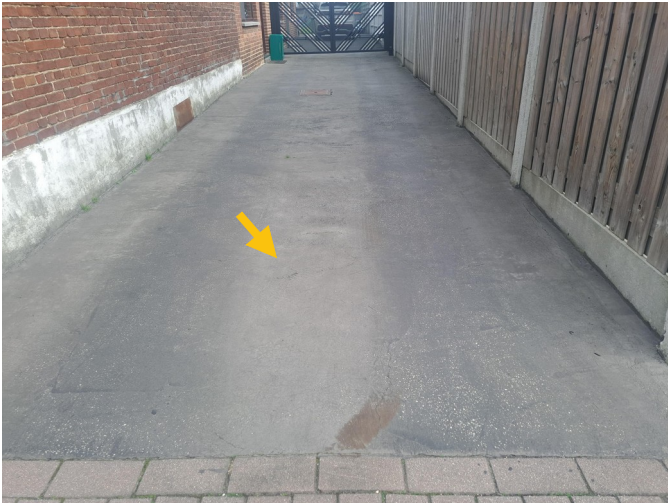
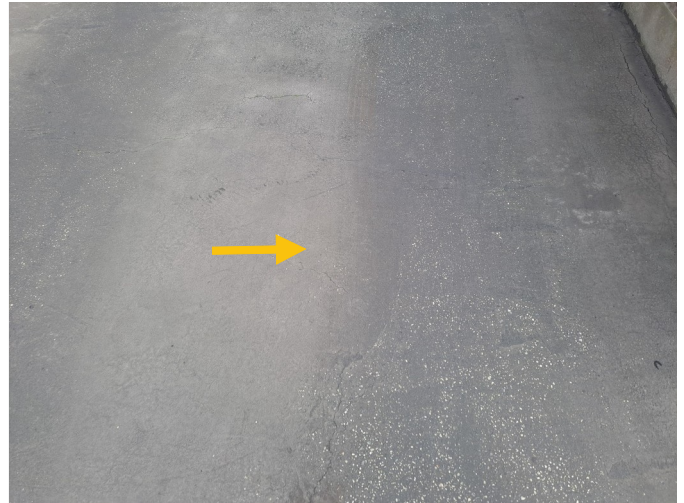
## Fiche 7: asfalt oprit

Geen asbest

| # | Type | Referentie | Resultaat |
|---|---|---|---|
| 7.1 | Mengmonster | e332 | Geen asbest |

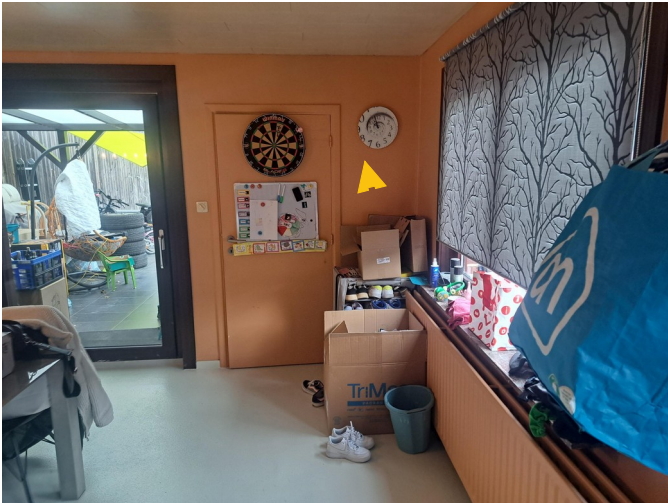
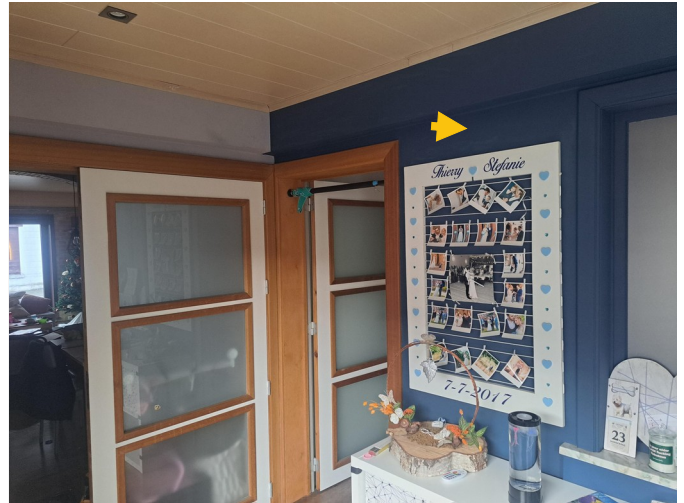
## Fiche 8: Pleisterwerk muren

Geen asbest

| # | Type | Referentie | Resultaat |
|---|---|---|---|
| 8.1 | Mengmonster | e331 | Geen asbest |

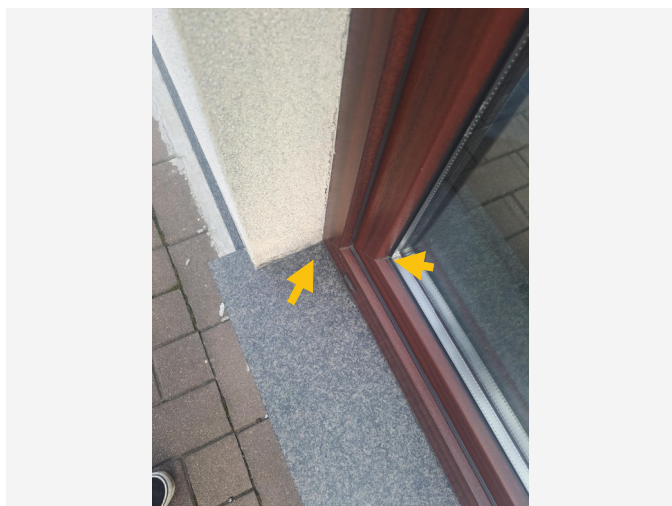
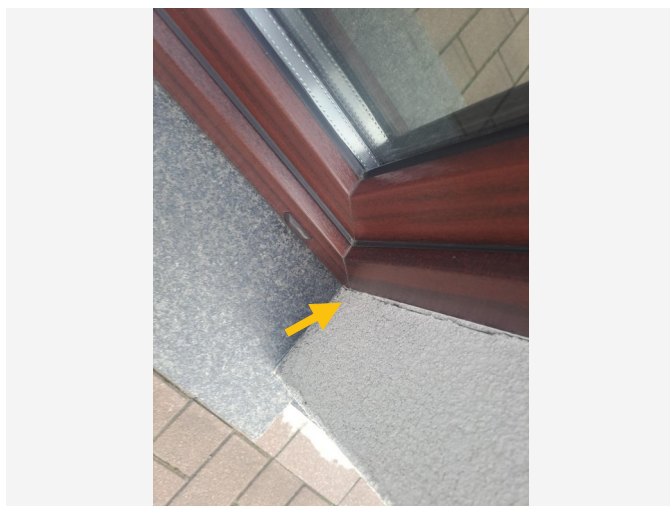
### Fiche 9: siliconen ramen

| Beschrijving | Notitie | Terug te vinden op plannen |
|---|---|---|
| Fiche 9: siliconen ramen | de kit is elastisch en indrukbaar wat aangeeft dat er weekmakers inzitten en geen asbestvezels anders was deze keihard geweest | Plan 1.1: kelder<br>Plan 1.7: nv0<br>Plan 2.1: tuinhuis |

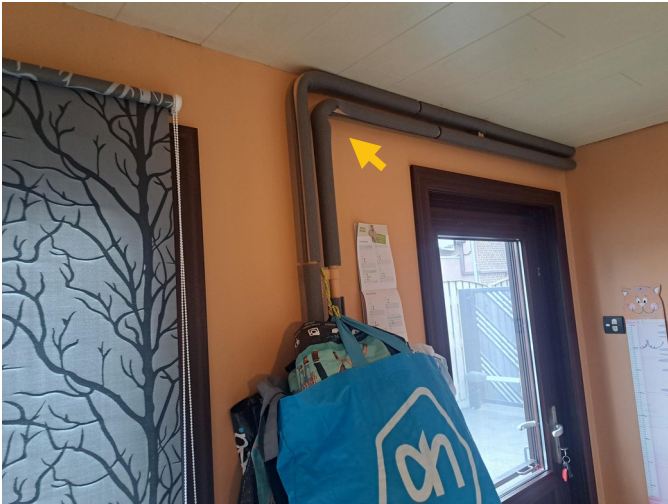
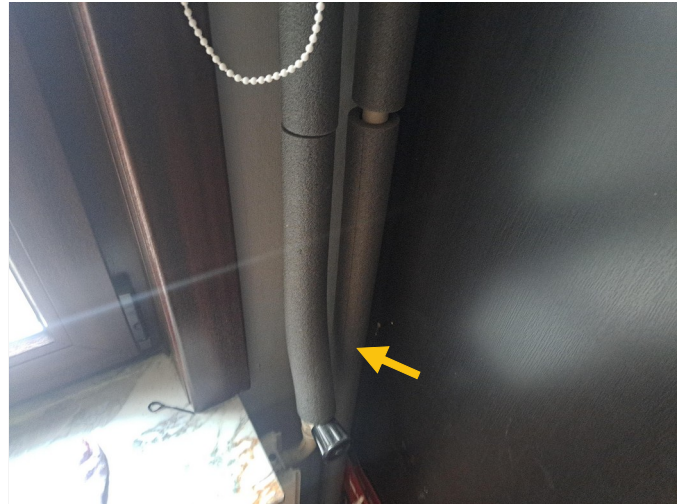
## Fiche 10: leidingisolatie

| Beschrijving | Notitie | Terug te vinden op plannen |
|---|---|---|
| Fiche 10: leidingisolatie | grijze mousse | Plan 1.6: nv0 |

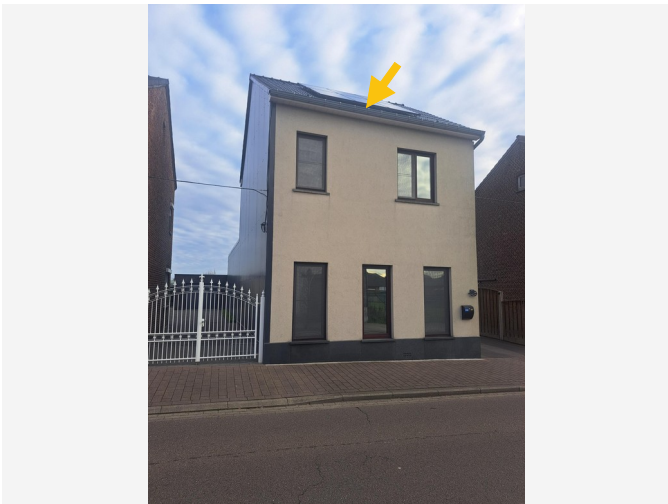
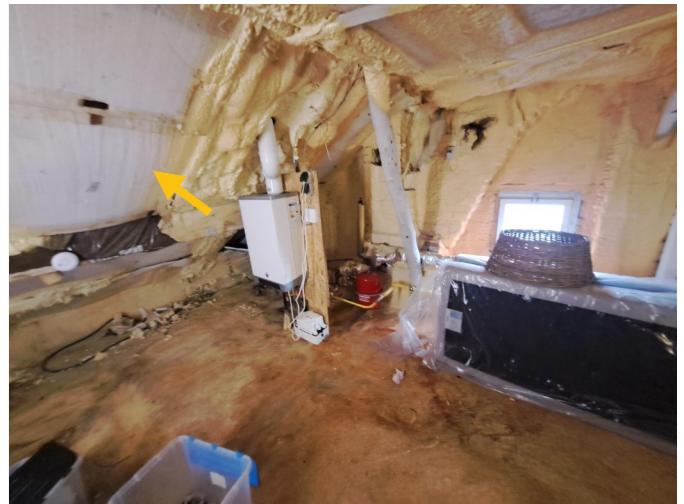
## Fiche 11: Onderdak van de woning is uit doek

| Beschrijving | Notitie | Terug te vinden op plannen |
|---|---|---|
| Fiche 11: Onderdak van de woning is uit doek | Tijdens het onderzoek en de controle van het onderdak hebben we vastgesteld dat het uit een niet-asbestverdacht doek/zeil bestaat.<br><br>zwarte plastic | Plan 1.5: dakenplan |

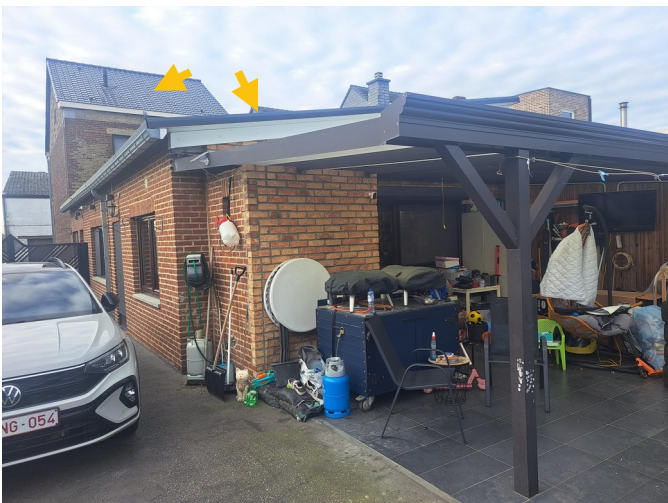
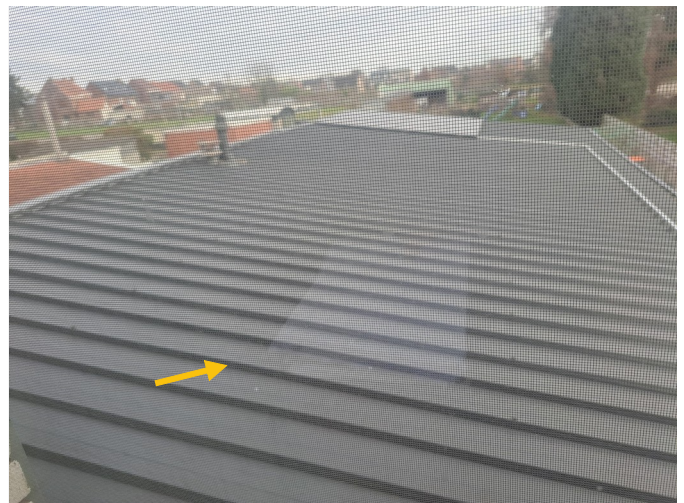
## Fiche 12: dakbedekking

| Beschrijving | Notitie | Terug te vinden op plannen |
|---|---|---|
| Fiche 12: dakbedekking | metalen platen op plat dak en tuinhuis en pannen op de woning | Plan 1.3: nv1<br>Plan 1.8: dakenplan kopie<br>Plan 2.2: tuinhuis dakenplan |
