# Asbestinventarisatattest

Groenstraat 100A, 3730 Bilzen-Hoeselt

Attestnummer : 20260121-000280.000

**Niet-asbestveilig**

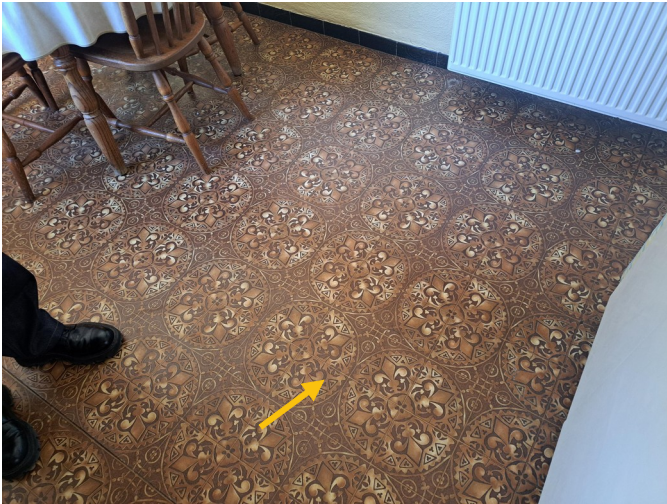
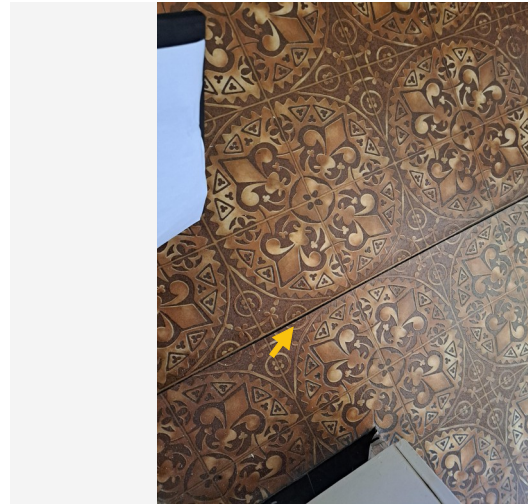
| Eindbeoordeling materiaalrisico | Verhoogd materiaalrisico en/of verhoogde kans op vezelvrijgave |

| Gebondenheid | Categorie 2: niet-hechtgebonden met matrix |
| Asbestsoort (vezeltype) | Alleen chrysotiel |
| Asbestconcentratie | Hoog ( $\geq 50\%$ ) |
| Afschermingsgraad van het gehele materiaal | Geheel of deels (ook) vrij aan de binnenlucht |
| Toestand van het materiaal | Licht beschadigd, licht verweerd. Intact calciumsilicaatmateriaal of categorie III 'gebondenheid' |

| Beschrijving | vloer keuken |
| Asbestmateriaal | Prefab - afwerking - Vloerzeil |
| Hoeveelheid (oppervlakte - aantal) | • 16,00 m <sup>2</sup> - 1 stuk |

Het asbestmateriaal valt onder de mijlpaal van 2034.

Verwijderen

- Zorg voor een veilig beheer. Vermijd het beschadigen van het asbestmateriaal. Controleer de toestand jaarlijks op wijzigingen.

- Hermetische zone (erkend asbestverwijderaar)  
omdat het niet hechtgebonden is en niet te verwijderen is zonder vezelvrijgave  
verplicht door een erkende firma te laten verwijderen  
zie hieronder of op website van ovamvlaanderenivm te draagen pbm s en verdere veiligheidsinformatie

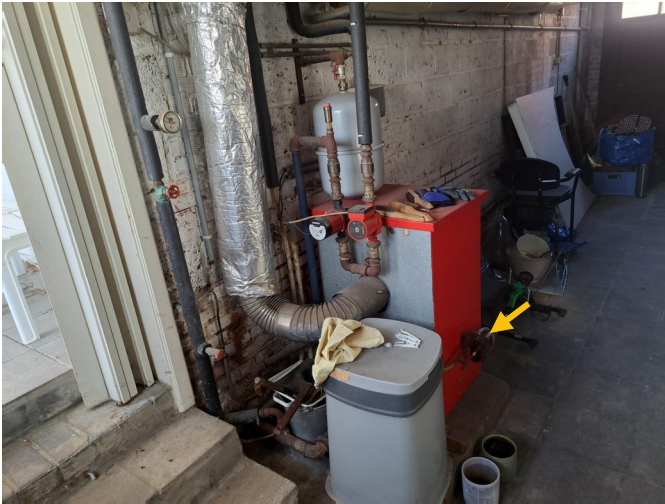
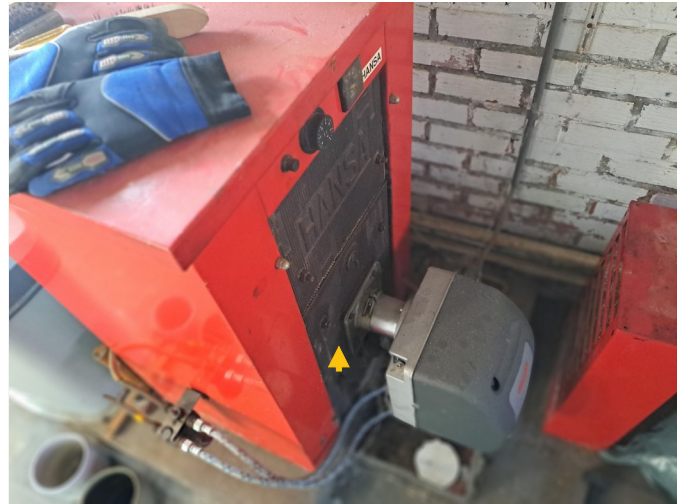
| Eindbeoordeling materiaalrisico | Zeer laag materiaalrisico en/of zeer lage kans op vezelvrijgave |

| Gebondenheid | Categorie 2: niet-hechtgebonden met matrix |
| Asbestsoort (vezeltype) | Alleen chrysotiel |
| Asbestconcentratie | Hoog ( $\geq 50\%$ ) |
| Toestand van het materiaal | Onbeschadigd, niet verweerd |

| Beschrijving | pakking verwarmingsketel |
| Asbestmateriaal | Pakking, dichting |

Het asbestmateriaal valt onder de mijlpaal van 2034.

Verwijderen

- Zorg voor een veilig beheer. Vermijd het beschadigen van het asbestmateriaal. Controleer de toestand jaarlijks op wijzigingen.
- Voer bijkomende staalname(s) uit.

- Eenvoudige handelingen: mag via doe-het-zelf of door werknemer(s) met opleidingsattest eenvoudige handelingen  
pakkingen en dichtingen mogen via deze methode verwijderd worden

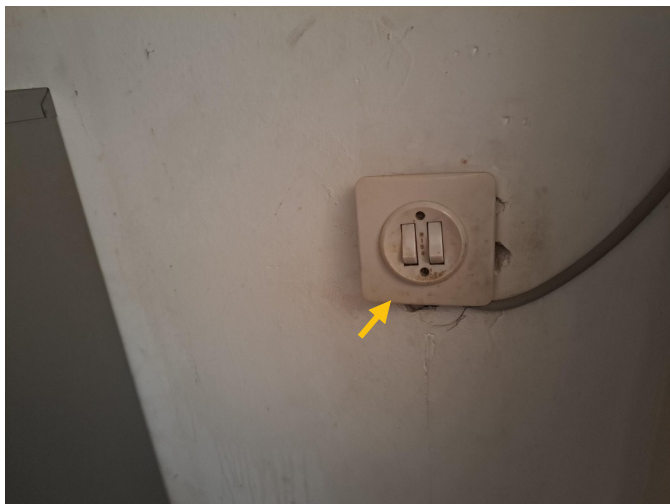
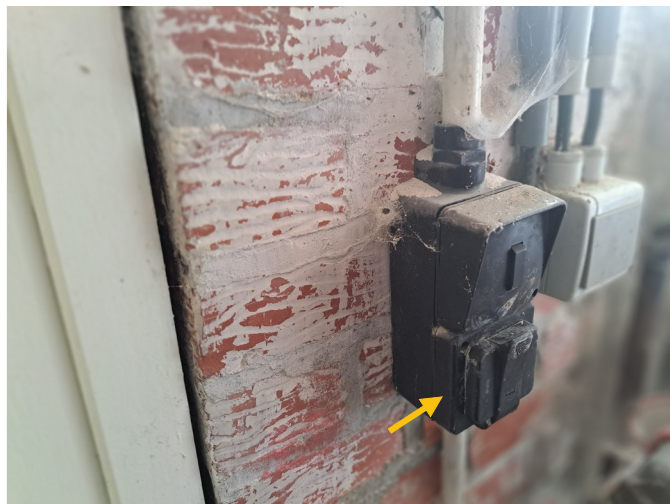
| Eindbeoordeling materiaalrisico | Laag materiaalrisico en/of verlaagde kans op vezelvrijgave |

| Gebondenheid | Categorie 1: hechtgebonden in oorsprong |
| Asbestsoort (vezeltype) | Crocidoliet aanwezig |
| Asbestconcentratie | Laag (< 50%) |
| Toestand van het materiaal | Onbeschadigd, niet verweerd |

| Beschrijving | Bakelieten afdekplaatjes electra |
| Asbestmateriaal | Plaat, paneel, tablet - Type Bakeliet |
| Hoeveelheid (oppervlakte - dikte - aantal) | <ul style="list-style-type: none"> <li>• 0,40 m<sup>2</sup> - 0,30 cm - 8 stuks</li> </ul> |

Het asbestmateriaal valt onder de mijlpaal van 2040.

Zorgvuldig beheren

- Zorg voor een veilig beheer. Vermijd het beschadigen van het asbestmateriaal. Controleer de toestand jaarlijks op wijzigingen.
- Voer bijkomende staalname(s) uit.

- Eenvoudige handelingen: mag via doe-het-zelf of door werknemer(s) met opleidingsattest eenvoudige handelingen  
Raadpleeg de actuele wetgeving op de website van OVAM. Onder strikte voorwaarden kan het eventueel toegestaan zijn om deze toepassing zelf te verwijderen. Bij twijfel wordt echter sterk aangeraden om een erkende asbestverwijderaar te raadplegen. Zorg er bovendien voor dat u zich goed informeert via de websites van OVAM en andere officiële bronnen over de vereiste persoonlijke beschermingsmaatregelen en de richtlijnen voor het veilig verwijderen van asbest.

Houd er rekening mee dat deze toepassingen vaak onder spanning staan. Het is daarom aan te raden om ook een elektricien te raadplegen, aangezien het werken aan of verwijderen van deze toepassingen specifieke technische kennis vereist.

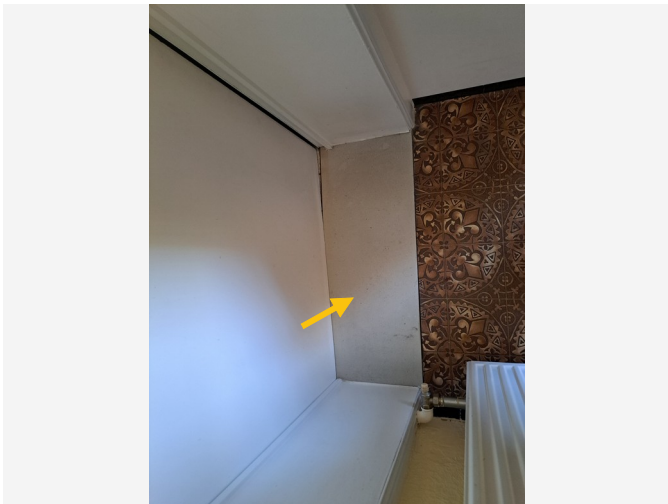
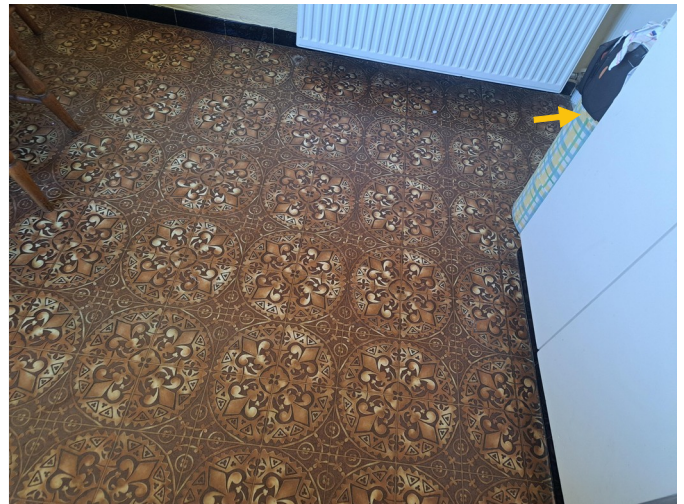
| Eindbeoordeling materiaalrisico | Zeer laag materiaalrisico en/of zeer lage kans op vezelvrijgave |

| Gebondenheid | Categorie 1: hechtgebonden in oorsprong |

| Opmerking | <p>de witte volle deurdorpels zijn asbestverdacht dit op basis van kennis en ervaring</p> <p>de andere raamtablettgen en traptreden zijn van natuursteen</p> |

Het asbestmateriaal valt onder de mijlpaal van 2040.

Zorgvuldig beheren

- Zorg voor een veilig beheer. Vermijd het beschadigen van het asbestmateriaal. Controleer de toestand jaarlijks op wijzigingen.
- Voer bijkomende staalname(s) uit.

- Eenvoudige handelingen: mag via doe-het-zelf of door werknemer(s) met opleidingsattest eenvoudige handelingen omdat het hechtgebonden is en in vaste toestand verkeerd

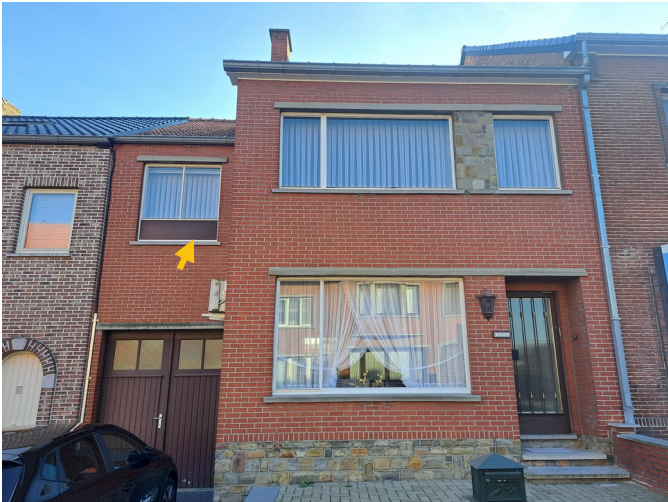
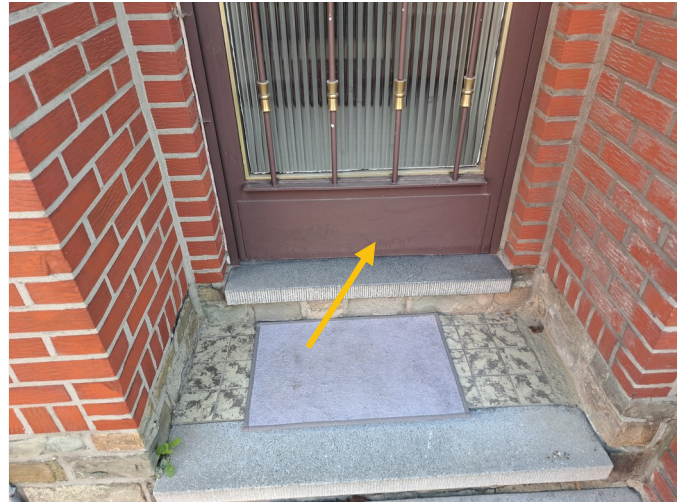
## Fiche 7: geen glasal plaat maar stalen plaat in deur en raam

| Basis voor advies | De asbestdeskundige beoordeelt het materiaal als niet-asbestverdacht. |

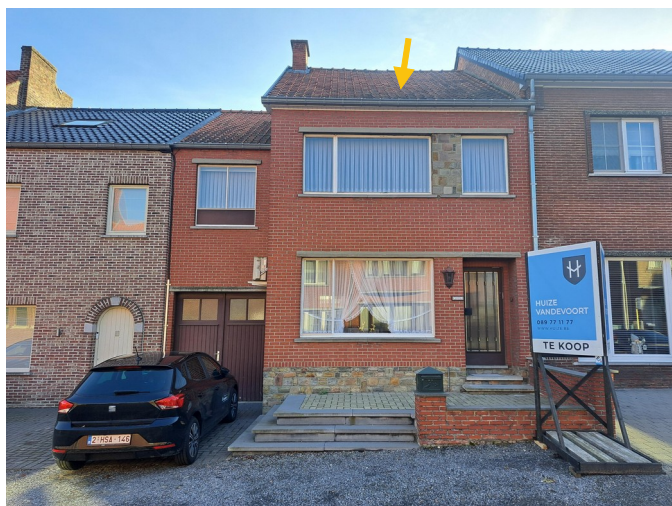
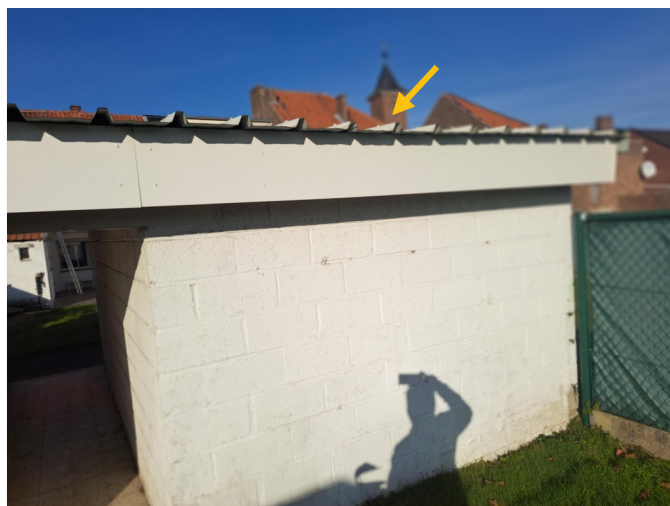
### Fiche 15: dakbedekking

| Beschrijving | Notitie | Terug te vinden op plannen |
|---|---|---|
| Fiche 15: dakbedekking | de pannen en de staalplaten achter zijn niet asbestverdacht , ook de polycarbonaatplaten van de veranda niet | Plan 1.4: dakenplan<br>Plan 2.2: dakenplan |
