# Asbestinventarisatattest

Grote Hoef 5, 3920 Lommel

Attestnummer : 20250621-000070.000

Uitgegeven op : 21.06.2025

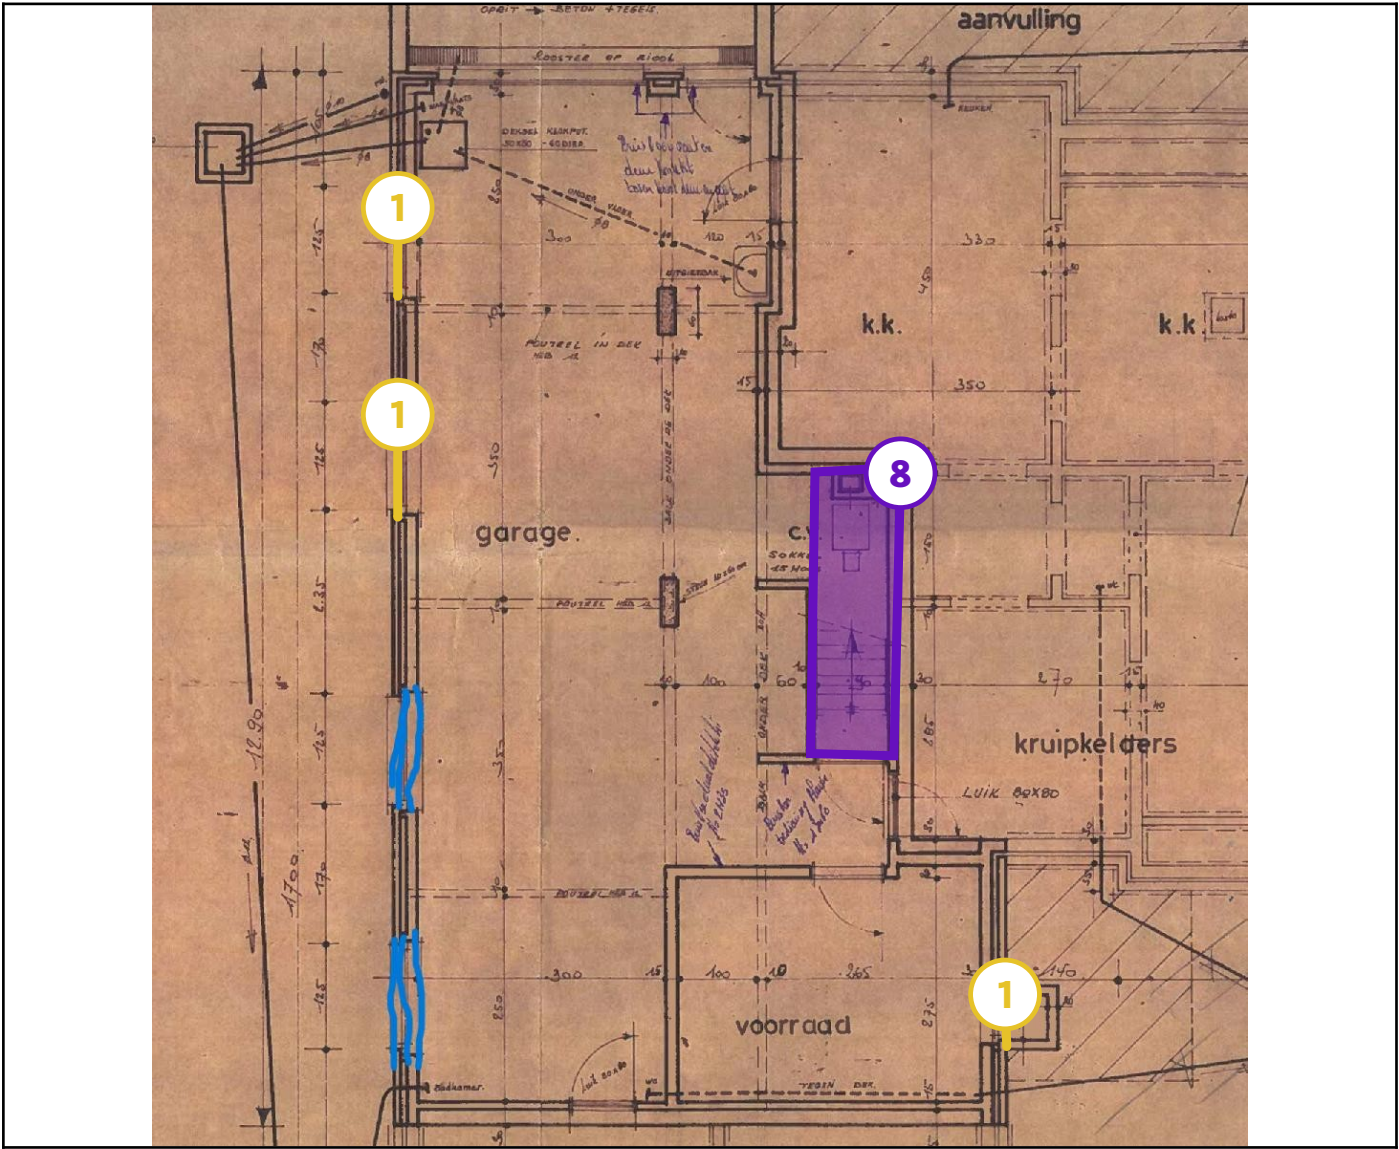
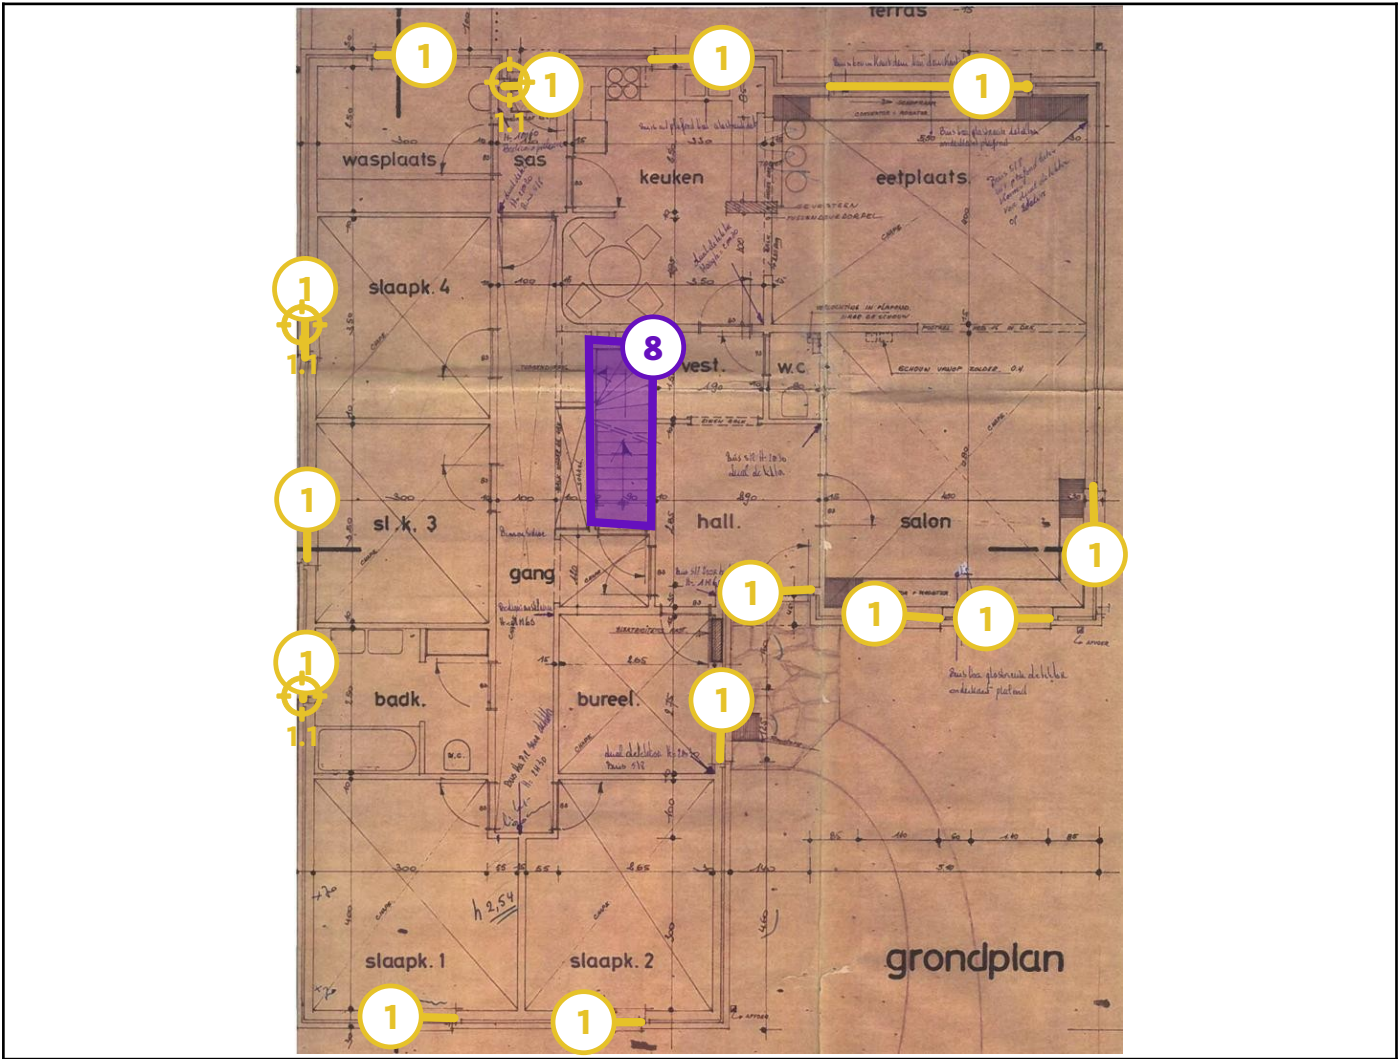
| Beschrijving | Type | Actie |
|---|---|---|
| 1. kitnaden buitenkant tussen muur en raam | Asbestmateriaal | Zorgvuldig beheren |

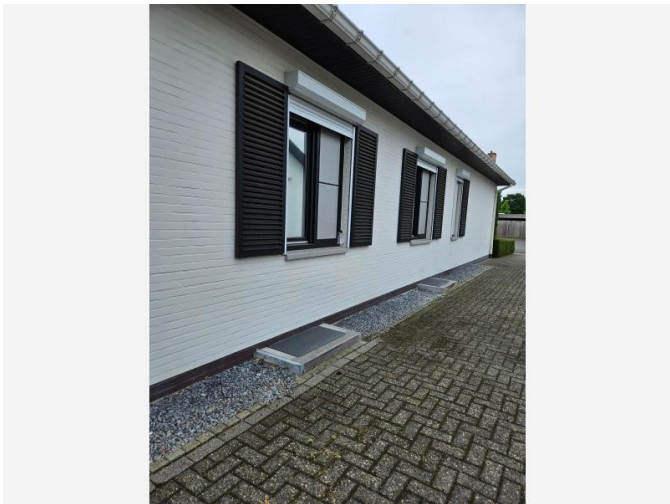
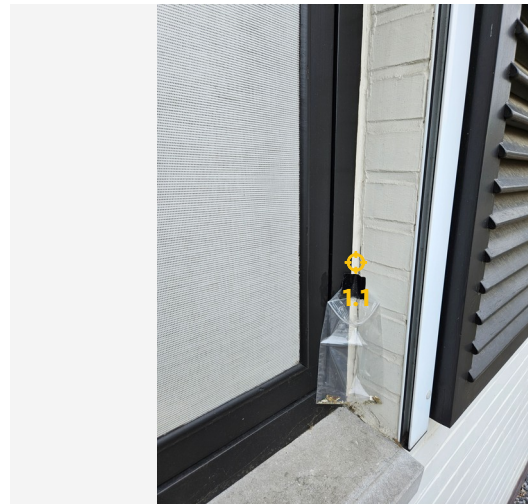
| Eindbeoordeling materiaalisico | Zeer laag materiaalisico en/of zeer lage kans op vezelvrijgave |

| Gebondenheid | Categorie 1: hechtgebonden in oorsprong |
| Asbestsoort (vezeltype) | Alleen chrysotiel |
| Asbestconcentratie | Laag (< 50%) |
| Afschermingsgraad van het gehele materiaal | Geheel of deels vrij aan de buitenlucht |
| Toestand van het materiaal | Onbeschadigd, niet verweerd |

| # | Type | Referentie | Resultaat |
|---|---|---|---|
| 1.1 | Mengmonster | 6020217735 | Chrysotiel |

| Beschrijving | kitnaden buitenkant tussen muur en raam |
| Opmerking | betreft de afkitting gebruikt bij de ramen en deuren aan de buiten kant. de afkitting bevindt zich tussen de muur en het raam/poort/deur. |

Zorgvuldig beheren

- Zorg voor een veilig beheer. Vermijd het beschadigen van het asbestmateriaal. Controleer de toestand jaarlijks op wijzigingen.

- Eenvoudige handelingen: mag via doe-het-zelf of door werknemer(s) met opleidingsattest eenvoudige handelingen  
Deze toepassing mag door een doe-het-zelfer verwijderd worden of een werknemer met opleidingsattest eenvoudige handelingen vermits men zich aan de richtlijnen van OVAM houdt meer informatie welke partij welke toepassing mag verwijderen en hoe u toepassingen dient te verwijderen als ook hoe u zicht dient te beschermen wanneer u deze toepassingen zelf wenst te verwijderen. Kan u terugvinden via volgende linken: <https://ovam.vlaanderen.be/wie-mag-wat-verwijderen>. En <https://ovam.vlaanderen.be/voorzorgsmaatregelen-bij-asbestverwijdering>  
Vervolgens verwijst ik ook naar het huidige wetgevend kader (website van ovam [www.asbestinfo.be](http://www.asbestinfo.be)) als ook de CODEX X boek VI titel 3  
Daarnaast kan u ook meer uitleg terugvinden achteraan het attest bij "Toelichting"

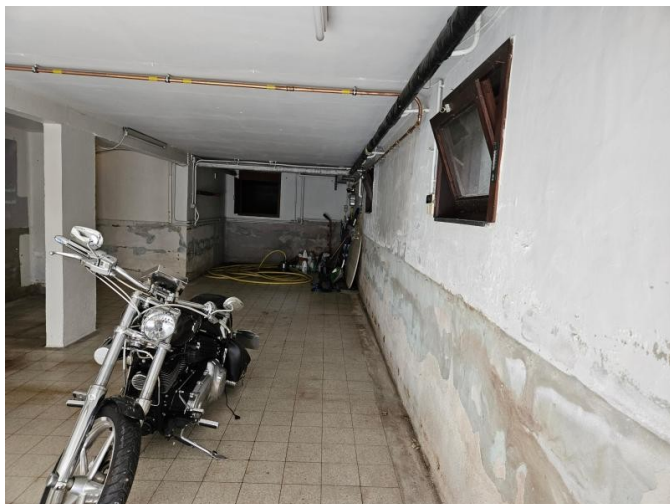
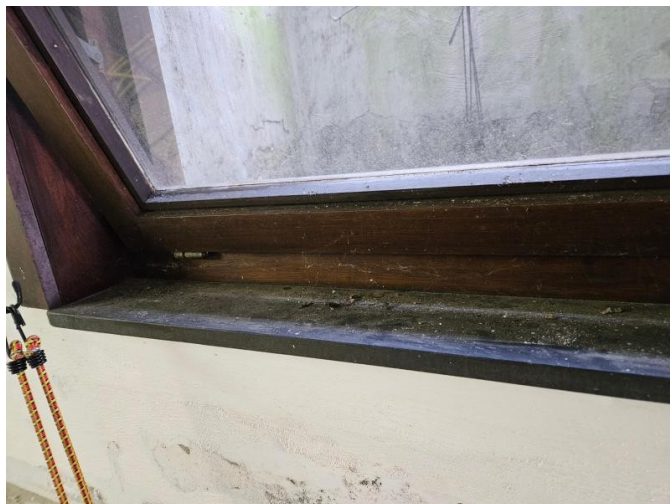
| Eindbeoordeling materiaalisico | Zeer laag materiaalisico en/of zeer lage kans op vezelvrijgave |

| Gebondenheid | Categorie 1: hechtgebonden in oorsprong |
| Asbestsoort (vezeltype) | Alleen chrysotiel |
| Asbestconcentratie | Laag (< 50%) |
| Afschermingsgraad van het gehele materiaal | Geheel of deels (ook) vrij aan de binnenlucht |
| Toestand van het materiaal | Onbeschadigd, niet verweerd |

| Beschrijving | vensterbanken kelder |
| Opmerking | Betreft de vensterbanken aanwezig in de kelder in de 3 ramen |

Zorgvuldig beheren

- Zorg voor een veilig beheer. Vermijd het beschadigen van het asbestmateriaal. Controleer de toestand jaarlijks op wijzigingen.
- Voer bijkomende staalname(s) uit.

- Eenvoudige handelingen: mag via doe-het-zelf of door werknemer(s) met opleidingsattest eenvoudige handelingen  
Deze toepassing mag door een doe-het-zelfer verwijderd worden of een werknemer met opleidingsattest eenvoudige handelingen vermits men zich aan de richtlijnen van OVAM houdt meer informatie welke partij welke toepassing mag verwijderen en hoe u toepassingen dient te verwijderen als ook hoe u zich dient te beschermen wanneer u deze toepassingen zelf wenst te verwijderen. Kan u terugvinden via volgende linken: <https://ovam.vlaanderen.be/wie-mag-wat-verwijderen>. En <https://ovam.vlaanderen.be/voorzorgsmaatregelen-bij-asbestverwijdering>

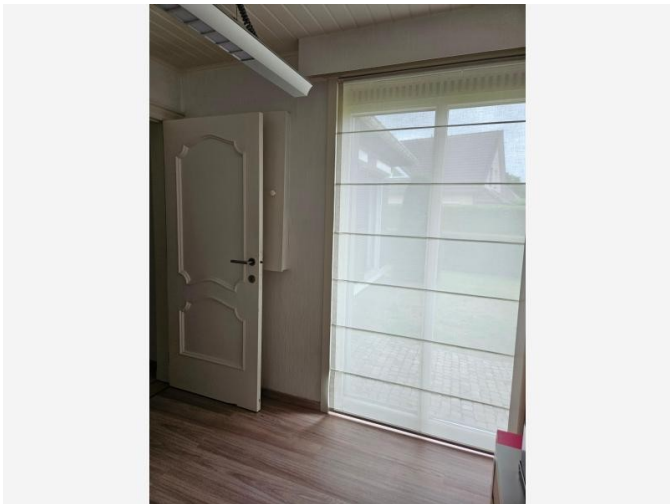
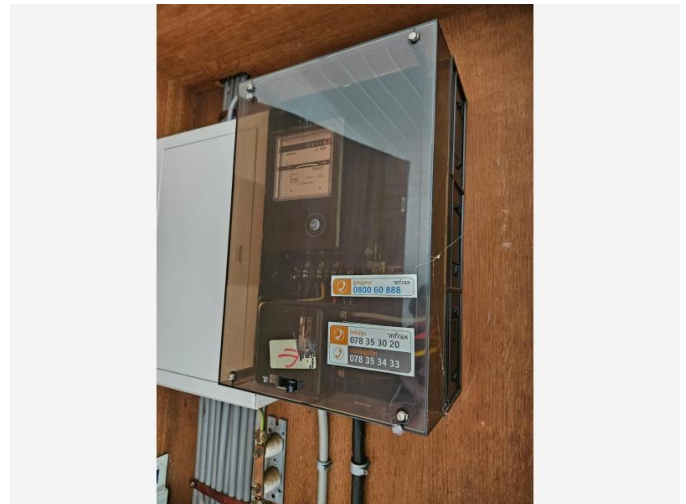
| Opmerking | Betreft de zwarte elektriciteitsteller. deze is eigendom van de netbeheerder. |

Zorgvuldig beheren

- Zorg voor een veilig beheer. Vermijd het beschadigen van het asbestmateriaal. Controleer de toestand jaarlijks op wijzigingen.
- Voer bijkomende staalname(s) uit.

- Eenvoudige handelingen: mag via doe-het-zelf of door werknemer(s) met opleidingsattest eenvoudige handelingen  
Deze toepassing mag door een doe-het-zelfer verwijderd worden of een werknemer met opleidingsattest eenvoudige handelingen vermits men zich aan de richtlijnen van OVAM houdt meer informatie welke partij welke toepassing mag verwijderen en hoe u toepassingen dient te verwijderen als ook hoe u zich dient te beschermen wanneer u deze toepassingen zelf wenst te verwijderen. Kan u terugvinden via volgende linken: <https://ovam.vlaanderen.be/wie-mag-wat-verwijderen>. En <https://ovam.vlaanderen.be/voorzorgsmaatregelen-bij-asbestverwijdering>

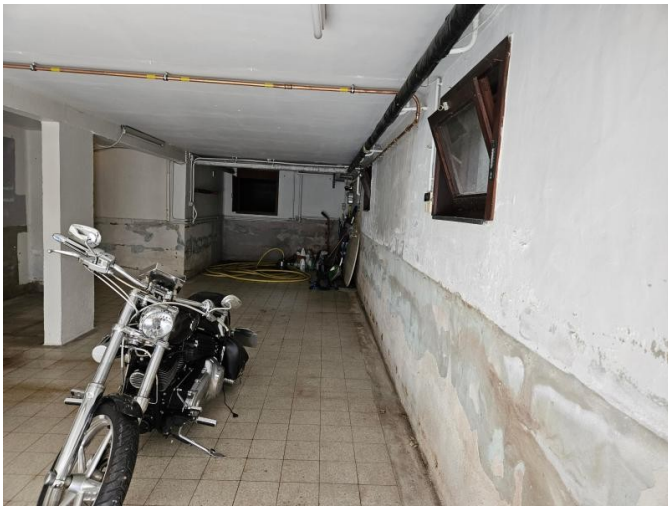
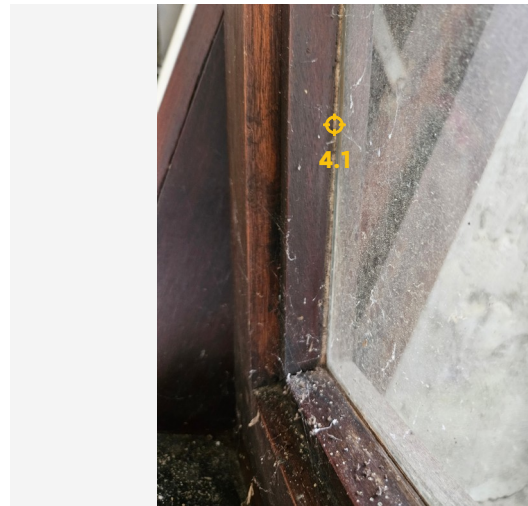
| Opmerking | Betreft de mastiek aanwezig aan de binnenzijde van het raam. aanwezig in de kelder 3 ramen, en de gelijkvloers verdieping uitgezonderd aan de ramen van de voorgevel. |

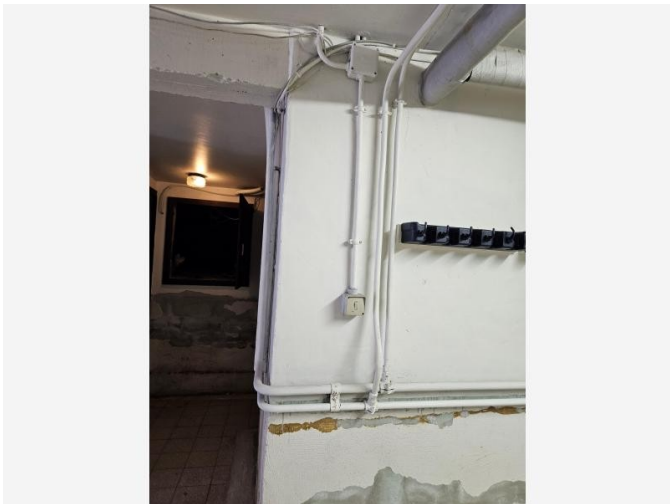
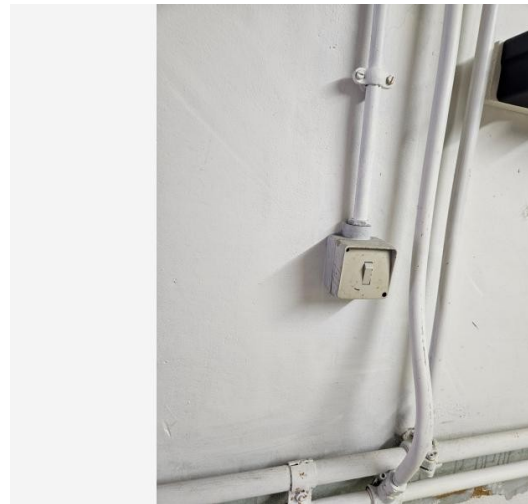
| Opmerking | betreft de witte + zwarte schakelaars aanwezig in de kelder |
