Asbestinventarisatetest

Oudeweg 26, 3770 Riemst

Attestnummer : **20260413-000364.000**

Uitgegeven op : **13.04.2026**

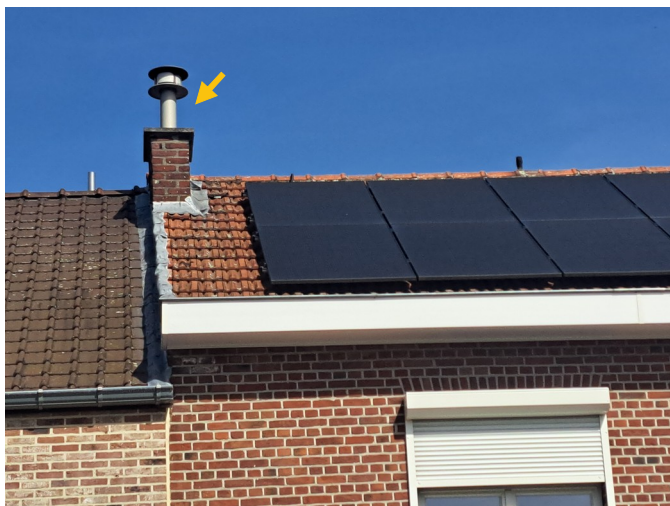
Tijdelijke beperking

Reden: Het te onderzoeken materiaal situeert zich hoger dan 3,50 m te rekenen vanaf een veilige ondergrond

Uitleg van de asbestdeskundige: Het rookgaskanaal is niet beoordeeld. Aan de binnenzijde is de kachel aangesloten. Aan de buitenzijde is het hoger dan 3,5 meter om de schoorsteen te inspecteren. Het is niet zichtbaar of er een asbestverdacht rookgaskanaal aanwezig is in de schoorsteen. Conform ons inspectieprotocol mogen wij een beperking inroepen voor hoogtes hoger dan 3,5 m. Indien men dit wil laten onderzoeken, dient er een nieuwe afspraak gemaakt te worden en moet er een hoogtewerker voorzien worden, evenals iemand die bevoegd is om deze te bedienen en eventueel een techniek die de al dan niet aanwezige schouwhoed kan afnemen en weer terugplaatsen.

(Asbest)materiaal	Rookgaskanaal
Karakterisatie	Asbest (verdacht)
Primaire drager	HVAC infrastructuur en uitrusting

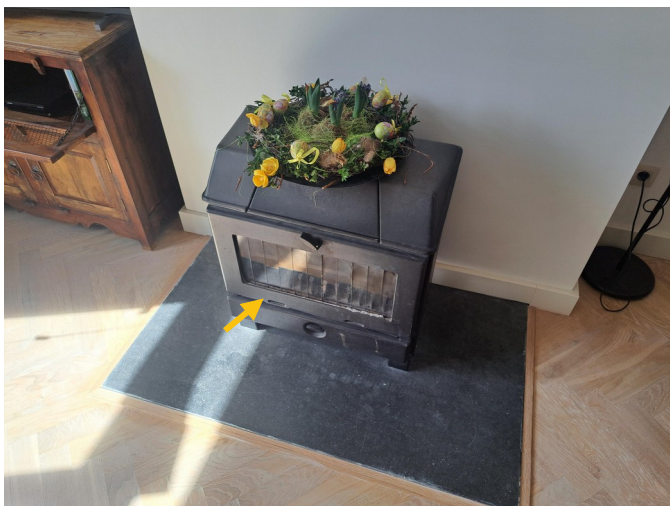
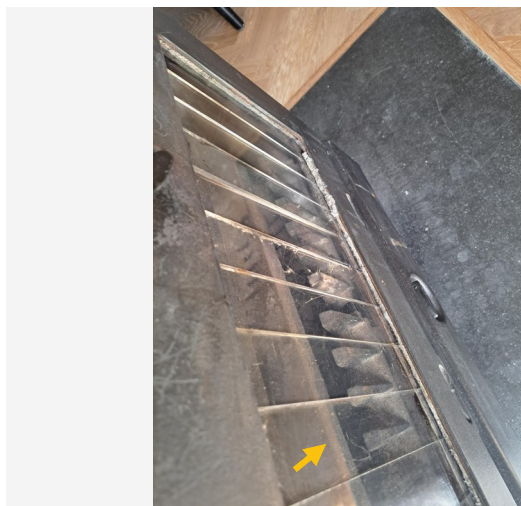
Fiche 2: Kachelkoord (niet asbestverdacht)

De koord in de kachel/(inbouw)haard is niet asbestverdacht.

De asbestdeskundige beoordeelt het materiaal als niet-asbestverdacht.

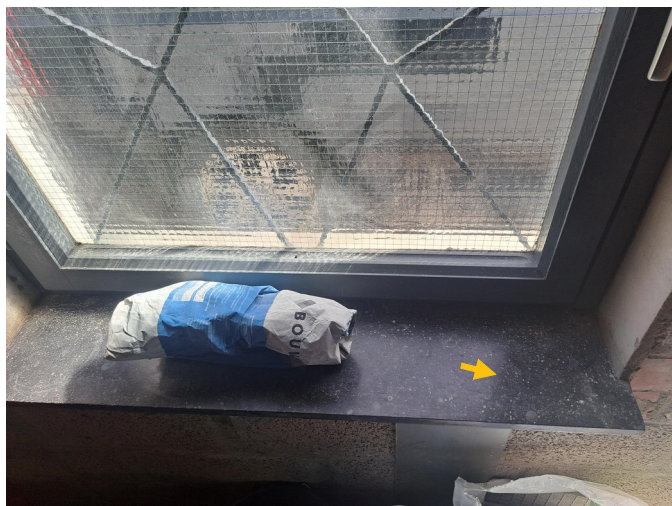
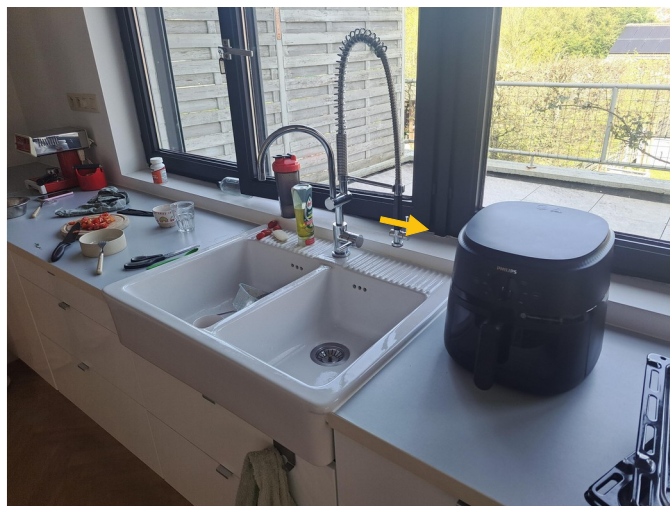
De asbestdeskundige beoordeelt het materiaal als niet-asbestverdacht.

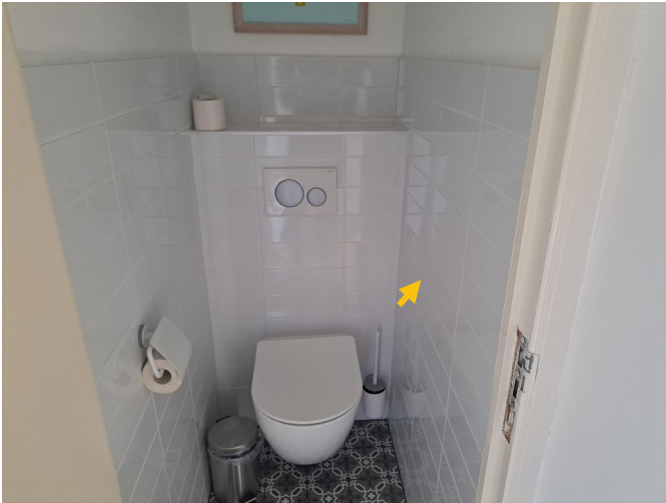
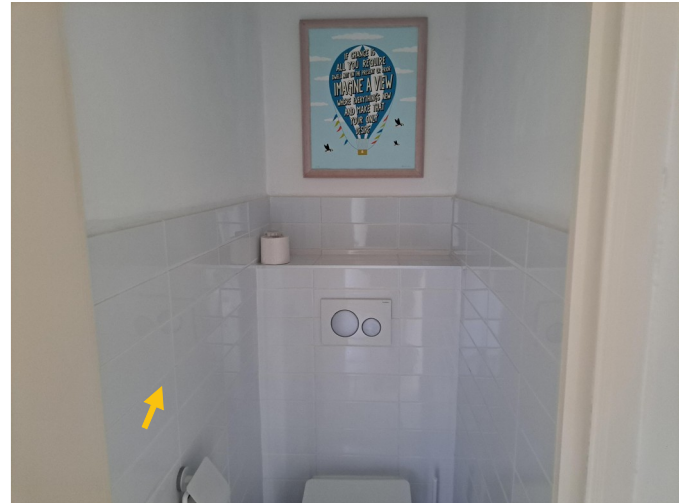
Afwerking met een intacte faÃ-encetegels zonder zichtbare beschadigingen. Controle en monsternamen van de lijm laag is enkel mogelijk mits uitbreiding naar een aanvullend destructief onderzoek.

Basis voor advies	Beoordeling op basis van expertise, zonder een vaststelling door de asbestdeskundige.
-------------------	---

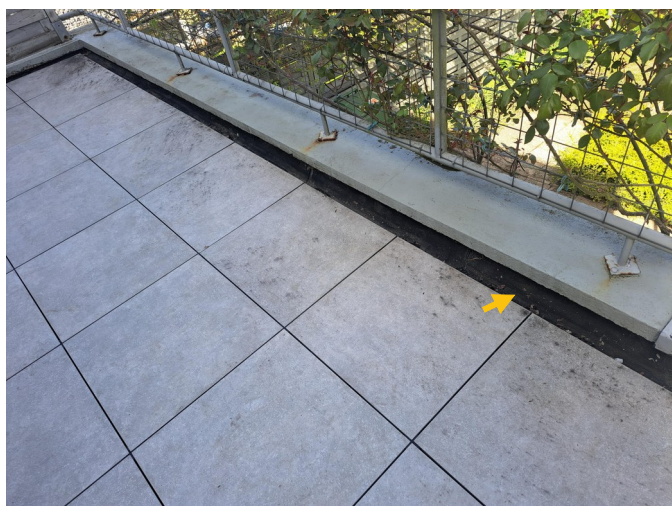
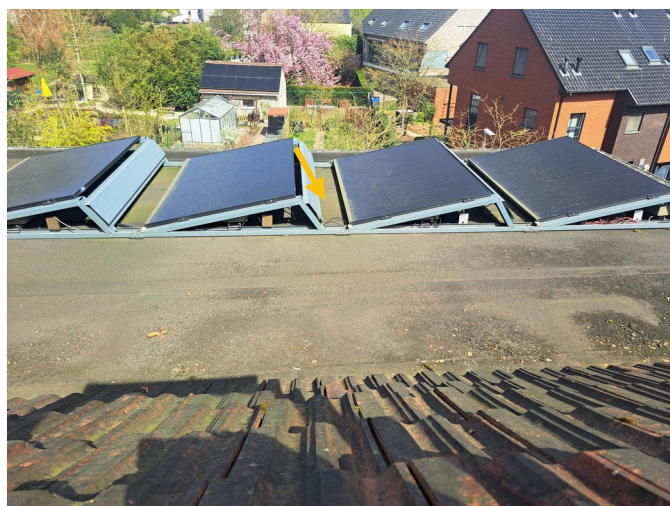
Fiche 5: Roofing dakbedekking

Geen asbest

#	Type	Referentie	Resultaat
5.1	Mengmonster	g242	Geen asbest

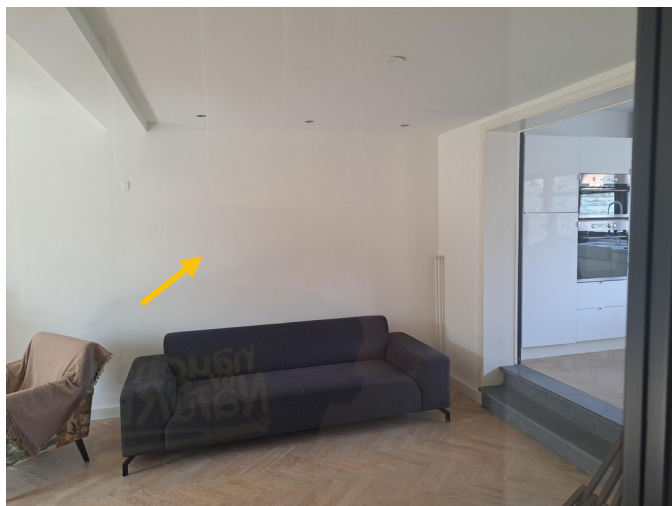
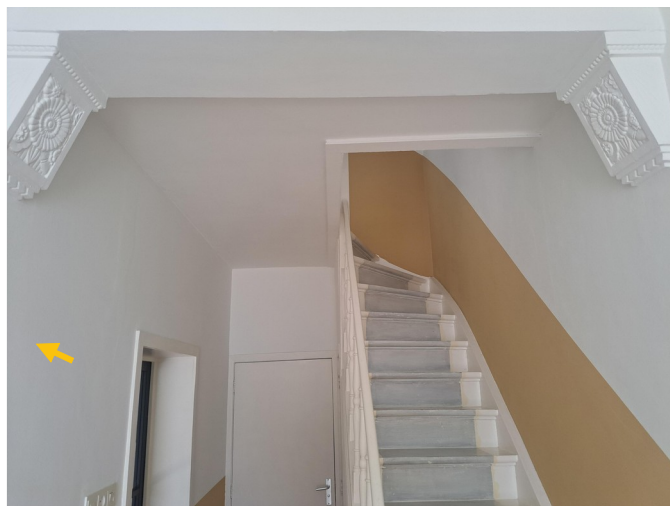
Fiche 6: Pleisterwerk muren

Geen asbest

#	Type	Referentie	Resultaat
6.1	Mengmonster	g241	Geen asbest

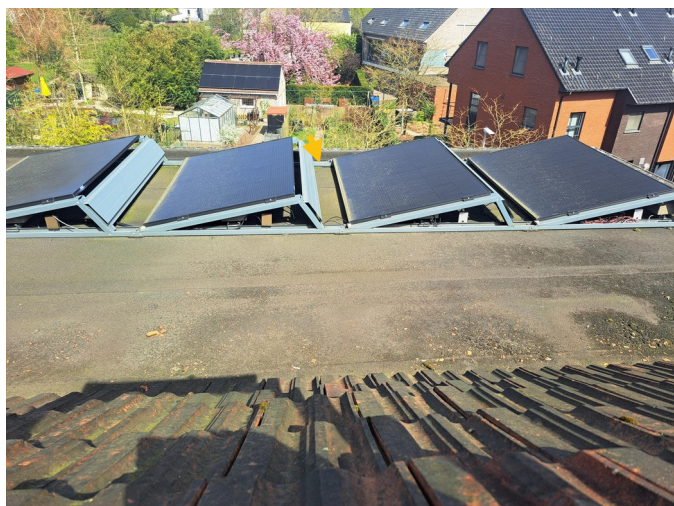
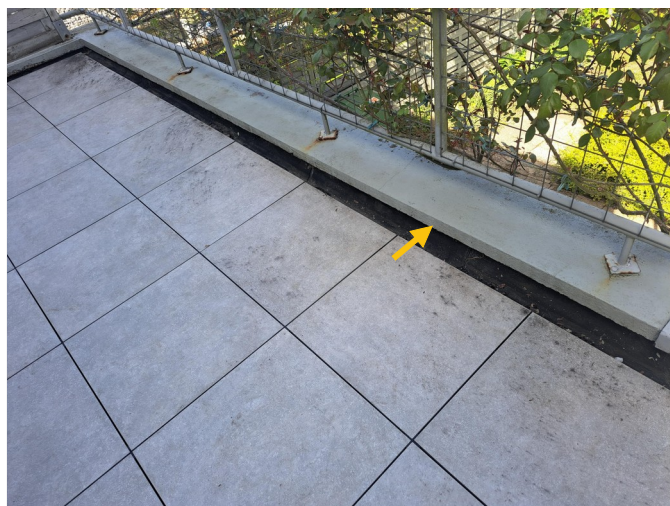
Beschrijving	Notitie	Terug te vinden op plannen
Fiche 11: onderliggende roofinglagen	het zou kunnen dat er nog onderliggende asbestverdachte roofing liggen deze zijn niet getest	Plan 1.4: zolder
