Asbestinventarisatetest

Kerkstraat 26, 3770 Riemst

Attestnummer : 20260413-000334.000

Zone 1: Hoofdgebouw

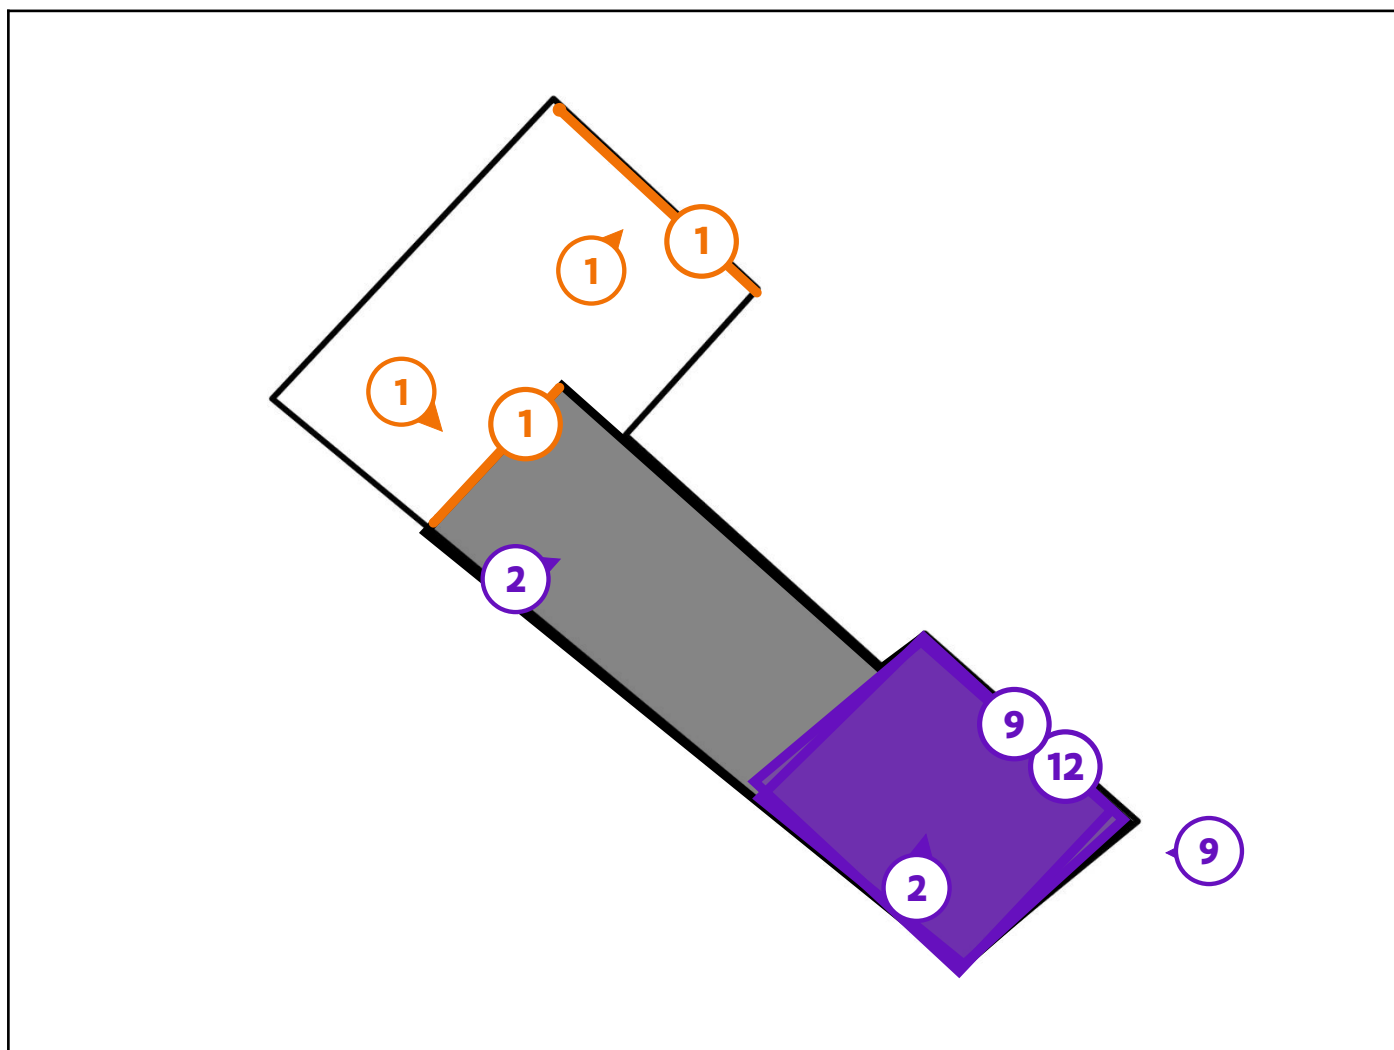
Plan 1.4: dakenplan

Beschrijving	Type	Actie
1. Gevel met cementleien	Asbestmateriaal	Verwijderen
2. Schoorsteen rookgaskanaal	Beperking	-
9. Dakbedekking in dakpannen (niet verdacht)	Overige ruimte of materiaal	-
12. Onderdak (niet-asbestverdacht)	Overige ruimte of materiaal	-

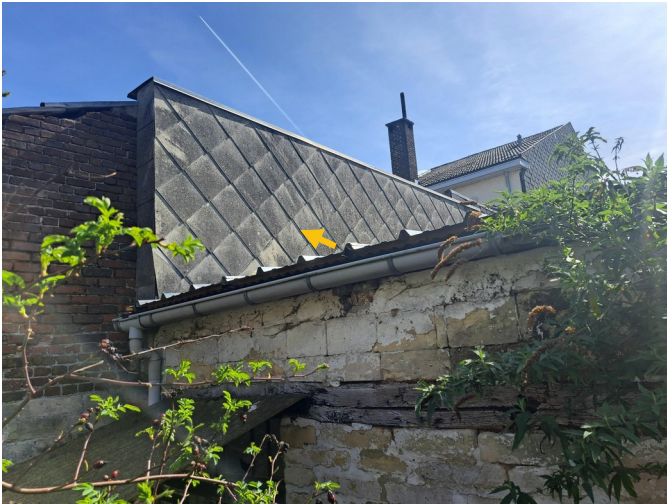
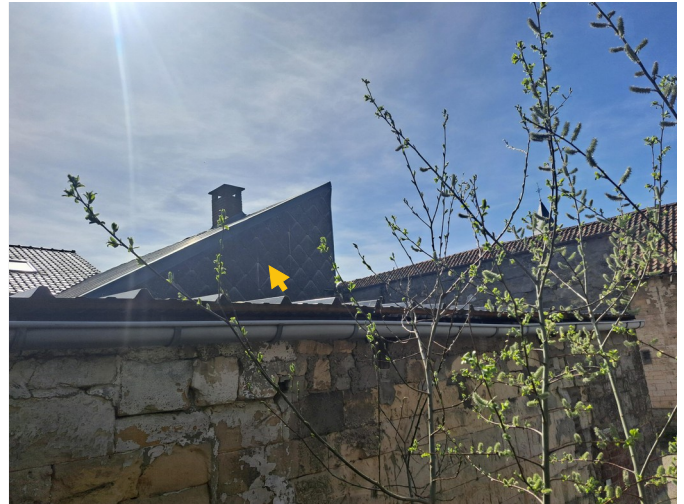
Eindbeoordeling materiaalrisico	Verhoogd materiaalrisico en/of verhoogde kans op vezelvrijgave
---------------------------------	----------------------------------------------------------------

Gebondenheid	Categorie 1: hechtgebonden in oorsprong
Asbestsoort (vezeltype)	Crocidoliet aanwezig
Asbestconcentratie	Laag (< 50%)
Afschermingsgraad van het gehele materiaal	Geheel of deels vrij aan de buitenlucht, maar geen contact met binnenlucht
Toestand van het materiaal	Matig beschadigd, matig verweerd

Beschrijving	Gevel met cementleien
Omgeving	Buiten
Primaire drager	Wand buitenschil
Asbestmateriaal	Dak- en gevelbekleding - Lei, shingle
Bindmiddel van asbestmateriaal	Cement
Gebondenheid op basis van bindmiddel	Hecht
Hoeveelheid (oppervlakte - aantal)	<ul style="list-style-type: none">• 28,00 m² - 1 stuk
Totale oppervlakte	28,00 m ²
Eenvoudig bereikbaar	Ja
Bevestigingswijze	<ul style="list-style-type: none">• Genageld, geniet
Identificatiemethode	<p>De asbestdeskundige beoordeelt het materiaal als asbestverdacht en dus asbesthoudend, en dit zonder monstername.</p> <p>Motivatie: De monstername brengt andere schade aan dan schade die inherent is aan de monstername.</p>
Destructieve handeling voor identificatie	Nee
Opmerking	De hoeveelheid is een zo nauwkeurig mogelijke opmeting, waar evenwel kleine afwijkingen op mogelijk zijn.

- Verwijder dit asbestmateriaal zo snel mogelijk. Volg de toestand goed op.
- Hemelwater dat afspoelt van asbestcement daken of gevels kan asbestdeeltjes bevatten. Gebruik het enkel voor gesloten circuits (bv. spoelen toiletten). Reinig na het vervangen van het dak of de gevel de dakgoten en regenwaterput of -ton om asbesthoudend sediment of slib te verwijderen
- Voer bijkomende staalname(s) uit.

- Eenvoudige handelingen: mag via doe-het-zelf of door werknemer(s) met opleidingsattest eenvoudige handelingen
Deze toepassing mag door een aannemer die over een opleidingsattest eenvoudige handelingen beschikt of door een particulier (doe-het-zelver), verwijderd worden indien er geen verhoogd risico op vrijgave van asbestvezels (max. concentratie 0,01 vezels/cm³ - CODEX Art. VI.3-54) ontstaat en de toepassing voorafgaand wordt gefixeerd/bevochtigd. De individuele elementen moeten zonder machinale werktuigen (boormachine, slijpschijf, hogedrukreiniger, etc.) en zonder breken of gooien een voor een losgemaakt worden en dubbel en luchtdicht verpakt afgevoerd worden naar een erkend afvalpunt (recyclagepark). Daar moeten ze voorzichtig in de container voor asbestafval worden gelegd. Op het recyclagepark worden uitsluitend hechtgebonden

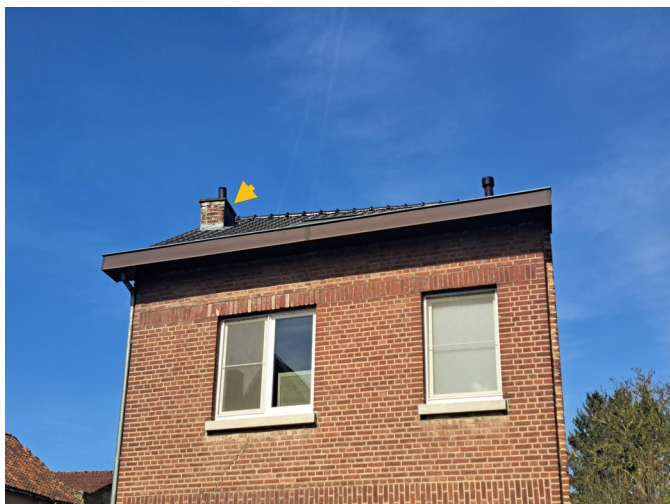
Situeringfoto

Reden: Het te onderzoeken materiaal situeert zich hoger dan 3,50 m te rekenen vanaf een veilige ondergrond

Uitleg van de asbestdeskundige: Het rookgaskanaal is niet beoordeeld. Aan de binnenzijde is de kachel aangesloten. Aan de buitenzijde is het hoger dan 3,5 meter om de schoorsteen te inspecteren. Het is niet zichtbaar of er een asbestverdacht rookgaskanaal aanwezig is in de schoorsteen. Conform ons inspectieprotocol mogen wij een beperking inroepen voor hoogtes hoger dan 3,5 m. Indien men dit wil laten onderzoeken, dient er een nieuwe afspraak gemaakt te worden en moet er een hoogtewerker voorzien worden, evenals iemand die bevoegd is om deze te bedienen en eventueel een techniek die de al dan niet aanwezige schouwhoed kan afnemen en weer terugplaatsen.

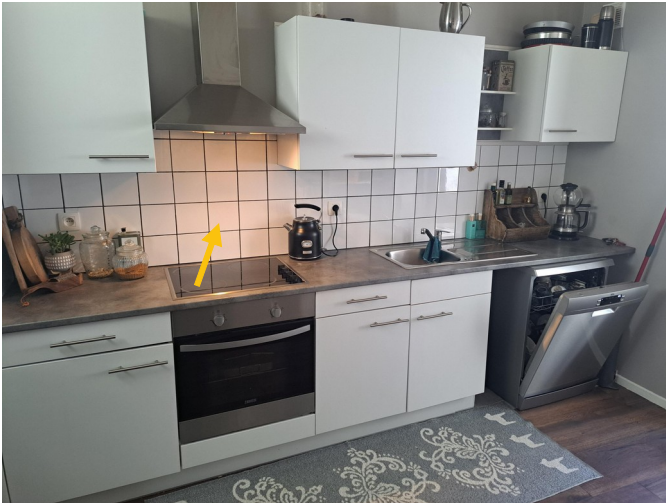
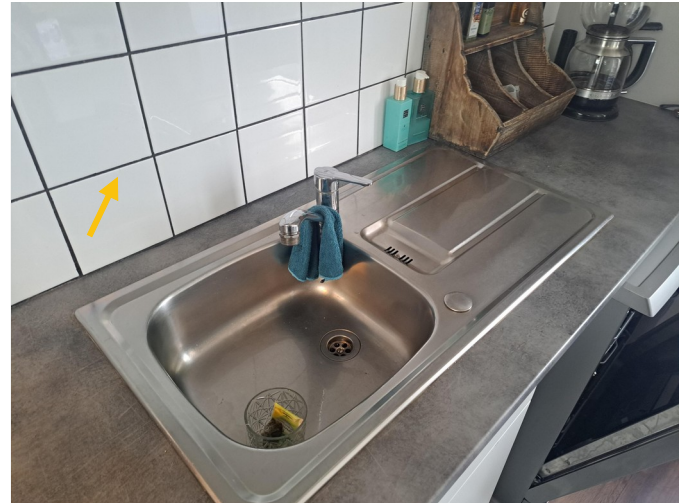
Afwerking met een intacte faÃ-encetegels zonder zichtbare beschadigingen. Controle en monsternamen van de lijmlaag is enkel mogelijk mits uitbreiding naar een aanvullend destructief onderzoek.
