Asbestinventarisatetest

Schijfstraat 6, 3621 Lanaken

Attestnummer : 20260407-000315.000

Uitgegeven op : 07.04.2026

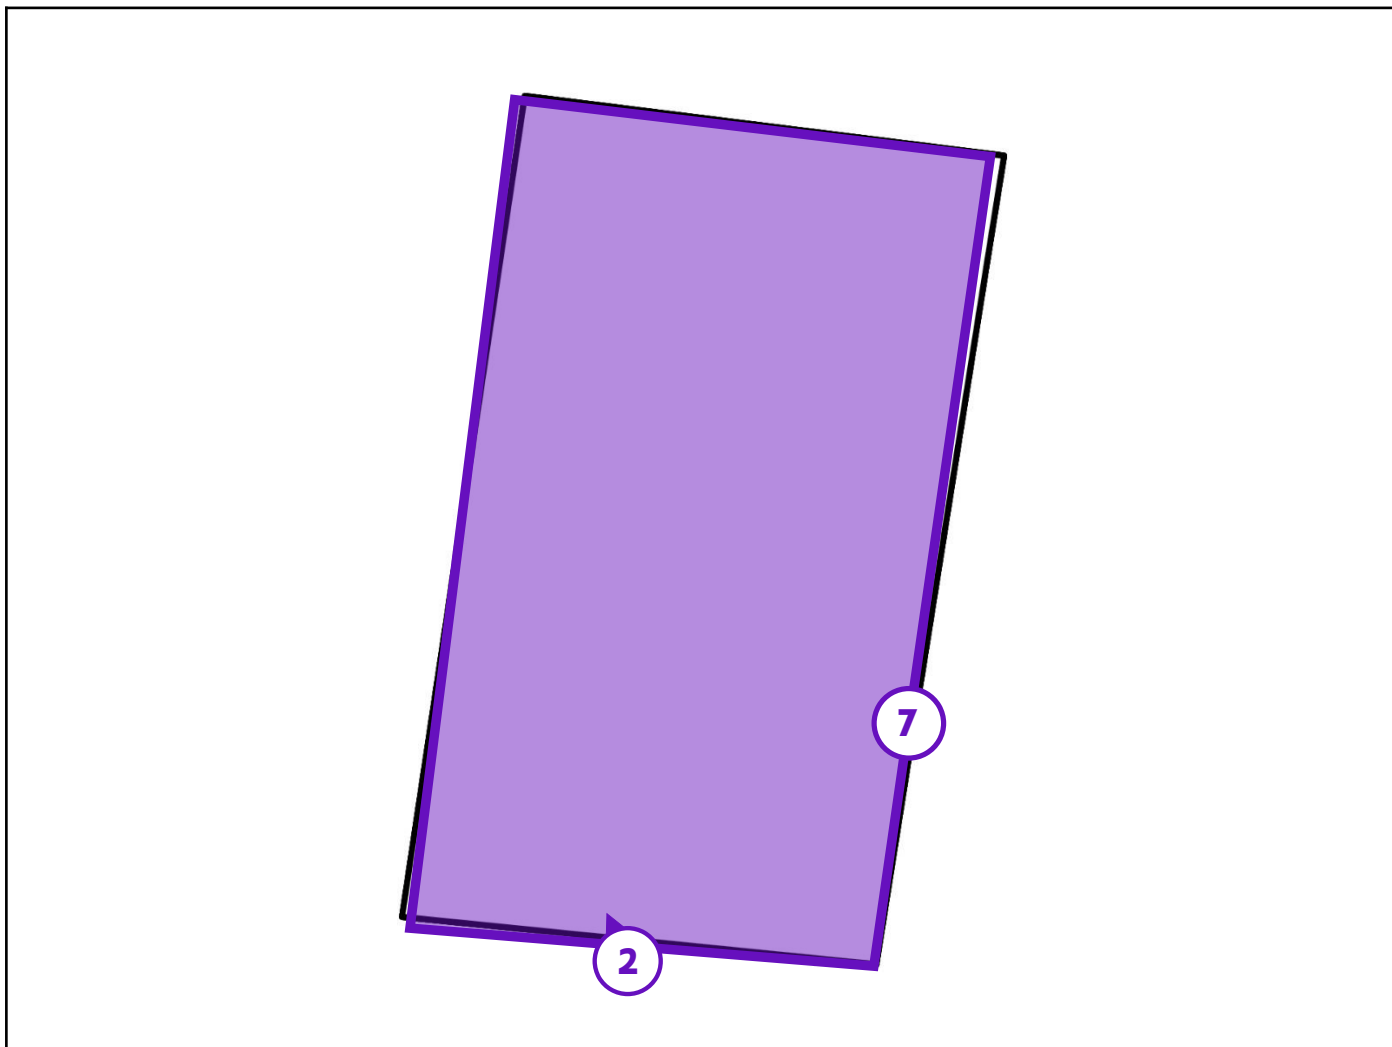
Plan 1.5: dakenplan

Beschrijving	Type	Actie
2. Schoorsteen rookgaskanaal	Beperking	-
7. Onderdak (niet-asbestverdacht)	Overige ruimte of materiaal	-

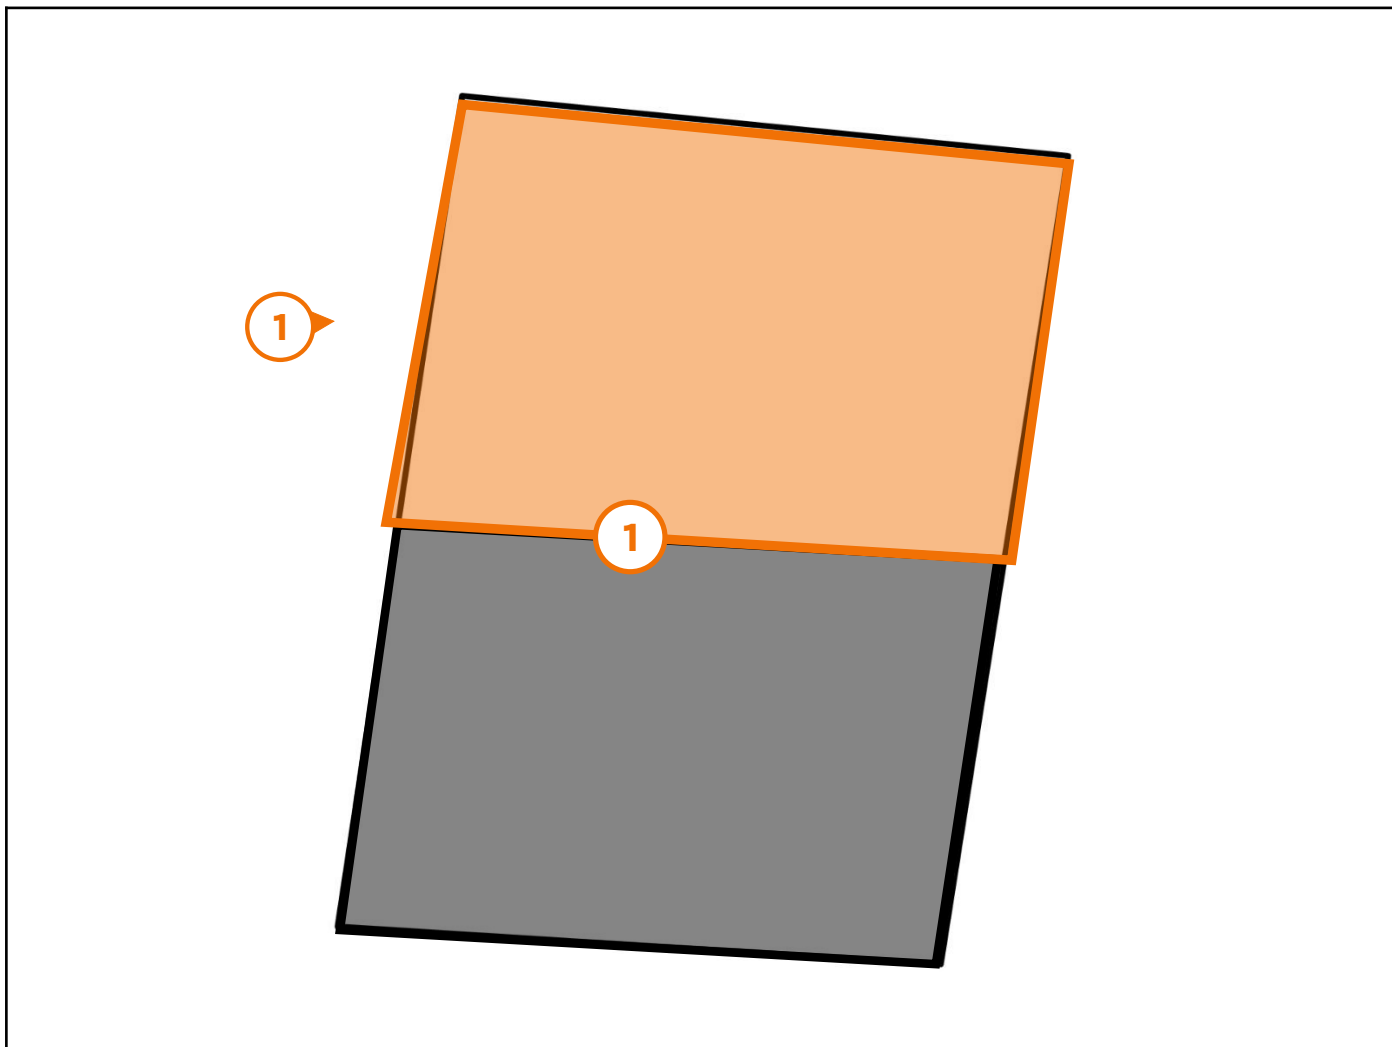
Plan 2.2: dakenplan

Beschrijving	Type	Actie
1. Dak garage in golfplaten (cement)	Asbestmateriaal	Verwijderen

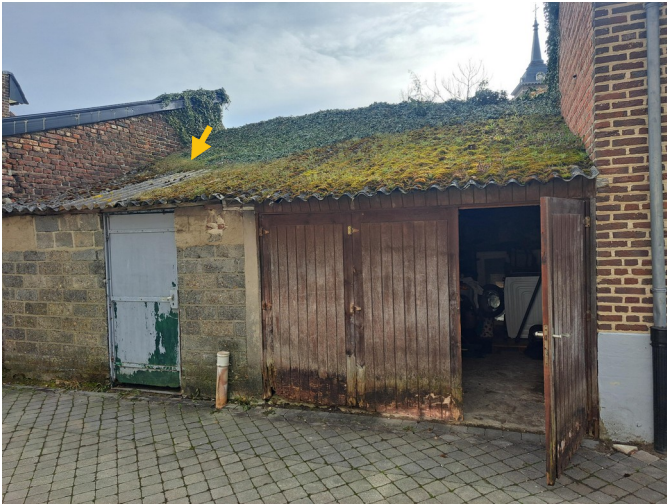
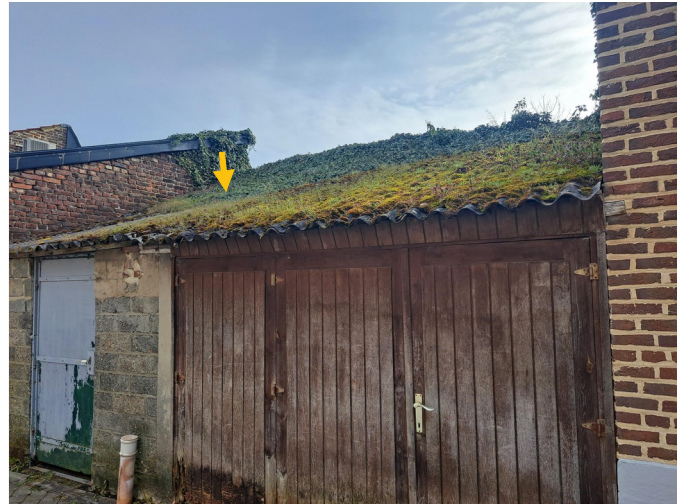
Conclusie

Het asbestmateriaal valt onder de mijlpaal van 2034.

Eindbeoordeling materiaalrisico	Verhoogd materiaalrisico en/of verhoogde kans op vezelvrijgave
---------------------------------	--

Gebondenheid	Categorie 1: hechtgebonden in oorsprong
Asbestsoort (vezeltype)	Crocidoliet aanwezig
Asbestconcentratie	Laag (< 50%)
Afschermingsgraad van het gehele materiaal	Geheel of deels vrij aan de buitenlucht, maar geen contact met binnenlucht
Toestand van het materiaal	Matig beschadigd, matig verweerd

Beschrijving	Dak garage in golfplaten (cement)
Omgeving	Buiten
Primaire drager	Schuin dak
Asbestmateriaal	Dak- en gevelbekleding - Golfplaat
Bindmiddel van asbestmateriaal	Cement
Gebondenheid op basis van bindmiddel	Hecht
Hoeveelheid (oppervlakte - aantal)	<ul style="list-style-type: none">• 22,00 m² - 1 stuk
Totale oppervlakte	22,00 m ²
Eenvoudig bereikbaar	Ja
Bevestigingswijze	<ul style="list-style-type: none">• Geklemd• Geschroefd
Identificatiemethode	<p>De asbestdeskundige beoordeelt het materiaal als asbestverdacht en dus asbesthoudend, en dit zonder monstername.</p> <p>Motivatie: De monstername brengt andere schade aan dan schade die inherent is aan de monstername.</p>
Destructieve handeling voor identificatie	Nee
Opmerking	De hoeveelheid is een zo nauwkeurig mogelijke opmeting, waar evenwel kleine afwijkingen op mogelijk zijn.

Verwijderen

- Verwijder dit asbestmateriaal zo snel mogelijk. Volg de toestand goed op.
- Hemelwater dat afspoelt van asbestcement daken of gevels kan asbestdeeltjes bevatten. Gebruik het enkel voor gesloten circuits (bv. spoelen toiletten). Reinig na het vervangen van het dak of de gevel de dakgoten en regenwaterput of -ton om asbesthoudend sediment of slib te verwijderen
- Voer bijkomende staalname(s) uit.

- Eenvoudige handelingen: mag via doe-het-zelf of door werknemer(s) met opleidingsattest eenvoudige handelingen
Deze toepassing mag door een aannemer die over een opleidingsattest eenvoudige handelingen beschikt of door een particulier (doe-het-zelver), verwijderd worden indien er geen verhoogd risico op vrijgave van asbestvezels (max. concentratie 0,01 vezels/cm³ - CODEX Art. VI.3-54) ontstaat en de toepassing voorafgaand wordt gefixeerd/bevochtigd. De individuele elementen moeten zonder machinale werktuigen (boormachine, slijpschijf, hogedrukreiniger, â€¦) en zonder breken of gooien een voor een losgemaakt worden en dubbel en luchtdicht verpakt afgevoerd worden naar een erkend afvalpunt (recyclagepark). Daar moeten ze voorzichtig in de container voor asbestafval worden gelegd. Op het recyclagepark worden uitsluitend hechtgebonden

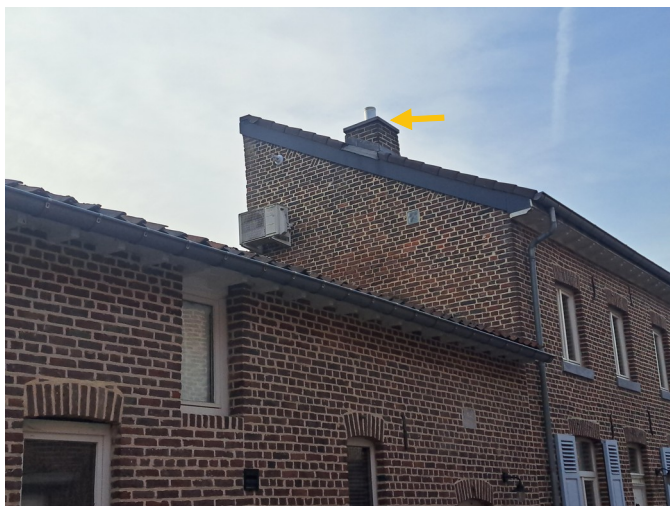
Situeringfoto

Tijdelijke beperking

Reden: Het te onderzoeken materiaal situeert zich hoger dan 3,50 m te rekenen vanaf een veilige ondergrond

Uitleg van de asbestdeskundige: Het rookgaskanaal is niet beoordeeld. Aan de binnenzijde is de kachel aangesloten. Aan de buitenzijde is het hoger dan 3,5 meter om de schoorsteen te inspecteren. Het is niet zichtbaar of er een asbestverdacht rookgaskanaal aanwezig is in de schoorsteen. Conform ons inspectieprotocol mogen wij een beperking inroepen voor hoogtes hoger dan 3,5 m. Indien men dit wil laten onderzoeken, dient er een nieuwe afspraak gemaakt te worden en moet er een hoogtewerker voorzien worden, evenals iemand die bevoegd is om deze te bedienen en eventueel een techniek die de al dan niet aanwezige schouwhoed kan afnemen en weer terugplaatsen.

(Asbest)materiaal	Rookgaskanaal
Karakterisatie	Asbest (verdacht)
Primaire drager	HVAC infrastructuur en uitrusting

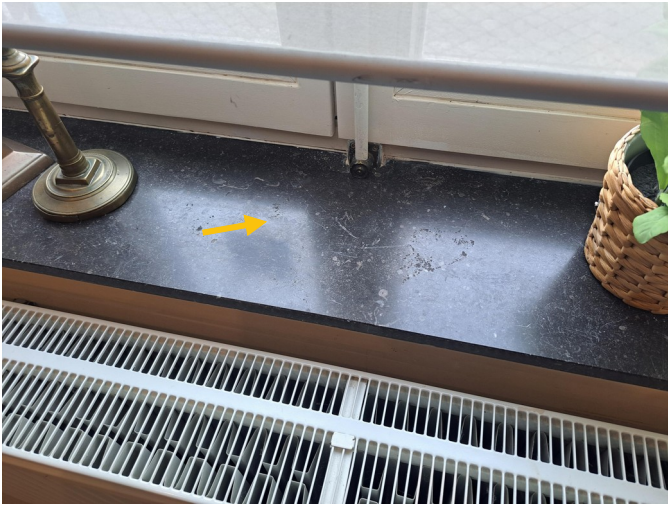
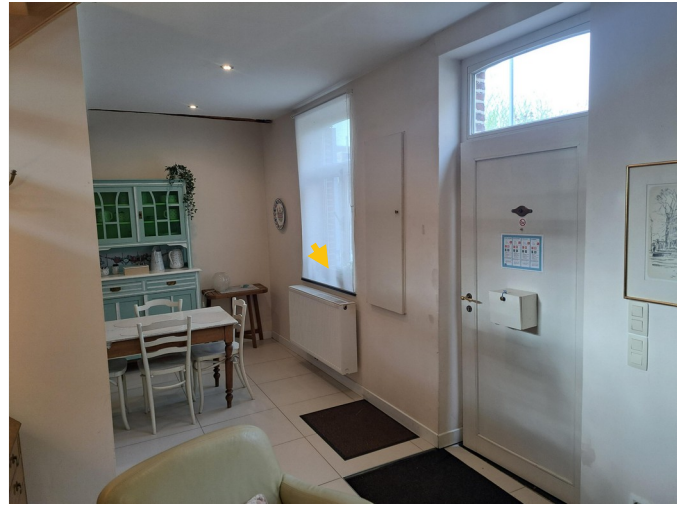
Informatie over een niet-asbestverdacht materiaal

Basis voor advies	De asbestdeskundige beoordeelt het materiaal als niet-asbestverdacht.
--------------------------	---

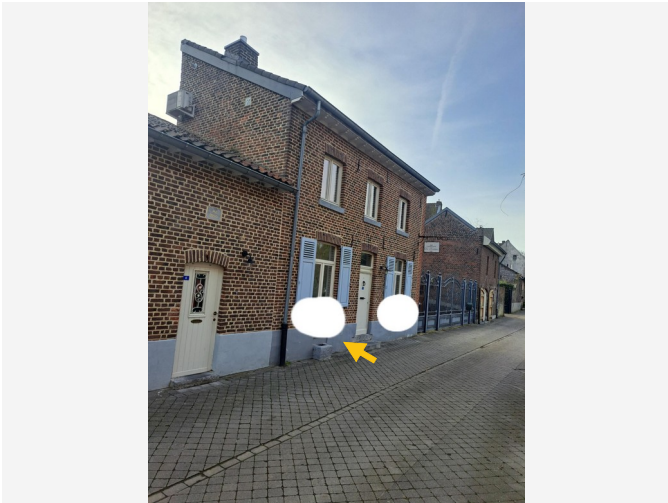
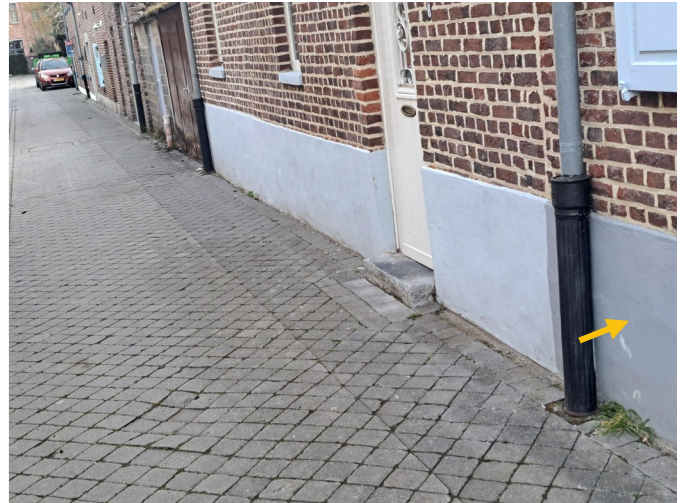
Fiche 4: gevelplint en keldermuren in cement

Geen asbest

#	Type	Referentie	Resultaat
4.1	Mengmonster	g112	Geen asbest

Beschrijving	gevelplint en keldermuren in cement
Omgeving	Buiten
Primaire drager	Wand buitenschil
Bindmiddel van materiaal	Cement
Gebondenheid op basis van bindmiddel	Hecht
Hoeveelheid (gewicht - aantal)	<ul style="list-style-type: none">• 50,00 kg - 1 stuk
Totaal gewicht	50,00 kg
Identificatiemethode	Een monstername door de asbestdeskundige met laboanalyse door een asbestlabo.
Destructieve handeling voor identificatie	Nee
Opmerking	De hoeveelheid is een zo nauwkeurig mogelijke opmeting, waar evenwel kleine afwijkingen op mogelijk zijn.

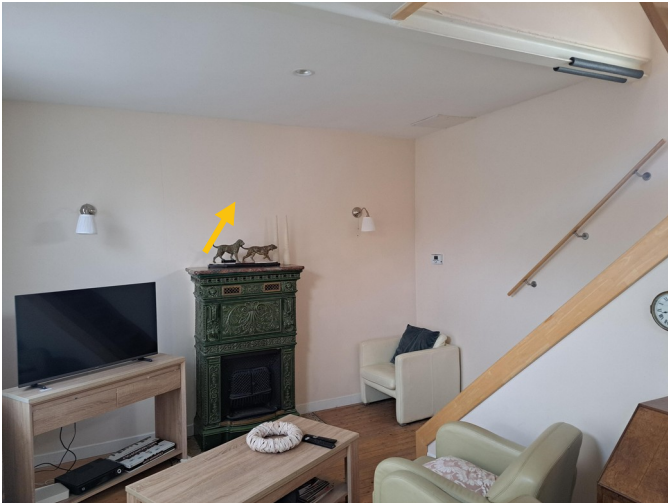
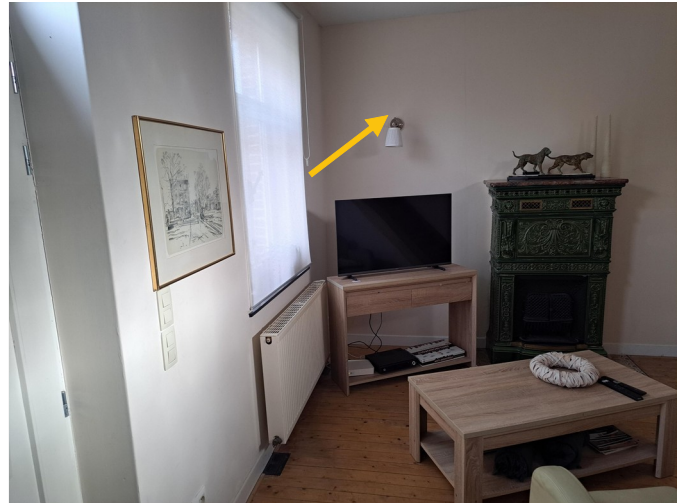
Fiche 5: Pleisterwerk wanden

Geen asbest

#	Type	Referentie	Resultaat
5.1	Mengmonster	g111	Geen asbest

Beschrijving	Pleisterwerk wanden
Omgeving	Binnen
Primaire drager	Binnenwand
Bindmiddel van materiaal	Gips - kalk
Gebondenheid op basis van bindmiddel	Niet-hechtgebonden
Hoeveelheid (oppervlakte - dikte - aantal)	• 333,00 m ² - 1,00 cm - 1 stuk
Totaal volume	3,33 m ³
Identificatiemethode	Een monstername door de asbestdeskundige met laboanalyse door een asbestlabo.
Destructieve handeling voor identificatie	Nee
Opmerking	De hoeveelheid is een zo nauwkeurig mogelijke opmeting, waar evenwel kleine afwijkingen op mogelijk zijn. In de gevallen waar dit praktisch mogelijk is, wordt staalname uitgevoerd conform het inspectieprotocol: in een droge ruimte zoals een slaapkamer of een leefruimte, in een verwarmde natte ruimte zoals een keuken of badkamer, in een traphal en in een stookruimte.

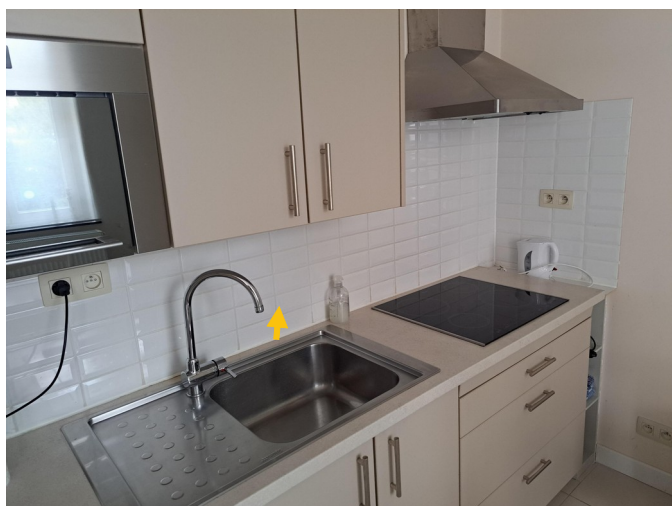
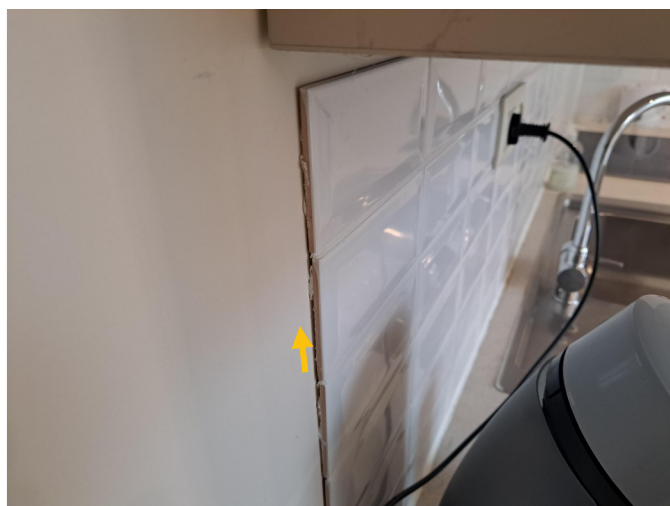
Geen asbest

#	Type	Referentie	Resultaat
6.1	Mengmonster	g113	Geen asbest

Beschrijving	tegellijm wandtegels badkamer en keuken
Omgeving	Binnen
Primaire drager	Binnenwand
Bindmiddel van materiaal	Lijm
Gebondenheid op basis van bindmiddel	Hecht
Hoeveelheid (oppervlakte - dikte - aantal)	• 22,00 m ² - 1,00 mm - 1 stuk
Totaal volume	0,022 m ³
Identificatiemethode	Een monstername door de asbestdeskundige met laboanalyse door een asbestlabo.
Destructieve handeling voor identificatie	Nee
Opmerking	De hoeveelheid is een zo nauwkeurig mogelijke opmeting, waar evenwel kleine afwijkingen op mogelijk zijn.

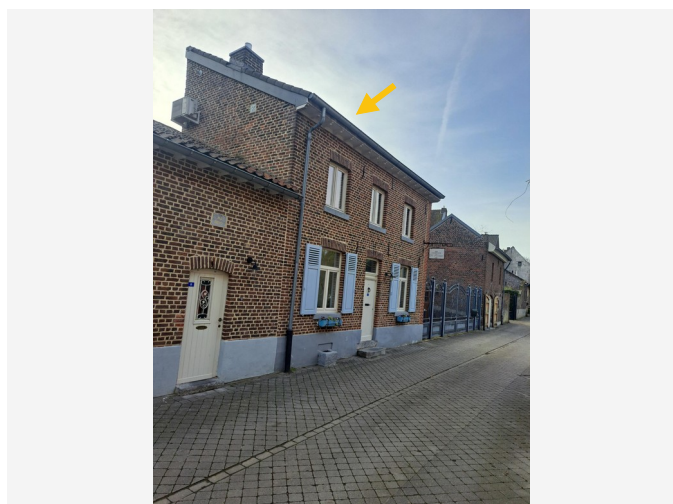
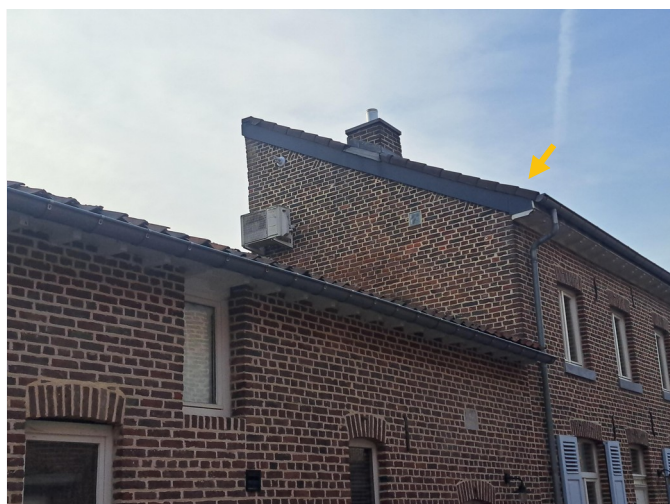
Beschrijving	Notitie	Terug te vinden op plannen
Fiche 7: Onderdak (niet-asbestverdacht)	Bij het optillen van een dakpan werd geen asbestverdacht onderdak aangetroffen. plastiek - doek	Plan 1.5: dakenplan
Fiche 8: siliconen ramen	-	Plan 1.1: nv0 Plan 1.2: nv1
Fiche 9: CV-brander (niet verdacht)	De CV-brander bevat geen asbestverdachte materialen.	Plan 1.3: zolder
