Asbestinventarisatetest

Gelooslaan 28, 3630 Maasmechelen

Attestnummer : **20250617-000113.000**

Uitgegeven op : **17.06.2025**

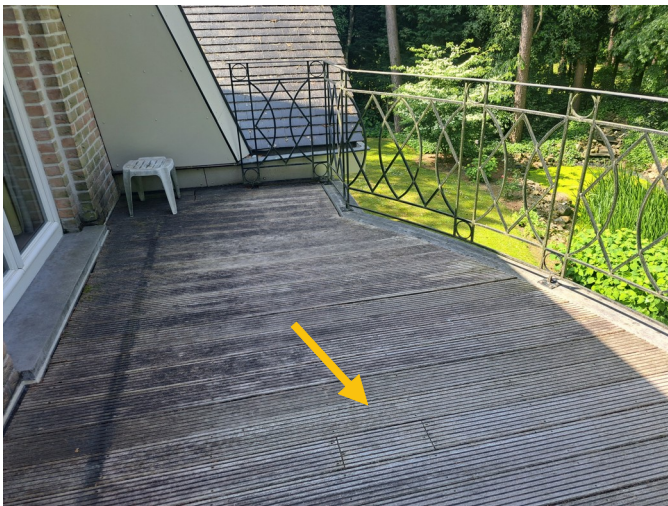
Situeringfoto

Tijdelijke beperking

Reden: Er is geen volledige risicobeoordeling mogelijk

Uitleg van de asbestdeskundige: niet zichtbaar of er onder de terrasplanken een roofing zit die asbestverdacht is of mss epdm die niet asbestverdacht is. de terrasplanken zaten vast en aan de zijkanten zat er een loden slab

als later blijkt dat er roofing ligt adviseren we om een staalname te laten analyseren

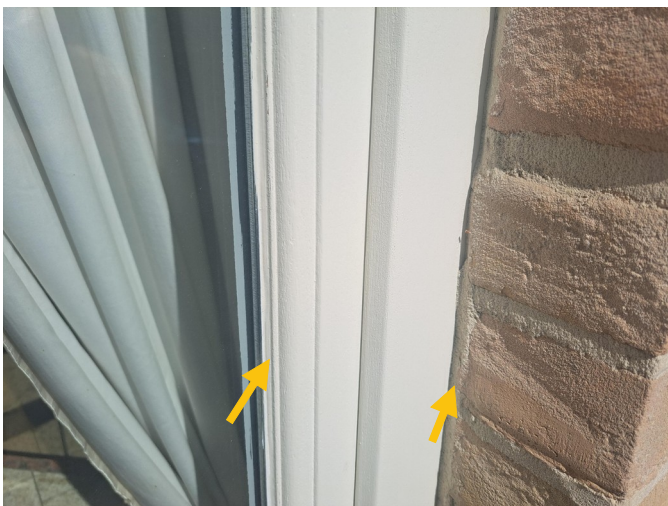
de kit is elastisch en indrukbaar wat aangeeft dat er weekmakers inzitten en geen asbestvezels anders was deze keihard geweest

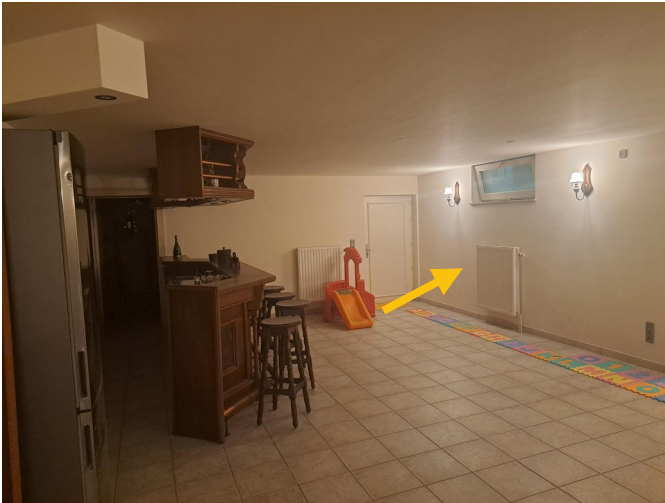
in de kelderberging is niets asbestverdachts vast te stellen

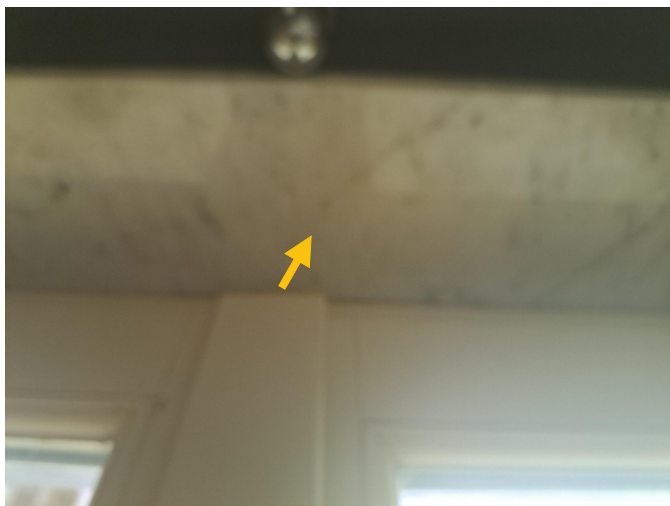
de raamtabletten zijn hier niet van asbestverdacht imitatiemarmer of massal maar van natuursteen
dit te zien aan de blinkende structuur op het breukvlak

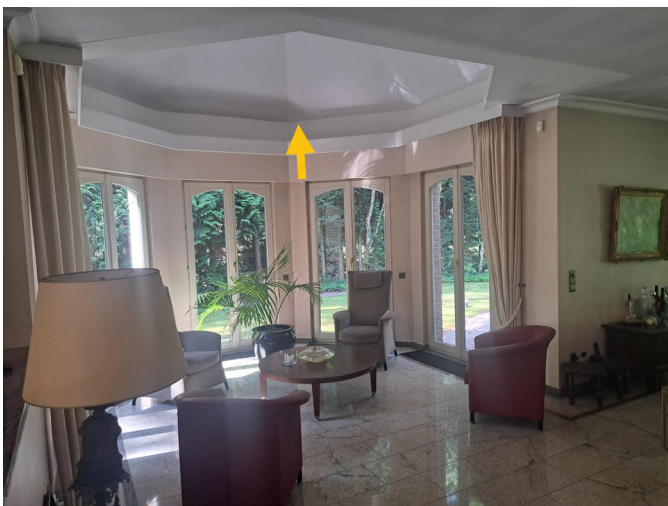
De plafonds zijn gemaakt van niet-asbestverdachte materialen (bijvoorbeeld laminaat, gyproc, ...), deze toepassingen zijn niet asbestverdacht. We hebben echter niet kunnen vaststellen of er mogelijk asbestverdachte of asbesthoudende materialen achter deze toepassingen aanwezig zijn. Bij renovatie of sloop is het aangeraden om een destructief onderzoek te laten uitvoeren van deze toepassingen.

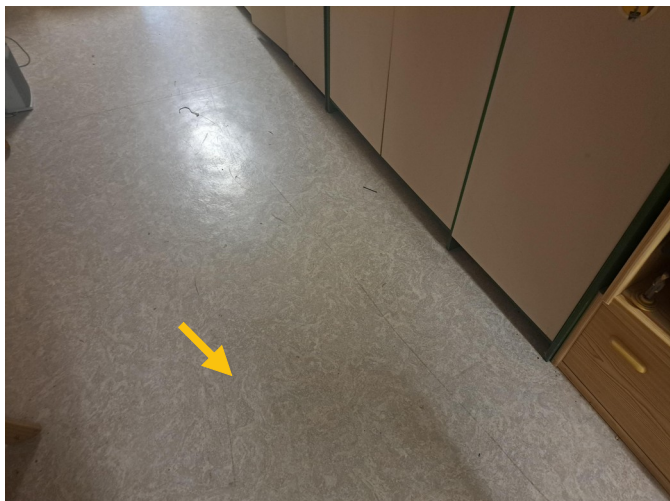
Fiche 6: Vloerzeil in 3 slaapkamers (niet asbestverdacht)

Tijdens de inspectie van het vloerzeil heb ik, op basis van mijn ervaring, kunnen vaststellen dat het vloerzeil niet asbesthoudend of asbestverdacht is.

het gaat om een soepele linoleum

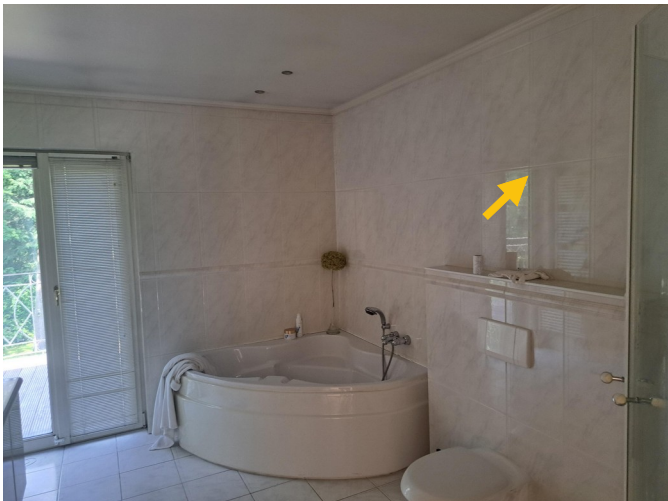
Fiche 7: eventuele tegellijm achter wandtegels badkamer en wc

het zou kunnen dat er achter de wandtegels asbesthoudende tegellijm zit

dit echter niet visueel vast te stellen tijdens de inspectie

staalname was niet mogelijk

als later bij verwijdering blijkt dat ze niet in de mortel geplaatst zijn maar in tegellijm adviseren we om eerst een staalname te laten afnemen

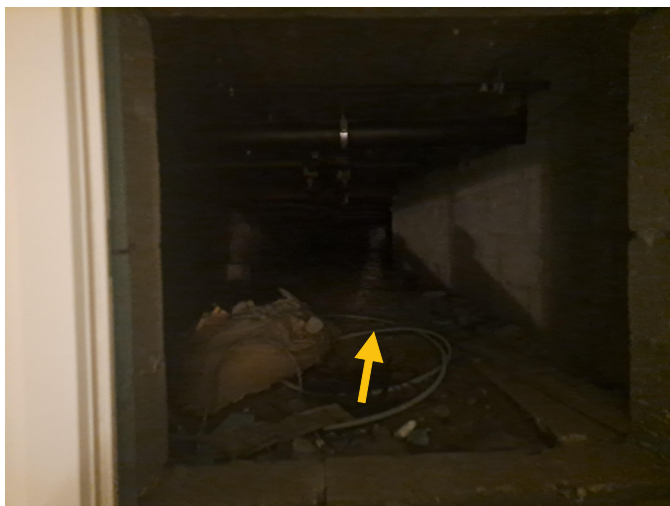
in de kruipkelder is niets asbestverdachts vast te stellen

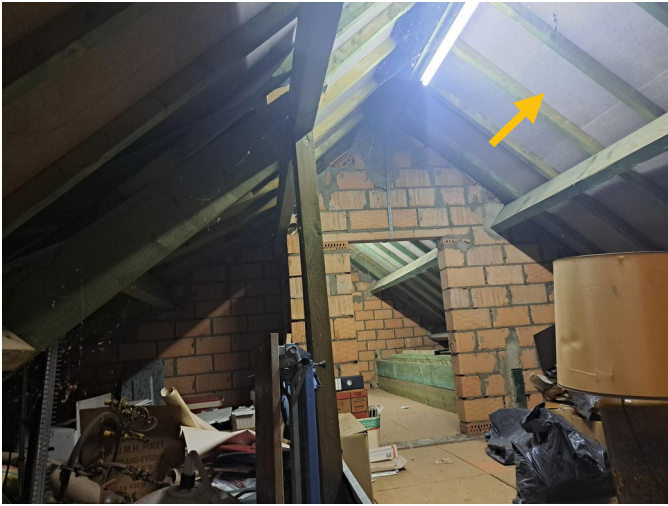
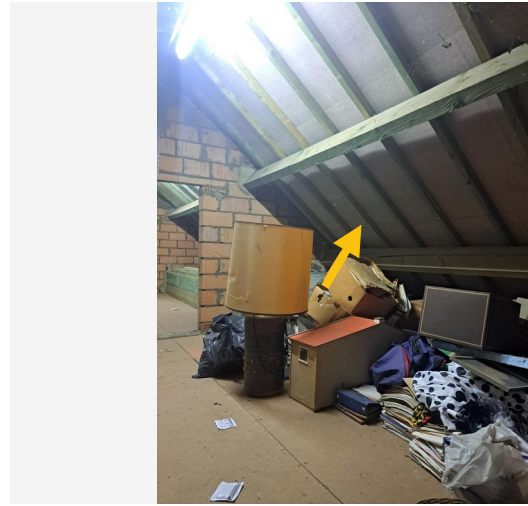
Fiche 9: Onderdak type menuiserie

Geen asbest

#	Type	Referentie	Resultaat
9.1	Puntmonster	b642	Geen asbest

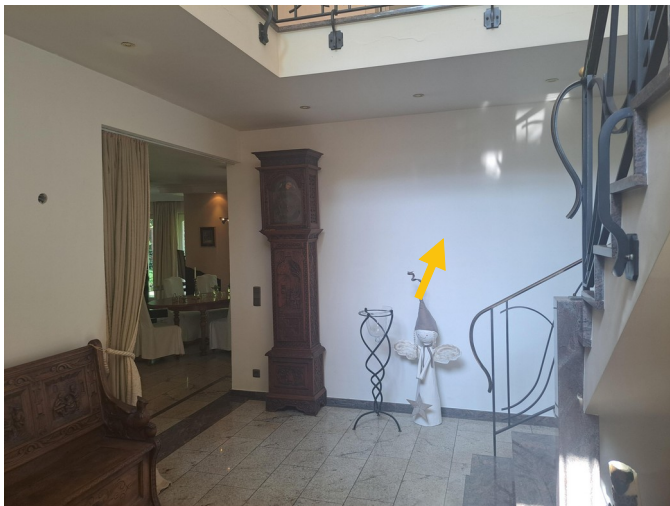
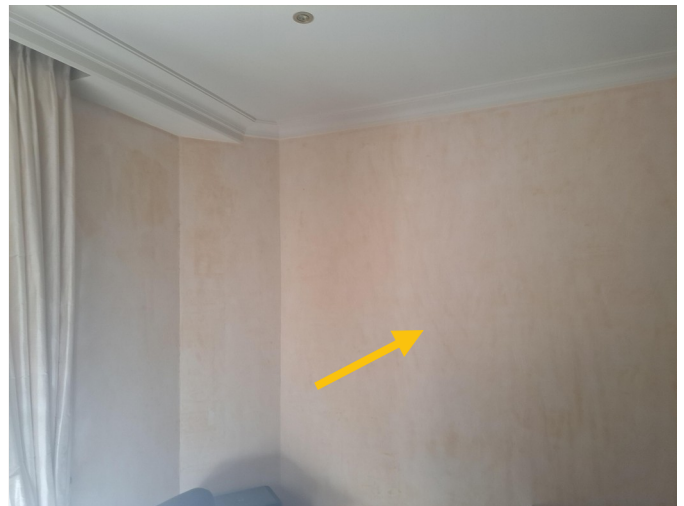
Fiche 10: pleister wanden

Geen asbest

#	Type	Referentie	Resultaat
10.1	Mengmonster	b641	Geen asbest
