Asbestinventarisatetest

Geraertsstraat 90, 3600 Genk

Attestnummer : 20260424-000324.000

Uitgegeven op : 24.04.2026

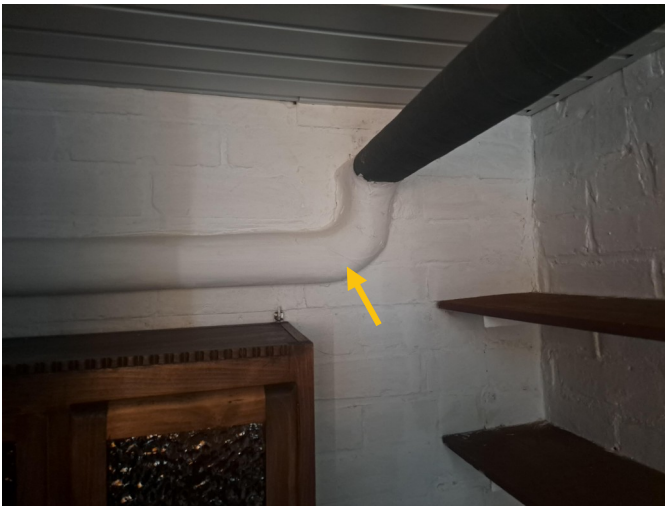
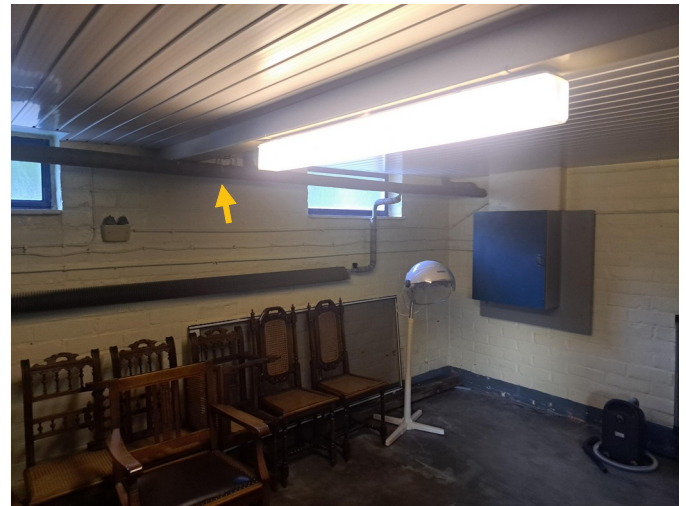
Conclusie

Het asbestmateriaal valt onder de mijlpaal van 2034.

Risicobeoordeling

Laag materiaalrisico en/of verlaagde kans op vezelvrijgave

Gebondenheid	Categorie 2: niet-hechtgebonden met matrix
Asbestsoort (vezeltype)	Crocidoliet aanwezig
Asbestconcentratie	Laag (< 50%)
Afschermingsgraad van het gehele materiaal	Geheel of deels vrij aan de binnenlucht, maar geen contact met binnenluchtstromen
Toestand van het materiaal	Onbeschadigd, niet verweerd

#	Type	Referentie	Resultaat
1.1	Mengmonster	g392 recht	Crocidoliet, Chrysotiel, Amosiet
1.2	Mengmonster	g393 bocht	Crocidoliet, Chrysotiel, Amosiet

Beschrijving	Leidingisolatie in gips
Omgeving	Binnen
Primaire drager	HVAC infrastructuur en uitrusting
Asbestmateriaal	In-situ afwerkingslagen - Thermische isolatie
Bindmiddel van asbestmateriaal	Gips - kalk
Gebondenheid op basis van bindmiddel	Niet-hechtgebonden
Hoeveelheid (lengte - omtrek - dikte - aantal)	<ul style="list-style-type: none">• 18,00 m - 10,00 cm - 1,00 cm - 1 stuk
Totaal volume	0,018 m ³
Eenvoudig bereikbaar	Ja
Bevestigingswijze	<ul style="list-style-type: none">• Verlijmd, ingegoten, versmeerd
Identificatiemethode	Een monstername door de asbestdeskundige met laboanalyse door een asbestlabo.
Destructieve handeling voor identificatie	Nee
Opmerking	De hoeveelheid is een zo nauwkeurig mogelijke opmeting, waar evenwel kleine afwijkingen op mogelijk zijn. Conform het inspectieprotocol worden rechte stukken en bochten apart bemonsterd.

Verwijderen

- Scherm in afwachting van verwijdering het asbestmateriaal af van luchtstromingen en verstoring: bijvoorbeeld door het te verpakken, te fixeren, af te dekken, signalisatie - afbakening aan te brengen, ...
- Verwijder dit asbestmateriaal zo snel mogelijk. Volg de toestand goed op.

- Hermetische zone (erkend asbestverwijderaar)
Deze toepassing mag uitsluitend door een erkende asbestverwijderaar via de methodiek van hermetische zone verwijderd worden omdat verwijdering via de methodiek van eenvoudige handelingen en/of couveusezakmethode niet toegelaten is. De verwijdering leidt automatisch tot een verhoogd risico op vrijgave van asbestvezels (maximale concentratie 0,01 vezels/cm - CODEX Art. VI.3-54). (Bron: CODEX - Art. VI.3-61.- par 1.).

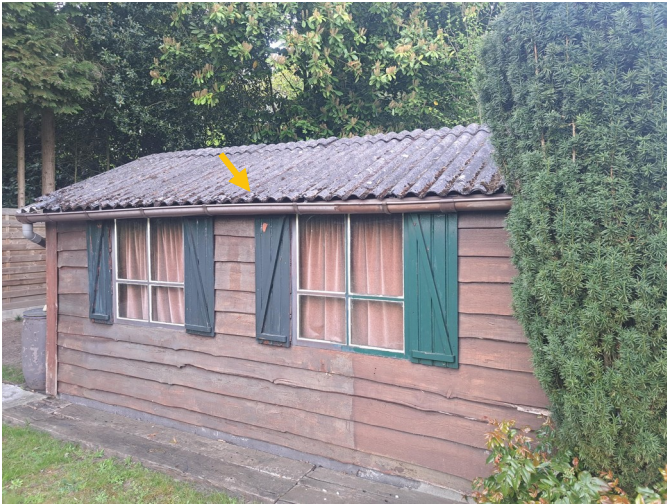
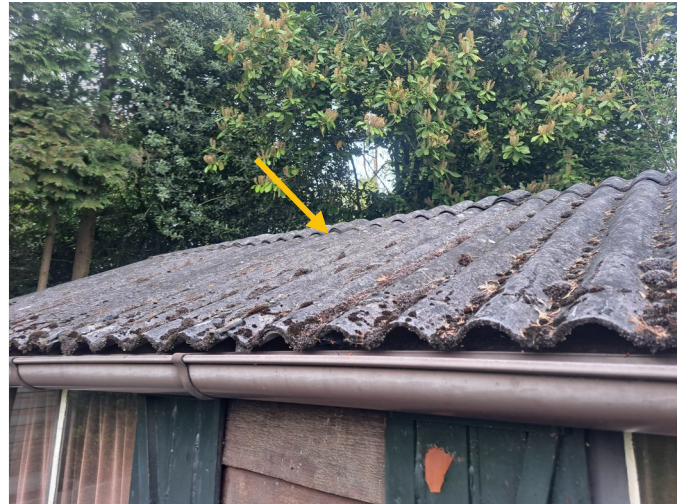
Conclusie

Het asbestmateriaal valt onder de mijlpaal van 2034.

Eindbeoordeling materiaalrisico	Laag materiaalrisico en/of verlaagde kans op vezelvrijgave
---------------------------------	--

Gebondenheid	Categorie 1: hechtgebonden in oorsprong
Asbestsoort (vezeltype)	Crocidoliet aanwezig
Asbestconcentratie	Laag (< 50%)
Afschermingsgraad van het gehele materiaal	Geheel of deels vrij aan de buitenlucht, maar geen contact met binnenlucht
Toestand van het materiaal	Licht beschadigd, licht verweerd. Intacte calciumsilicaatplaat of materiaal met categorie 3-gebondenheid

Beschrijving	Dak tuinhuis in golfplaten (cement)
Omgeving	Buiten
Primaire drager	Schuin dak
Asbestmateriaal	Dak- en gevelbekleding - Golfplaat
Bindmiddel van asbestmateriaal	Cement
Gebondenheid op basis van bindmiddel	Hecht
Hoeveelheid (oppervlakte - aantal)	<ul style="list-style-type: none">• 55,00 m² - 1 stuk
Totale oppervlakte	55,00 m ²
Eenvoudig bereikbaar	Ja
Bevestigingswijze	<ul style="list-style-type: none">• Geklemd• Geschroefd
Identificatiemethode	<p>De asbestdeskundige beoordeelt het materiaal als asbestverdacht en dus asbesthoudend, en dit zonder monstername.</p> <p>Motivatie: De monstername brengt andere schade aan dan schade die inherent is aan de monstername.</p>
Destructieve handeling voor identificatie	Nee
Opmerking	De hoeveelheid is een zo nauwkeurig mogelijke opmeting, waar evenwel kleine afwijkingen op mogelijk zijn.

Verwijderen

- Verwijder dit asbestmateriaal zo snel mogelijk. Volg de toestand goed op.
- Hemelwater dat afspoelt van asbestcement daken of gevels kan asbestdeeltjes bevatten. Gebruik het enkel voor gesloten circuits (bv. spoelen toiletten). Reinig na het vervangen van het dak of de gevel de dakgoten en regenwaterput of -ton om asbesthoudend sediment of slib te verwijderen

- Eenvoudige handelingen: mag via doe-het-zelf of door werknemer(s) met opleidingsattest eenvoudige handelingen
Deze toepassing mag door een aannemer die over een opleidingsattest eenvoudige handelingen beschikt of door een particulier (doe-het-zelver), verwijderd worden indien er geen verhoogd risico op vrijgave van asbestvezels (max. concentratie 0,01 vezels/cm³ - CODEX Art. VI.3-54) ontstaat en de toepassing voorafgaand wordt gefixeerd/bevochtigd. De individuele elementen moeten zonder machinale werktuigen (boormachine, slijpschijf, hogedrukreiniger, etc.) en zonder breken of gooien een voor een losgemaakt worden en dubbel en luchtdicht verpakt afgevoerd worden naar een erkend afvalpunt (recyclagepark). Daar moeten ze voorzichtig in de container voor asbestafval worden gelegd. Op het recyclagepark worden uitsluitend hechtgebonden asbestmaterialen aanvaard. Niet-hechtgebonden asbestmaterialen kunnen enkel bij een erkend asbestverwijderaar of asbestafvalverwerker worden aangeboden.

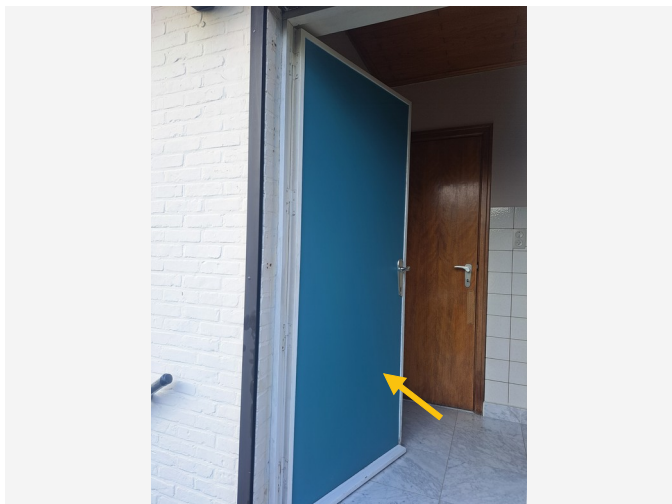
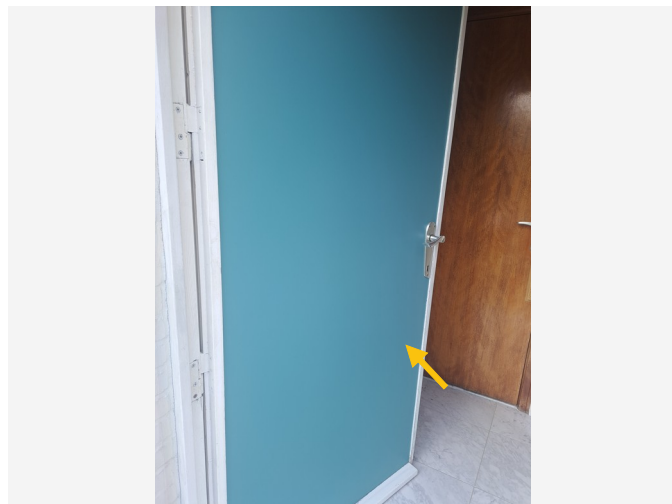
Conclusie

Het asbestmateriaal valt onder de mijlpaal van 2040.

Laag materiaalrisico en/of verlaagde kans op vezelvrijgave

Gebondenheid	Categorie 1: hechtgebonden in oorsprong
Asbestsoort (vezeltype)	Crocidoliet aanwezig
Asbestconcentratie	Laag (< 50%)
Afschermingsgraad van het gehele materiaal	Geheel of deels vrij aan de binnenlucht, maar geen contact met binnenluchtstromen
Toestand van het materiaal	Onbeschadigd, niet verweerd

Beschrijving	2 deurpanelen (type Glasal)
Omgeving	Grenst aan binnen- en buitenlucht
Primaire drager	Wandopening verticaal (raam, deur, ...)
Asbestmateriaal	Plaat, paneel, tablet - Geëmailleerd, type Glasal
Bindmiddel van asbestmateriaal	Cement
Gebondenheid op basis van bindmiddel	Hecht
Hoeveelheid (oppervlakte - dikte - aantal)	<ul style="list-style-type: none">• 2,00 m² - 0,30 cm - 2 stuks
Totaal volume	0,012 m ³
Eenvoudig bereikbaar	Ja
Bevestigingswijze	<ul style="list-style-type: none">• Geklemd• Verlijmd, ingegoten, versmeerd
Identificatiemethode	<p>De asbestdeskundige beoordeelt het materiaal als asbestverdacht en dus asbesthoudend, en dit zonder monstername.</p> <p>Motivatie: De monstername brengt andere schade aan dan schade die inherent is aan de monstername.</p>
Destructieve handeling voor identificatie	Nee
Opmerking	De hoeveelheid is een zo nauwkeurig mogelijke opmeting, waar evenwel kleine afwijkingen op mogelijk zijn.

Zorgvuldig beheren

- Zorg voor een veilig beheer. Vermijd het beschadigen van het asbestmateriaal. Controleer de toestand jaarlijks op wijzigingen.
- Voer bijkomende staalname(s) uit.

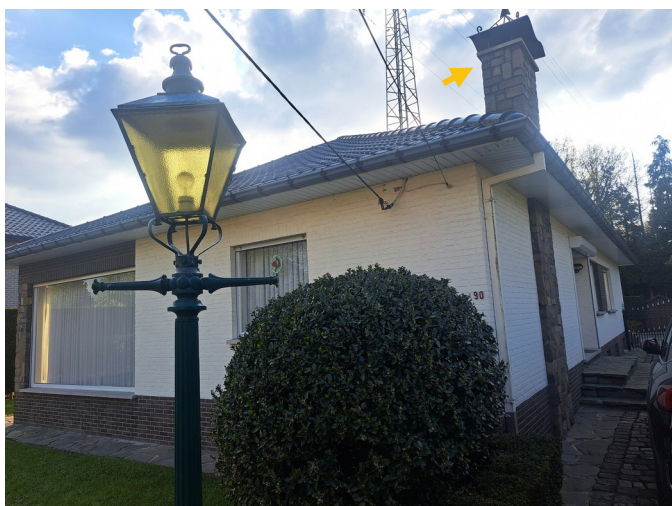
Situeringfoto

Tijdelijke beperking

Reden: Het te onderzoeken materiaal situeert zich hoger dan 3,50 m te rekenen vanaf een veilige ondergrond

Uitleg van de asbestdeskundige: Het rookgaskanaal is niet beoordeeld. Aan de binnenzijde is de kachel aangesloten. Aan de buitenzijde is het hoger dan 3,5 meter om de schoorsteen te inspecteren. Het is niet zichtbaar of er een asbestverdacht rookgaskanaal aanwezig is in de schoorsteen. Conform ons inspectieprotocol mogen wij een beperking inroepen voor hoogtes hoger dan 3,5 m. Indien men dit wil laten onderzoeken, dient er een nieuwe afspraak gemaakt te worden en moet er een hoogtewerker voorzien worden, evenals iemand die bevoegd is om deze te bedienen en eventueel een techniek die de al dan niet aanwezige schouwhoek kan afnemen en weer terugplaatsen.

(Asbest)materiaal	Rookgaskanaal
Karakterisatie	Asbest (verdacht)
Primaire drager	HVAC infrastructuur en uitrusting

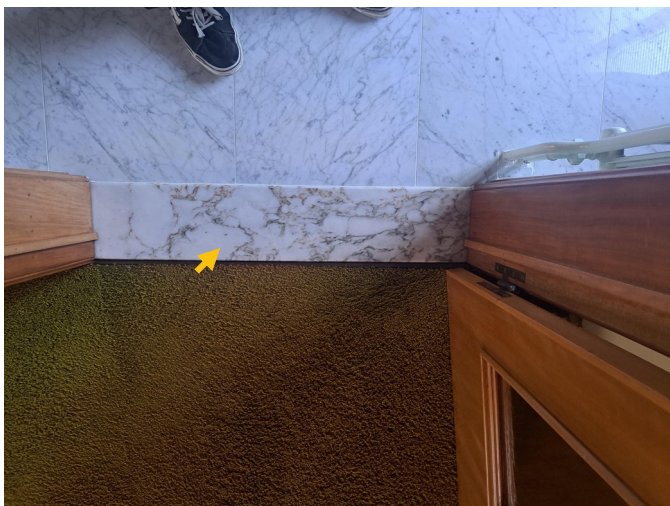
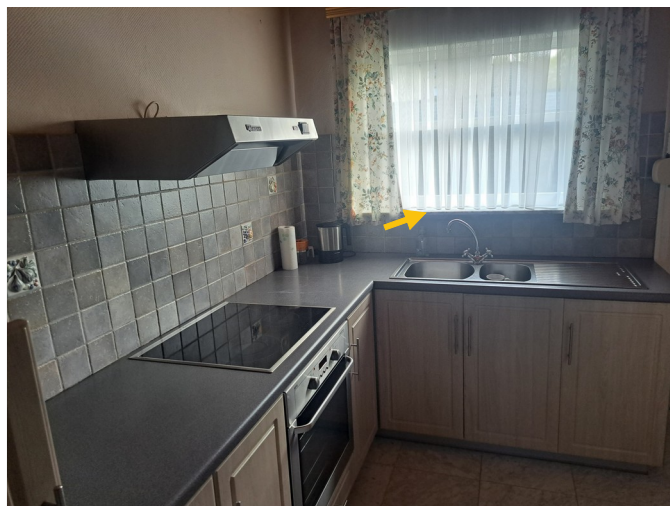
Informatie over een niet-asbestverdacht materiaal

De asbestdeskundige beoordeelt het materiaal als niet-asbestverdacht.

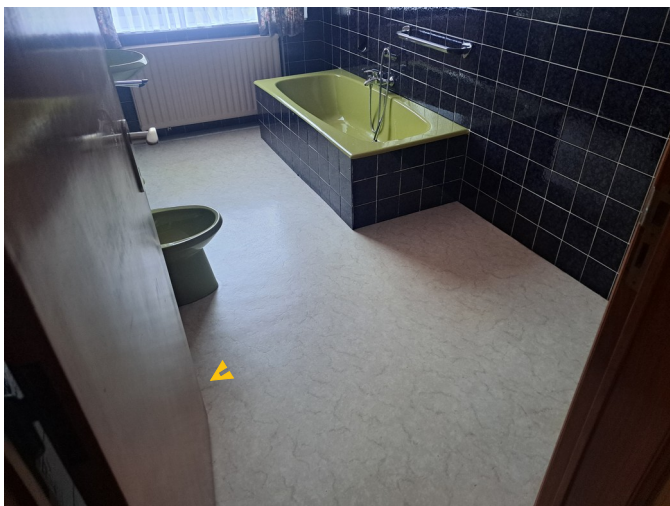
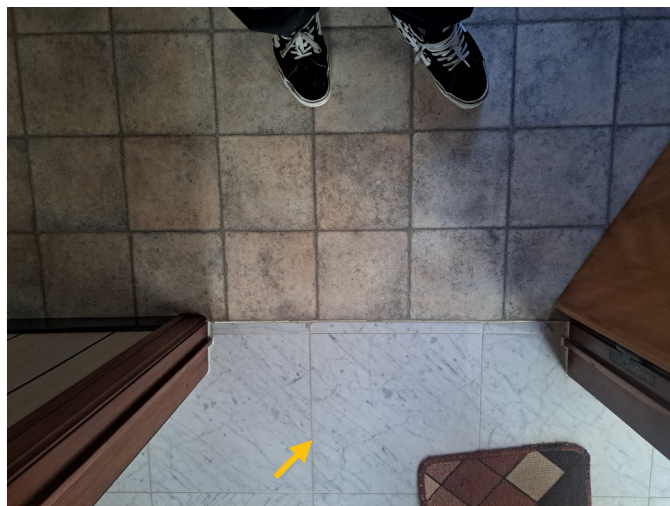
Fiche 6: Vloerzeilen (niet asbestverdacht)

Informatie over een niet-asbestverdacht materiaal

soepele linoleums en met jutte onderzijde

De asbestdeskundige beoordeelt het materiaal als niet-asbestverdacht.

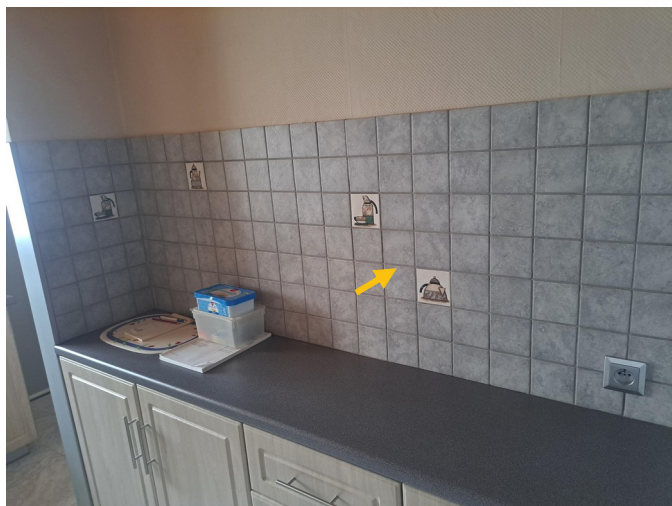
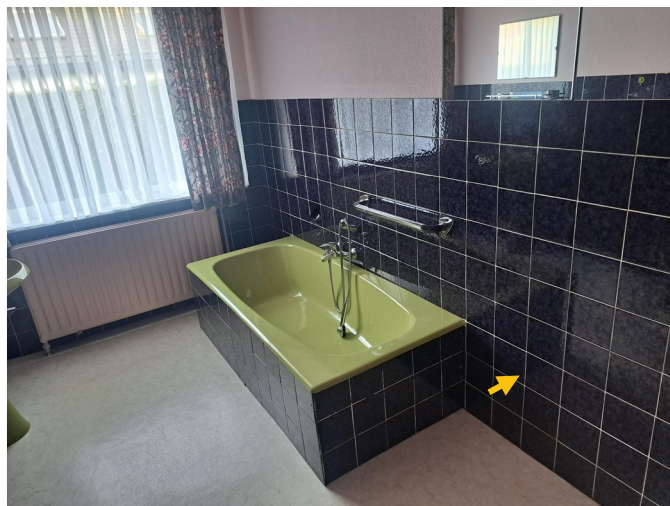
Informatie over een materiaal dat de asbestdeskundige niet kan waarnemen of vaststellen

het zou kunnen dat er nog asbestverdachte tegellijm achter zit
dit eventueel later bij verwijdering best eers laten testen

Basis voor advies	Beoordeling op basis van expertise, zonder een vaststelling door de asbestdeskundige.
-------------------	---

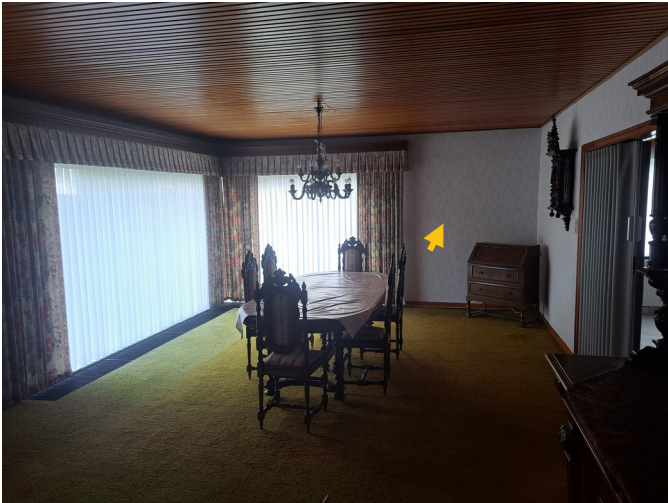
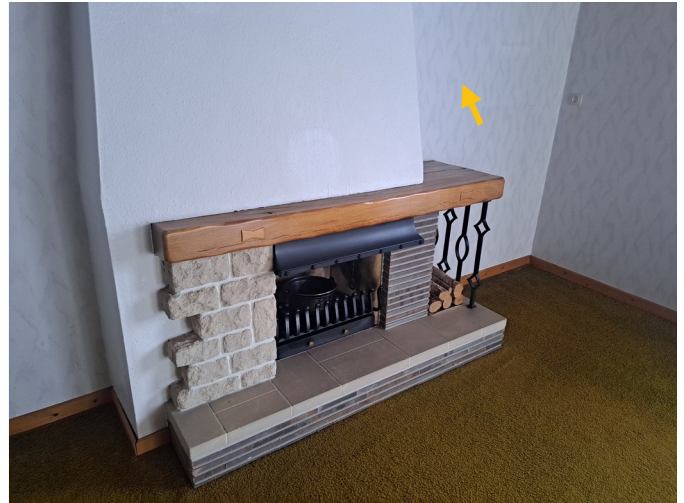
Fiche 8: Pleisterwerk wanden

Geen asbest

#	Type	Referentie	Resultaat
8.1	Mengmonster	g391	Geen asbest

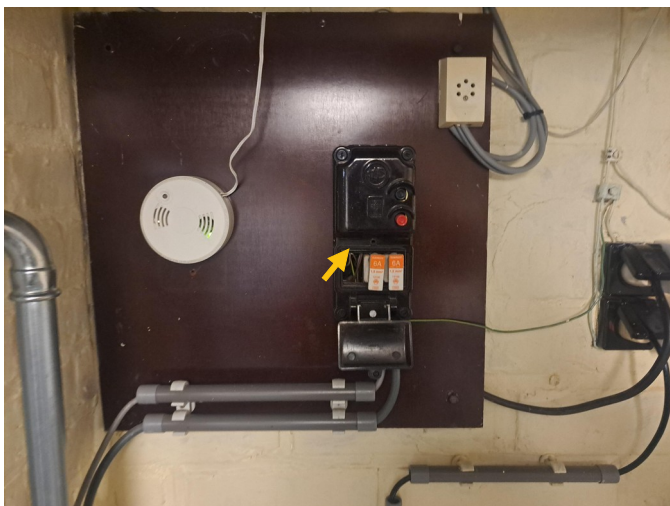
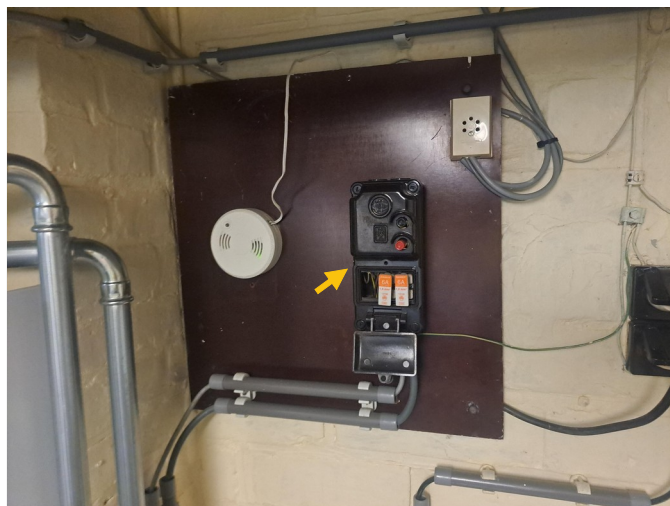
Fiche 9: Bakeliet zekeringkast

Geen asbest

#	Type	Referentie	Resultaat
9.1	Mengmonster	g394a	Geen asbest

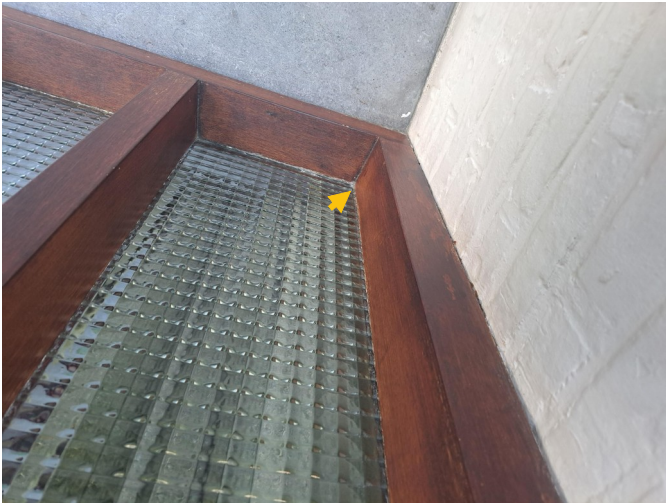
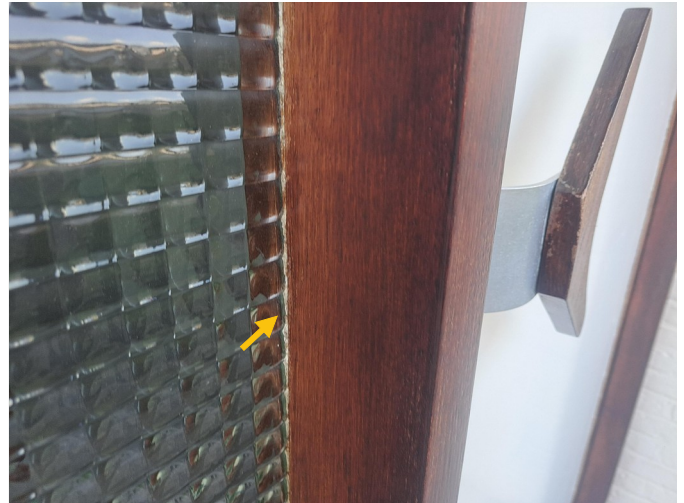
Geen asbest

#	Type	Referentie	Resultaat
10.1	Mengmonster	g395	Geen asbest

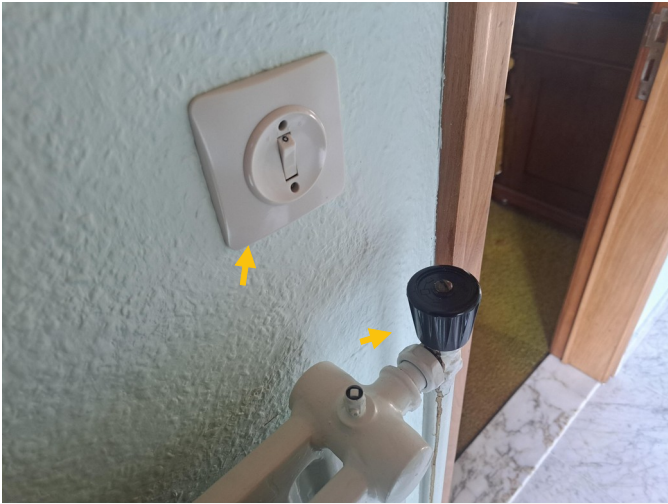
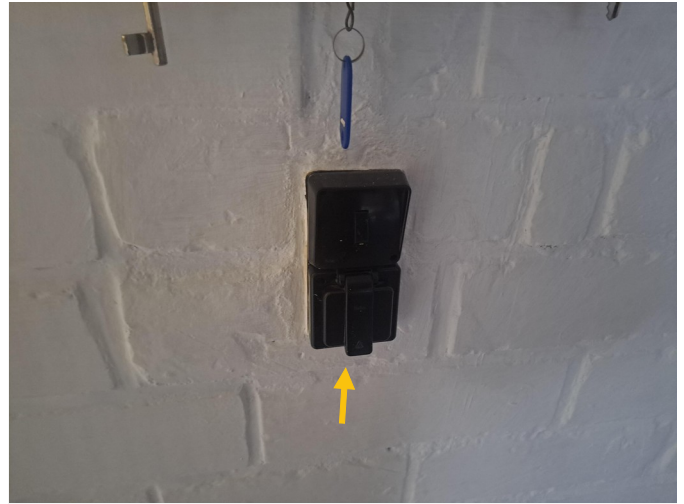
Fiche 11: Bakeliet afdekplaatjes electra en radiatorknoppen en lampefittings

Geen asbest

#	Type	Referentie	Resultaat
11.1	Mengmonster	g394	Geen asbest
