Asbestinventarisatetest

Schijfstraat 8, 3621 Lanaken

Attestnummer : 20260407-000312.000

Uitgegeven op : 07.04.2026

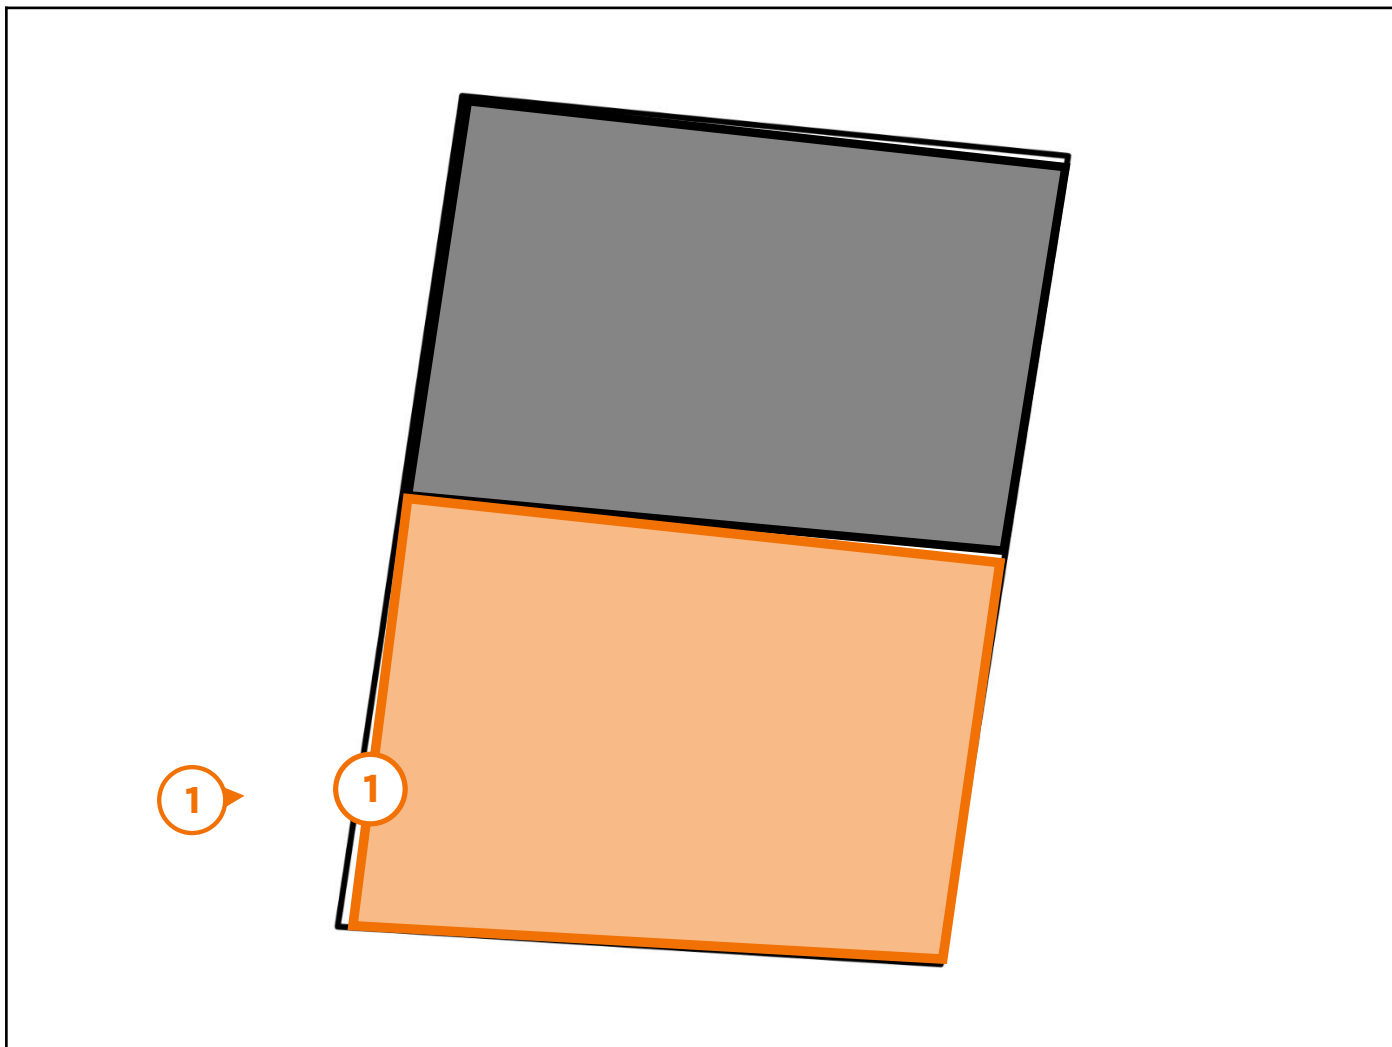
Plan 2.2: dakenplan

Beschrijving	Type	Actie
1. Dak garage in golfplaten (cement)	Asbestmateriaal	Verwijderen

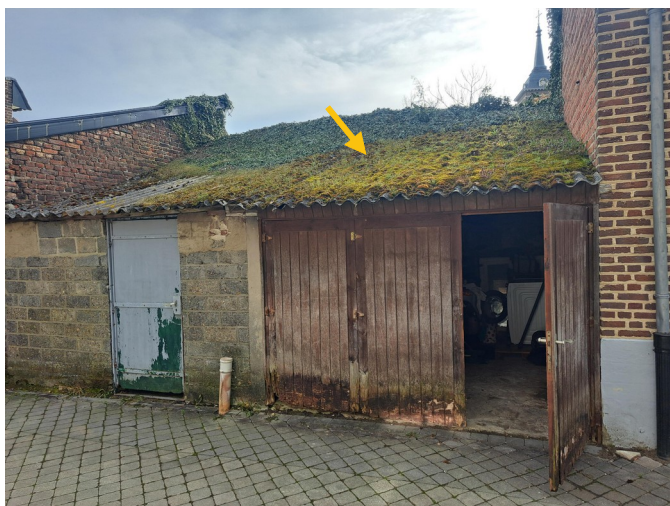
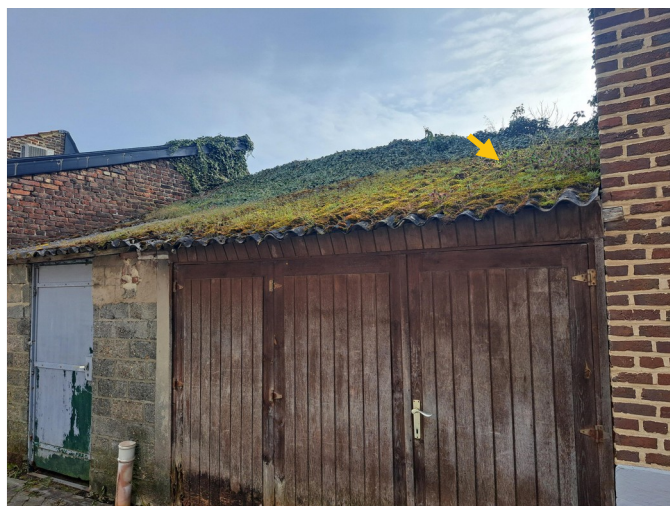
Het asbestmateriaal valt onder de mijlpaal van 2034.

Eindbeoordeling materiaalrisico	Verhoogd materiaalrisico en/of verhoogde kans op vezelvrijgave
---------------------------------	--

Gebondenheid	Categorie 1: hechtgebonden in oorsprong
Asbestsoort (vezeltype)	Crocidoliet aanwezig
Asbestconcentratie	Laag (< 50%)
Afschermingsgraad van het gehele materiaal	Geheel of deels vrij aan de buitenlucht, maar geen contact met binnenlucht
Toestand van het materiaal	Matig beschadigd, matig verweerd

Beschrijving	Dak garage in golfplaten (cement)
Omgeving	Buiten
Primaire drager	Schuin dak
Asbestmateriaal	Dak- en gevelbekleding - Golfplaat
Bindmiddel van asbestmateriaal	Cement
Gebondenheid op basis van bindmiddel	Hecht
Hoeveelheid (oppervlakte - aantal)	<ul style="list-style-type: none">• 22,00 m² - 1 stuk
Totale oppervlakte	22,00 m ²
Eenvoudig bereikbaar	Ja
Bevestigingswijze	<ul style="list-style-type: none">• Geklemd• Geschroefd
Identificatiemethode	<p>De asbestdeskundige beoordeelt het materiaal als asbestverdacht en dus asbesthoudend, en dit zonder monstername.</p> <p>Motivatie: De monstername brengt andere schade aan dan schade die inherent is aan de monstername.</p>
Destructieve handeling voor identificatie	Nee
Opmerking	De hoeveelheid is een zo nauwkeurig mogelijke opmeting, waar evenwel kleine afwijkingen op mogelijk zijn.

- Verwijder dit asbestmateriaal zo snel mogelijk. Volg de toestand goed op.
- Hemelwater dat afspoelt van asbestcement daken of gevels kan asbestdeeltjes bevatten. Gebruik het enkel voor gesloten circuits (bv. spoelen toiletten). Reinig na het vervangen van het dak of de gevel de dakgoten en regenwaterput of -ton om asbesthoudend sediment of slib te verwijderen
- Voer bijkomende staalname(s) uit.

- Eenvoudige handelingen: mag via doe-het-zelf of door werknemer(s) met opleidingsattest eenvoudige handelingen
Deze toepassing mag door een aannemer die over een opleidingsattest eenvoudige handelingen beschikt of door een particulier (doe-het-zelver), verwijderd worden indien er geen verhoogd risico op vrijgave van asbestvezels (max. concentratie 0,01 vezels/cm³ - CODEX Art. VI.3-54) ontstaat en de toepassing voorafgaand wordt gefixeerd/bevochtigd. De individuele elementen moeten zonder machinale werktuigen (boormachine, slijpschijf, hogedrukreiniger, â) en zonder breken of gooien een voor een losgemaakt worden en dubbel en luchtdicht verpakt afgevoerd worden naar een erkend afvalpunt (recyclagepark). Daar moeten ze voorzichtig in de container voor asbestafval worden gelegd. Op het recyclagepark worden uitsluitend hechtgebonden

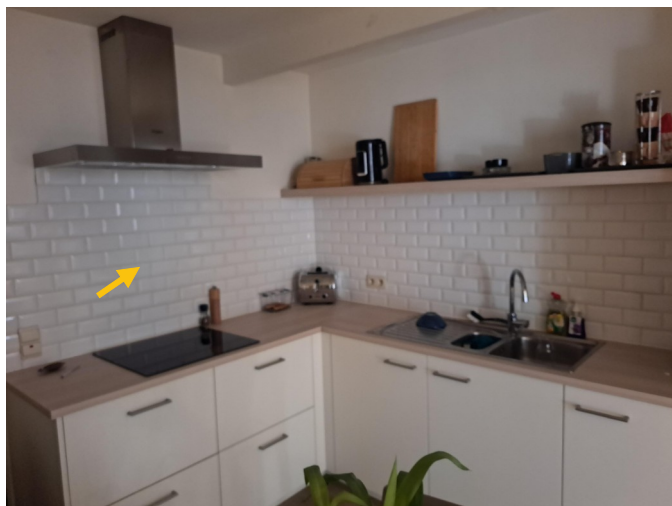
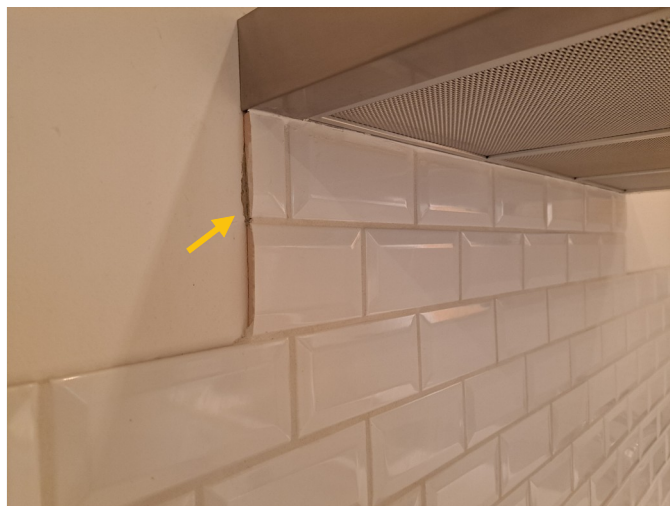
Geen asbest

#	Type	Referentie	Resultaat
2.1	Mengmonster	g123	Geen asbest

Beschrijving	Lijm wandtegels badkamer en keuken
Omgeving	Binnen
Primaire drager	Binnenwand
Bindmiddel van materiaal	Lijm
Gebondenheid op basis van bindmiddel	Hecht
Hoeveelheid (oppervlakte - dikte - aantal)	<ul style="list-style-type: none">• 22,00 m² - 1,00 mm - 1 stuk
Totaal volume	0,022 m ³
Identificatiemethode	Een monstername door de asbestdeskundige met laboanalyse door een asbestlabo.
Destructieve handeling voor identificatie	Nee
Opmerking	De hoeveelheid is een zo nauwkeurig mogelijke opmeting, waar evenwel kleine afwijkingen op mogelijk zijn.

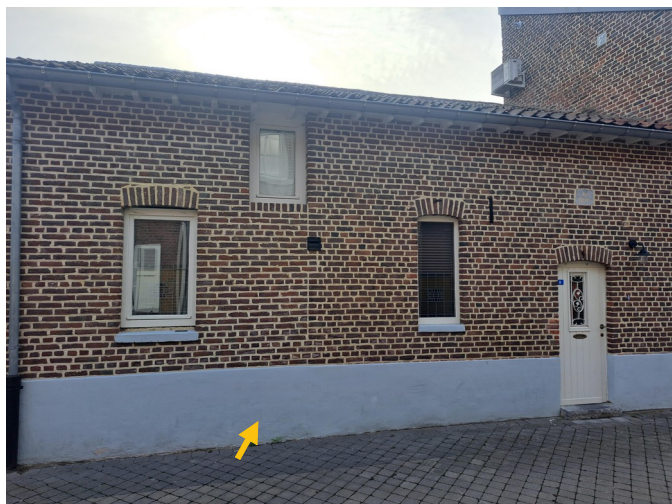
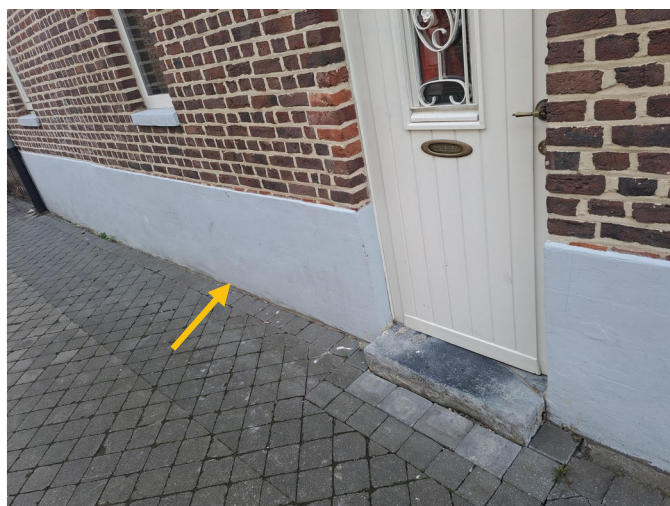
Fiche 3: gevelplint in cement

Geen asbest

#	Type	Referentie	Resultaat
3.1	Mengmonster	g122	Geen asbest

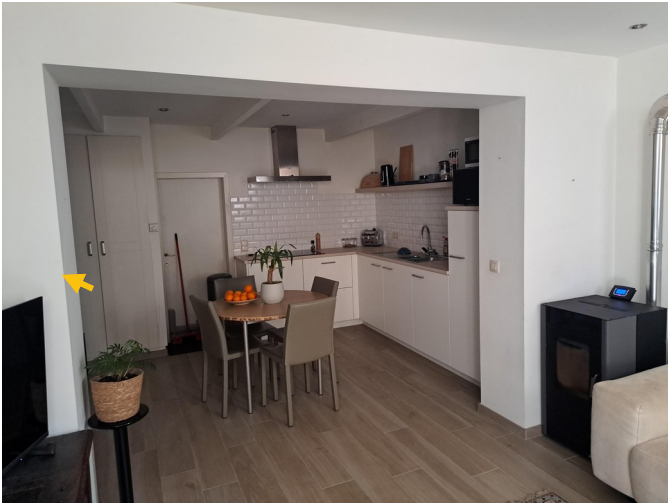
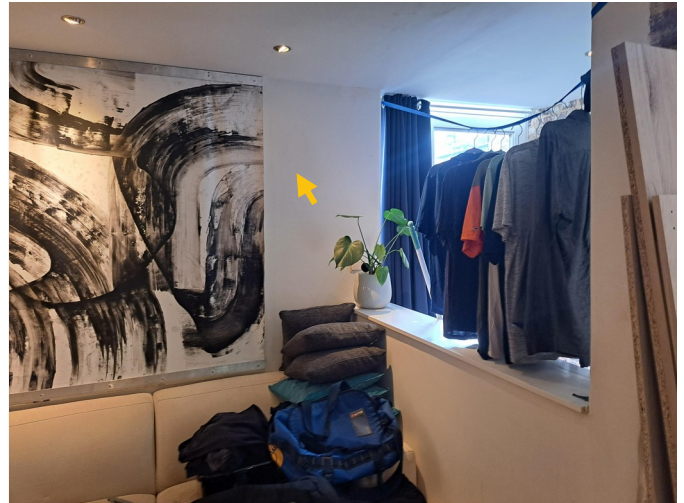
Fiche 4: Pleisterwerk wanden

Geen asbest

#	Type	Referentie	Resultaat
4.1	Mengmonster	g121	Geen asbest

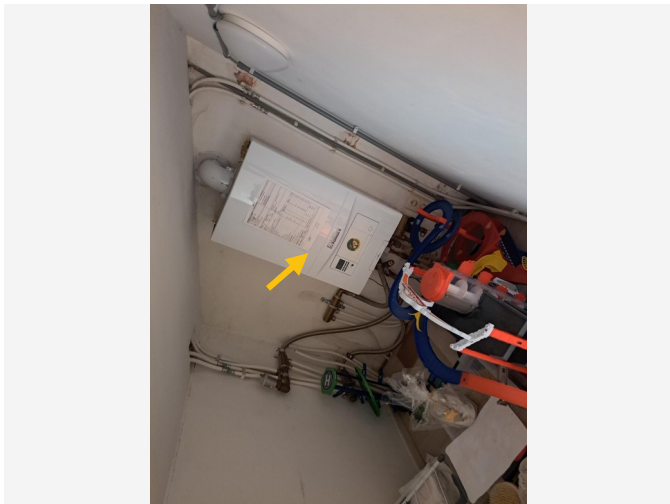
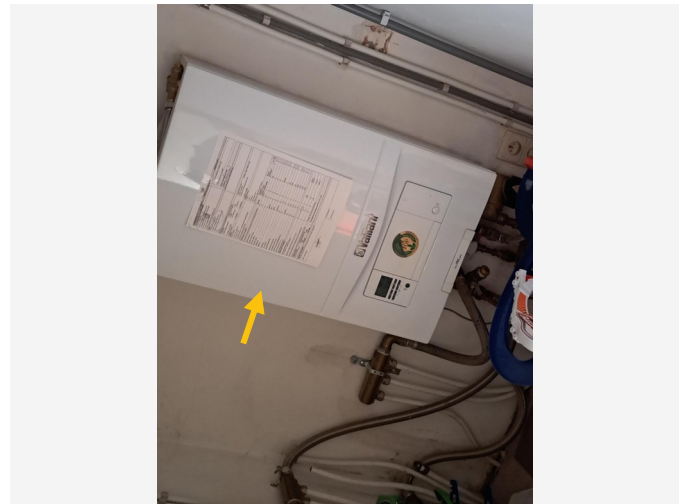
Beschrijving	Notitie	Terug te vinden op plannen
Fiche 5: CV-brander (niet verdacht)	De CV-brander bevat geen asbestverdachte materialen.	Plan 1.2: nv1
Fiche 6: siliconen ramen	-	Plan 1.1: nv0 Plan 1.2: nv1
Fiche 7: Onderdak (niet-asbestverdacht)	Bij het optillen van een dakpan werd geen asbestverdacht onderdak aangetroffen.plastiek-doek	Plan 1.3: dakenplan
