# Asbestinventarisatetest

Wijnantslaan 10, 3630 Maasmechelen

Attestnummer : 20250512-000302.000

Uitgegeven op : 12.05.2025

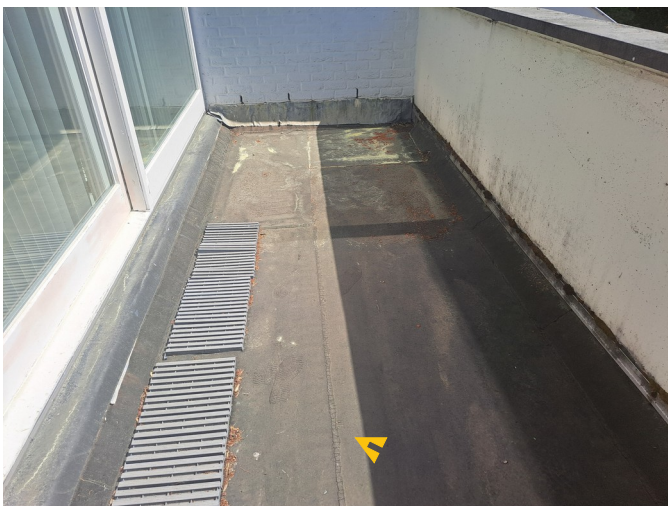
er kunnen nog onderliggende roofinglagen aanwezig zijn  
deze zijn niet nagekeken  
indien dit moest blijken later bij verwijdering adviseren we eerst hier een staal van te laten afnemen

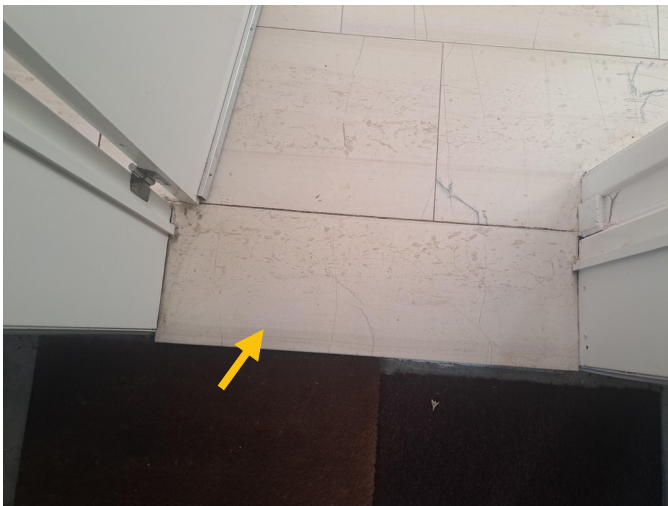
de raamtabletten en deurdorpels zijn hier niet van asbestverdacht imitatiemarmer of massal maar van natuursteen

dit te zien aan de blinkende structuur op het breukvlak

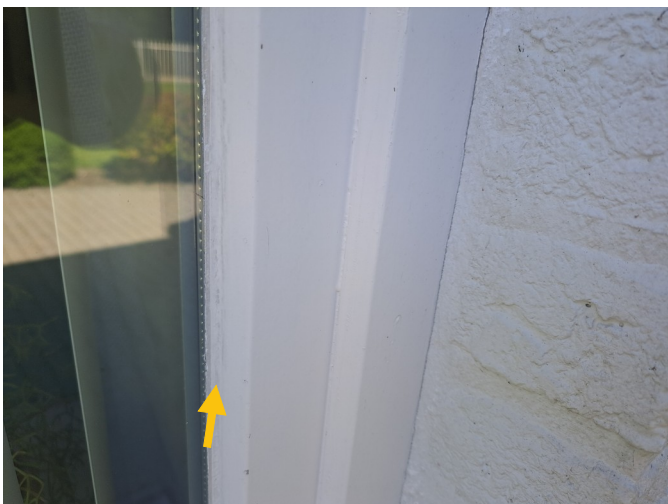
de kit is elastisch en indrukbaar wat aangeeft dat er weekmakers inzitten en geen asbestvezels anders was deze keihard geweest

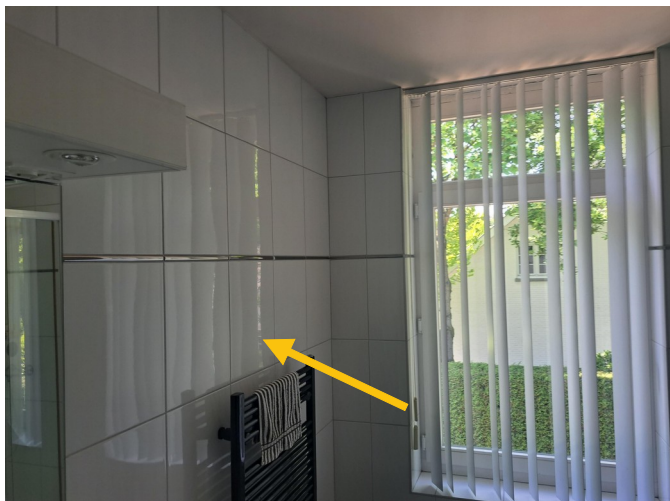
## Fiche 4: eventuele tegellijm achter wandtegels badkamer en wc

het zou kunnen dat er achter de wandtegels asbesthoudende tegellijm zit

dit echter niet visueel vast te stellen tijdens de inspectie

staalname was niet mogelijk

als later bij verwijdering blijkt dat ze niet in de mortel geplaatst zijn maar in tegellijm adviseren we om eerst een staalname te laten afnemen

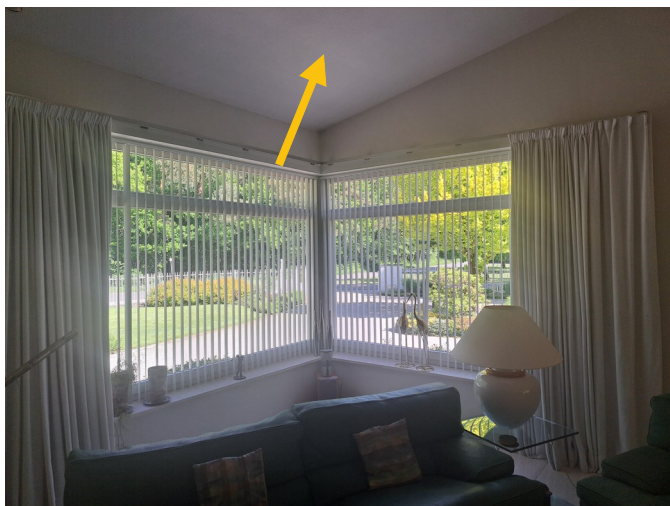
de plafonds zijn van gipskartonplaten en zijn niet asbestverdacht

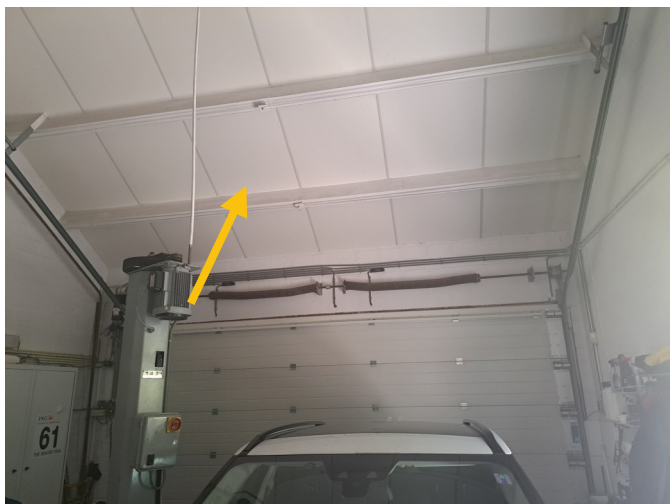
Tijdens het onderzoek en de controle van het onderdak hebben we vastgesteld dat het uit een niet-asbestverdacht doek/zeil bestaat.

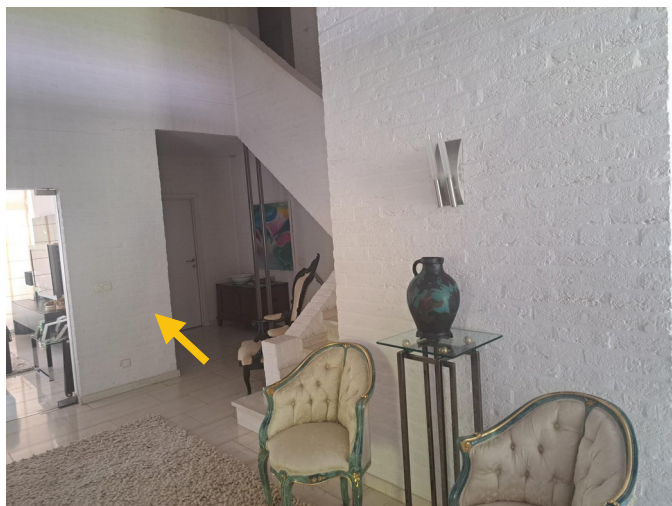
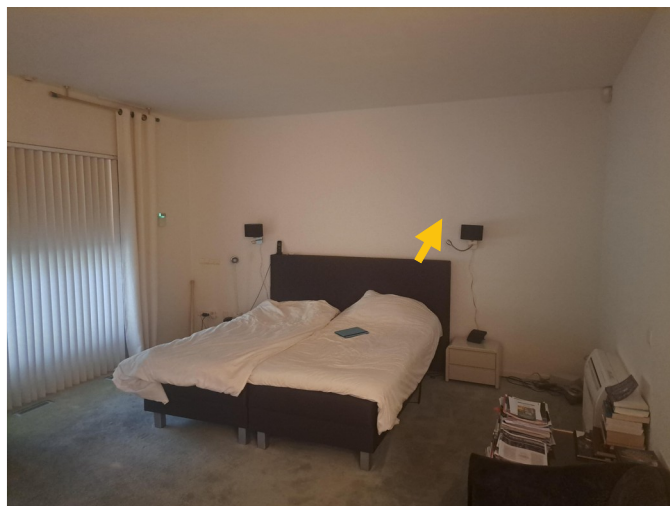
## Fiche 7: pleister wanden

Geen asbest

#	Type	Referentie	Resultaat
7.1	Mengmonster	b72	Geen asbest

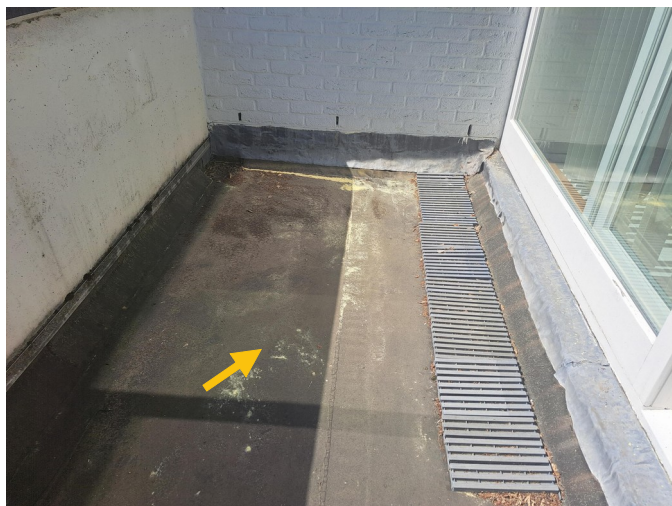
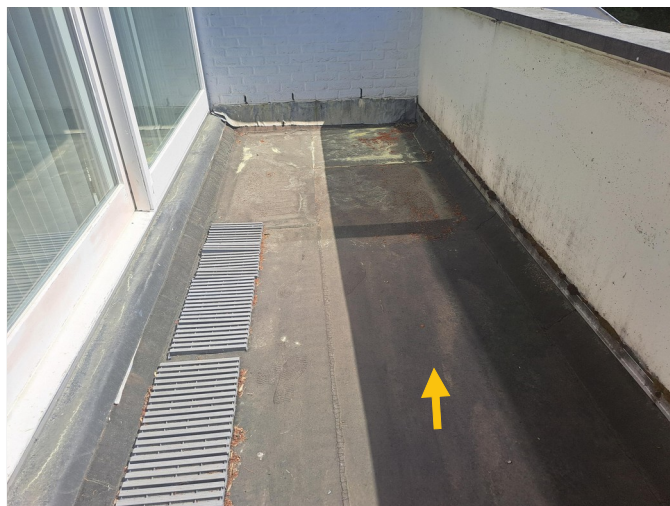
## Fiche 8: Roofing plat dak terras

Geen asbest

#	Type	Referentie	Resultaat
8.1	Puntmonster	b73	Geen asbest

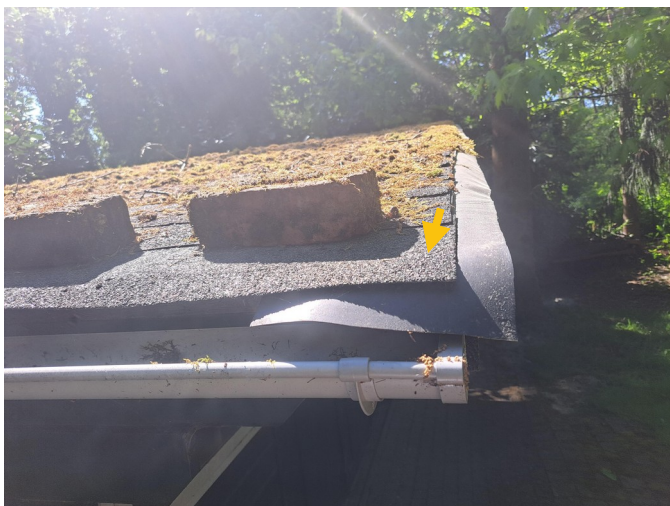
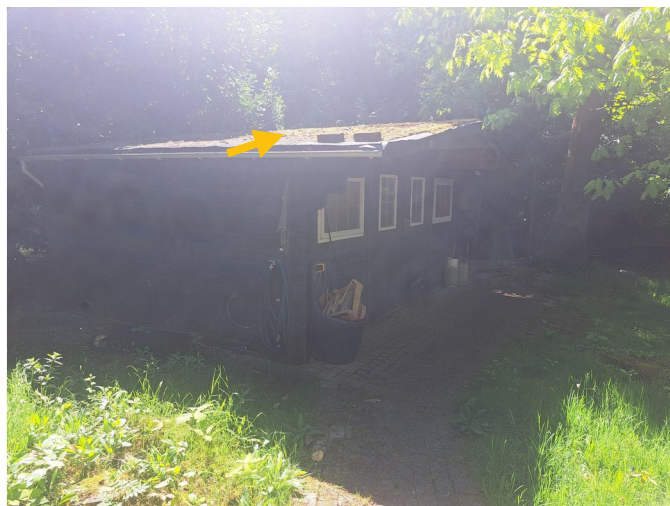
## Fiche 9: shingles dak tuinhuis

Geen asbest

#	Type	Referentie	Resultaat
9.1	Puntmonster	b71	Geen asbest
