Asbestinventarisatetest

Pastorijstraat 20/11, 3620 Lanaken

Attestnummer : 20250410-000184.000

Uitgegeven op : 10.04.2025

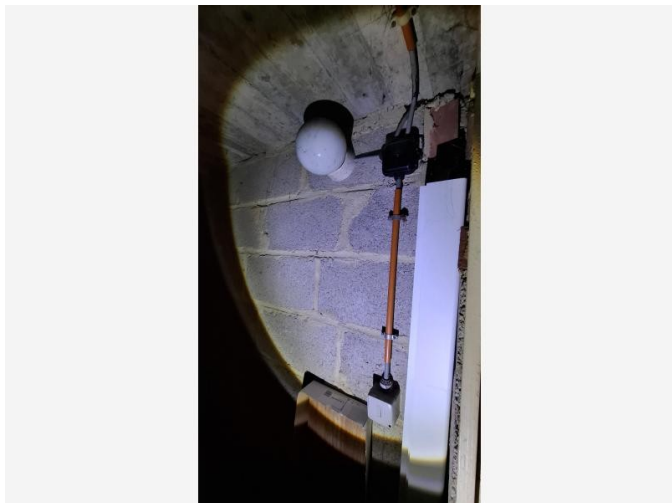
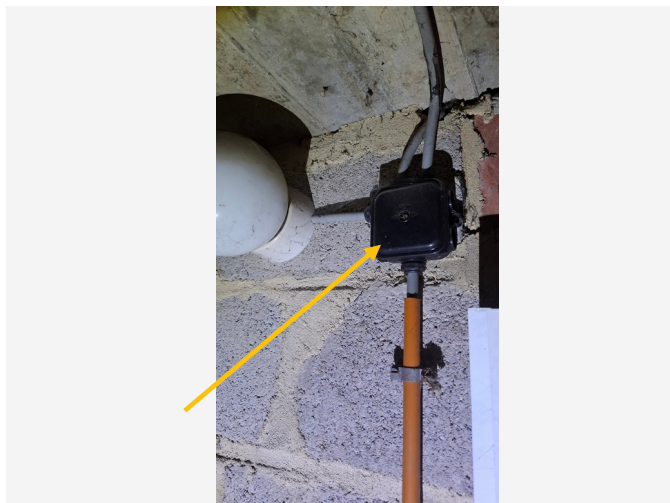
Het asbestmateriaal valt onder de mijlpaal van 2040.

Eindbeoordeling materiaalrisico	Laag materiaalrisico en/of verlaagde kans op vezelvrijgave
---------------------------------	--

Gebondenheid	Categorie 1: hechtgebonden in oorsprong
Asbestsoort (vezeltype)	Crocidoliet aanwezig
Asbestconcentratie	Laag (< 50%)
Afschermingsgraad van het gehele materiaal	Geheel of deels (ook) vrij aan de binnenlucht
Toestand van het materiaal	Onbeschadigd, niet verweerd

Beschrijving	Bakeliet (schakelaar, elektrische apparatuur, en andere)
Omgeving	Binnen
Primaire drager	Communicatie en elektrische infrastructuur en uitrusting
Asbestmateriaal	Plaat, paneel, tablet - Type Bakeliet
Bindmiddel van asbestmateriaal	Kunststof of -hars
Gebondenheid op basis van bindmiddel	Hecht
Hoeveelheid (oppervlakte - dikte - aantal)	<ul style="list-style-type: none"> • 0,10 m² - 0,50 cm - 1 stuk
Totaal volume	< 0,001 m ³
Eenvoudig bereikbaar	Ja
Bevestigingswijze	<ul style="list-style-type: none"> • Onbekend
Identificatiemethode	Vaststelling zonder monstername
Destructieve handeling voor identificatie	Nee
Opmerking	<p>Hoeveelheid onbekend: dit is een ruwe schatting.</p> <p>Bakeliet is een harde, iets brosse kunststof met een bruinzwarte kleur of witte kleur.</p> <p>Schakelaars, oude meterkasten of andere elektriciteit toepassingen die deze kleur hebben kunnen asbest bevatten.</p> <p>Ook radiatorcransen, deurklinken van dit type zijn mogelijkst asbesthoudend.</p> <p>Deze toepassingen komen op verschillende plaatsen in de woning voor.</p> <p>Controleer het volledige inspectiegebied en zorg dat alle bakelieten toepassingen verwijderd worden.</p> <p>Op het plan zijn de meest zichtbare toepassingen aangeduid, maar de kans is zeer groot dat niet alle bakelieten toepassingen erop staan. Let hier dus zeker mee op tijdens het verwijderen van deze toepassing.</p>

- Zorg voor een veilig beheer. Vermijd het beschadigen van het asbestmateriaal. Controleer de toestand jaarlijks op wijzigingen.
- Scherm in afwachting van verwijdering het asbestmateriaal af van luchtstromingen en verstoring: bijvoorbeeld door het te verpakken, te fixeren, af te dekken, signalisatie - afbakening aan te brengen, ...

- Eenvoudige handelingen: mag via doe-het-zelf of door werknemer(s) met opleidingsattest eenvoudige handelingen
Alle bakelieten toepassingen mag u zelf verwijderen, enkel de bakelieten meterkast (indien aanwezig) van de netbeheerder mag u niet zelf verwijderen. Elektrischekasten zijn eigendom van de netbeheerder en zullen op termijn door de netbeheerder zelf vervangen worden. Voor de ander bakelieten toepassingen:

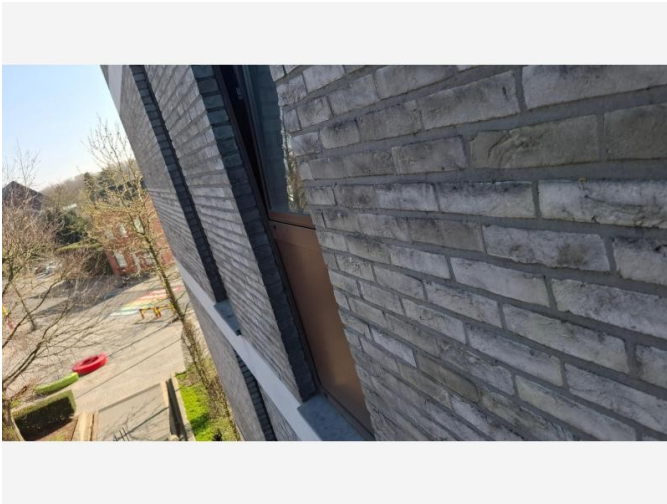
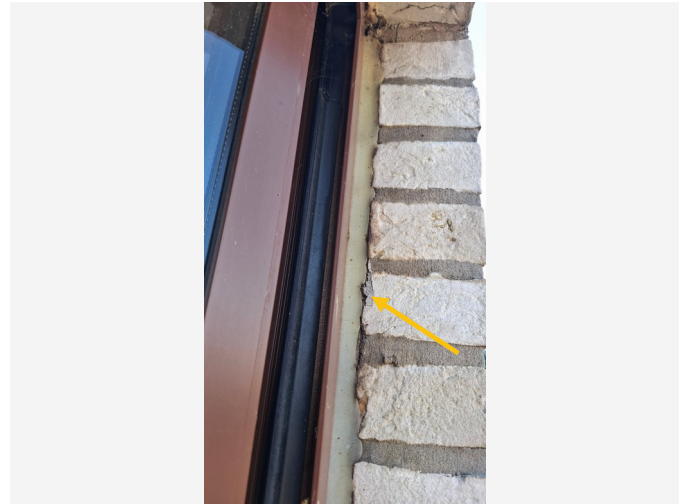
Het asbestmateriaal valt onder de mijlpaal van 2040.

Eindbeoordeling materiaalrisico	Laag materiaalrisico en/of verlaagde kans op vezelvrijgave
---------------------------------	--

Gebondenheid	Categorie 1: hechtgebonden in oorsprong
Asbestsoort (vezeltype)	Amfibool aanwezig, uitgezonderd crocidoliet
Asbestconcentratie	Laag (< 50%)
Afschermingsgraad van het gehele materiaal	Geheel of deels vrij aan de buitenlucht
Toestand van het materiaal	Licht beschadigd, licht verweerd. Intact calciumsilicaatmateriaal of categorie III 'gebondenheid'

Beschrijving	Kit(resten) rondom de vensters (verdacht)
Omgeving	Buiten
Primaire drager	Wandopening verticaal (raam, deur, ...)
Asbestmateriaal	In-situ afwerkingslagen - Pasta, stopverf, voegsel, stopsel, vulsel, mastiek, katten, ...
Bindmiddel van asbestmateriaal	Kitten, mastiek, pasta
Gebondenheid op basis van bindmiddel	Hecht
Hoeveelheid (gewicht - aantal)	<ul style="list-style-type: none"> • 0,50 kg - 1 stuk
Totaal gewicht	0,50 kg
Eenvoudig bereikbaar	Ja
Bevestigingswijze	<ul style="list-style-type: none"> • Verlijmd, ingegoten, versmeerd
Identificatiemethode	Vaststelling zonder monsternamen
Destructieve handeling voor identificatie	Nee
Opmerking	<p>Hoeveelheid is een ruwe inschatting.</p> <p>Deze kit bevindt zich tussen de muur en het profiel van het venster.</p> <p>Deze toepassing is verdacht, er is geen staal van genomen, laat dit verder onderzoeken.</p>

- Zorg voor een veilig beheer. Vermijd het beschadigen van het asbestmateriaal. Controleer de toestand jaarlijks op wijzigingen.
- Scherm in afwachting van verwijdering het asbestmateriaal af van luchtstromingen en verstoring: bijvoorbeeld door het te verpakken, te fixeren, af te dekken, signalisatie - afbakening aan te brengen, ...
- Voer bijkomende staalname(s) uit.

- Eenvoudige handelingen: enkel door erkend asbestverwijderaar
Laat deze werken uitvoeren door een erkend asbestverwijderaar.
Zij kunnen de gepaste verwijderings methode bepalen voor deze situatie.
Informeer u voldoende en wees op de hoogte van de risico's bij verwijdering.
Zorg er voor dat ALLE resten mee worden verwijderd en dat de bodem/vloer/ruimte volledig proper wordt achtergelaten

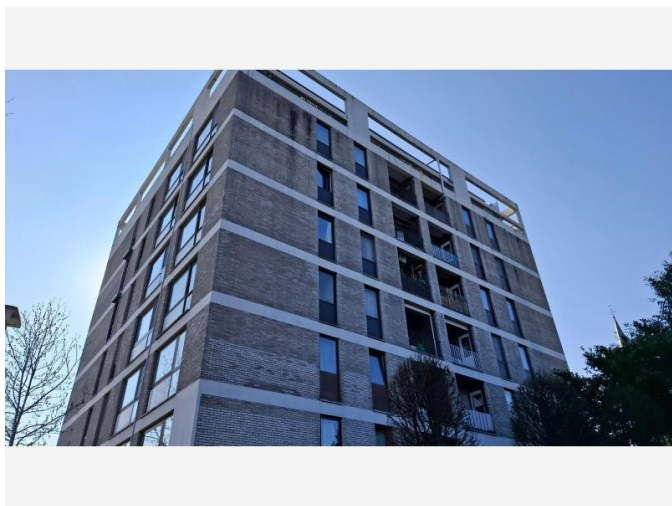
Gemeenschappelijke delen zijn niet opgenomen in dit attest..

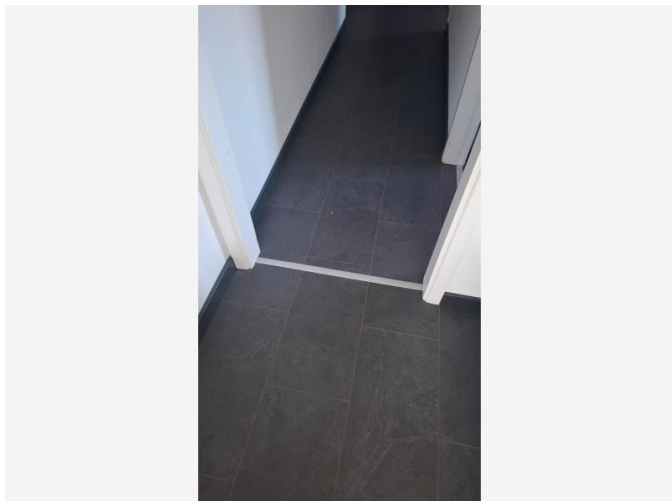
Fiche 4: Kunststof tegels: (asbest) toepassingen onder de kunstoftegels

De kunstoftegels zelf is niet asbest verdacht maar onder de kunstoftegels kunnen mogelijks nog asbesthoudende vloerzeilen, lijmlagen, vinyltegels of andere asbesttoepassingen zijn aangebracht.

Deze toepassingen werden niet onderzocht: niet zichtbaar- eenvoudig bereikbaar.

Laat een destructief onderzoek uitvoeren om alle verschillende toepassingen onder vloeren van dit inspectiegebied verder te onderzoeken.

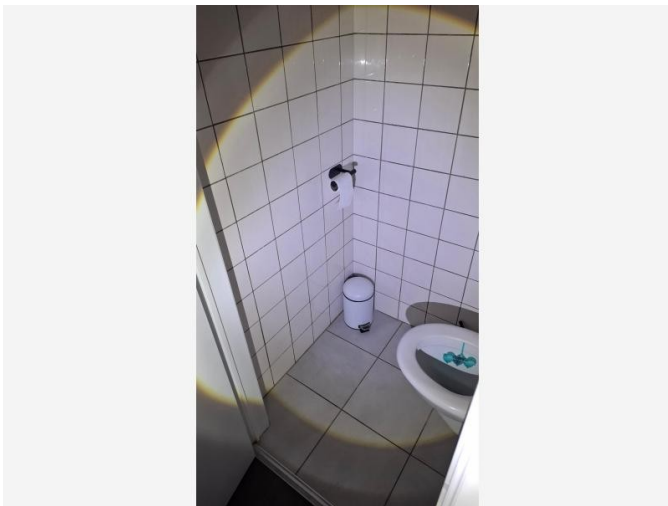
Wand, vloertegels en vloerzeilen, vinyltegels kunnen mogelijks met asbest tegelijm zijn bevestigd...

Indien er geen andere lijmlaag-fiches in dit attest zijn opgenomen, betekent het dat deze de lijmlagen niet zijn onderzocht. (Meestal omdat deze niet zichtbaar- eenvoudig bereikbaar zijn)

Als u zwarte tegelijm tegenkomt, laat hier direct een staal nemen vooraleer u verdergaat met de renovatie werken.

Laat een destructief onderzoek uitvoeren om alle verschillende lijmlagen en smeerlagen in deze woning te laten controleren.

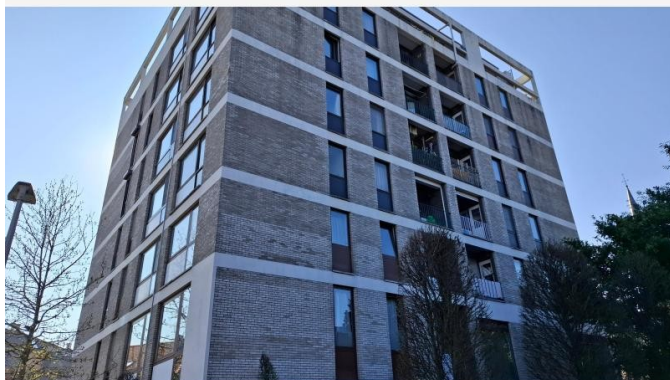
-Enkel zichtbare toepassingen zijn geïnspecteerd en opgenomen in dit attest, voor de start van renovatie of sloop werken laat je een destructief onderzoek uitvoeren.

-Er kunnen nog (meer) asbest toepassingen in de woning of op het perceel zijn die tijdens het plaatsbezoek niet zichtbaar waren.

-Laat u **ALTIJD** bijstaan bij verwijdering van asbest toepassingen door een ervaren asbestverwijderaar of een erkend asbestverwijderings bedrijf voor praktische info.

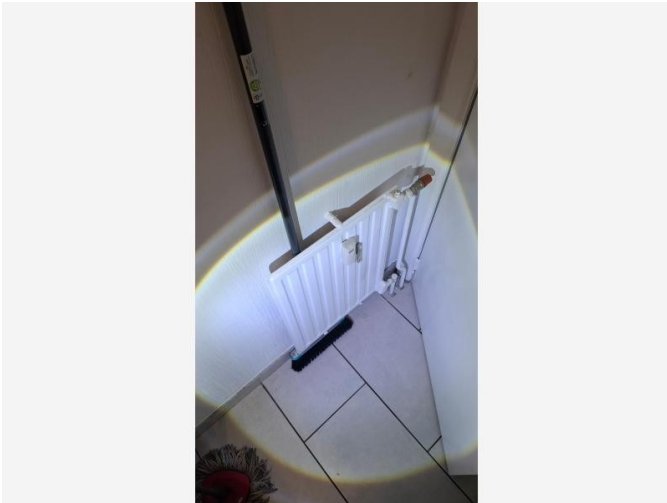
In en rondom radiatoren/convectoren werd vroeger regelmatig asbest gebruikt.

Dit gaat over dichtingen, koord, een plaat achter de verwarming, en nog veel meer toepassingen.

Vaak kan bij een niet-destructief onderzoek niet worden nagegaan of deze zaken aanwezig zijn omdat de toepassingen niet zichtbaar zijn.

Radiatoren die zijn omkast kunnen niet grondig worden geïnspecteerd, laat ook deze verder onderzoeken.

Laat dit eerst verder onderzoeken voor er werken aan de verwarmingsinstallatie beginnen.

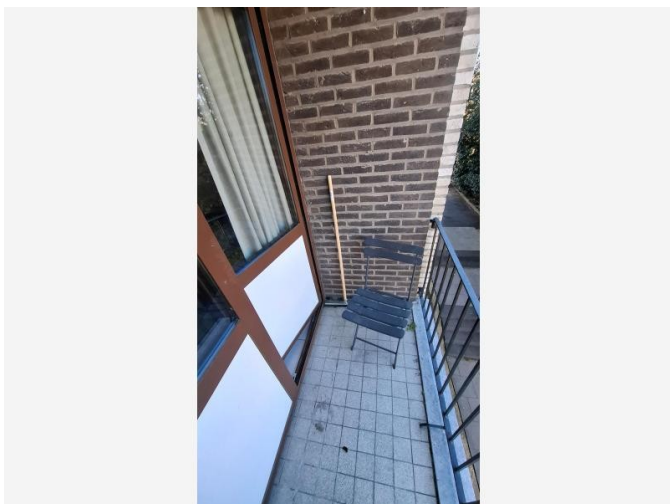
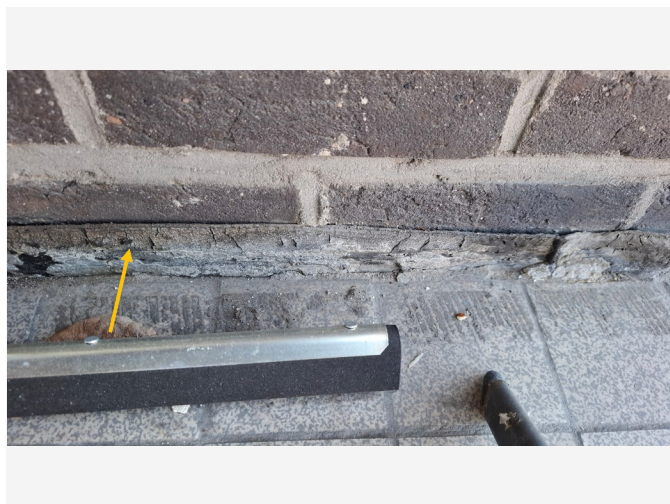
Fiche 8: Roofing strook terras

Geen asbest

#	Type	Referentie	Resultaat
8.1	Puntmonster	M5	Geen asbest

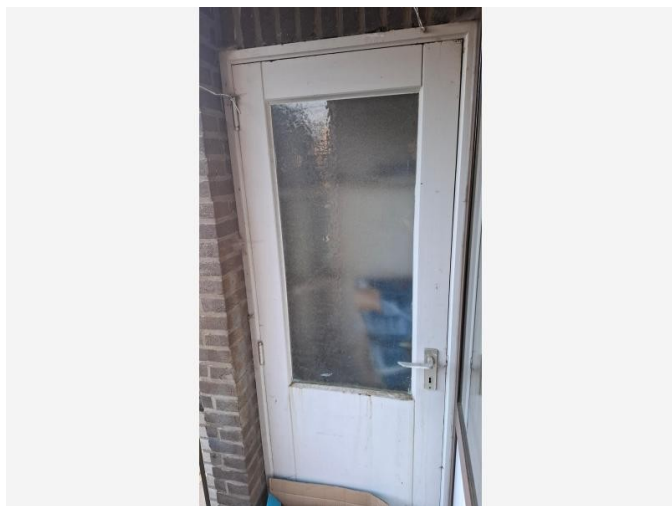
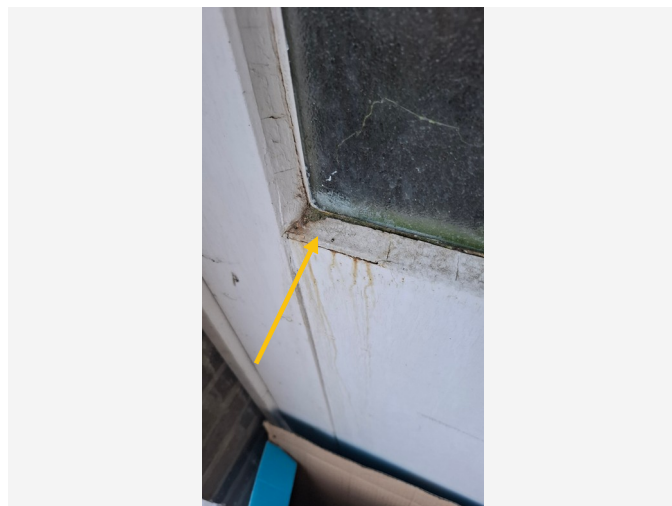
Geen asbest

#	Type	Referentie	Resultaat
9.1	Puntmonster	M4	Geen asbest

Beschrijving	Stopverf houten vensters terras
Omgeving	Buiten
Primaire drager	Wandopening verticaal (raam, deur, ...)
Bindmiddel van materiaal	Kitten, mastiek, pasta
Gebondenheid op basis van bindmiddel	Hecht
Hoeveelheid (gewicht - aantal)	<ul style="list-style-type: none">• 0,25 kg - 1 stuk
Totaal gewicht	0,25 kg
Identificatiemethode	Vaststelling met monstername
Destructieve handeling voor identificatie	Nee
Opmerking	Hoeveelheid is een ruwe inschatting

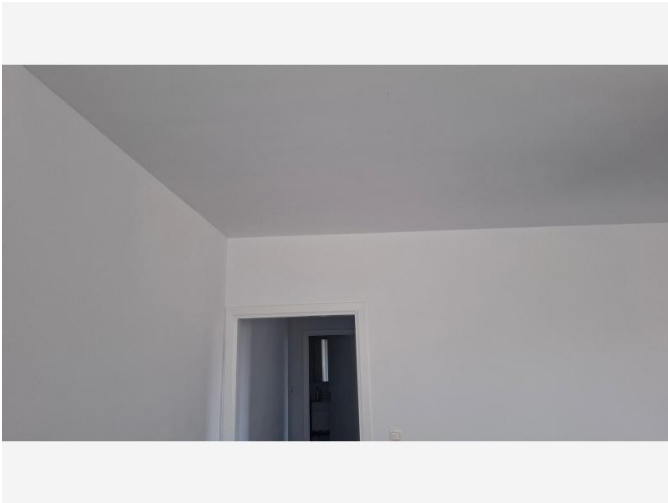
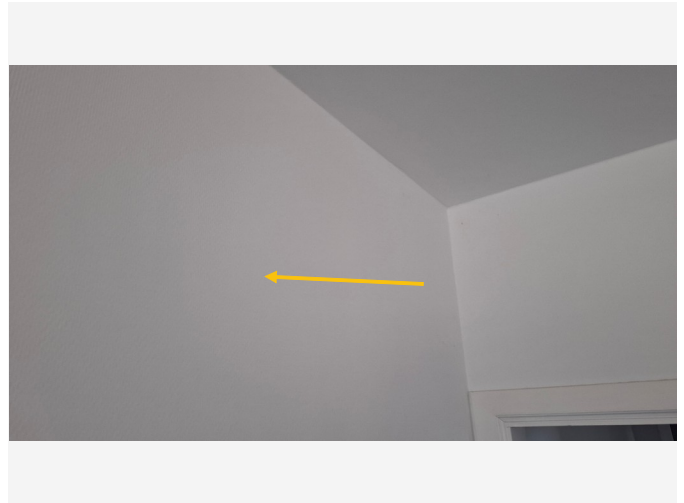
Fiche 10: Pleisterwerk muur

Geen asbest

#	Type	Referentie	Resultaat
10.1	Mengmonster	m1	Geen asbest

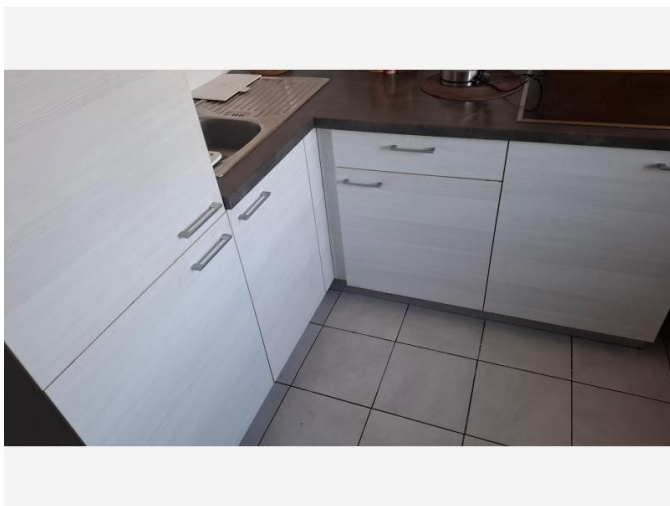
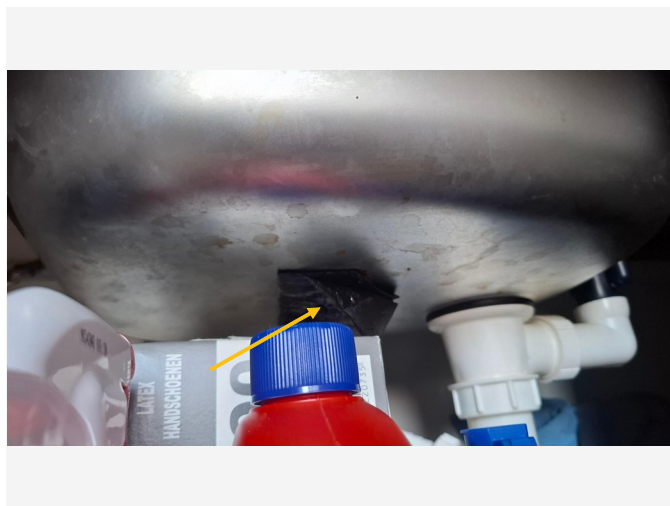
Fiche 11: Antidreun onderkant pompbak keuken

Geen asbest

#	Type	Referentie	Resultaat
11.1	Puntmonster	M3	Geen asbest

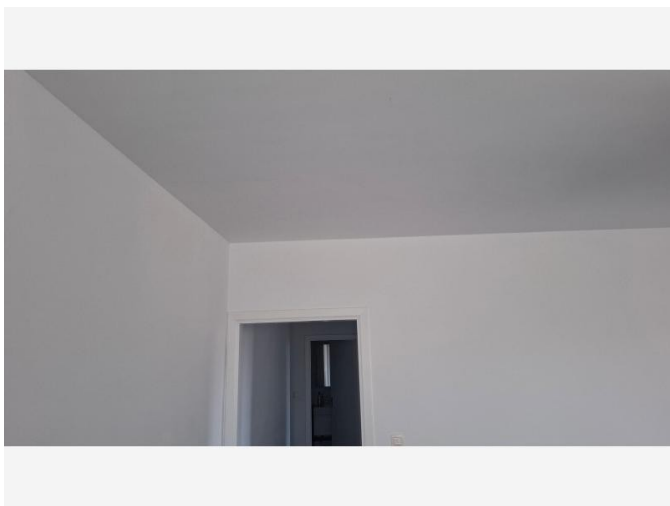
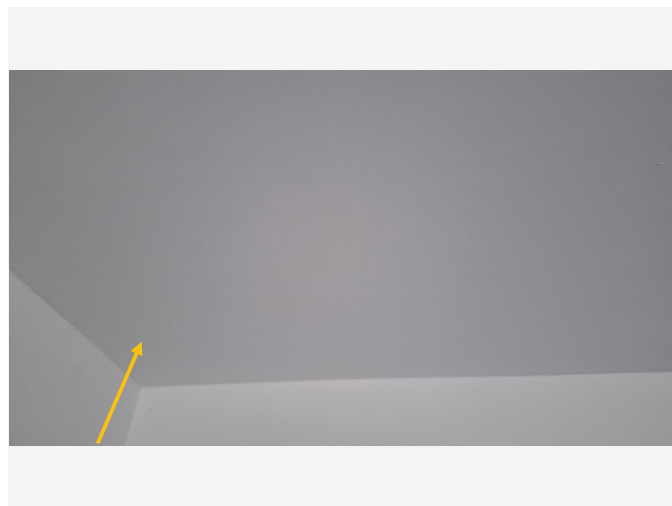
Fiche 12: Pleisterwerk plafond

Geen asbest

#	Type	Referentie	Resultaat
12.1	Mengmonster	m2	Geen asbest
