Asbestinventarisatetest

Brugstraat 7/4, 3770 Riemst

Attestnummer : 20260701-000230.000

Uitgegeven op : 01.07.2026

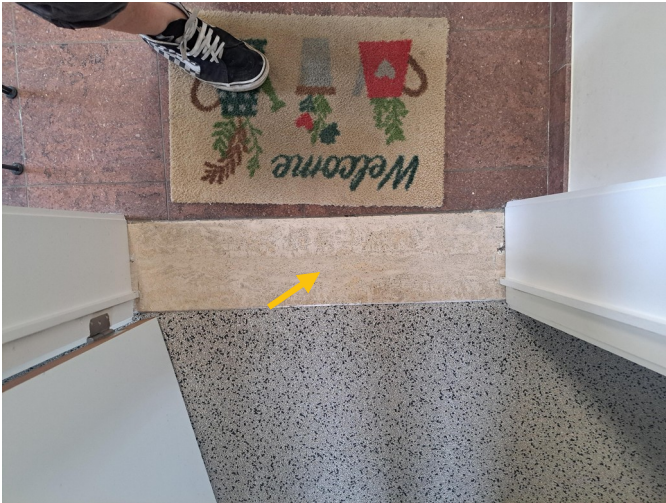
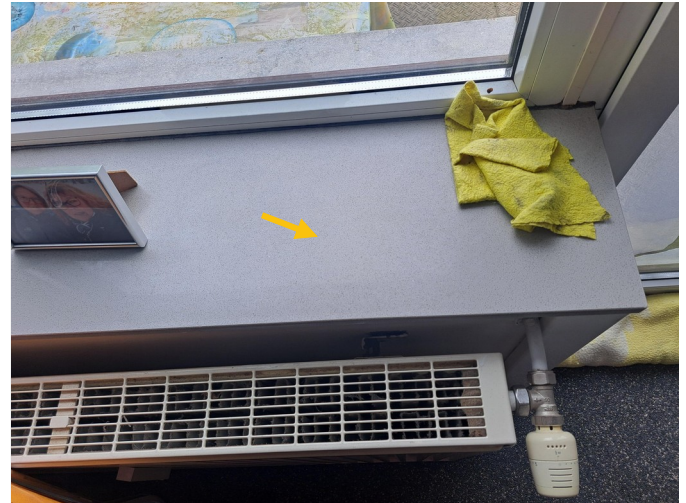
Informatie over een niet-asbestverdacht materiaal

natuursteen , geen massal

De asbestdeskundige beoordeelt het materiaal als niet-asbestverdacht.

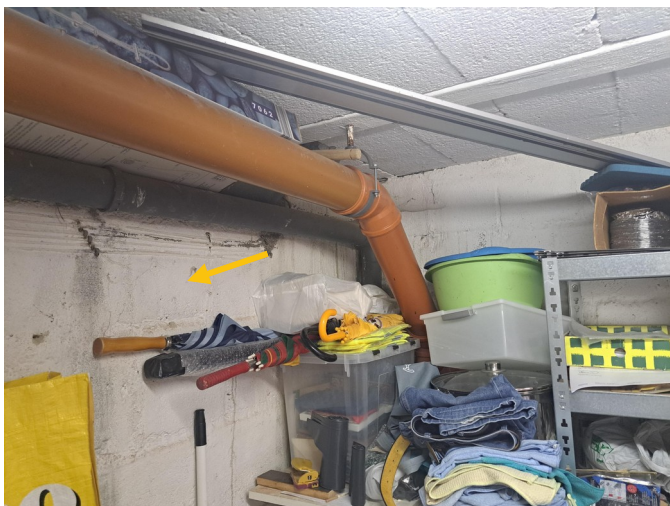
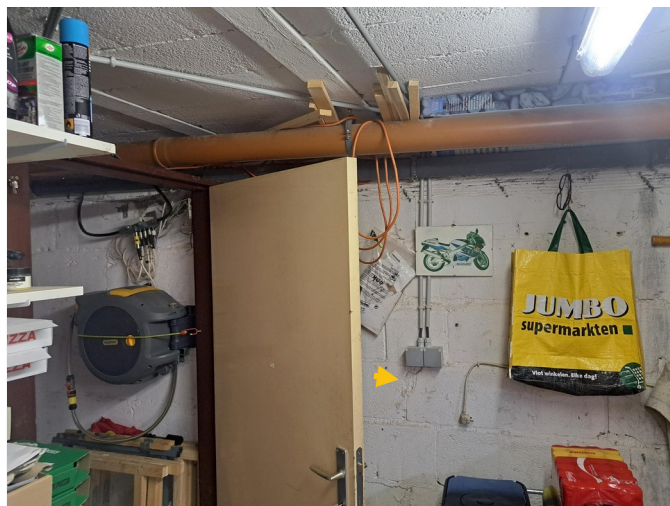
Informatie over een niet-asbestverdacht materiaal

Basis voor advies	De asbestdeskundige beoordeelt het materiaal als niet-asbestverdacht.
-------------------	---

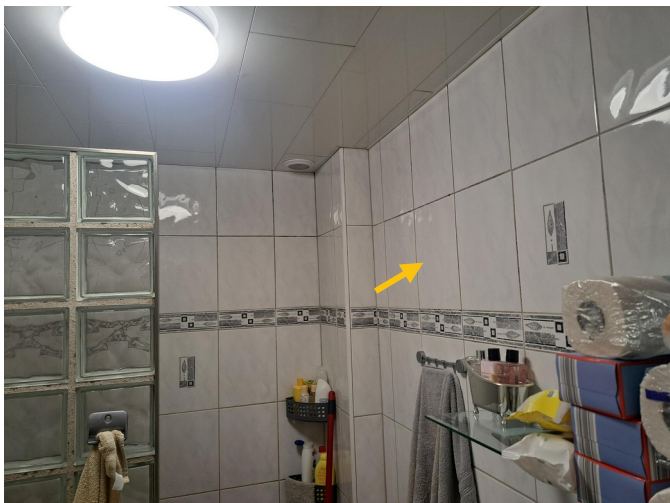
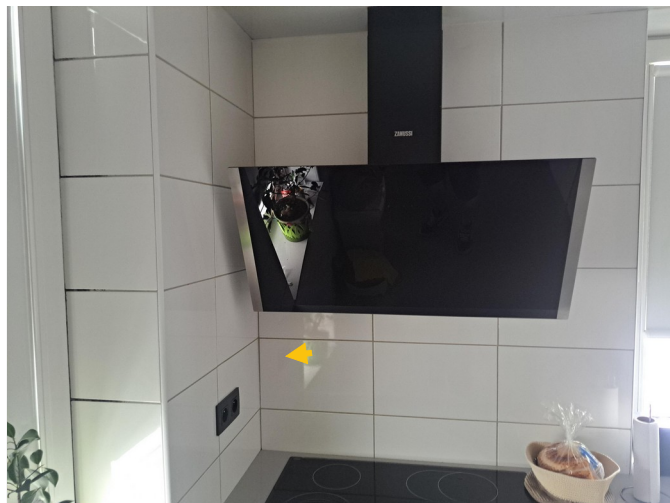
Fiche 3: eventuele tegellijm achter wandtegels badkamer en keuken

Informatie over een materiaal dat de asbestdeskundige niet kan waarnemen of vaststellen

Basis voor advies	Beoordeling op basis van expertise, zonder een vaststelling door de asbestdeskundige.
-------------------	---

als later bij verwijdering blijkt dat er lijm achter zit best eerst een test van laten afnemen

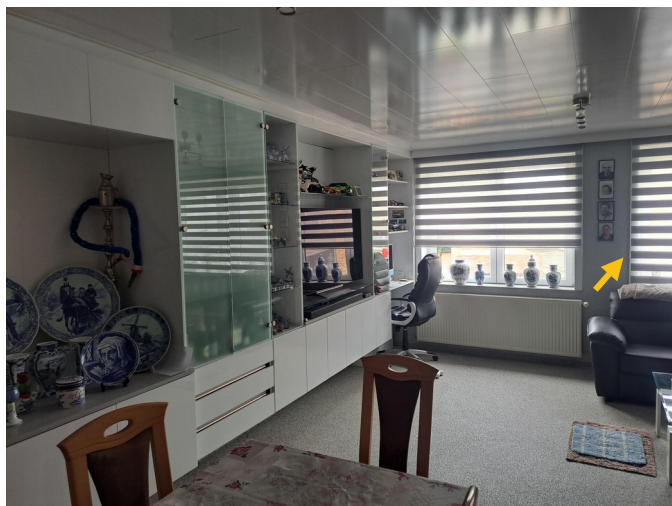
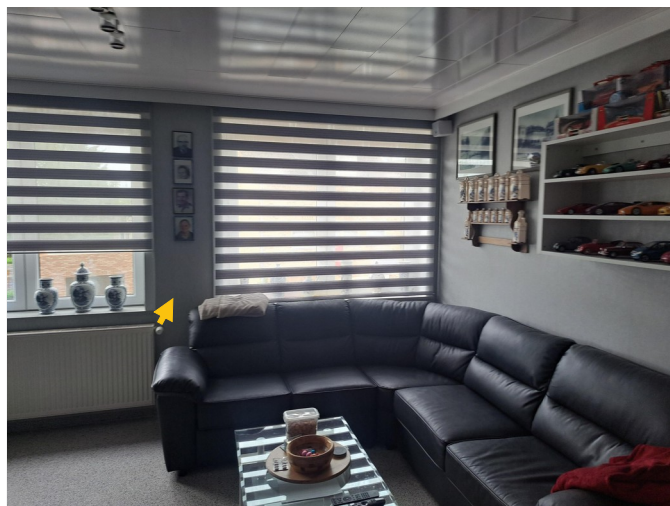
Fiche 4: pleister wanden

Geen asbest

#	Type	Referentie	Resultaat
4.1	Mengmonster	g2131	Geen asbest

Beschrijving	pleister wanden
Omgeving	Binnen
Primaire drager	Binnenwand
Bindmiddel van materiaal	Gips - kalk
Gebondenheid op basis van bindmiddel	Niet-hechtgebonden
Hoeveelheid (oppervlakte - dikte - aantal)	• 122,00 m ² - 1,00 cm - 1 stuk
Totaal volume	1,22 m ³
Identificatiemethode	Een monstername door de asbestdeskundige met laboanalyse door een asbestlabo.
Destructieve handeling voor identificatie	Nee
