Asbestinventarisatetest

Lindestraat 178, 3620 Lanaken

Attestnummer : 20260625-000359.000

Asbestveilig (maar niet asbestvrij)

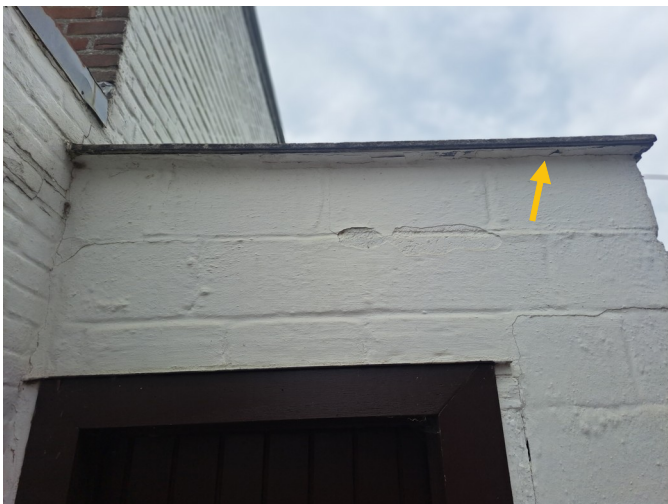
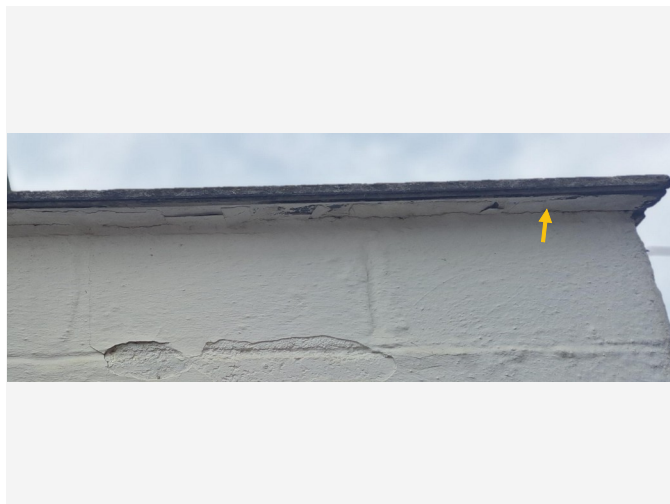
Eindbeoordeling materiaalrisico	Zeer laag materiaalrisico en/of zeer lage kans op vezelvrijgave
---------------------------------	---

Beschrijving	2 tabletten (type Massal)
Omgeving	Binnen
Primaire drager	Wandopening verticaal (raam, deur, ...)
Asbestmateriaal	Plaat, paneel, tablet - Type Massal
Bindmiddel van asbestmateriaal	Cement
Gebondenheid op basis van bindmiddel	Hecht
Hoeveelheid (oppervlakte - dikte - aantal)	<ul style="list-style-type: none">• 0,30 m² - 2,00 cm - 2 stuks
Totaal volume	0,012 m ³
Eenvoudig bereikbaar	Ja
Bevestigingswijze	<ul style="list-style-type: none">• Verlijmd, ingegoten, versmeerd
Identificatiemethode	<p>De asbestdeskundige beoordeelt het materiaal als asbestverdacht en dus asbesthoudend, en dit zonder monstername.</p> <p>Motivatie: De monstername brengt andere schade aan dan schade die inherent is aan de monstername.</p>
Destructieve handeling voor identificatie	Nee
Opmerking	De hoeveelheid is een zo nauwkeurig mogelijke opmeting, waar evenwel kleine afwijkingen op mogelijk zijn.

Zorgvuldig beheren

- Zorg voor een veilig beheer. Vermijd het beschadigen van het asbestmateriaal. Controleer de toestand jaarlijks op wijzigingen.
- Voer bijkomende staalname(s) uit.

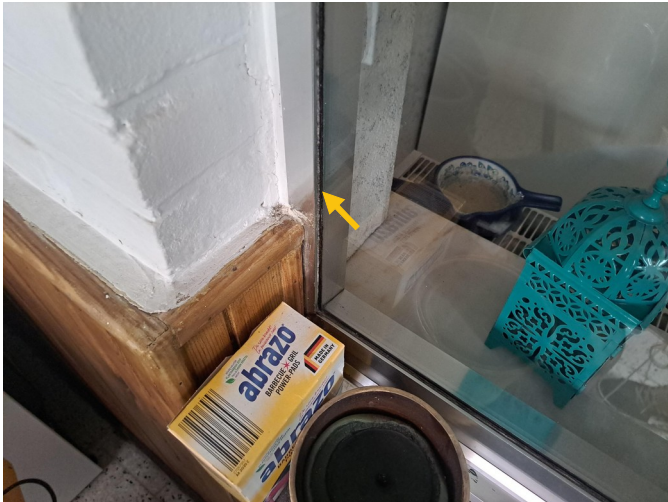
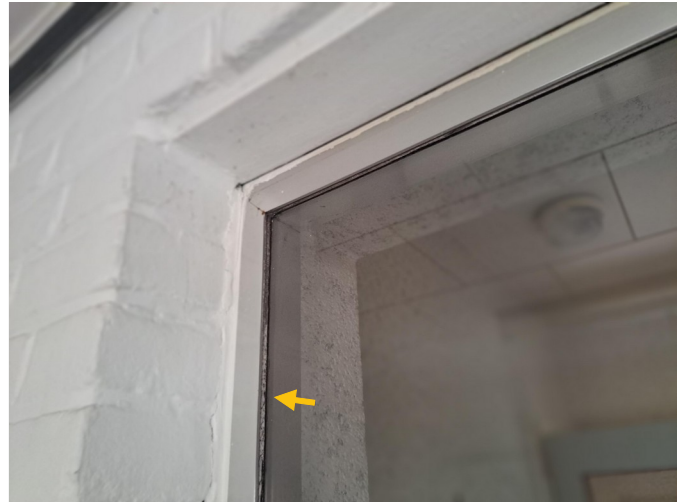
Fiche 2: Mastiek (asbestverdacht) stalen raen en 1 raam duiventil

Zeer laag materiaalrisico en/of zeer lage kans op vezelvrijgave

Beschrijving	Mastiek (asbestverdacht) stalen raen en 1 raam duiventil
Omgeving	Binnen
Primaire drager	Wandopening verticaal (raam, deur, ...)
Asbestmateriaal	In-situ afwerkingslagen - Pasta, stopverf, voegsel, stopsel, vulsel, mastiek, kitten, ...
Bindmiddel van asbestmateriaal	Kitten, mastiek, pasta
Gebondenheid op basis van bindmiddel	Hecht
Hoeveelheid (gewicht - aantal)	<ul style="list-style-type: none">• 2,00 kg - 1 stuk
Totaal gewicht	2,00 kg
Eenvoudig bereikbaar	Ja
Bevestigingswijze	<ul style="list-style-type: none">• Verlijmd, ingegoten, versmeerd
Identificatiemethode	<p>De asbestdeskundige beoordeelt het materiaal als asbestverdacht en dus asbesthoudend, en dit zonder monstername.</p> <p>Motivatie: De monstername brengt andere schade aan dan schade die inherent is aan de monstername.</p>
Destructieve handeling voor identificatie	Nee
Opmerking	De hoeveelheid is een zo nauwkeurig mogelijke opmeting, waar evenwel kleine afwijkingen op mogelijk zijn.

Zorgvuldig beheren

- Zorg voor een veilig beheer. Vermijd het beschadigen van het asbestmateriaal. Controleer de toestand jaarlijks op wijzigingen.
- Voer bijkomende staalname(s) uit.

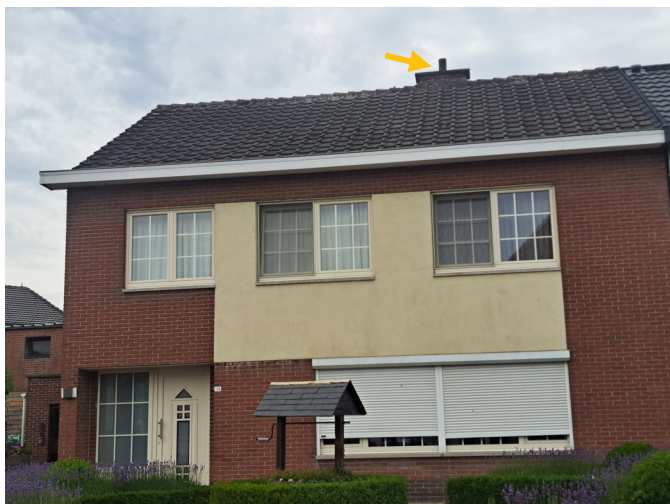
Tijdelijke beperking

Reden: Het te onderzoeken materiaal situeert zich hoger dan 3,50 m te rekenen vanaf een veilige ondergrond

Uitleg van de asbestdeskundige: Het rookgaskanaal is niet beoordeeld. Aan de binnenzijde is de kachel aangesloten. Aan de buitenzijde is het hoger dan 3,5 meter om de schoorsteen te inspecteren. Het is niet zichtbaar of er een asbestverdacht rookgaskanaal aanwezig is in de schoorsteen. Conform ons inspectieprotocol mogen wij een beperking inroepen voor hoogtes hoger dan 3,5 m. Indien men dit wil laten onderzoeken, dient er een nieuwe afspraak gemaakt te worden en moet er een hoogtewerker voorzien worden, evenals iemand die bevoegd is om deze te bedienen en eventueel een techniek die de al dan niet aanwezige schouwhoek kan afnemen en weer terugplaatsen.

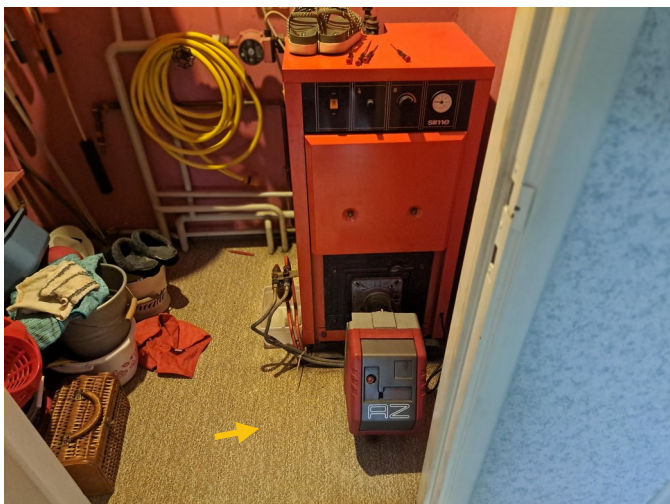
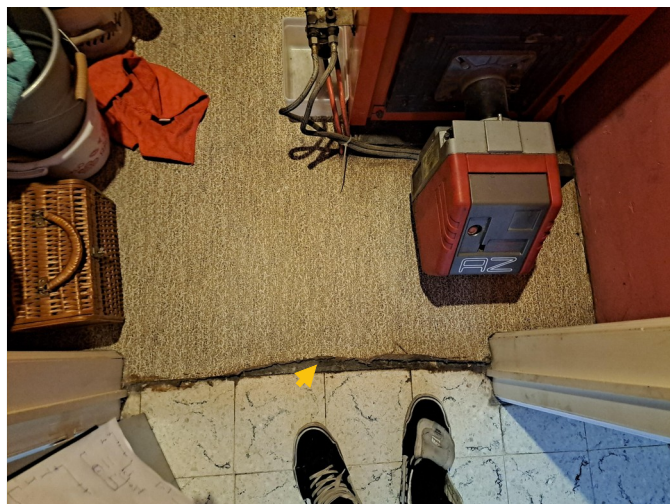
jutte onderzijde

De asbestdeskundige beoordeelt het materiaal als niet-asbestverdacht.

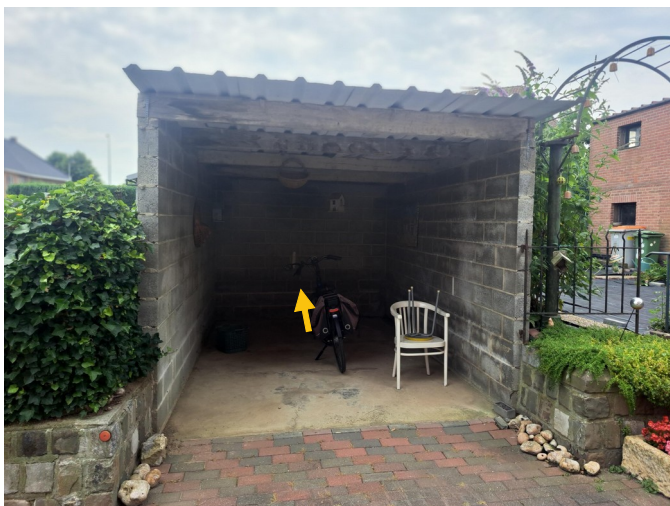
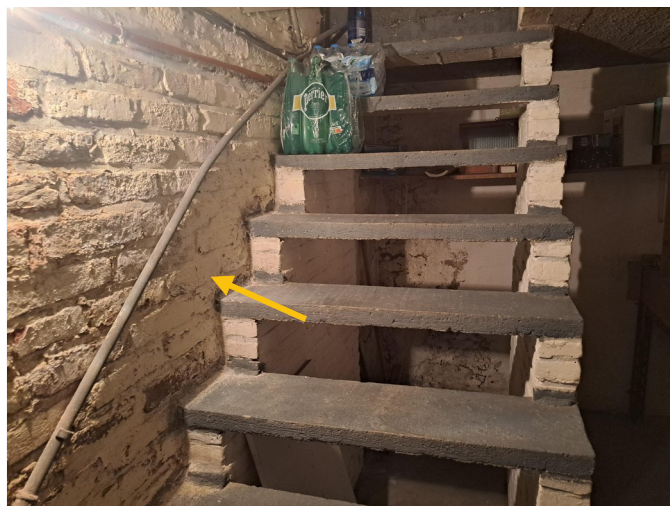
Basis voor advies	De asbestdeskundige beoordeelt het materiaal als niet-asbestverdacht.
--------------------------	---

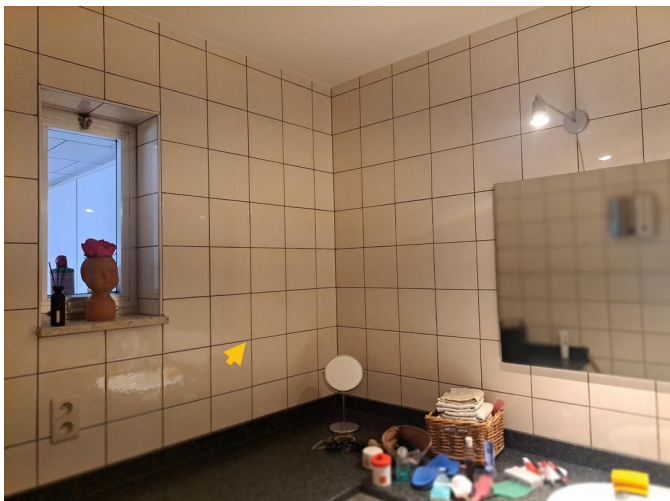
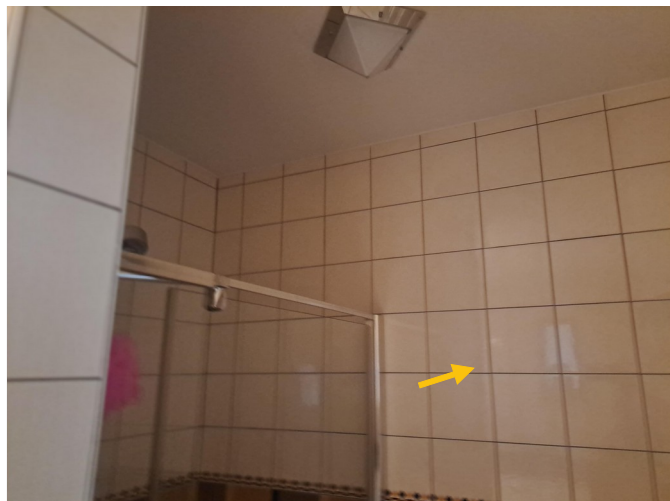
Fiche 6: eventueel tegelijk achter wandtegels badkamer

Informatie over een materiaal dat de asbestdeskundige niet kan waarnemen of vaststellen

als later bij verwijdering blijkt dat er lijm achter zit best eerst laten testen op asbest

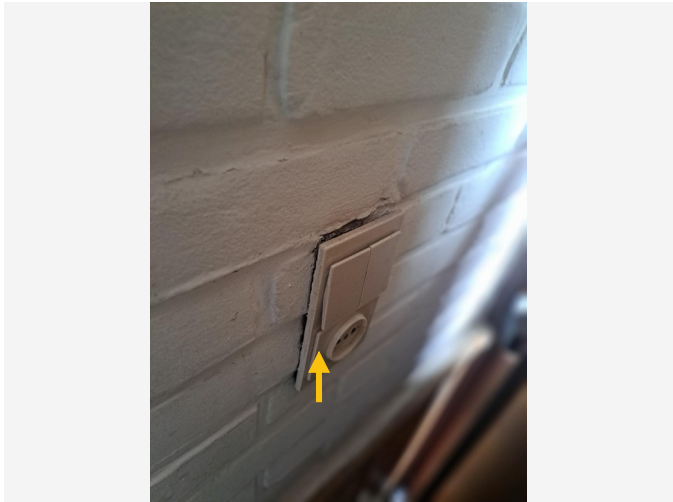
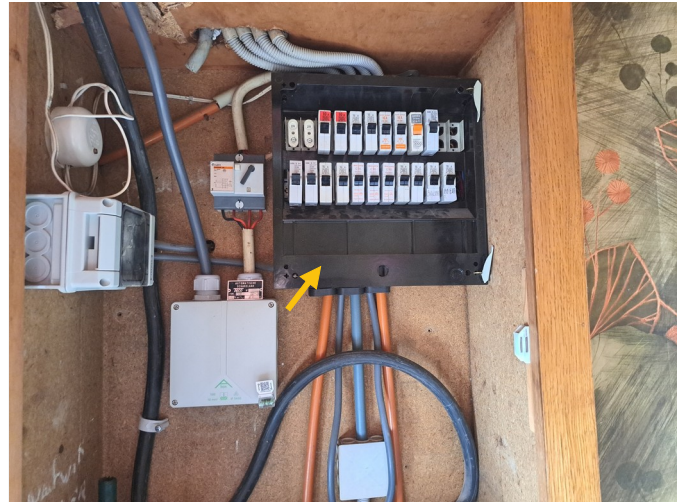
Fiche 7: Bakeliet toepassingen , schakelaars , zek.kast en radiatorknop

Geen asbest

#	Type	Referentie	Resultaat
7.1	Mengmonster	g1844	Geen asbest

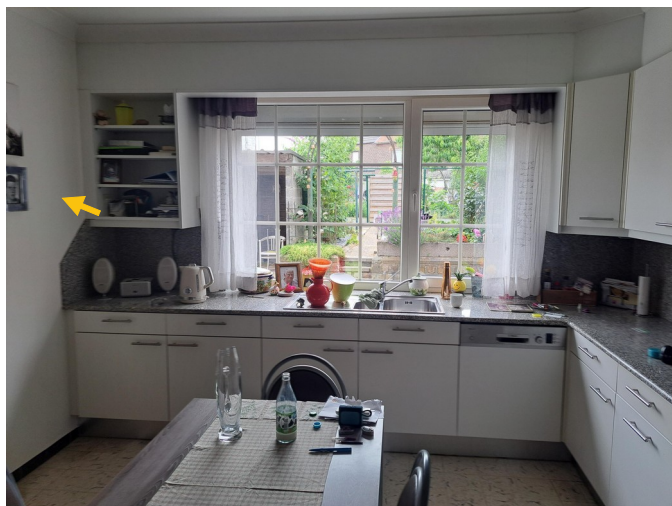
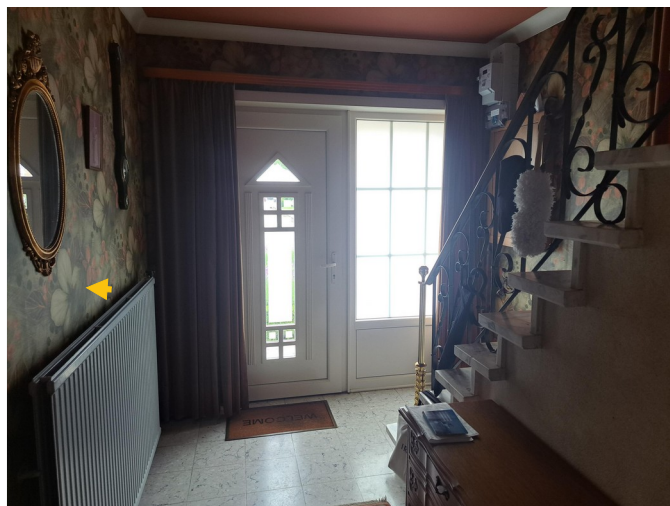
Fiche 8: pleister wanden

Geen asbest

#	Type	Referentie	Resultaat
8.1	Mengmonster	g1841	Geen asbest

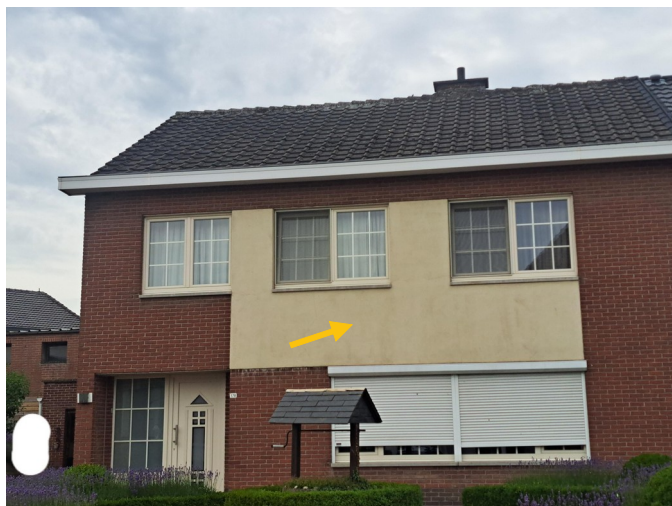
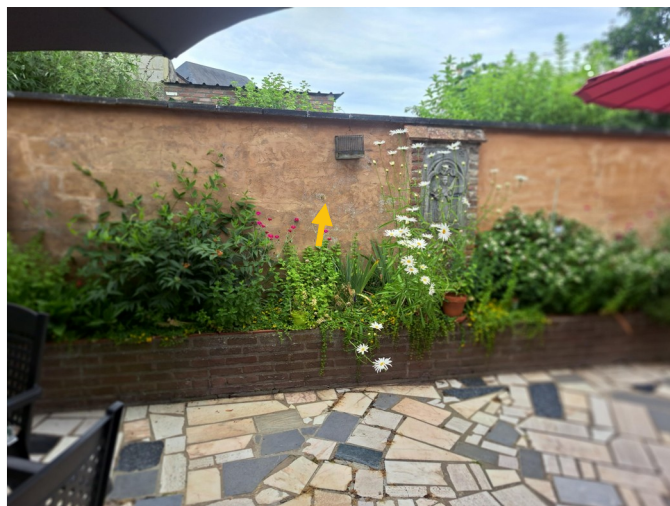
Fiche 9: gevelpleister

Geen asbest

#	Type	Referentie	Resultaat
9.1	Mengmonster	g1842	Geen asbest

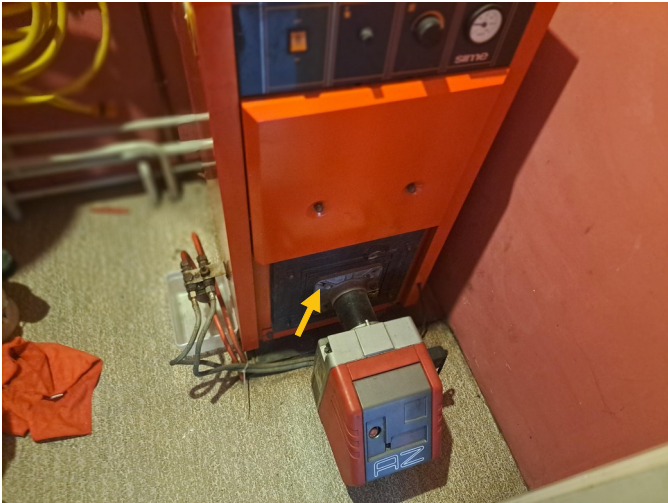
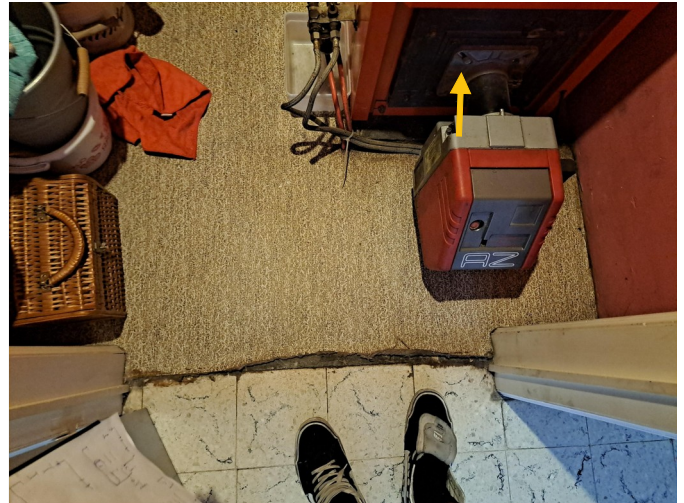
Fiche 10: pakking verwarmingsketel

Geen asbest

#	Type	Referentie	Resultaat
10.1	Puntmonster	g1843	Geen asbest

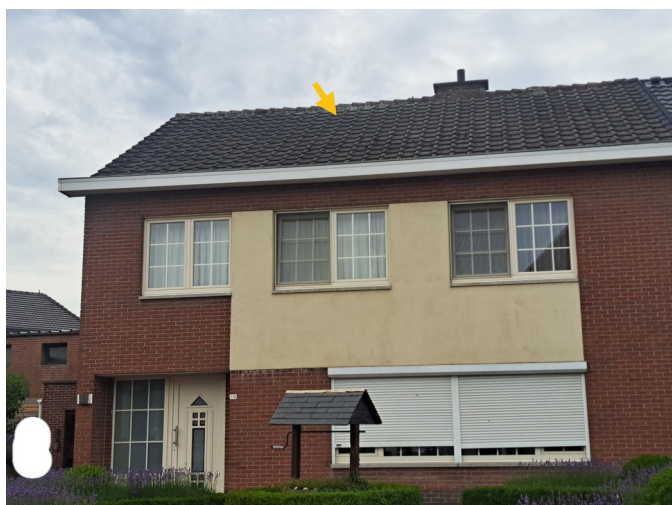
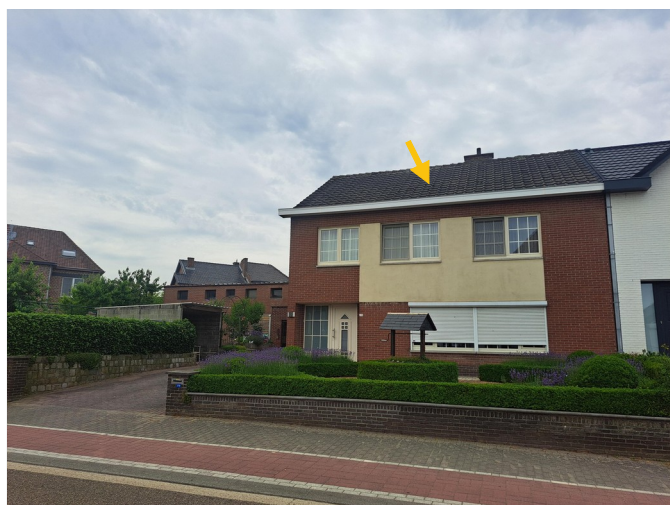
Beschrijving	Notitie	Terug te vinden op plannen
Fiche 11: Dakbedekking in dakpannen (niet verdacht)	De dakbedekking is niet-asbestverdacht.	Plan 1.4: dakenplan
