# Asbestinventarisatetest

Heirbaan 187, 3621 Lanaken

Attestnummer : **20260324-000355.000**

Uitgegeven op : **24.03.2026**

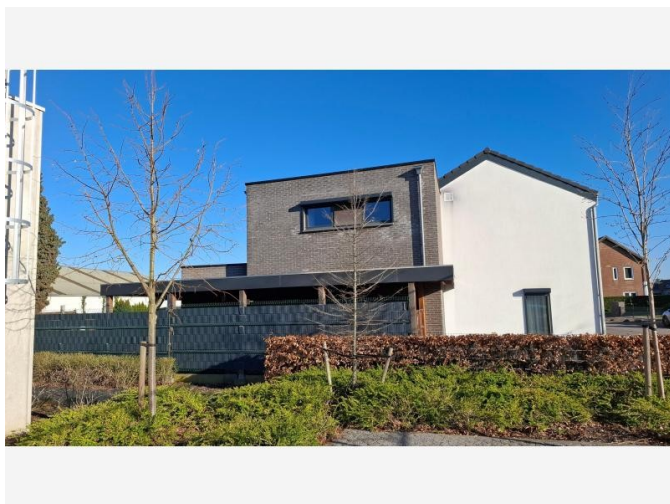
Situeringsfoto

**Bouwjaar:** 2016

*Constructies gebouwd vanaf 2001 moeten niet onderzocht worden*

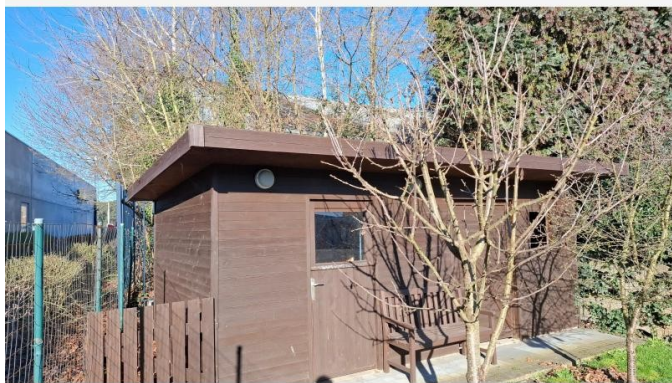
*Situeringsfoto*

**Bouwjaar:** 2013

*Constructies gebouwd vanaf 2001 moeten niet onderzocht worden*

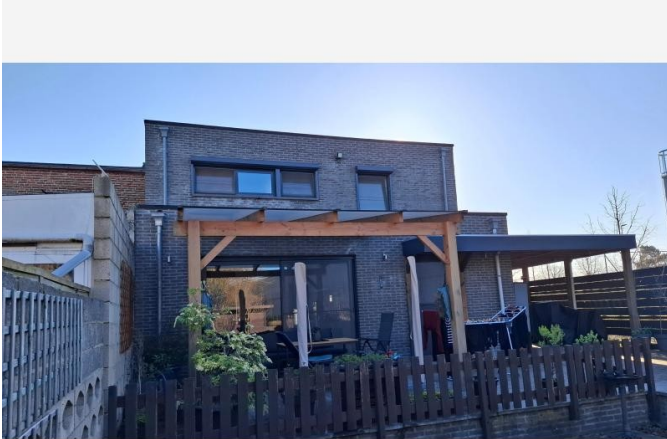
Situeringsfoto

Bouwjaar: 2012

*Constructies gebouwd vanaf 2001 moeten niet onderzocht worden*

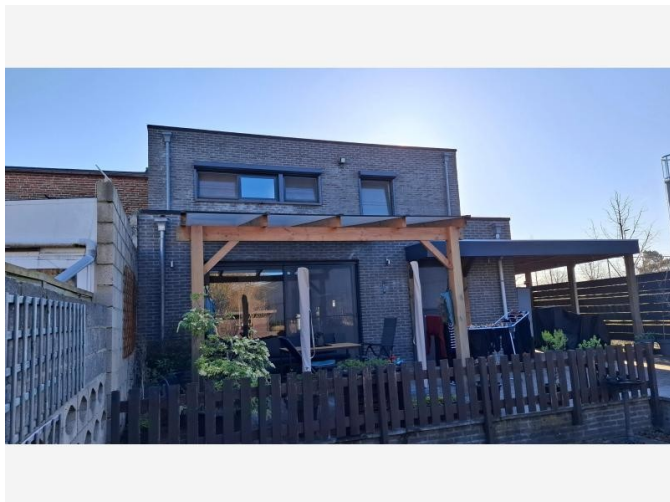
*Situeringsfoto*

**Bouwjaar:** 2024

*Constructies gebouwd vanaf 2001 moeten niet onderzocht worden*

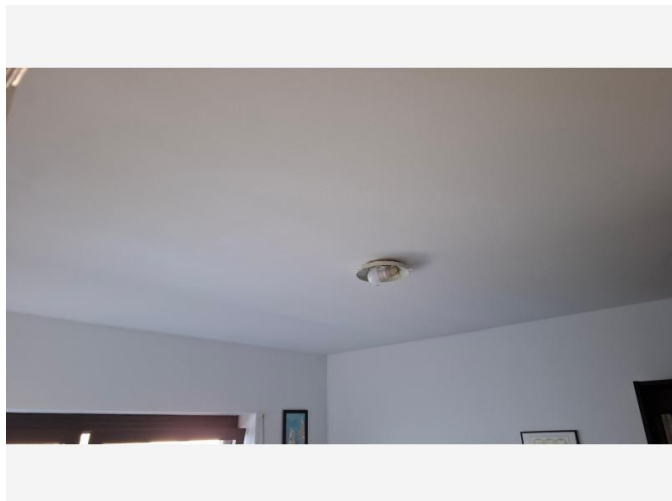
## Fiche 5: A) Gipskartonplaten muren en/of plafonds niet verdacht

Gipskartonplaten (zoals gyproc) is een niet asbestverdacht materiaal.

Sommige muren en /of plafonds met deze platen zijn afgewerkt.

Het kan zijn dat er achter het gipskartonplaten plafond of muren asbesttoepassingen aanwezig zijn maar deze zijn niet zichtbaar of inspecteerbaar. Laat dit verder onderzoeken in een destructief onderzoek.

LET OP: Andere vormen van gipsplaten kunnen mogelijks wel verdacht zijn.

De afsmeerlagen (bijvoorbeeld aan de voegen tussen gipskartonplaten) met als bindmiddel gips zijn asbestverdacht. De afsmeerlagen zijn niet waarneembaar en werden dus niet onderzocht. (Tenzij dat de afsmeerlagen toch in een aparte bronfiche zijn opgenomen) Laat dit verder onderzoeken en neem bijkomende stalen.

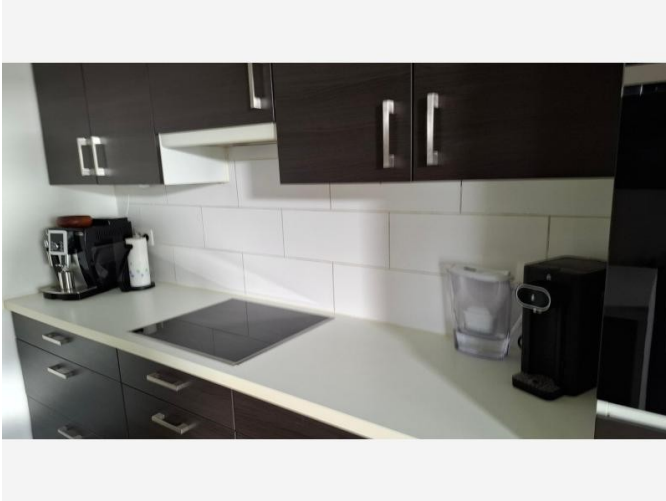
Lijmlagen bij wandtegels:

Wand, vloertegels en vloerzeilen, vinyltegels kunnen mogelijk met asbest tegellijm zijn bevestigd.

Er zijn veel verschillende types van smeerlagen en lijmen. Een veel voorkomende asbest lijm is de zwarte lijmlaag. De asbestverdachte smeerlaag bij wandtegels kan ook samengesteld zijn uit cement, zavel, gips en andere materialen.

Deze lijm en smeerlagen zijn niet onderzocht (tenzij een specifieke lijm/smeerlaag toepassing is opgenomen in een bronfiche). Dit komt omdat deze niet zichtbaar- eenvoudig bereikbaar zijn. Laat een destructief onderzoek uitvoeren om alle verschillende lijmlagen en smeerlagen in dit inspectiegebied te laten controleren.

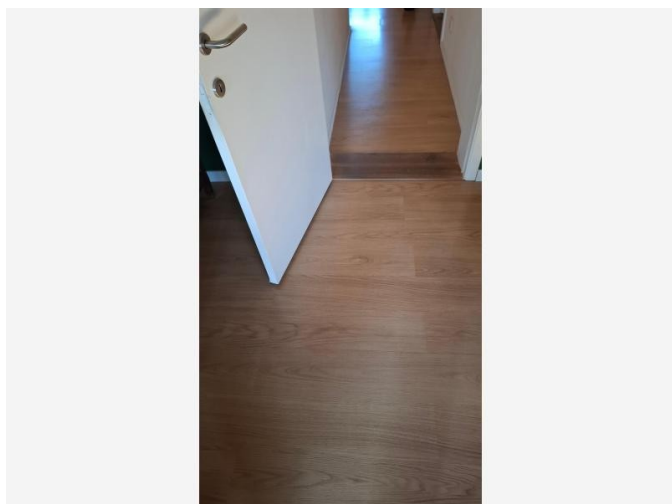
## Fiche 7: AA) Laminaat/parket/kurk: asbestverdachte toepassingen onder de vloer

Laminaat/parket/kurk: zelf is niet asbest verdacht maar onder het laminaat/parket/kurk kunnen mogelijks nog asbesthoudende vloerzeilen, lijmlagen, vinyltegels of andere asbesttoepassingen zijn aangebracht.

Deze toepassingen werden niet onderzocht: niet zichtbaar- eenvoudig bereikbaar.

Laat een destructief onderzoek uitvoeren om alle verschillende toepassingen onder de laminaten/parket/kurk vloeren van dit inspectiegebied verder te onderzoeken.

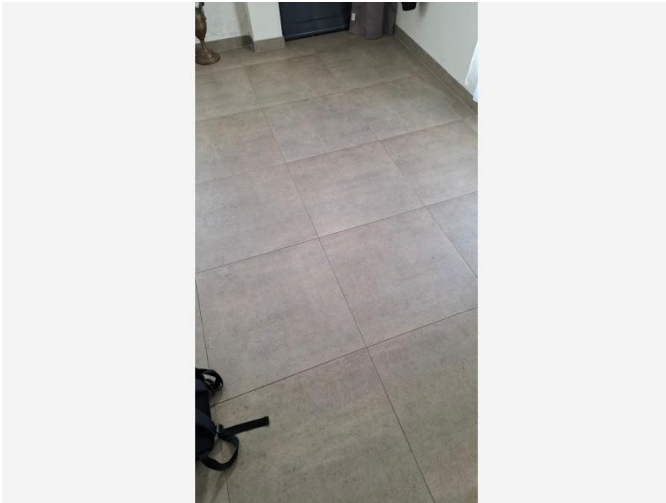
Lijmlagen bij vloertegels/vloeren:

Wand, vloertegels en vloerzeilen, vinyltegels kunnen mogelijks met asbest tegellijm zijn bevestigd.

Er zijn veel verschillende types van smeerlagen en lijmen. Een veel voorkomende asbest lijm is de zwarte lijmlaag. De asbestverdachte smeerlaag bij vloeren kan ook samengesteld zijn uit cement, zavel, gips en andere materialen.

Deze lijm en smeerlagen zijn niet onderzocht (tenzij een specifieke lijm/smeerlaag toepassing is opgenomen in een bronfiche). Dit komt omdat deze niet zichtbaar- eenvoudig bereikbaar zijn. Laat een destructief onderzoek uitvoeren om alle verschillende lijmlagen en smeerlagen in dit inspectiegebied te laten controleren.

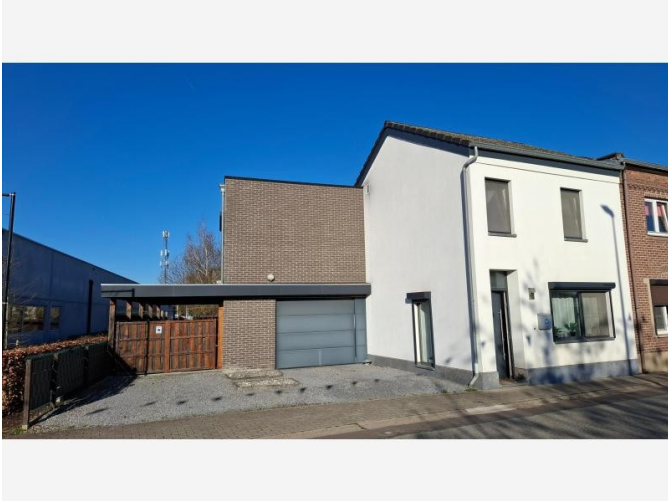
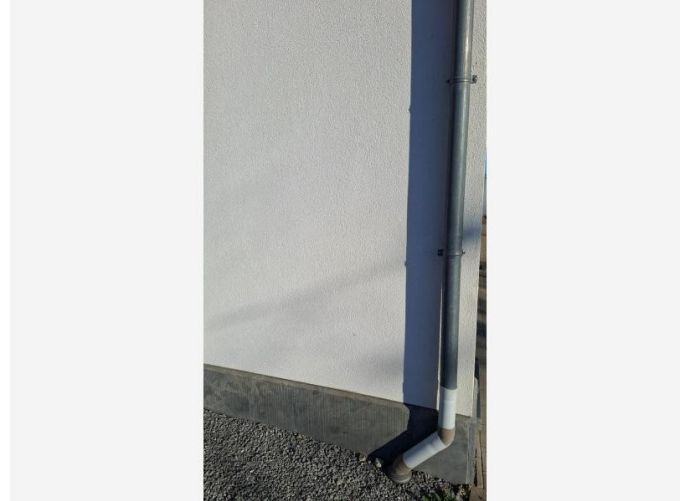
## Fiche 12: Crepi buitengevel voorgevel (nieuw)

Geen asbest

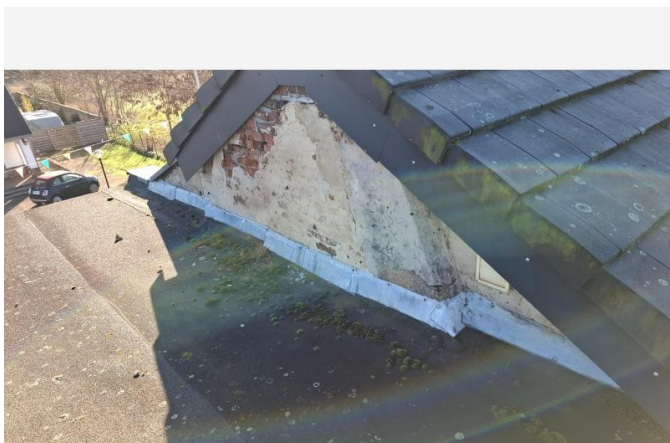
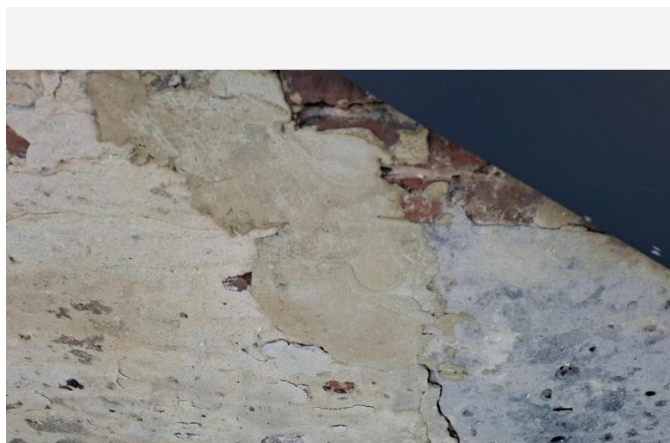
## Fiche 13: Crepi buitengevel zijgevel buren (oud)

Geen asbest

| # | Type | Referentie | Resultaat |
|---|---|---|---|
| 13.1 | Mengmonster | M2 | Geen asbest |

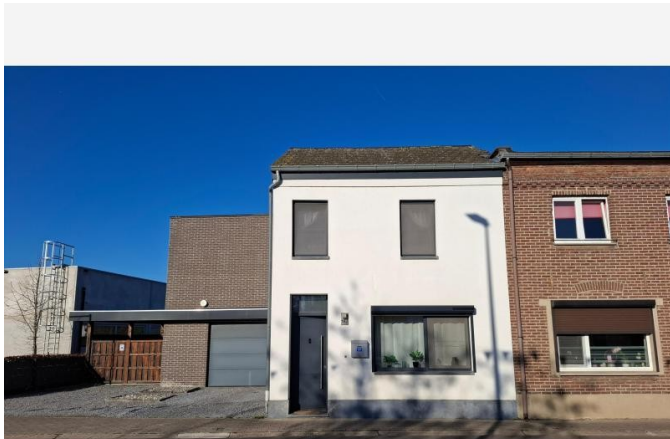
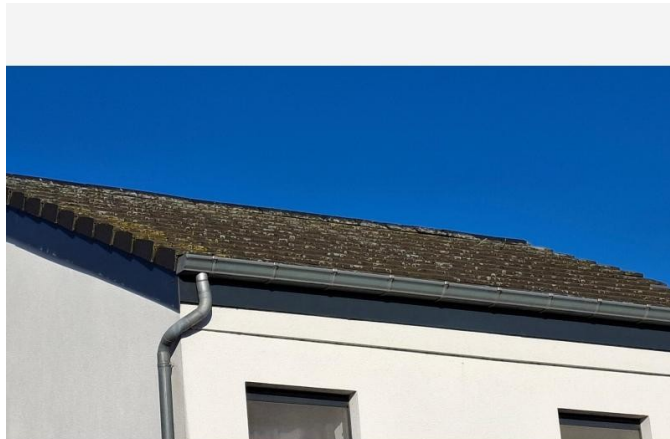
## Fiche 18: A) Dakpannen niet verdacht

| <p>Fiche 18: A) Dakpannen niet verdacht</p> | <p>Op het (schuine) dak liggen dakpannen. Deze dakpannen zelf zijn niet asbestverdacht.</p> <p>Let op: Er kunnen asbesttoepassingen rondom of onder deze toepassing zijn aangebracht.</p> <p>Laat dit verder onderzoeken.</p> | <p>Plan 1.10: Dak/buiten deel 1</p> |
