# Asbestinventarisatetest

Beringersteenweg 89/2, 3550 Heusden-Zolder

Attestnummer : **20260722-000299.000**

Uitgegeven op : **22.07.2026**

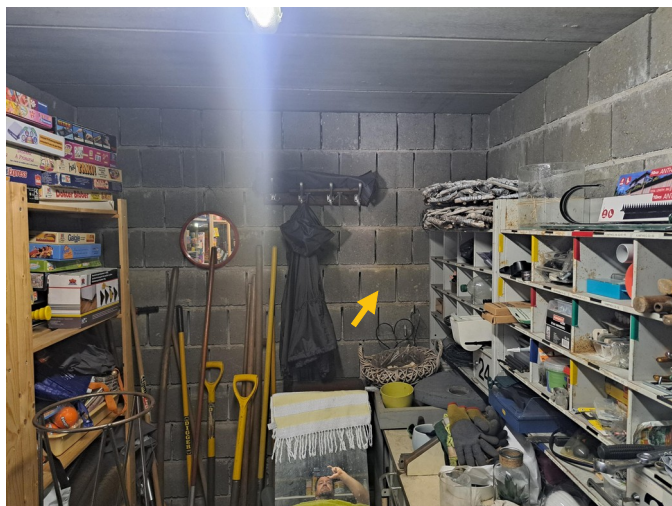
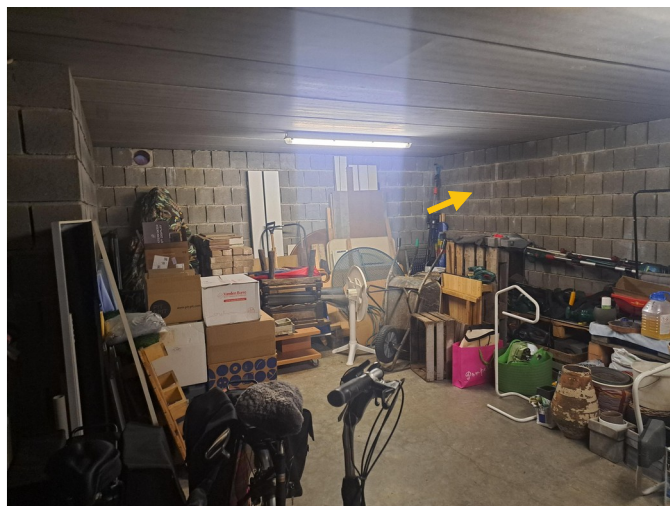
| Basis voor advies | De asbestdeskundige beoordeelt het materiaal als niet-asbestverdacht. |

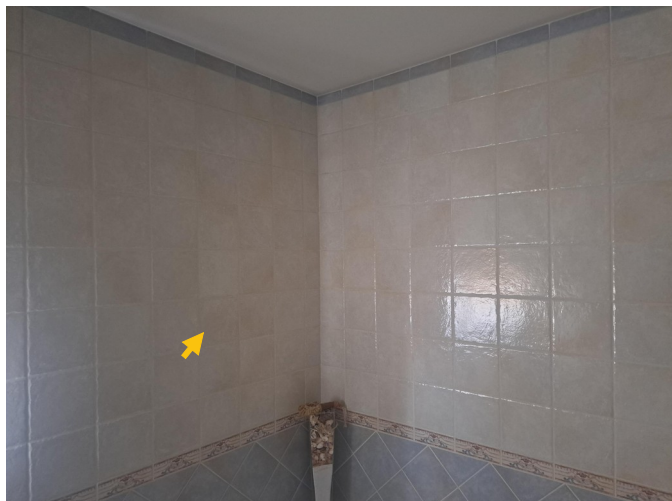
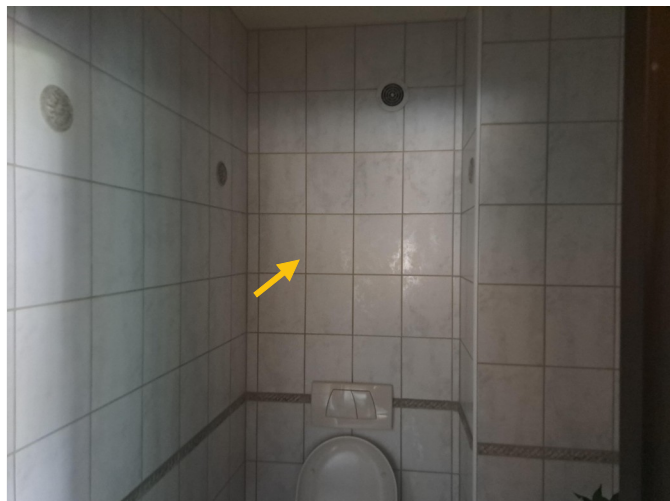
## Fiche 2: eventuele tegellijm achter wandtegels badkamer en wc

### Informatie over een materiaal dat de asbestdeskundige niet kan waarnemen of vaststellen

| Basis voor advies | Beoordeling op basis van expertise, zonder een vaststelling door de asbestdeskundige. |

als bij verwijdering blijkt dat er tegellijm achter zit deze best eerst laten testen op asbest

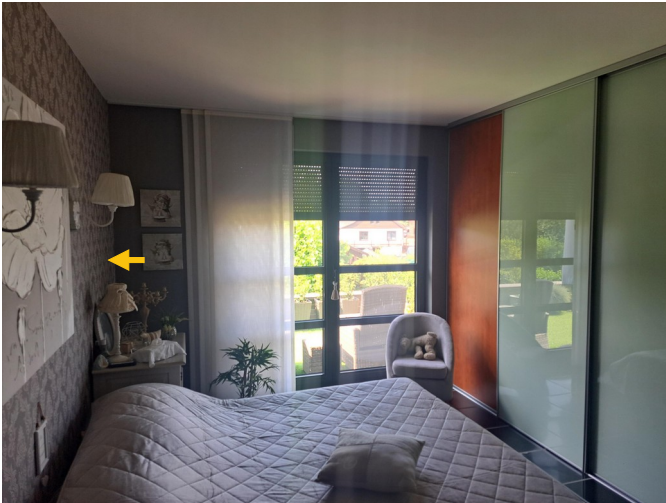
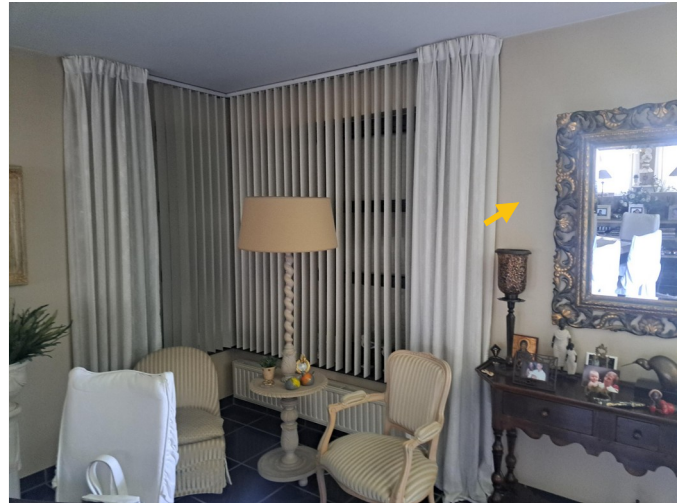
## Fiche 3: pleister wanden

Geen asbest

| # | Type | Referentie | Resultaat |
|---|---|---|---|
| 3.1 | Mengmonster | g3551 | Geen asbest |

| Beschrijving | pleister wanden |
| Gebondenheid op basis van bindmiddel | Niet-hechtgebonden |

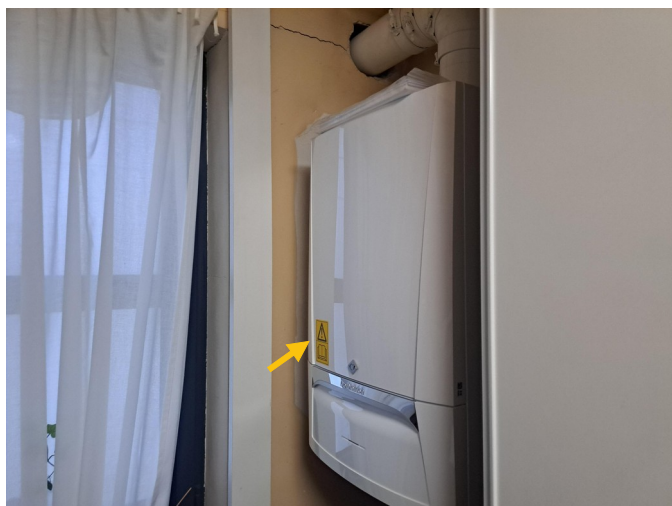
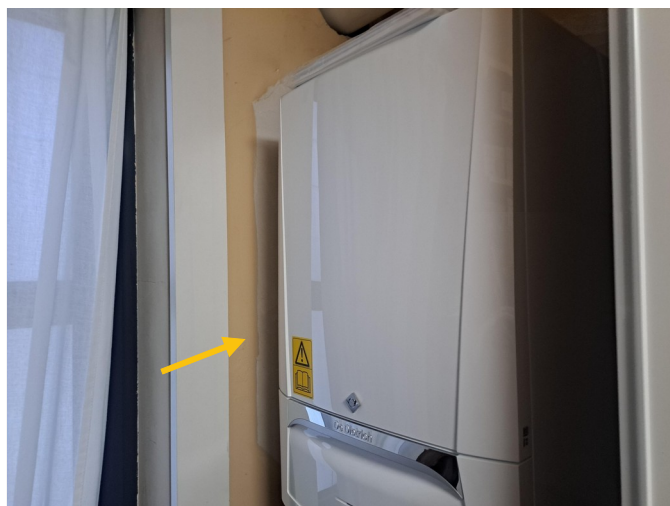
### Fiche 4: CV-brander (niet verdacht)

| Beschrijving | Notitie | Terug te vinden op plannen |
|---|---|---|
| Fiche 4: CV-brander (niet verdacht) | De CV-brander bevat geen asbestverdachte materialen. | Plan 1.2: nv1 |

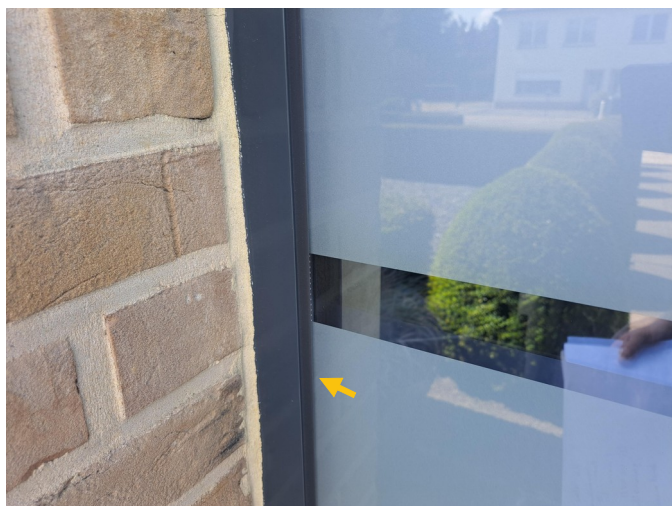
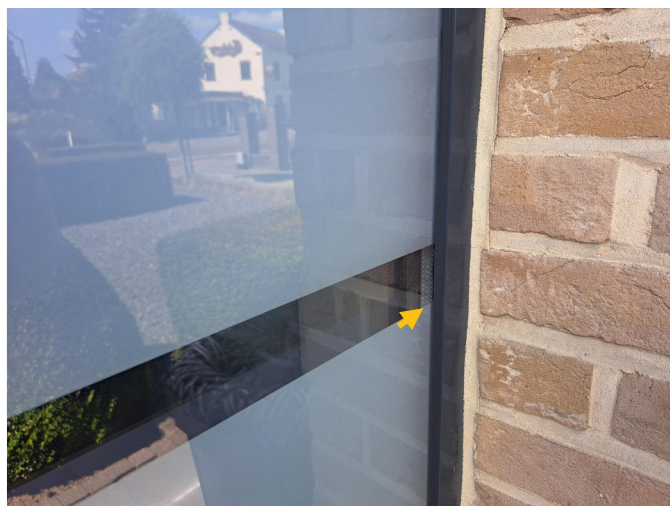
## Fiche 5: siliconen ramen

| Beschrijving | Notitie | Terug te vinden op plannen |
|---|---|---|
| Fiche 5: siliconen ramen | - | Plan 1.2: nv1 |

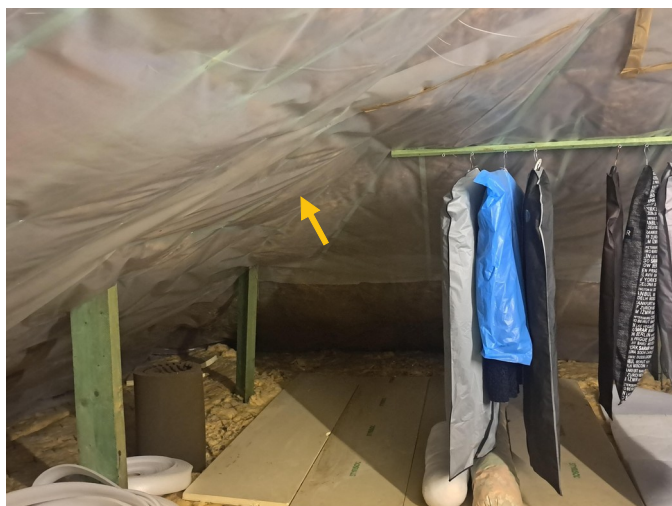
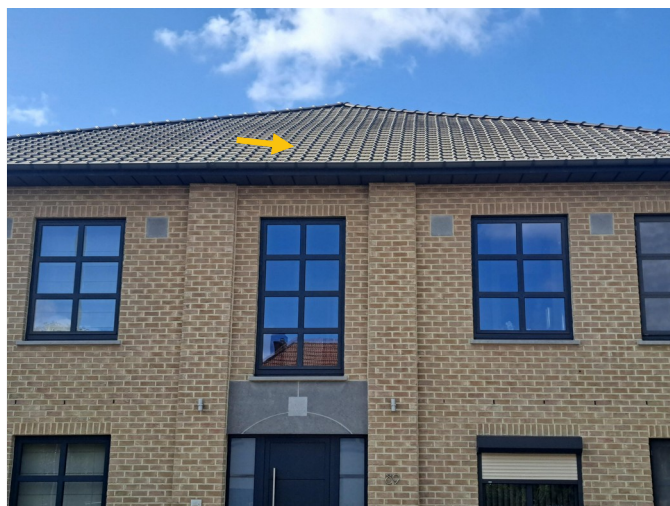
## Fiche 6: Onderdak van de woning is uit doek

| Beschrijving | Notitie | Terug te vinden op plannen |
|---|---|---|
| Fiche 6: Onderdak van de woning is uit doek | achter de isolatie zit nog een biplexfolie | Plan 1.4: zolder |

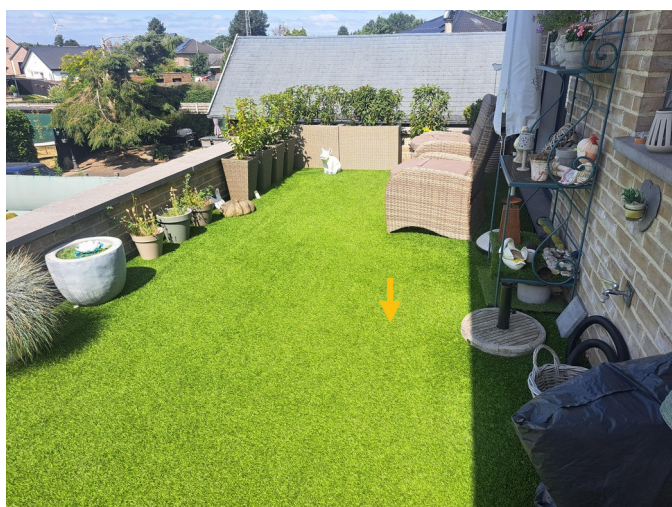
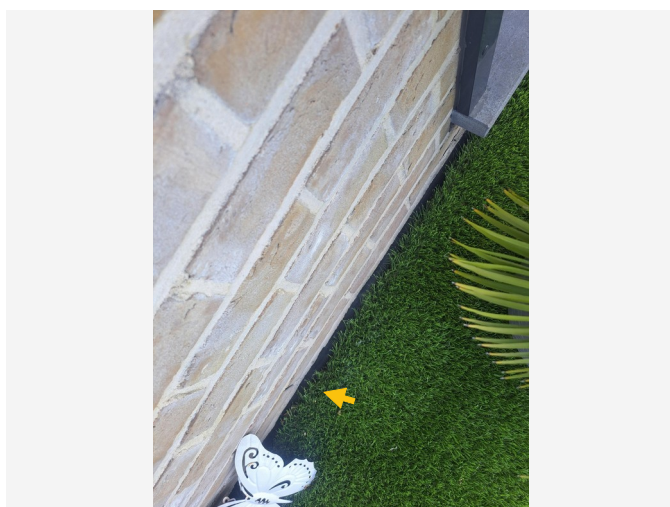
## Fiche 7: EPDM platdak terras

| Beschrijving | Notitie | Terug te vinden op plannen |
|---|---|---|
| Fiche 7: EPDM platdak terras | - | Plan 1.2: nv1 |
