# Asbestinventarisatattest

Valkenbergstraat 27, 3690 Zutendaal

Attestnummer : 20260812-000212.000

Uitgegeven op : 12.08.2026

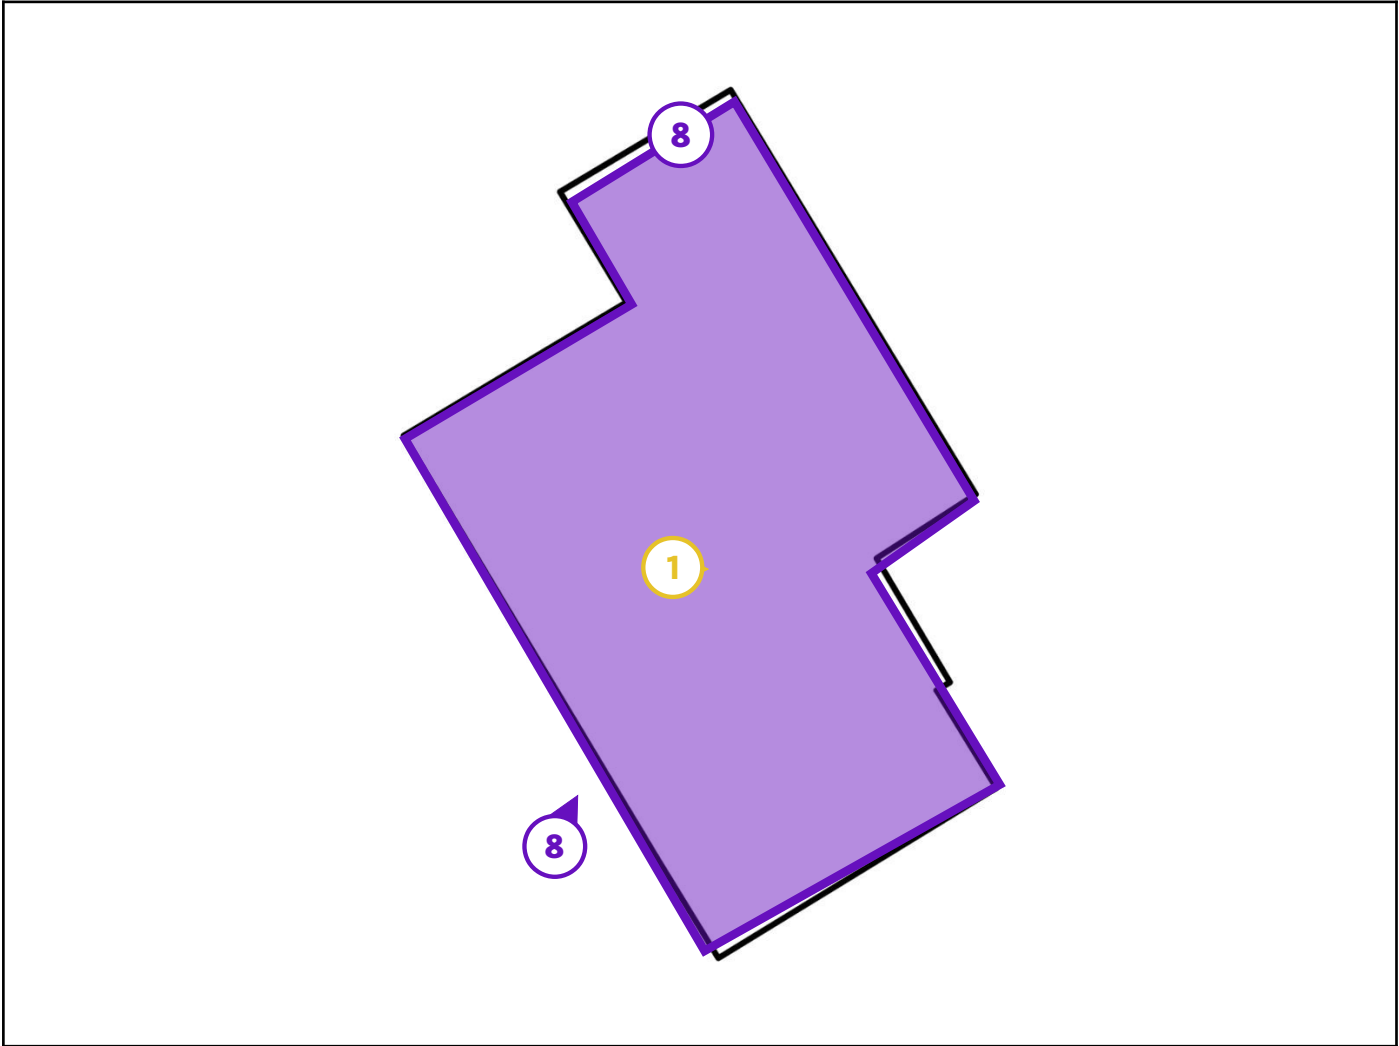
# Plan 1.4: dakenplan

| Beschrijving | Type | Actie |
|---|---|---|
| 1. vezelcement schoorsteenpot op het dak | Asbestmateriaal | Zorgvuldig beheren |

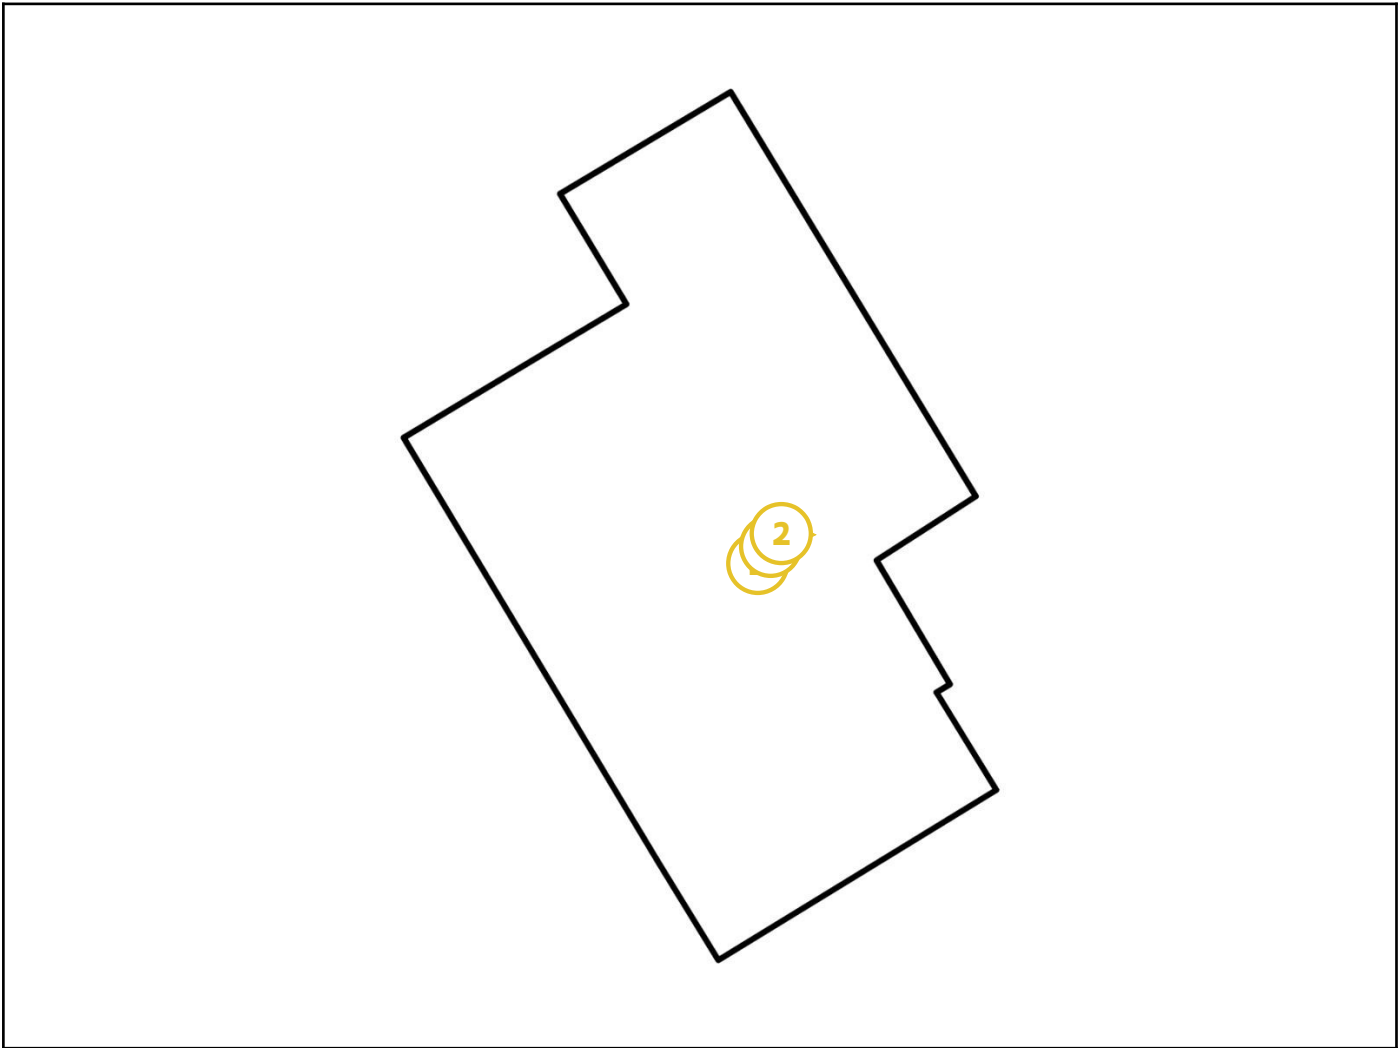
# Plan 1.6: dakenplan kopie kopie

| Beschrijving | Type | Actie |
|---|---|---|
| 2. vezelcement schoorsteenbuizen in schouw | Asbestmateriaal | Zorgvuldig beheren |

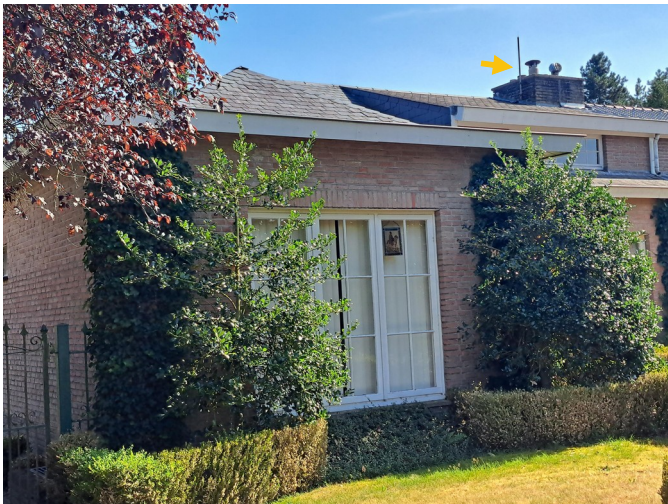
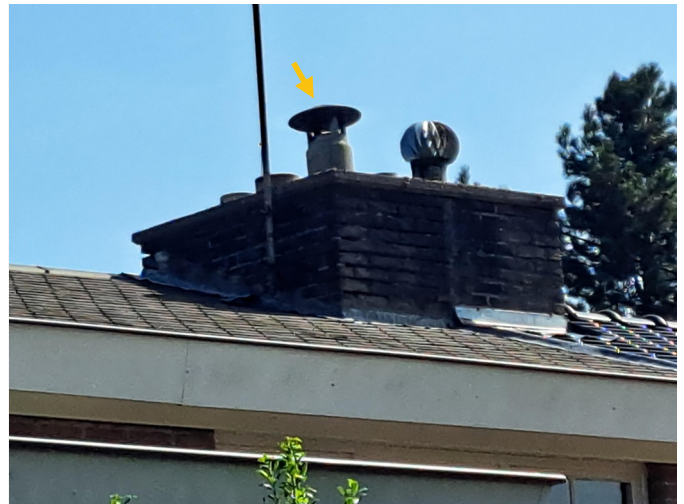
| Fiche 1: vezelcement schoorsteenpot op het dak..... | 16 |

Het asbestmateriaal valt onder de mijlpaal van 2040.

| Eindbeoordeling materiaalrisico | Laag materiaalrisico en/of verlaagde kans op vezelvrijgave |

| Gebondenheid | Categorie 1: hechtgebonden in oorsprong |
| Asbestsoort (vezeltype) | Crocidoliet aanwezig |
| Asbestconcentratie | Laag (< 50%) |
| Afschermingsgraad van het gehele materiaal | Geheel of deels vrij aan de buitenlucht, maar geen contact met binnenlucht |
| Toestand van het materiaal | Licht beschadigd, licht verweerd. Intacte calciumsilicaatplaat of materiaal met categorie 3-gebondenheid |

| Beschrijving | vezelcement schoorsteenpot op het dak |
| Identificatiemethode | <p>De asbestdeskundige beoordeelt het materiaal als asbestverdacht en dus asbesthoudend, en dit zonder monstername.</p> <p>Motivatie: Er is een onderzoeksbepmerking die monstername verhindert; De ruimte of het materiaal bevindt zich hoger dan 3,5 meter vanaf een vaste ondergrond.</p> |

- Zorg voor een veilig beheer. Vermijd het beschadigen van het asbestmateriaal. Controleer de toestand jaarlijks op wijzigingen.
- Voer bijkomende staalname(s) uit.

- Eenvoudige handelingen: mag via doe-het-zelf of door werknemer(s) met opleidingsattest eenvoudige handelingen omdat het hechtgebonden is en in vaste toestand

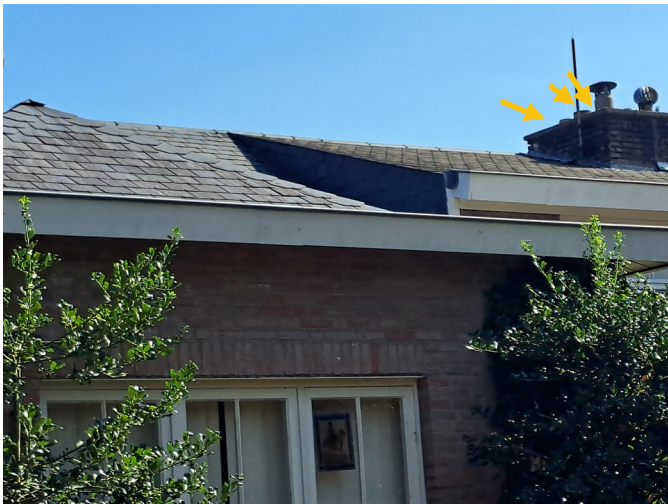
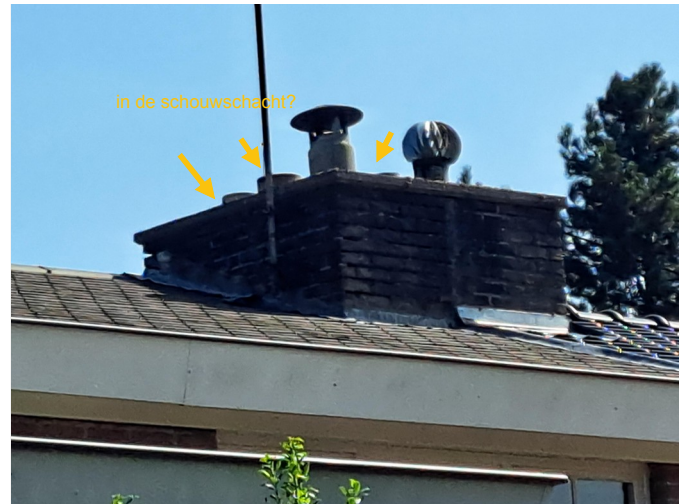
| Fiche 2: vezelcement schoorsteenbuizen in schouw..... | 19 |

Het asbestmateriaal valt onder de mijlpaal van 2040.

| Eindbeoordeling materiaalisico | Laag materiaalisico en/of verlaagde kans op vezelvrijgave |

| Gebondenheid | Categorie 1: hechtgebonden in oorsprong |
| Asbestsoort (vezeltype) | Crocidoliet aanwezig |
| Asbestconcentratie | Laag (< 50%) |
| Afschermingsgraad van het gehele materiaal | Geheel of deels vrij aan de buitenlucht, maar geen contact met binnenlucht |
| Toestand van het materiaal | Licht beschadigd, licht verweerd. Intacte calciumsilicaatplaat of materiaal met categorie 3-gebondenheid |

| Beschrijving | vezelcement schoorsteenbuizen in schouw |
| Opmerking | vermoedelijk 3 kokers in de schacht |

- Zorg voor een veilig beheer. Vermijd het beschadigen van het asbestmateriaal. Controleer de toestand jaarlijks op wijzigingen.
- Voer bijkomende staalname(s) uit.

- Eenvoudige handelingen: mag via doe-het-zelf of door werknemer(s) met opleidingsattest eenvoudige handelingen omdat het hechtgebonden is en in vaste toestand verkeerd

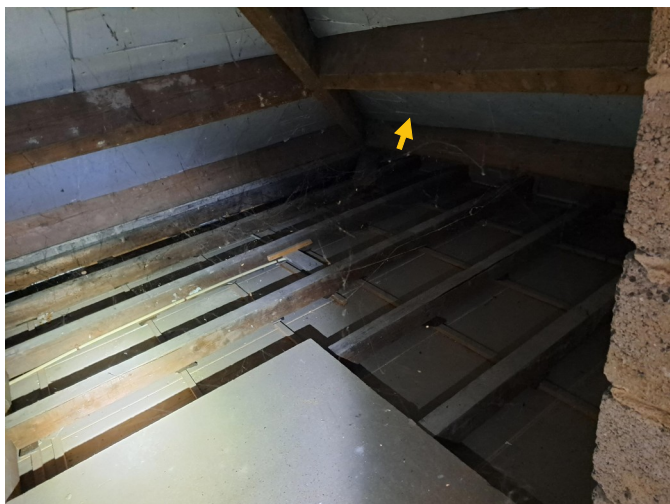
| Fiche 3: onderdak woning..... | 23 |

**Reden:** Het te onderzoeken materiaal situeert zich hoger dan 3,50 m te rekenen vanaf een veilige ondergrond

**Uitleg van de asbestdeskundige:** niet te zien of er een asbestverdacht onderdak aanwezig is  
langs binnen is er harde isolatie op zolderruimte

| (Asbest)materiaal | Plaat, paneel, tablet - Type Menuiserie |
| Karakterisatie | Asbest (verdacht) |

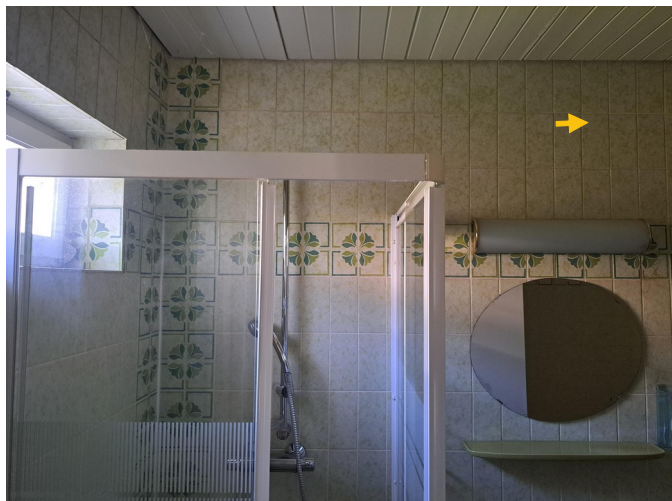
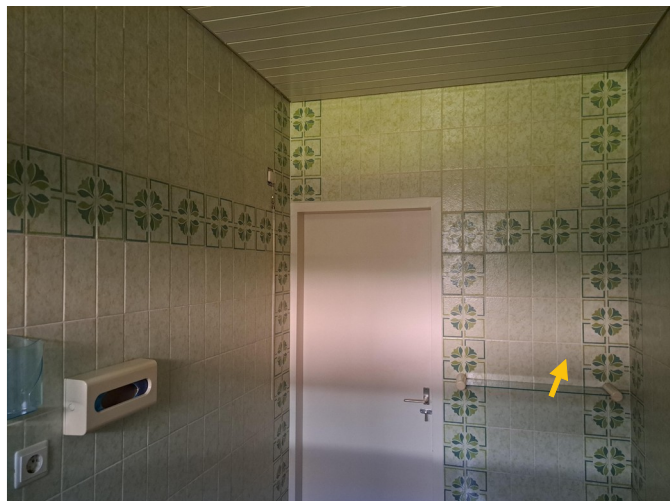
## Fiche 4: eventuele tegellijm achter wandtegels badkamer en wc

### Informatie over een materiaal dat de asbestdeskundige niet kan waarnemen of vaststellen

| Basis voor advies | Beoordeling op basis van expertise, zonder een vaststelling door de asbestdeskundige. |

als bij verwijdering blijkt dat ze in de lijm geplaatst zijn best eerst laten testen

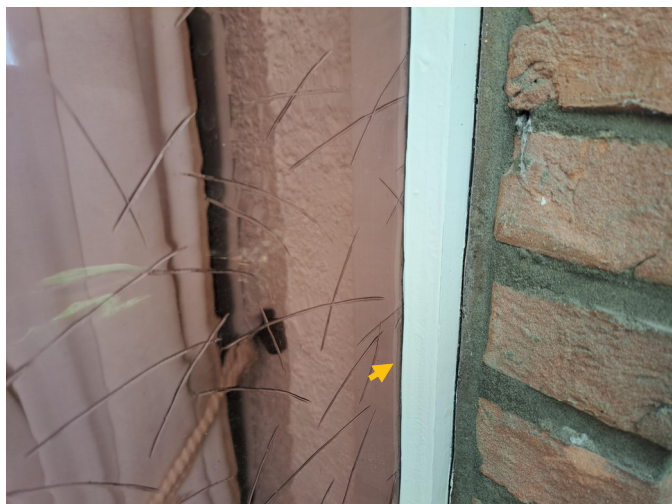
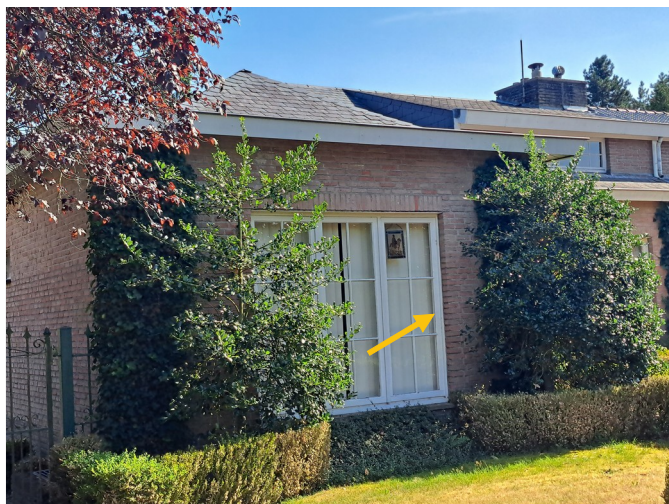
## Fiche 5: mastiek houten ramen

Geen asbest

| # | Type | Referentie | Resultaat |
|---|---|---|---|
| 5.1 | Puntmonster | g3833 | Geen asbest |

| Opmerking | tussen glas en kader<br>niet tss kader en gevel |

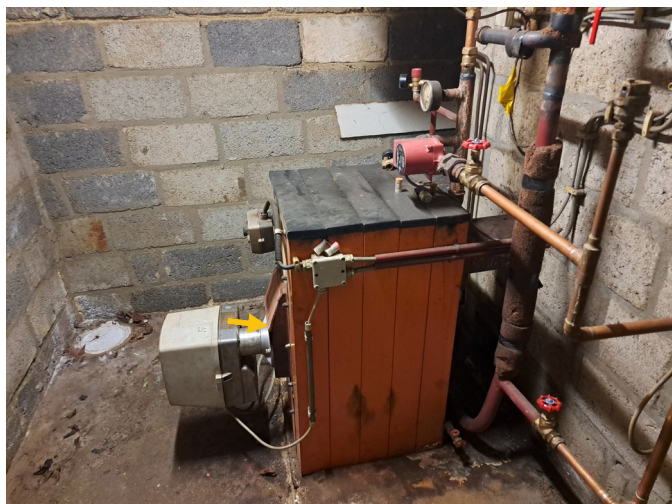
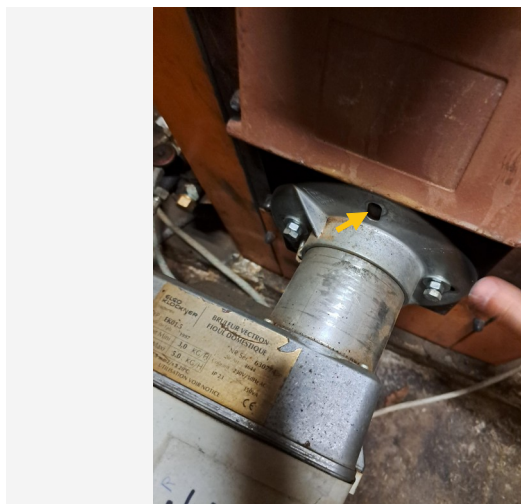
## Fiche 6: pakking verwarmingsketel

Geen asbest

| # | Type | Referentie | Resultaat |
|---|---|---|---|
| 6.1 | Puntmonster | g3832 | Geen asbest |

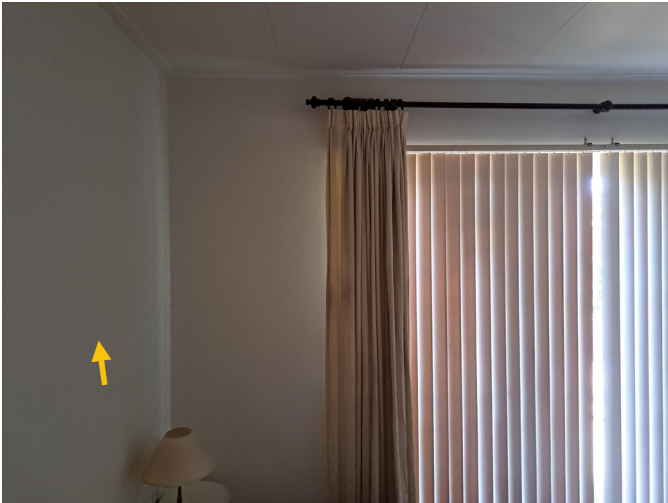
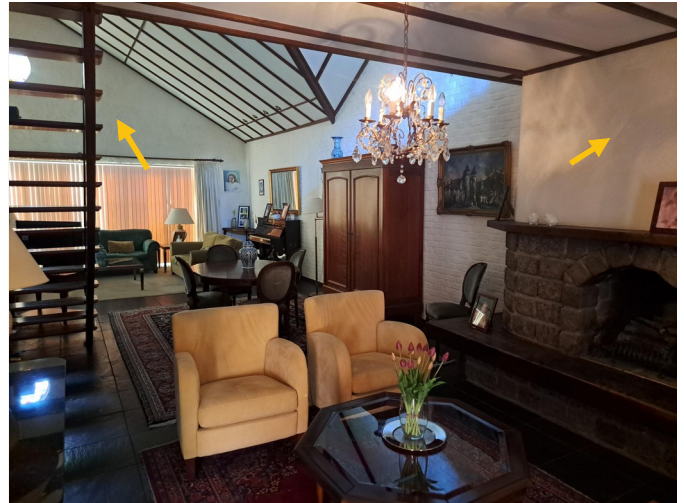
## Fiche 7: pleister wanden

Geen asbest

| # | Type | Referentie | Resultaat |
|---|---|---|---|
| 7.1 | Mengmonster | g3831 | Geen asbest |

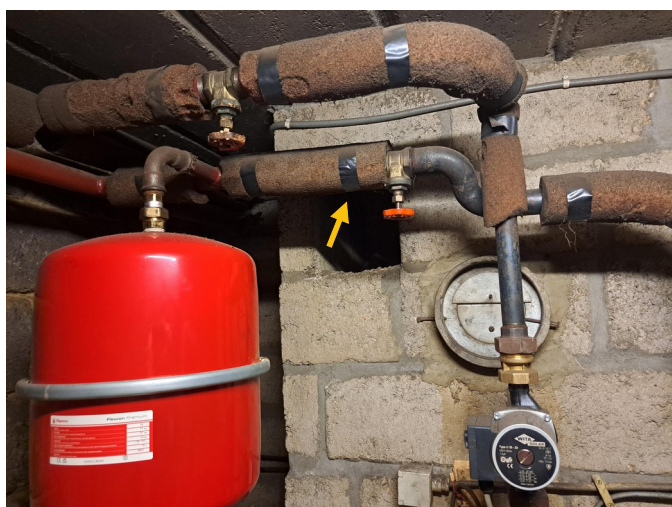
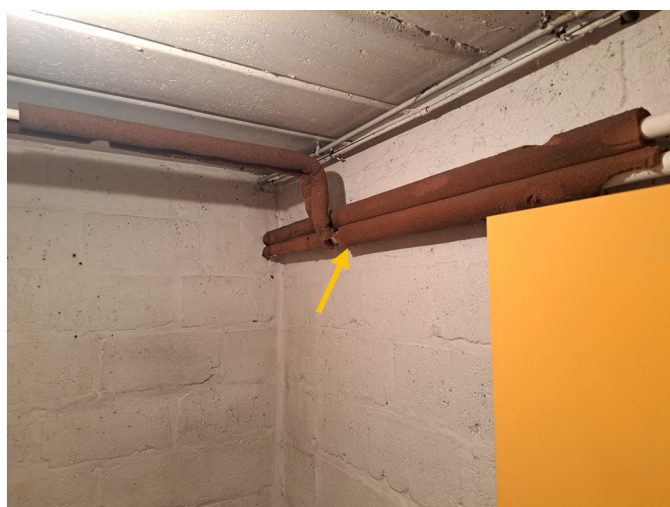
### Fiche 9: Leidingisolatie (niet asbestverdacht)

| Beschrijving | Notitie | Terug te vinden op plannen |
|---|---|---|
| Fiche 9: Leidingisolatie (niet asbestverdacht) | De leidingisolatie bevat geen waarneembare asbestverdachte materialen. schuim | Plan 1.1: kelder |
