# Asbestinventarisatetest

Van Roiestraat 64, 2170 Antwerpen

Attestnummer : 20260311-000212.000

**Asbestveilig** (maar mogelijk niet asbestvrij)

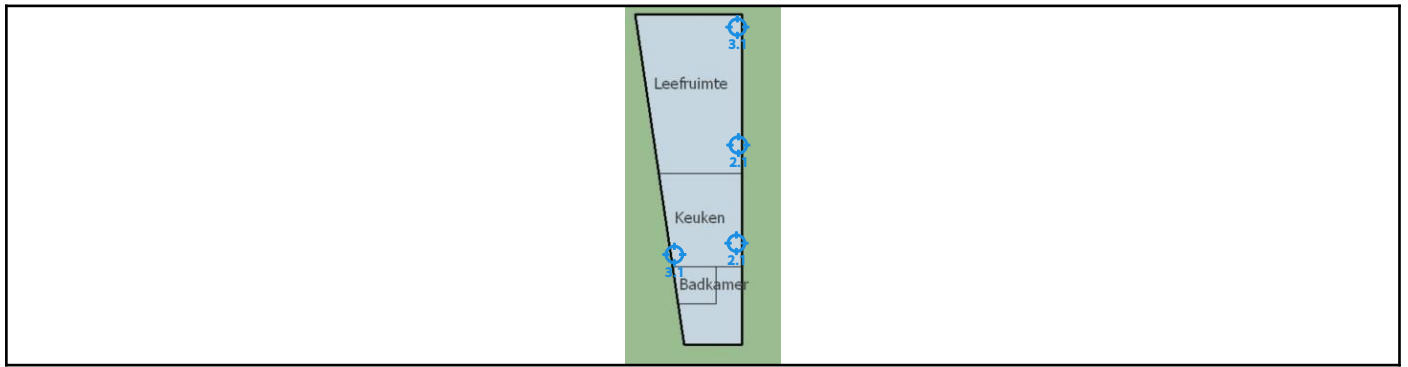
## Plan 1.1: Gelijkvloers

| Beschrijving | Type | Actie |
|---|---|---|
| 2. Pleisterwerk wanden | Geen asbest | - |
| 3. Pleisterwerk plafonds | Geen asbest | - |

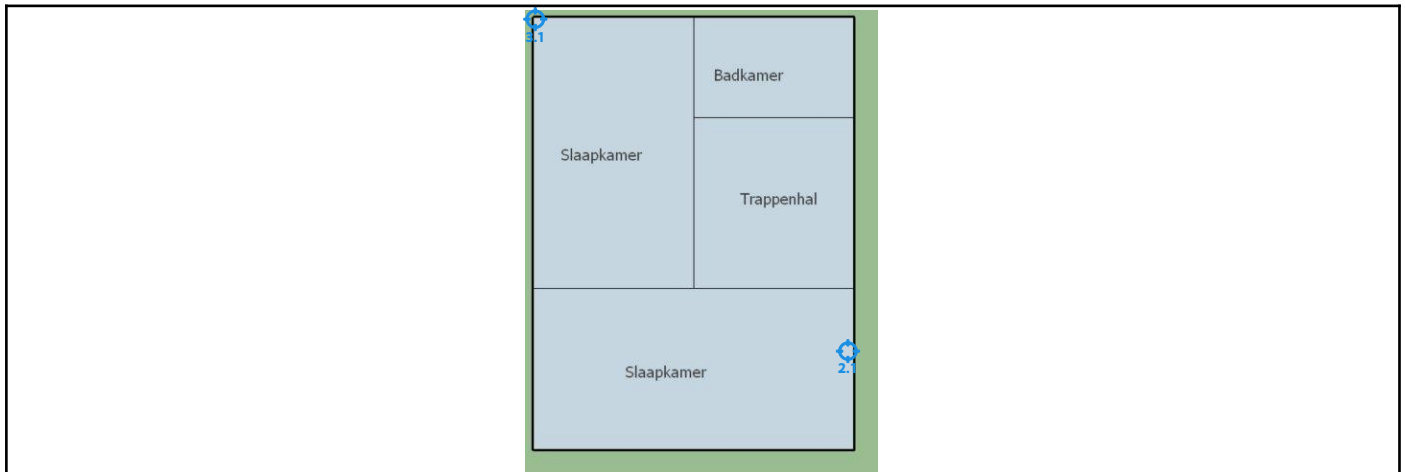
## Plan 1.2: 1ste verdieping

| Beschrijving | Type | Actie |
|---|---|---|
| 2. Pleisterwerk wanden | Geen asbest | - |
| 3. Pleisterwerk plafonds | Geen asbest | - |

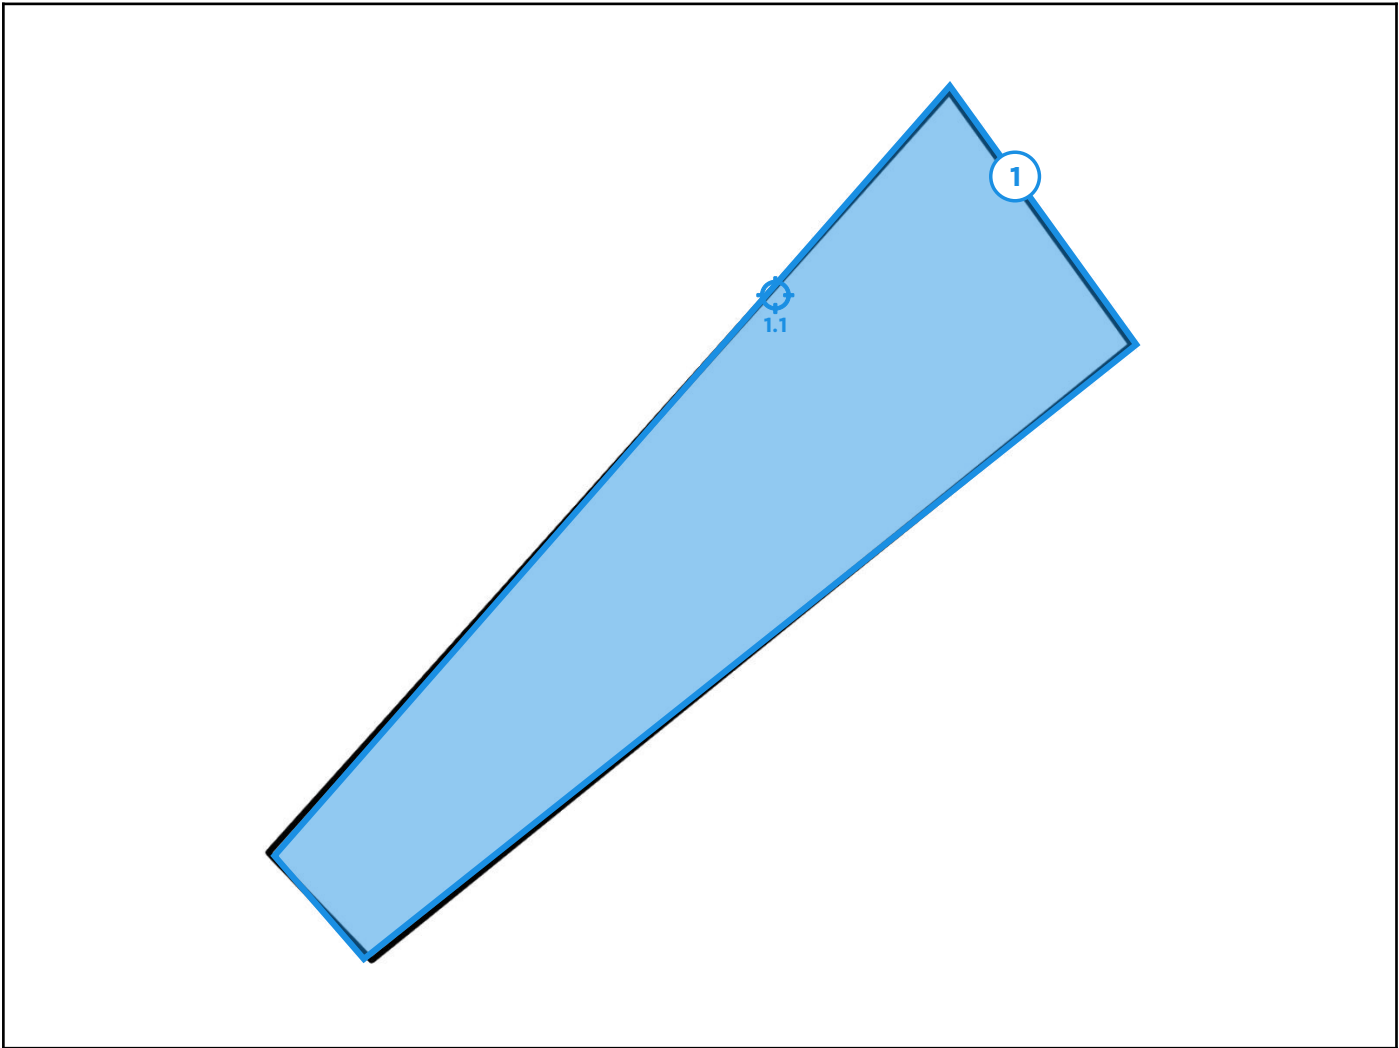
# Plan 1.4: Hoofdgebouw plan

| Beschrijving | Type | Actie |
|---|---|---|
| 1. Roofing | Geen asbest | - |

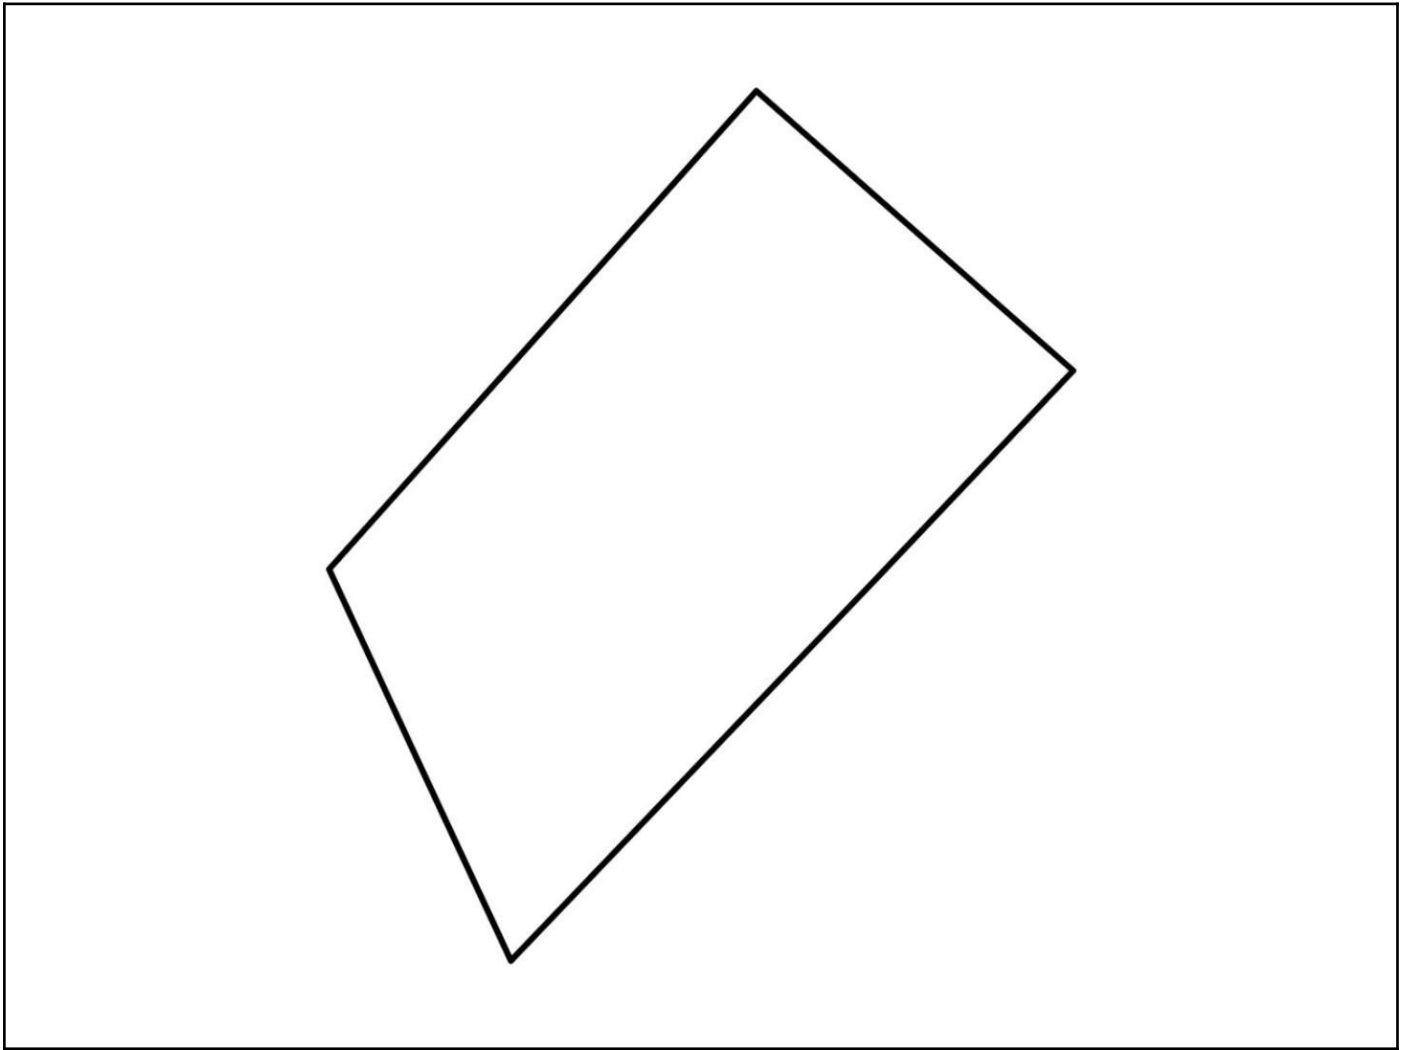
## Plan 2.1: Tuinhuis plan

Geen asbest

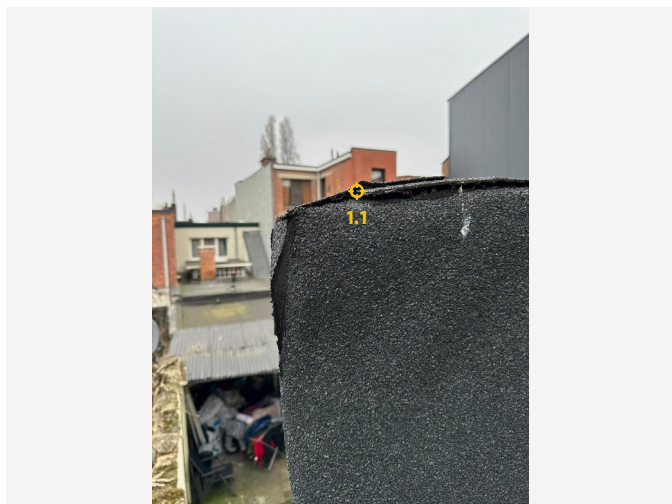
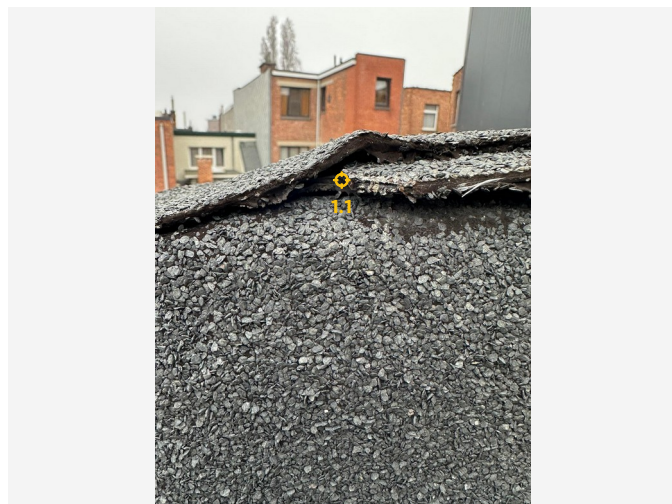
## Fiche 1: Roofing

Geen asbest

| # | Type | Referentie | Resultaat |
|---|---|---|---|
| 1.1 | Puntmonster | MM03 | Geen asbest |

| Opmerking | Staalname tot op de eventuele onderliggende lagen is niet mogelijk zonder uitbreiding naar een destructief onderzoek. |

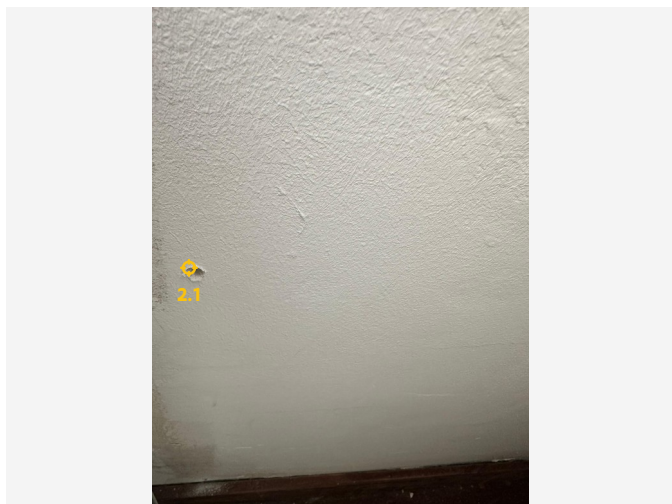
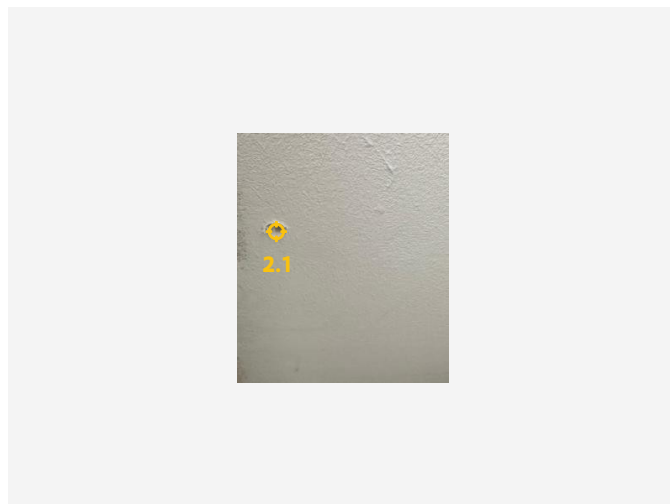
## Fiche 2: Pleisterwerk wanden

Geen asbest

| # | Type | Referentie | Resultaat |
|---|---|---|---|
| 2.1 | Mengmonster | MM01 | Geen asbest |

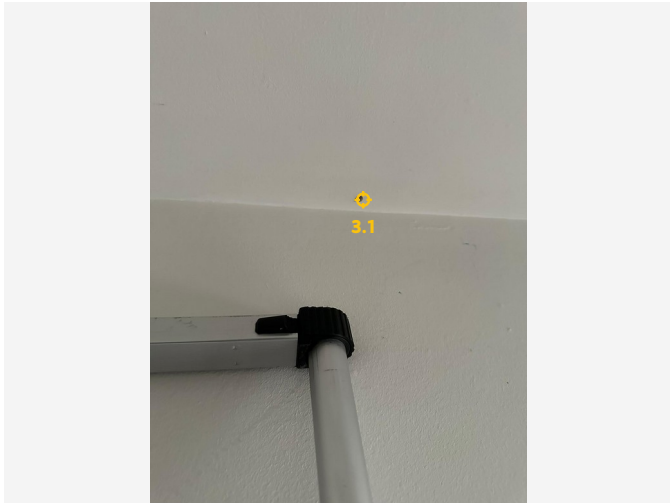
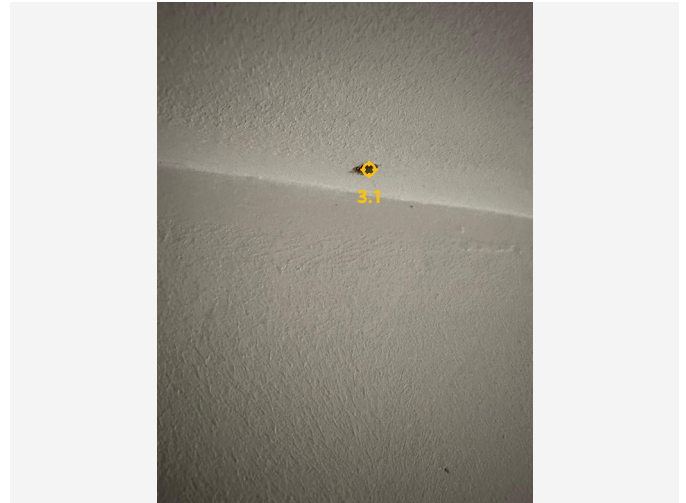
## Fiche 3: Pleisterwerk plafonds

Geen asbest

| # | Type | Referentie | Resultaat |
|---|---|---|---|
| 3.1 | Mengmonster | MM02 | Geen asbest |

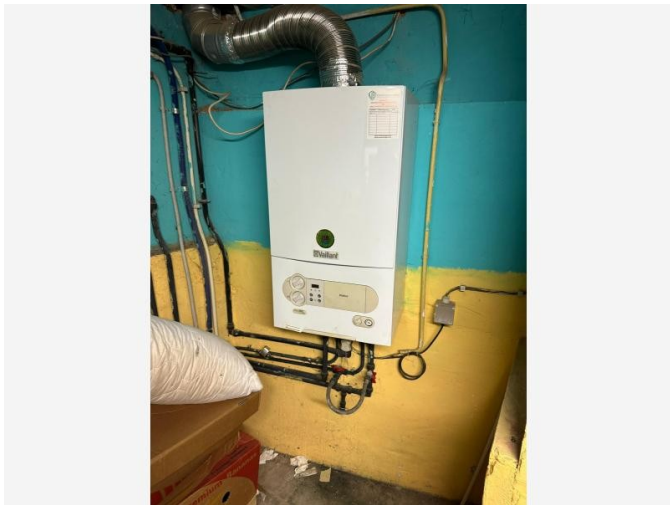
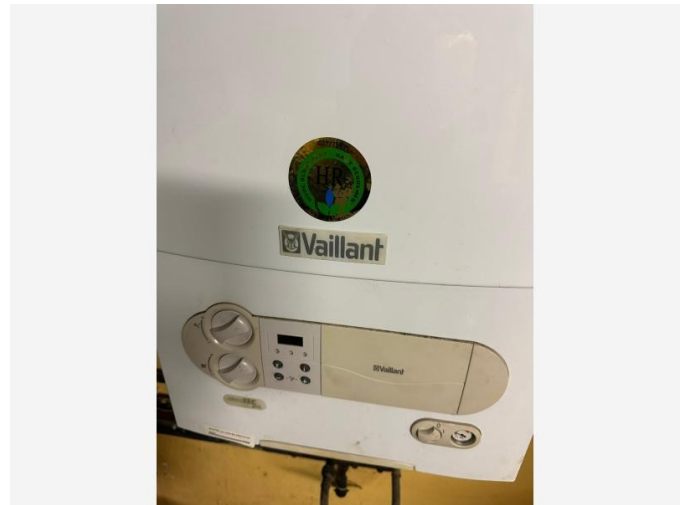
### Fiche 4: CV-ketel (niet verdacht)

| Beschrijving | Notitie | Terug te vinden op plannen |
|---|---|---|
| Fiche 4: CV-ketel (niet verdacht) | De CV-ketel (dichtingen, isolerend materiaal) is niet asbestverdacht. | - |
