Asbestinventarisatetest

Eikenlei 151, 2660 Antwerpen

Attestnummer : 20260615-000149.001

Uitgegeven op : 15.06.2026

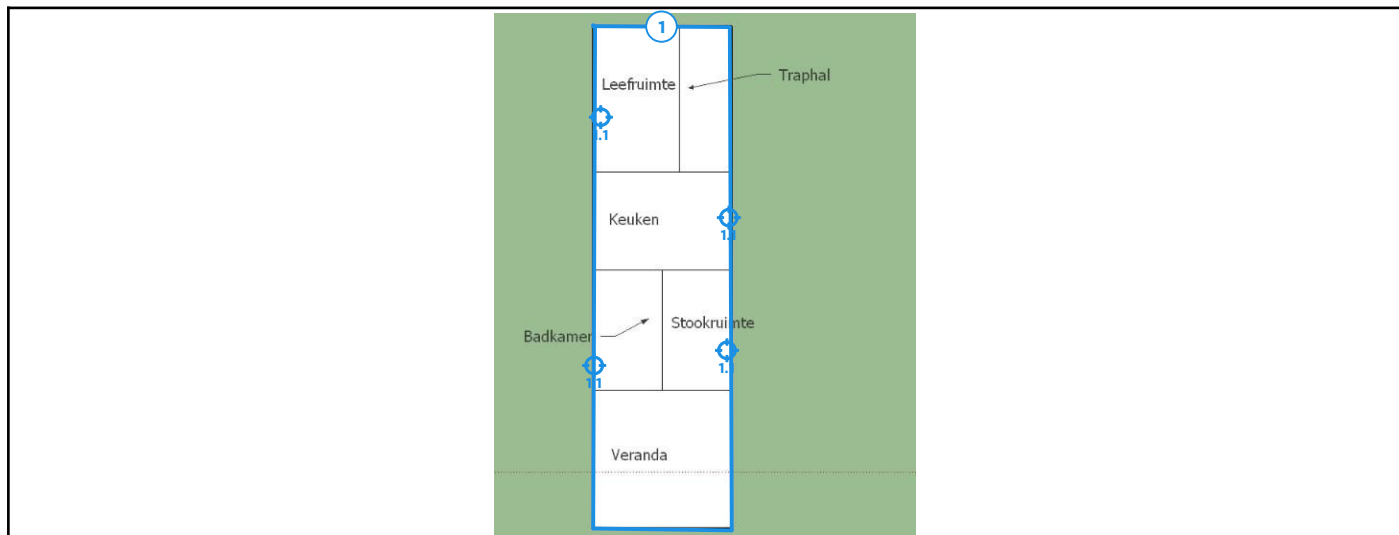
Plan 1.1: Gelijkvloers

Beschrijving	Type	Actie
1. Pleisterwerk wanden	Geen asbest	-
1.1 Code: MM01	Mengmonster	-

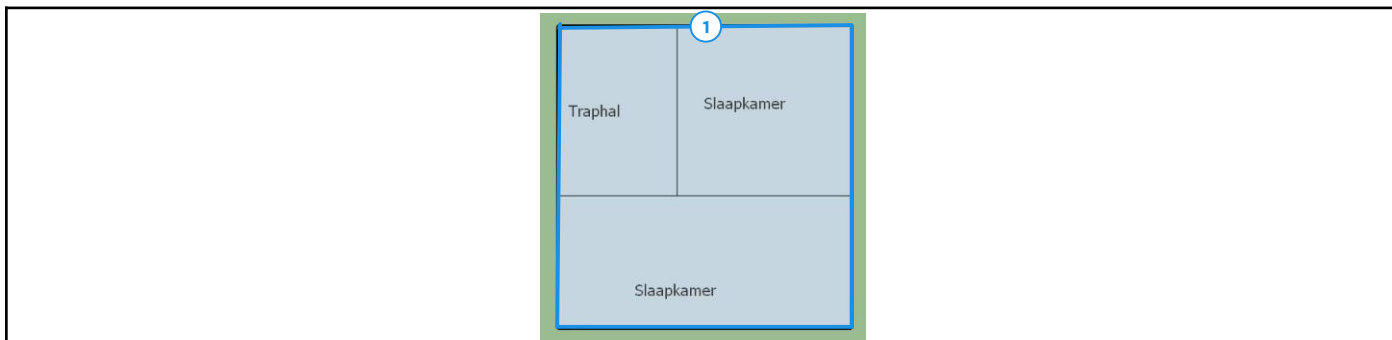
Plan 1.2: 1ste verdieping

Beschrijving	Type	Actie
1. Pleisterwerk wanden	Geen asbest	-

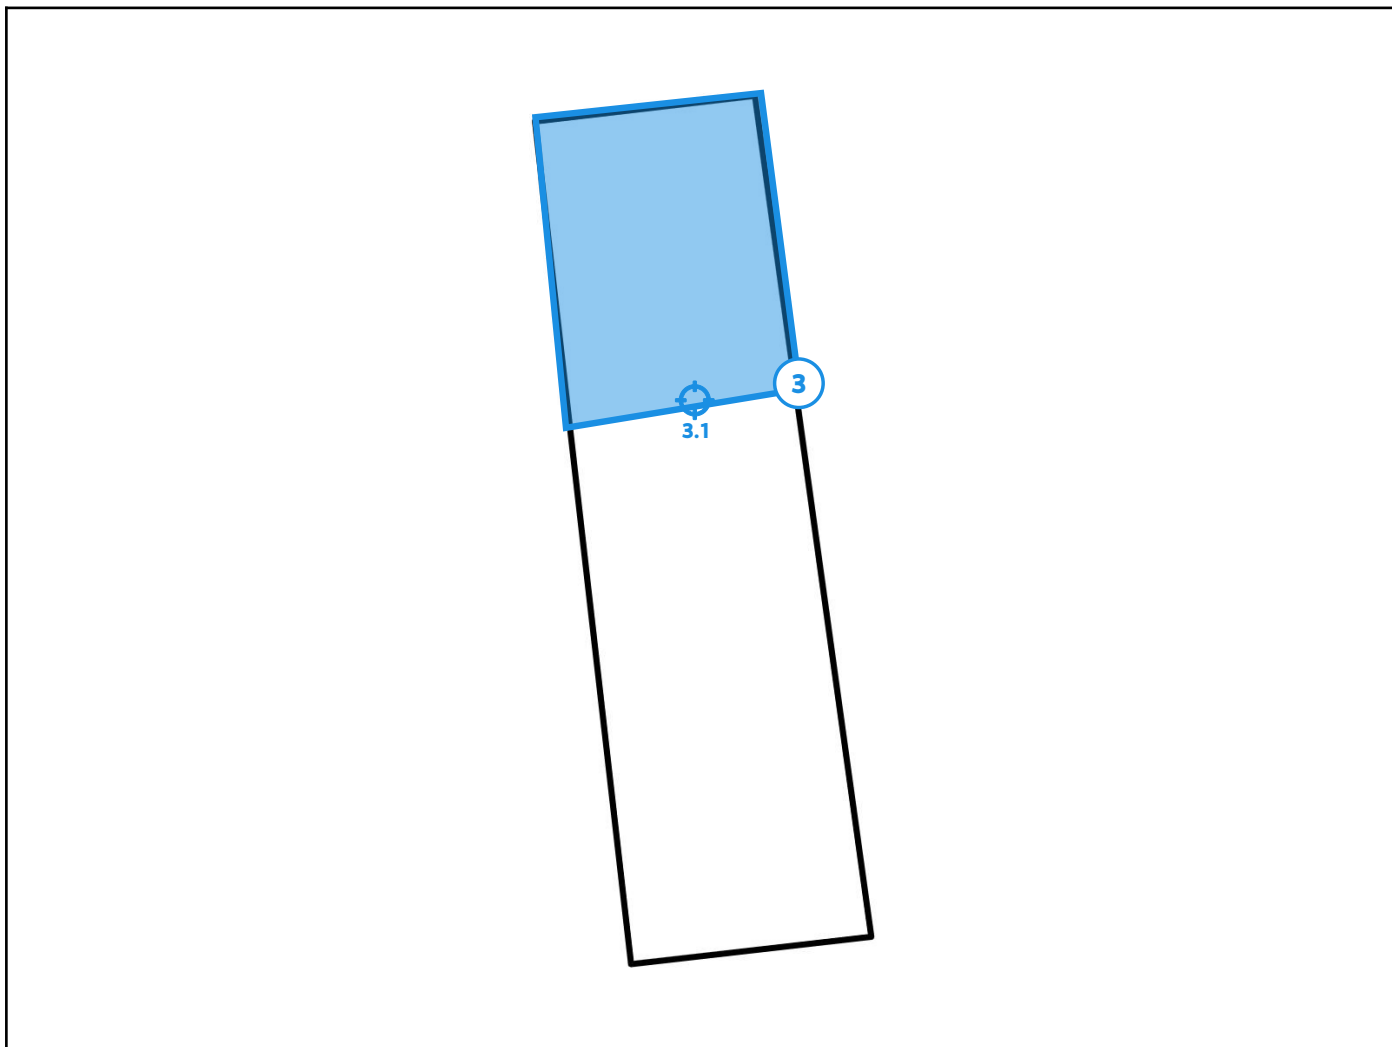
Plan 1.3: Hoofdgebouw plan

Beschrijving	Type	Actie
3. Roofing	Geen asbest	-
3.1 Code: MM03	Puntmonster	-

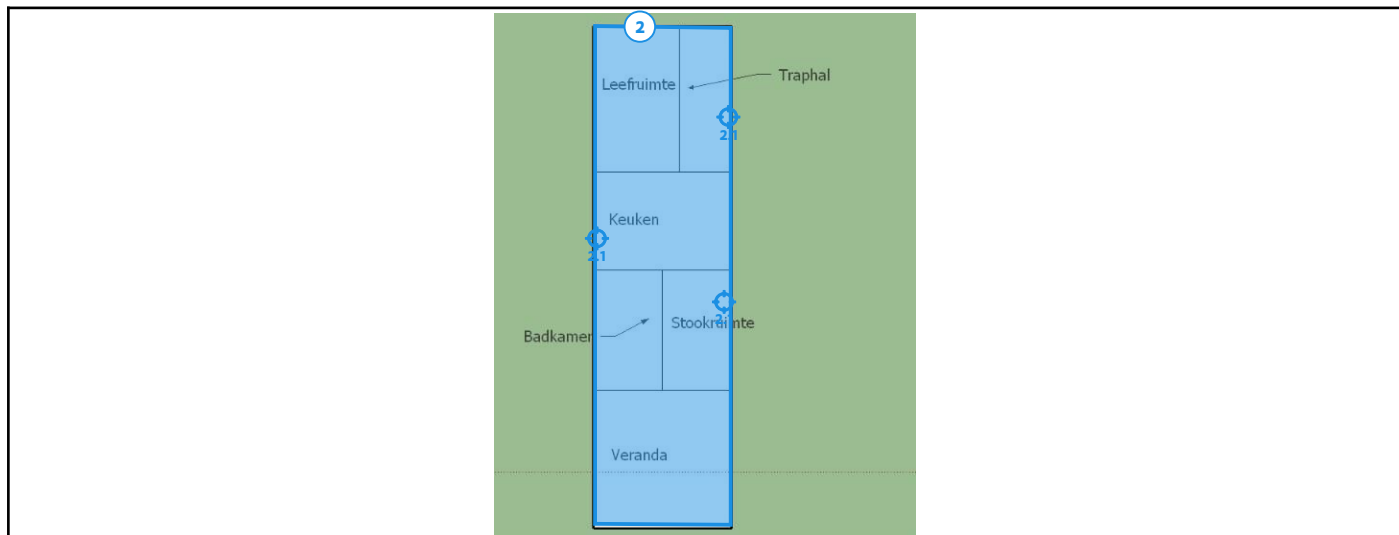
Plan 1.4: Gelijkvloers kopie

Beschrijving	Type	Actie
2. Pleisterwerk plafonds	Geen asbest	-
2.1 Code: MM02	Mengmonster	-

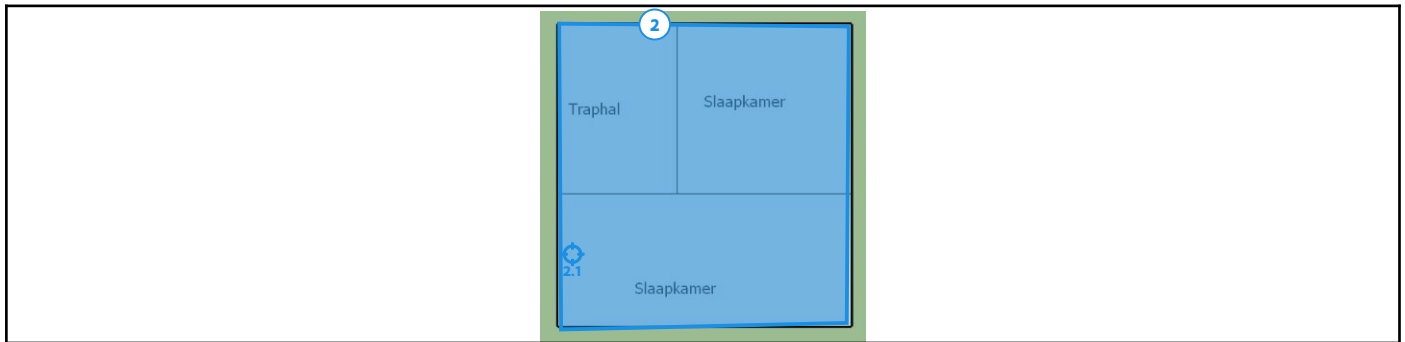
Plan 1.5: 1ste verdieping kopie

Beschrijving	Type	Actie
2. Pleisterwerk plafonds	Geen asbest	-
2.1 Code: MM02	Mengmonster	-

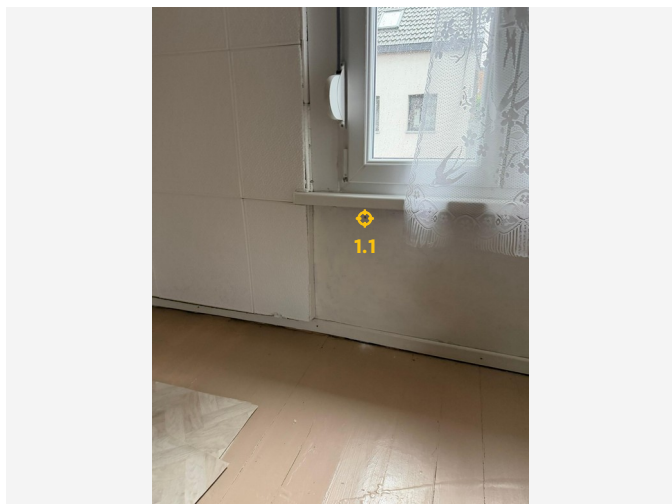
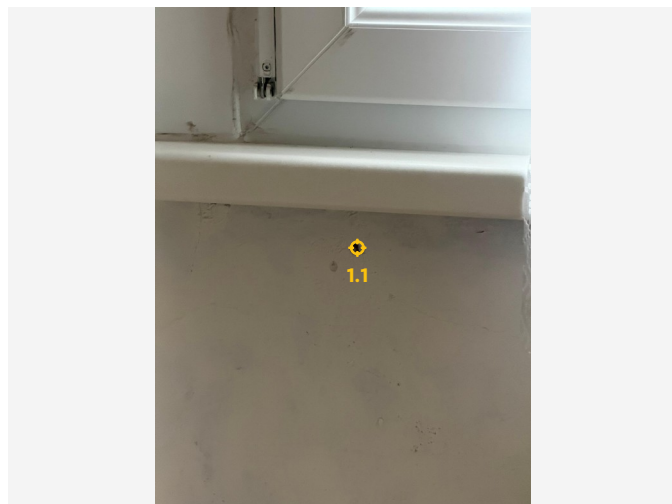
Fiche 1: Pleisterwerk wanden

Geen asbest

#	Type	Referentie	Resultaat
1.1	Mengmonster	MM01	Geen asbest

Beschrijving	Pleisterwerk wanden
Omgeving	Binnen
Primaire drager	Binnenwand
Bindmiddel van materiaal	Gips - kalk
Gebondenheid op basis van bindmiddel	Niet-hechtgebonden
Hoeveelheid (oppervlakte - dikte - aantal)	• 300,00 m ² - 1,00 cm - 1 stuk
Totaal volume	3,00 m ³
Identificatiemethode	Een monstername door de asbestdeskundige met laboanalyse door een asbestlabo.
Destructieve handeling voor identificatie	Nee
Opmerking	De hoeveelheid is een zo nauwkeurig mogelijke opmeting. Hieraan kunnen evenwel geen rechten worden ontleend. Waar mogelijk, wordt staalname uitgevoerd conform het inspectieprotocol: in een droge ruimte zoals een slaapkamer, in een natte ruimte zoals een keuken of badkamer, in een traphal en in een stookruimte.

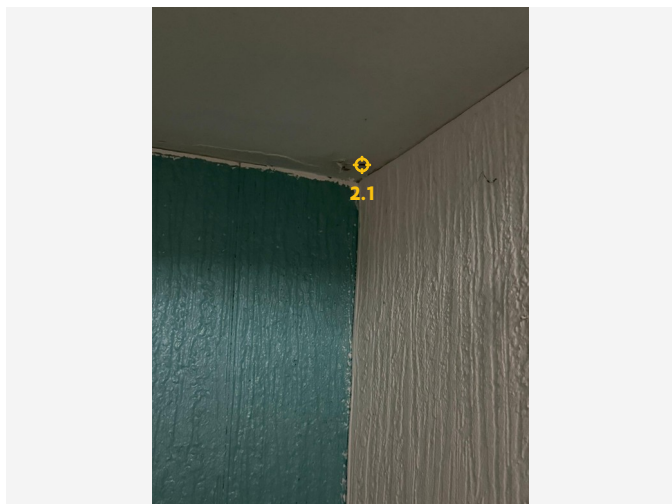
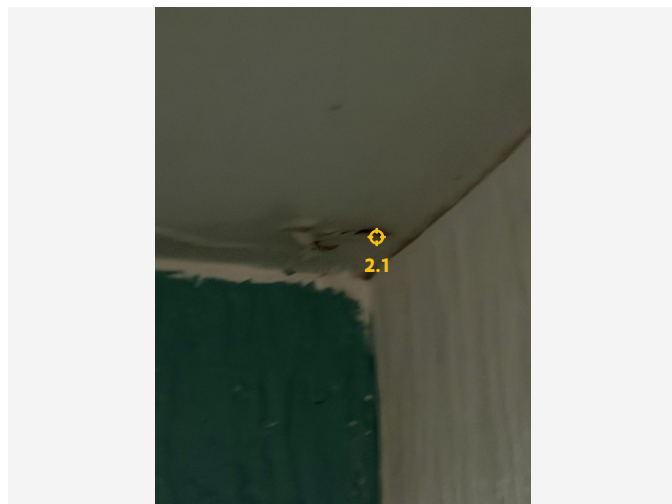
Fiche 2: Pleisterwerk plafonds

Geen asbest

#	Type	Referentie	Resultaat
2.1	Mengmonster	MM02	Geen asbest

Beschrijving	Pleisterwerk plafonds
Omgeving	Binnen
Primaire drager	Plafond
Bindmiddel van materiaal	Gips - kalk
Gebondenheid op basis van bindmiddel	Niet-hechtgebonden
Hoeveelheid (oppervlakte - dikte - aantal)	• 200,00 m ² - 1,00 cm - 1 stuk
Totaal volume	2,00 m ³
Identificatiemethode	Een monstername door de asbestdeskundige met laboanalyse door een asbestlabo.
Destructieve handeling voor identificatie	Nee
Opmerking	De hoeveelheid is een zo nauwkeurig mogelijke opmeting. Hieraan kunnen evenwel geen rechten worden ontleend. Waar mogelijk, wordt staalname uitgevoerd conform het inspectieprotocol: in een droge ruimte zoals een slaapkamer, in een natte ruimte zoals een keuken of badkamer, in een traphal en in een stookruimte.

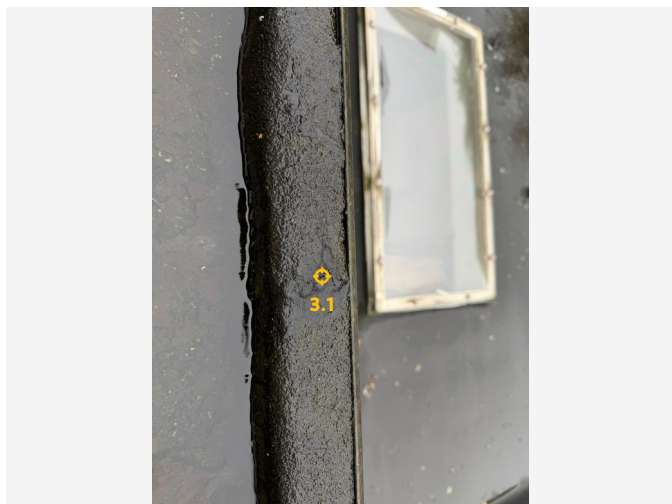
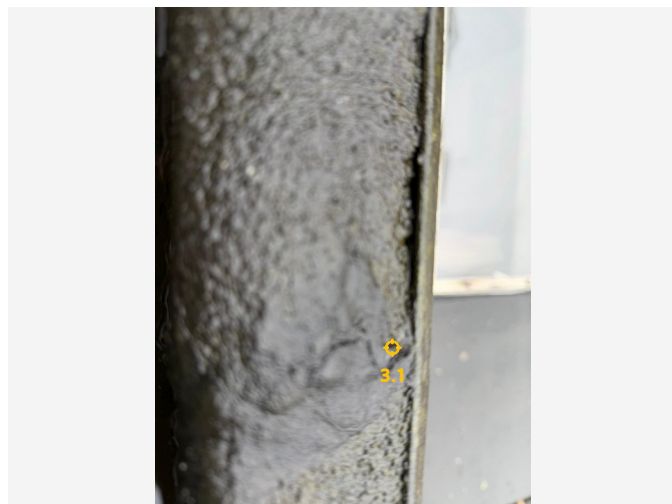
Geen asbest

#	Type	Referentie	Resultaat
3.1	Puntmonster	MM03	Geen asbest

Beschrijving	Roofing
Omgeving	Buiten
Primaire drager	Plat dak
Bindmiddel van materiaal	Bitumen (roofing, teer, asfalt)
Gebondenheid op basis van bindmiddel	Hecht
Hoeveelheid (oppervlakte - aantal)	• 30,85 m ² - 1 stuk
Totale oppervlakte	30,85 m ²
Identificatiemethode	Een monstername door de asbestdeskundige met laboanalyse door een asbestlabo.
Destructieve handeling voor identificatie	Nee
Opmerking	Staalname tot op de eventuele onderliggende lagen is niet mogelijk zonder uitbreiding naar een destructief onderzoek.

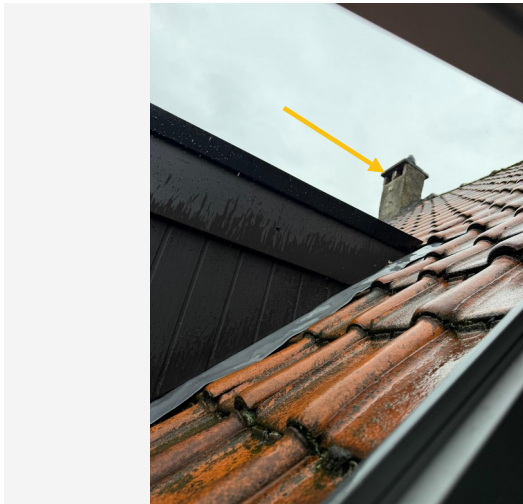
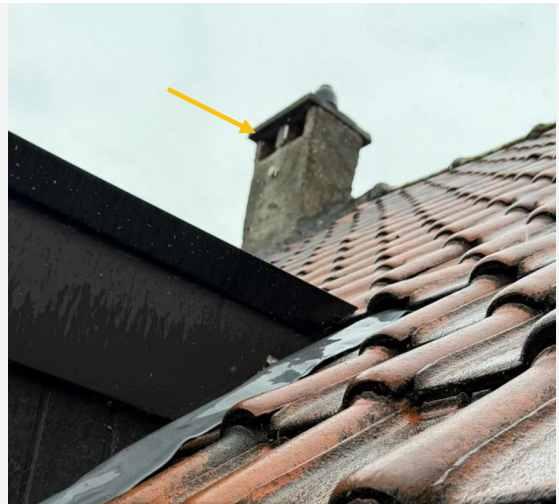
Beschrijving	Notitie	Terug te vinden op plannen
Fiche 4: Schouw/rookgaskanaal (niet verdacht)	Er zijn geen waarneembare asbestverdachte materialen langs de buitenkant van de schouw. Mogelijks lopen er langs de binnenzijde verdachte materialen in het rookgaskanaal. Verder onderzoek vereist bij renovatie- of sloopwerken.	-
Fiche 5: Dakbedekking bestaande uit pannen (niet verdacht)	De dakbedekking is niet-asbestverdacht.	-
Fiche 6: CV-ketel (niet verdacht)	De CV-ketel (dichtingen, isolerend materiaal) is niet asbestverdacht.	-
