# Asbestinventarisatetest

Herentalsebaan 50, 2100 Antwerpen

Attestnummer : **20241007-000458.000**

Uitgegeven op : **07.10.2024**

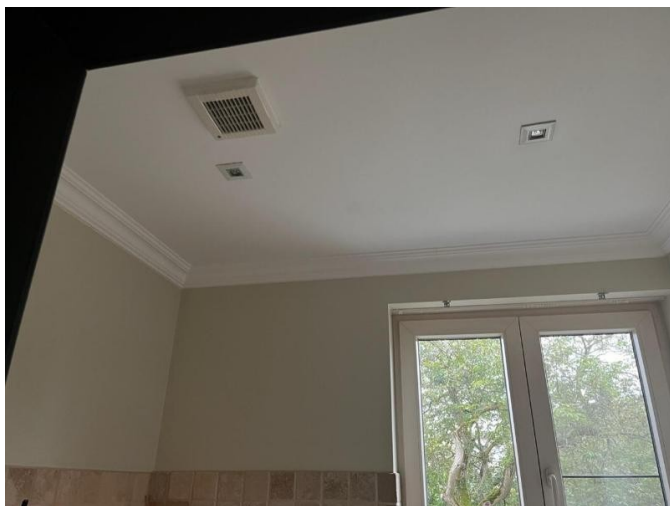
Situeringfoto

**Reden:** Aanwezigheid valse plafond is gehele woning

**Uitleg van de asbestdeskundige:** Geen onderzoek van plafondbezetting mogelijk aangezien alle plafonds zijn bedekt met gyproc (valse plafonds). Oude plafondbezetting is nog aanwezig volgens eigenaar.

| Karakterisatie | Asbest (verdacht) |

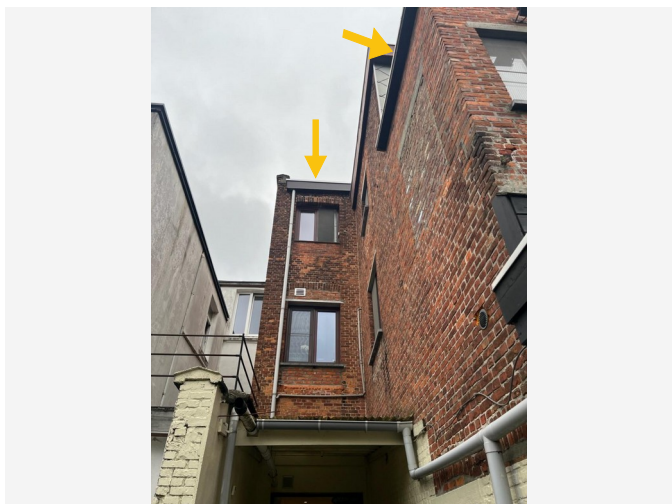
Situeringsfoto

**Reden:** Het te onderzoeken materiaal situeert zich hoger dan 3,50 m te rekenen vanaf een veilige ondergrond

**Uitleg van de asbestdeskundige:** Daken zijn niet bereikbaar om onderzoek uit te voeren wegens hoogte.

| Karakterisatie | Asbest (verdacht) |

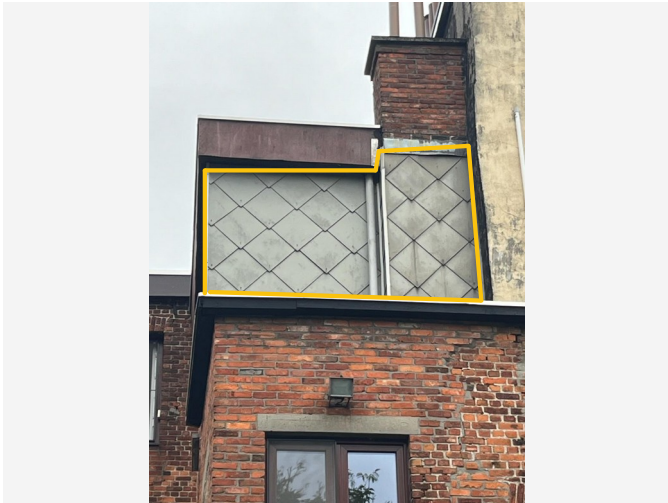
Vrije foto

Leien aan achtergevel zijn mogelijk asbesthoudend. Echter wegens beperking door hoogte kan geen staalname en risico-beoordeling uitgevoerd worden.

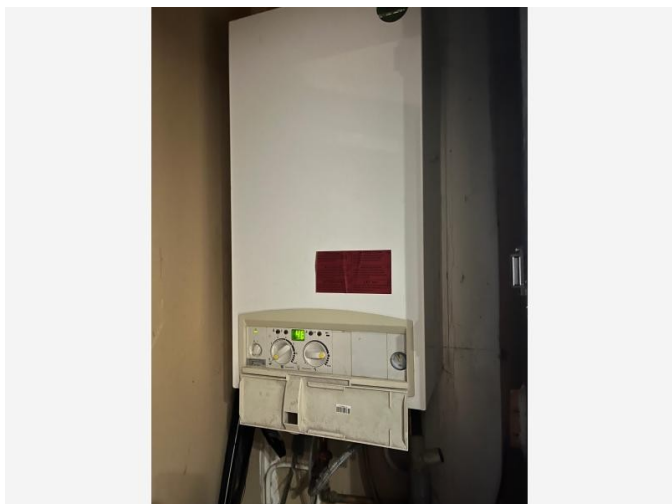
Vrije foto

Bij inspectie van het pand zijn volgende materialen/installaties als asbestveilig bevonden:

- afdichting ramen/deuren
- verwarmingsinstallatie
- elektrische installaties
- toe- en afvoerleidingen

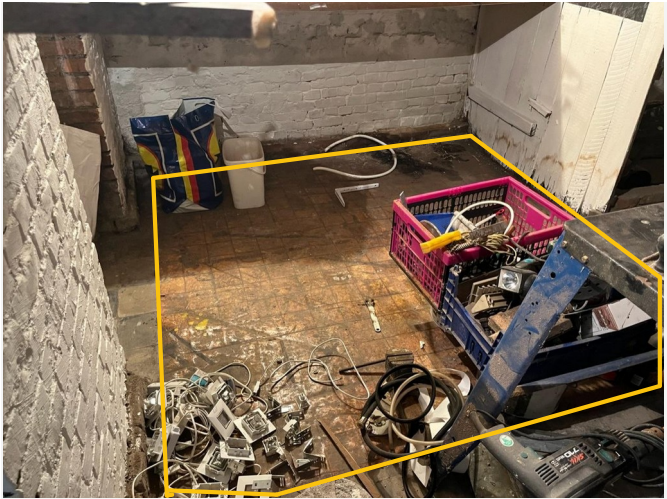
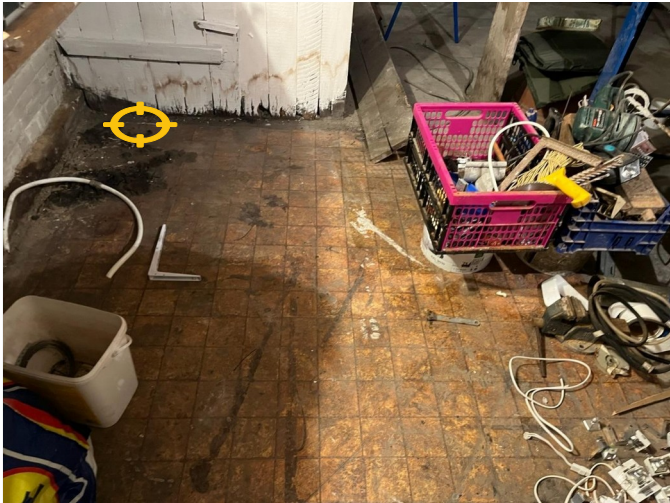
# Fiche 5: Vloerzeil kelder

Geen asbest

| Opmerking | Vloerzeil is asbestvrij bevonden na labo-analyse van het puntstaal |

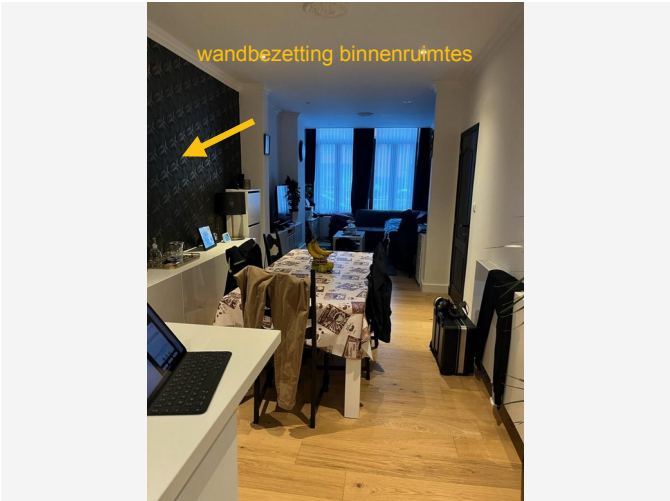
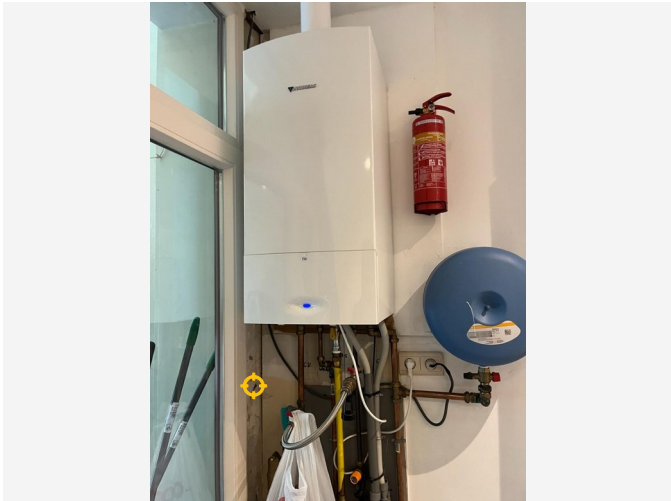
Geen asbest

| Opmerking | <p>Hoeveelheid is een inschatting. Exacte hoeveelheid kan hiervan afwijken.</p> <p>Wandbezetting is asbestvrij bevonden na labo-analyse van de mengstaal</p> |
