# Asbestinventarisatattest

Weststraat 21, 9180 Lokeren

Attestnummer : 20260310-000426.000

Uitgegeven op : 10.03.2026

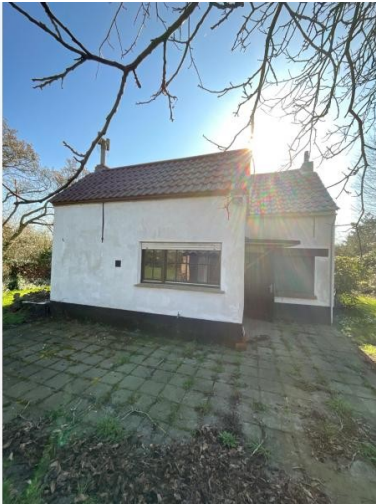
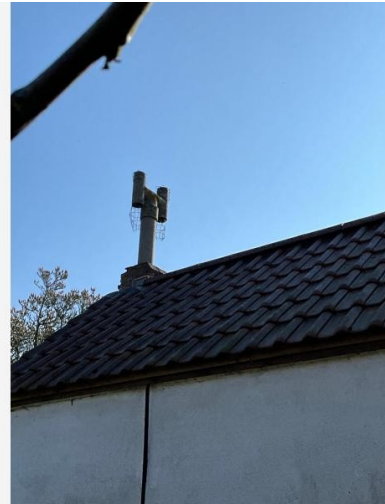
Het asbestmateriaal valt onder de mijlpaal van 2034.

| Eindbeoordeling materiaalarisico | Verhoogd materiaalarisico en/of verhoogde kans op vezelvrijgave |

| Asbestsoort (vezeltype) | Crocidoliet aanwezig |
| Toestand van het materiaal | Licht beschadigd, licht verweerd. Intact calciumsilicaatmateriaal of categorie III 'gebondenheid' |

| Beschrijving | Schouwhoed (visueel vastgesteld) |

- Zorg voor een veilig beheer. Vermijd het beschadigen van het asbestmateriaal. Controleer de toestand jaarlijks op wijzigingen.
- Verwijder dit asbestmateriaal zo snel mogelijk. Volg de toestand goed op.
- Voer bijkomende staalname(s) uit.

- Eenvoudige handelingen: mag via doe-het-zelf of door werknemer(s) met opleidingsattest eenvoudige handelingen  
EH via doe-het zelf De schouwwhoed kan voorzichtig losgebeiteld worden , extra bevochtigen om stof te voorkomen Standaard dragen van de nodige wegwerp beschermingsmiddelen FFP 3 masker , handschoenen en tyvec CAT III type 5-6 , afwasbaar schoeisel Bij de gemeente/containerpark afsluitzakken halen om dubbel in te pakken , sluit luchtdicht af en breng naar het plaatselijk containerpark als hechtgebonden asbestafval. Voor hechtgebonden toepassingen: Bij verwijdering door doe-het-zelf moet men dit afval dubbel en luchtdicht verpakt aandienen bij het gemeentelijk recyclagepark. Men raadpleegt best op voorhand de voorwaarden van het recyclagepark. Zie ook link Zie <https://ovam.vlaanderen.be/wie-mag-wat-verwijderen> <https://ovam.vlaanderen.be/voorzorgsmaatregelen-bij-asbestverwijdering>

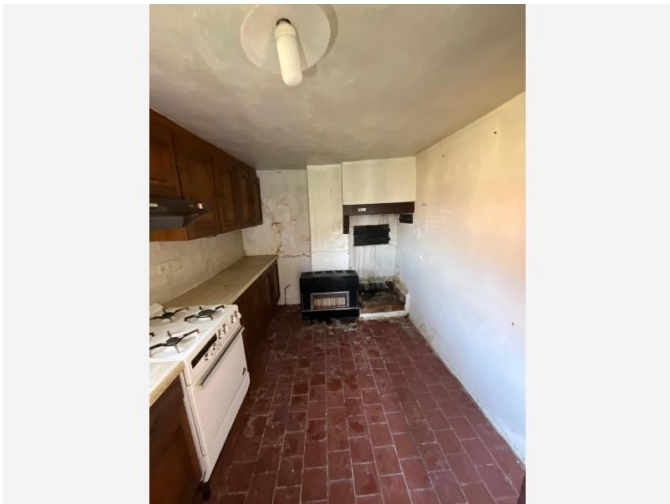
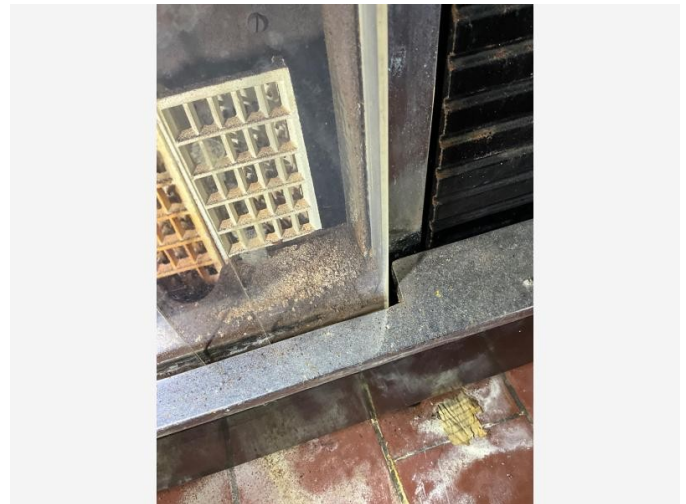
Het asbestmateriaal valt onder de mijlpaal van 2034.

vervang de asbestkoord bij onderhoudswerken, Activiteiten in een normaal gebruik die aanleiding kunnen geven tot blootstellingsrisico's :Enkel risico bij onderhoud van het toestel

| Eindbeoordeling materiaalrisico | Laag materiaalrisico en/of verlaagde kans op vezelvrijgave |

| Toestand van het materiaal | Matig beschadigd, matig verweerd |

| Beschrijving | Kachelkoord (visueel vastgesteld) |
| Opmerking | De koord is visueel vastgesteld als asbestverdacht , er werd geen monster genomen oww de dichting te behouden. |

- Zorg voor een veilig beheer. Vermijd het beschadigen van het asbestmateriaal. Controleer de toestand jaarlijks op wijzigingen.
- Voer bijkomende staalname(s) uit.

Bij het verwijderen van asbestkoord komt relatief veel stof vrij , deze goed vochtig maken door verneveling , Standaard dragen van de nodige wegwerp beschermingsmiddelen FFP 3 masker , handschoenen en tyvec CAT III type 5-6 , afspoelbaar schoeisel Verpak de koord in dubbel plasticzak , sluit luchtdicht af. Voor niet-hechtgebonden toepassingen: Bij verwijdering door doe-het-zelf (opgelet: enkel toepasbaar bij beperkte hoeveelheden) kan dit asbestafval niet naar het recyclagepark. Dit afval moet dubbel en luchtdicht verpakt aangevend worden bij een categorie-I stortplaats, een geregistreerd asbestinzamelaar ([www.ovam.vlaanderen.be/asbestafval-afvoeren](http://www.ovam.vlaanderen.be/asbestafval-afvoeren)) of via een erkende asbestverwijderaar ([www.werk.belgie.be](http://www.werk.belgie.be) - Erkenningen). Zie ook link Zie <https://ovam.vlaanderen.be/wie-mag-wat-verwijderen>

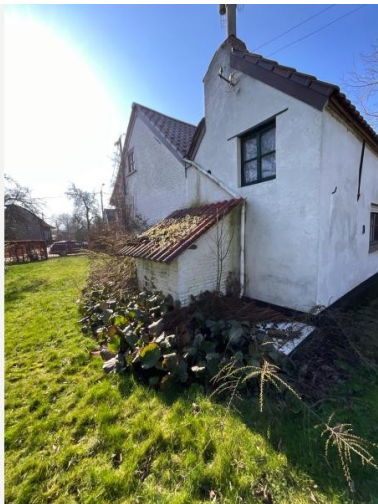
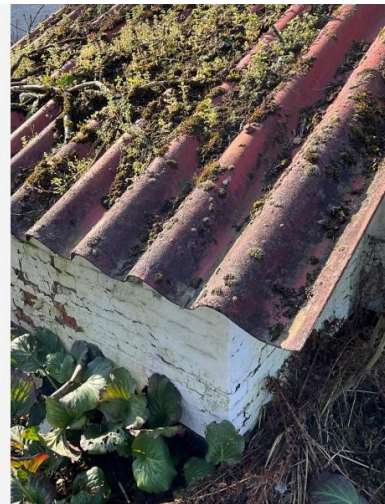
| Opmerking | <p>De golfplaten zijn visueel vastgesteld. Het is aangewezen om bijkomend onderzoek uit te voeren bij renovatiewerken. De vermelde oppervlaktes, diktes en volumes betreffen een beredeneerde schatting. Er worden geen rechten verleend aan deze oppervlaktes/diktes/volumes.</p> |

- Eenvoudige handelingen: mag via doe-het-zelf of door werknemer(s) met opleidingsattest eenvoudige handelingen  
EH via doe-het zelf Standaard dragen van de nodige wegwerp beschermingsmiddelen FFP 3 masker , handschoenen en tyvec CAT III type 5-6 , afwasbaar schoeisel Indien mogelijk de ondervloer afdekken , golfplaten voorzichtig verwijderen, extra fixeren, niet breken , niet gooien, onmiddellijk dubbel verpakken , luchtdicht afsluiten of voorzichtig in container met asbest bag plaatsen. Voldoende benevelen/bevochtigen tijdens de duur van de werken. Indien golfplaten in slechte staat zijn en kans bestaat op breken : Eenvoudige handeling opgeleid personeel , alle werknemer(s) moeten wel beschikken over een opleidingsattest eenvoudige handelingen 8u Voor hechtgebonden toepassingen: Bij verwijdering door doe-het-zelf moet men

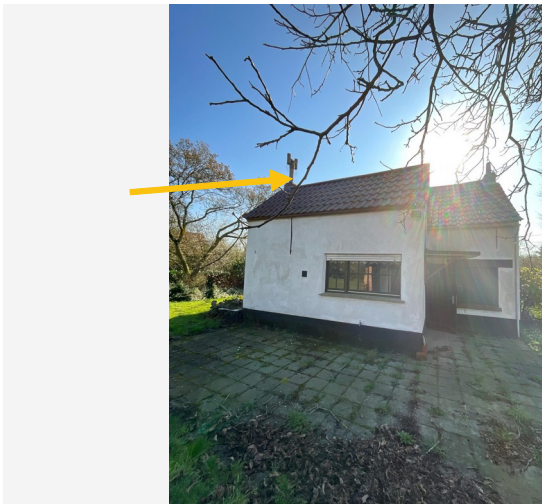
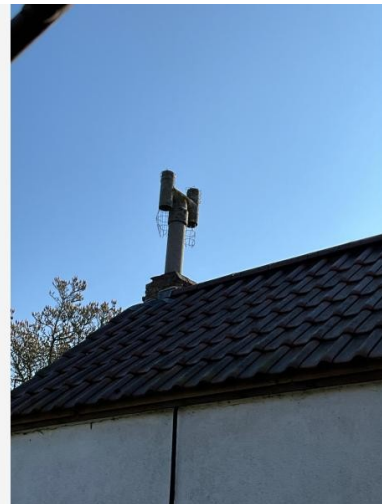
| Opmerking | <p>Op het dak is een schouwbus aanwezig.</p> <p>De vermelde oppervlaktes, diktes en volumes betreffen een beredeneerde schatting. Er worden geen rechten verleend aan deze oppervlaktes/diktes/volumes.</p> |

- Eenvoudige handelingen: mag via doe-het-zelf of door werknemer(s) met opleidingsattest eenvoudige handelingen  
EH via doe-het zelf De buis kan voorzichtig losgebeiteld worden , extra bevochtigen om stof te voorkomen  
Standaard dragen van de nodige wegwerp beschermingsmiddelen FFP 3 masker , handschoenen en tyvec CAT III type 5-6 , afwasbaar schoeisel Bij de gemeente/containerpark afsluitzakken halen om dubbel in te pakken , sluit luchtdicht af en breng naar het plaatselijk containerpark als hechtgebonden asbestafval. Voor hechtgebonden toepassingen: Bij verwijdering door doe-het-zelf moet men dit afval dubbel en luchtdicht verpakt aandielen bij het gemeentelijk recyclagepark. Men raadpleegt best op voorhand de voorwaarden van het recyclagepark. Zie ook link Zie <https://ovam.vlaanderen.be/wie-mag-wat-verwijderen>  
<https://ovam.vlaanderen.be/voorzorgsmaatregelen-bij-asbestverwijdering>

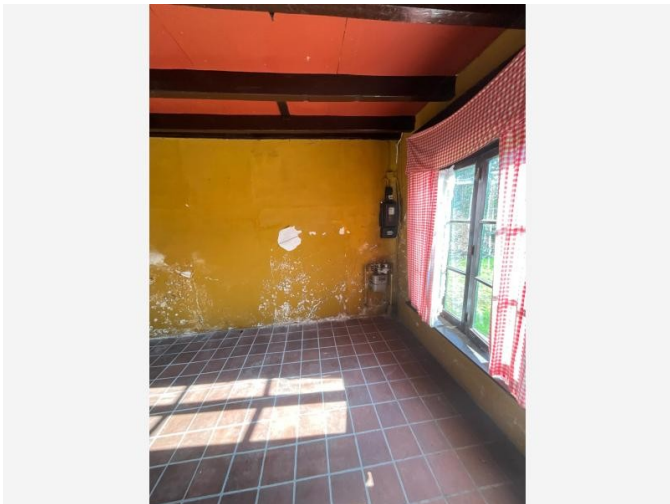
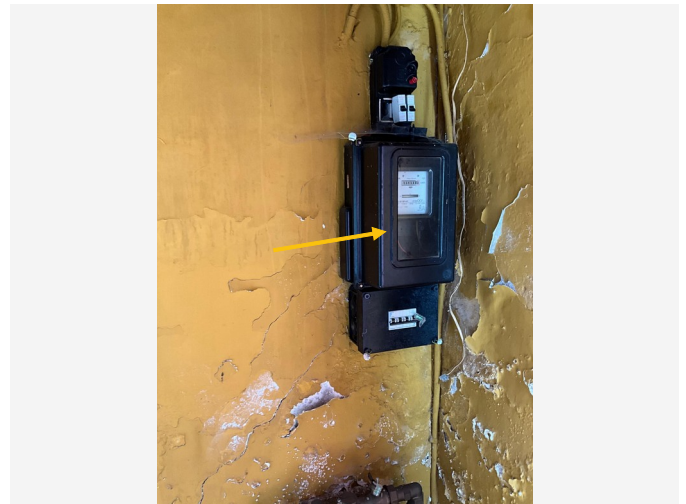
| Opmerking | <p>Het is moeilijk te bepalen of de bakeliettoepassingen in de woning ook effectief asbesthoudend zijn (het kan ook gaan om de asbestvrije variant). Er werd geen monster genomen owv beschadiging aan een elektrisch gerelateerde toepassing, extra controle bij verwijdering van het verdacht materiaal. Vermoedelijk zal de toepassing verwijderd worden bij aanpassing van het elektriciteitsnetwerk.</p> |

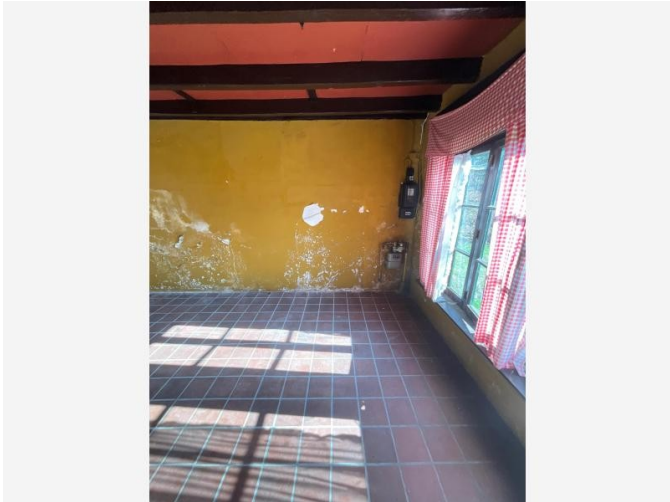
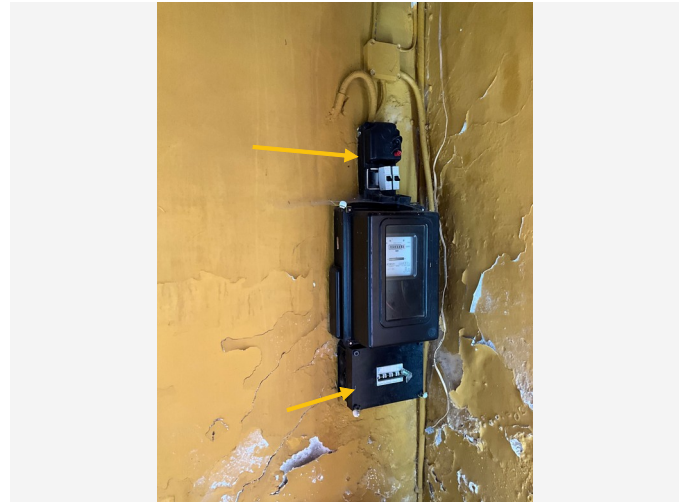
## Fiche 7: Bakeliet toep.(schakelaars-stopcontact.-verdeeldozen-radiatorknoppen)

| Opmerking | <p>Het is moeilijk te bepalen of de bakeliettoepassingen in de woning ook effectief asbesthoudend zijn (het kan ook gaan om de asbestvrije variant).</p> <p>Er werd geen monster genomen owv beschadiging aan een elektrisch gerelateerde toepassing, extra controle bij verwijdering van het verdacht materiaal.</p> |

- Eenvoudige handelingen: mag via doe-het-zelf of door werknemer(s) met opleidingsattest eenvoudige handelingen  
Schakelaars, stopcontacten en andere gelijkaardige toepassingen kunnen eenvoudig losgeschroefd worden --> EH doe-het-zelf. Afgesloten of verzegelde kast --> EH opgeleid techniek personeel 8u basisopleiding asbest. Voor elektrische infrastructuur en uitrusting dient u vooraleer men deze toepassing gaat bevochtigen de elektriciteit af te sluiten (zoniet elektrocutie-/brandgevaar). standaard dragen van de nodige wegwerp beschermingsmiddelen FFP 3 masker , handschoenen en tyvec CAT III type 5-6 , afspoelbaar schoeisel Losschroeven en dubbel verpakken in plastic , sluit luchtdicht af en breng dit als hechtgebonden afval naar een plaatselijk containerpark. Voor hechtgebonden toepassingen: Bij verwijdering door doe-het-zelf moet men dit afval dubbel en luchtdicht verpakt aandienen bij het gemeentelijk recyclagepark. Men raadpleegt best op voorhand de voorwaarden van het recyclagepark.

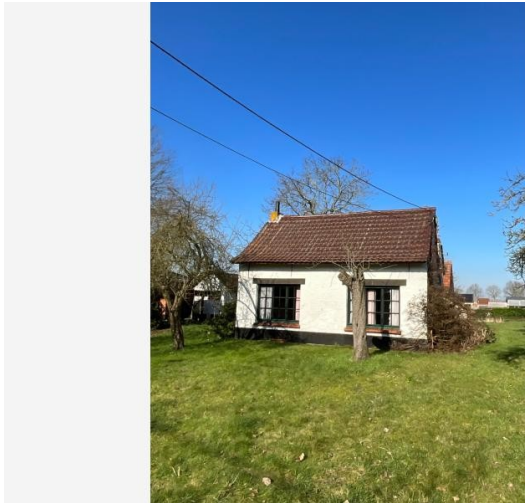
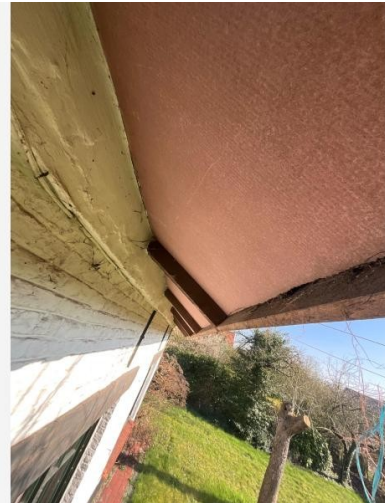
## Fiche 11: Onderdak (staalname) woning

Geen asbest

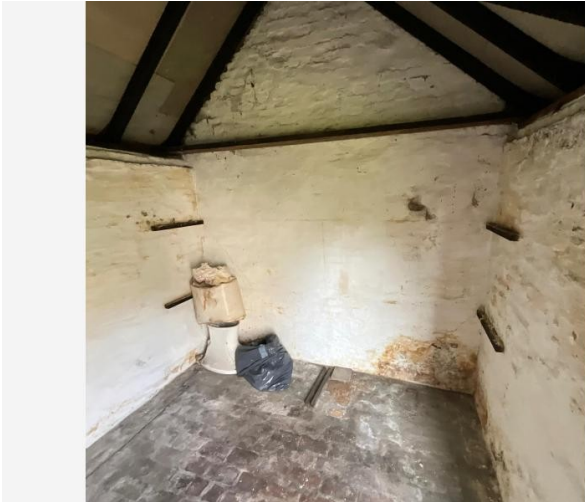
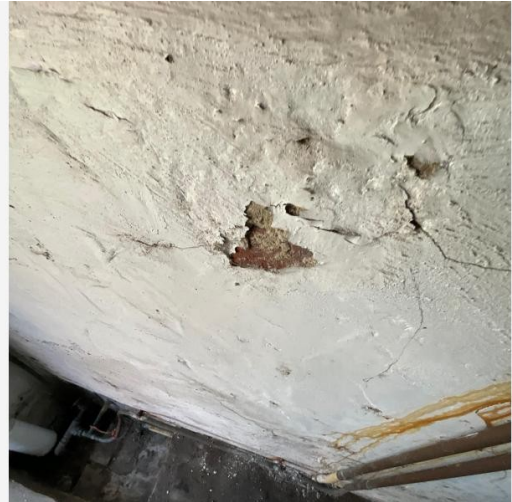
## Fiche 12: Cementering stal binnentoepassing (met staalname)

Geen asbest

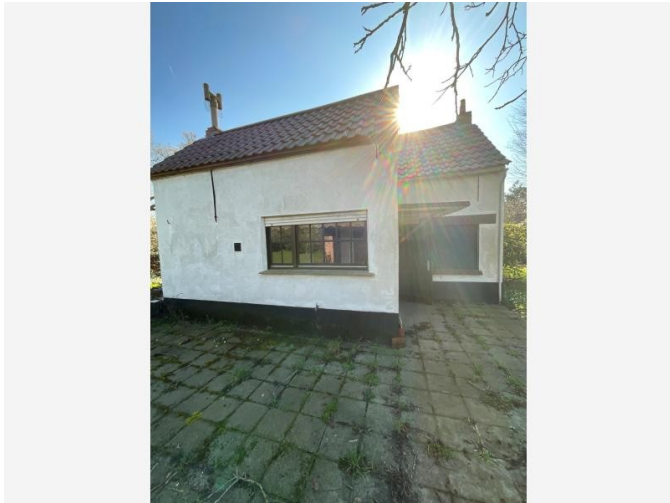
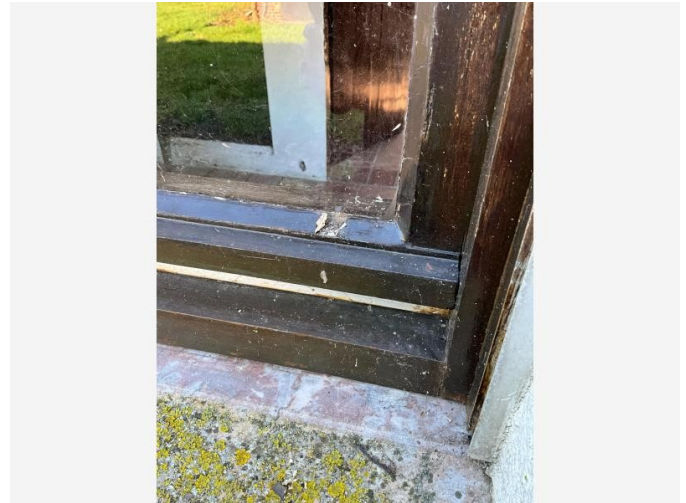
## Fiche 13: Stopverf (staalname)

Geen asbest

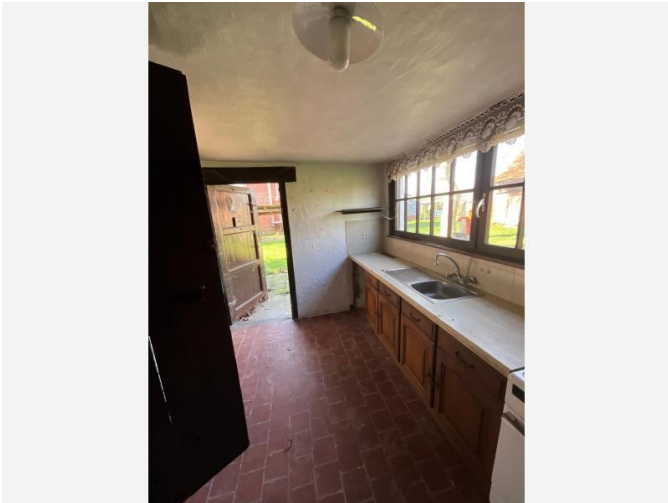
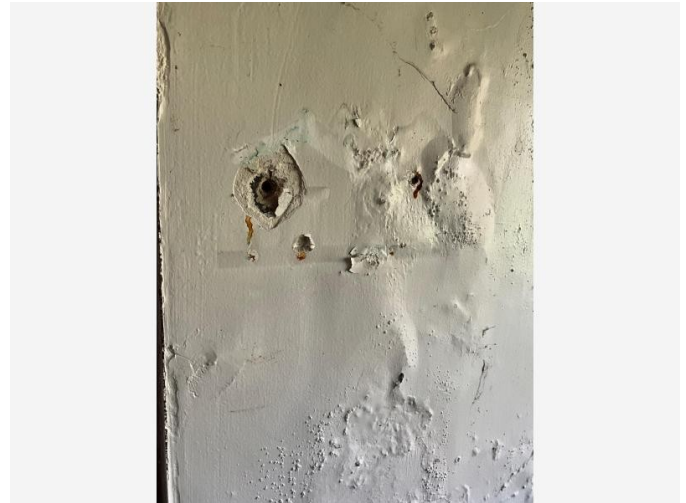
## Fiche 14: Muurpleister

Geen asbest

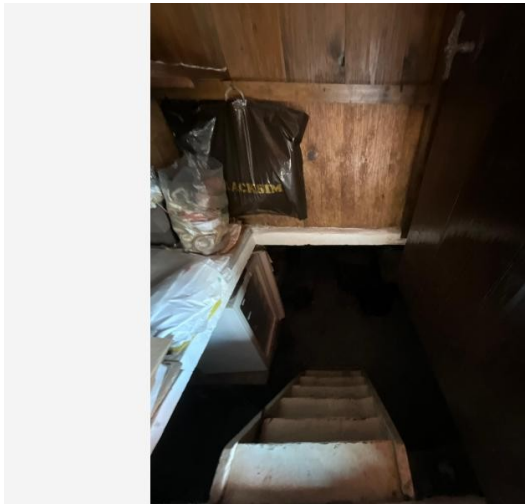
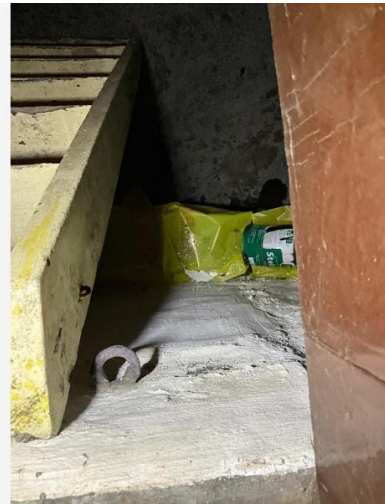
## Fiche 15: Cementering binnentoepassing (met staalname)

Geen asbest
