Asbestinventarisatetest

Heikant 202, 9240 Zele

Attestnummer : 20260323-000185.000

Uitgegeven op : 23.03.2026

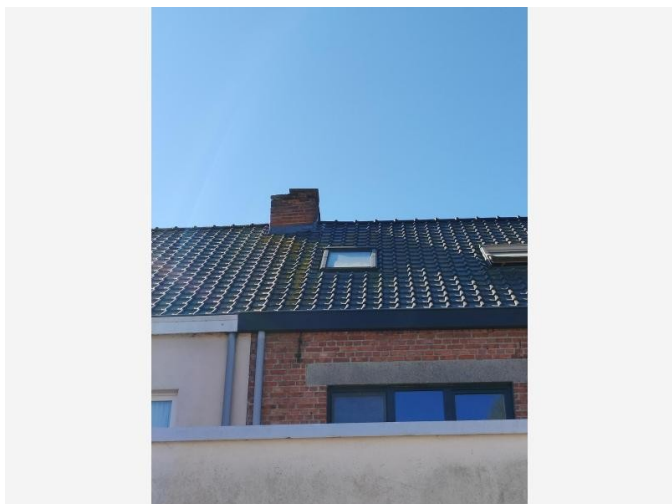
Situeringfoto

Tijdelijke beperking

Reden: Het te onderzoeken materiaal situeert zich hoger dan 3,50 m te rekenen vanaf een veilige ondergrond

Uitleg van de asbestdeskundige: Bij werken (dak of reiniging schouw) kan een stelling geplaatst worden, het is niet duidelijk of er asbestverdachte materialen aanwezig zijn in/rond de schouw.

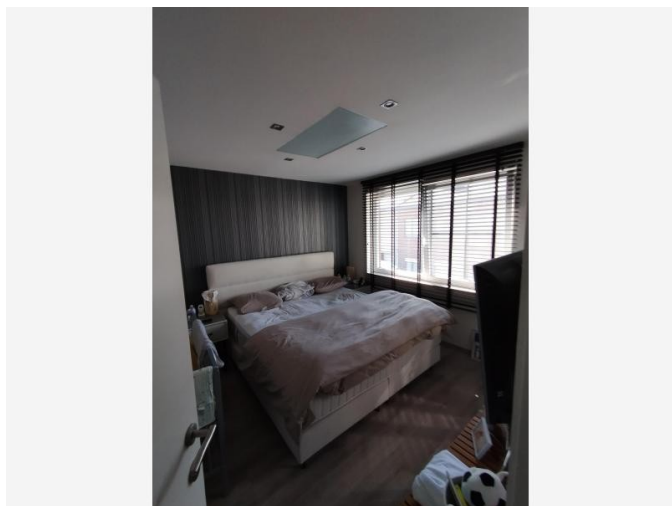
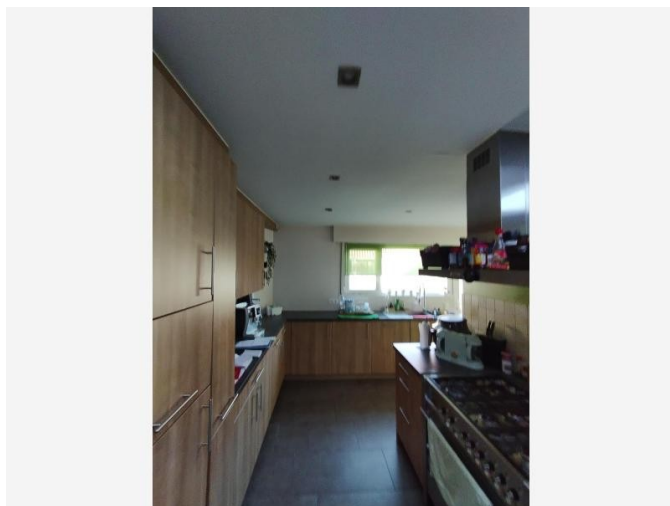
Informatie over een niet-asbestverdacht materiaal

Alle plafonds zijn afgewerkt met valse plafonds in gipskarton. Het is niet duidelijk of er pleisterwerk of ander verdacht asbestmateriaal aanwezig is achter / op deze valse plafonds, het is aangewezen om bijkomend onderzoek uit te voeren bij werken. Zonder destructieve handeling is het niet mogelijk om na te gaan of er asbesthoudende materialen aanwezig zijn achter de plafond afwerking. Als bij sloop of renovatie blijkt dat er achter deze plafonds nog pleisterwerk of asbest verdachte toepassingen aanwezig zijn, moet dit bemonsterd worden.

Basis voor advies	De asbestdeskundige beoordeelt het materiaal als niet-asbestverdacht.
-------------------	---

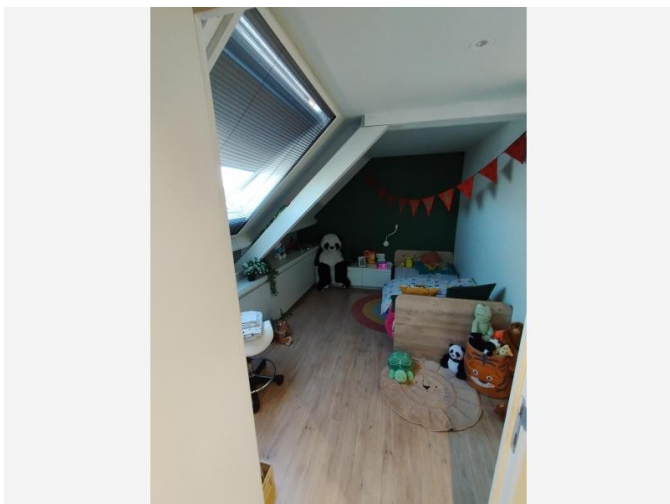
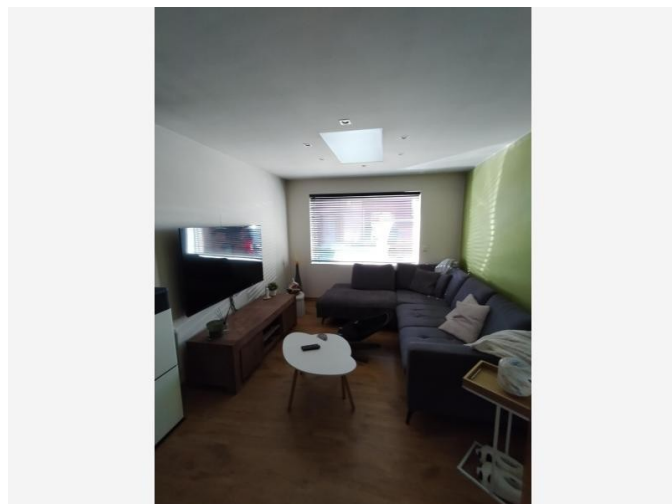
Informatie over een niet-asbestverdacht materiaal

Enkele binnenwanden in de living en op de 2e verdieping zijn afgewerkt met valse wanden in gipskarton. Het is niet duidelijk of er pleisterwerk of asbest toepassingen aanwezig zijn achter/op deze valse wanden, het is aangewezen om bijkomend onderzoek uit te voeren bij werken.

Zonder destructieve handeling is het niet mogelijk om na te gaan of er asbesthoudende materialen aanwezig zijn achter de wand afwerking. Als bij sloop of renovatie blijkt dat er achter deze wanden nog pleisterwerk of asbest verdachte toepassingen aanwezig zijn, moet dit bemonsterd worden.

Basis voor advies	De asbestdeskundige beoordeelt het materiaal als niet-asbestverdacht.
-------------------	---

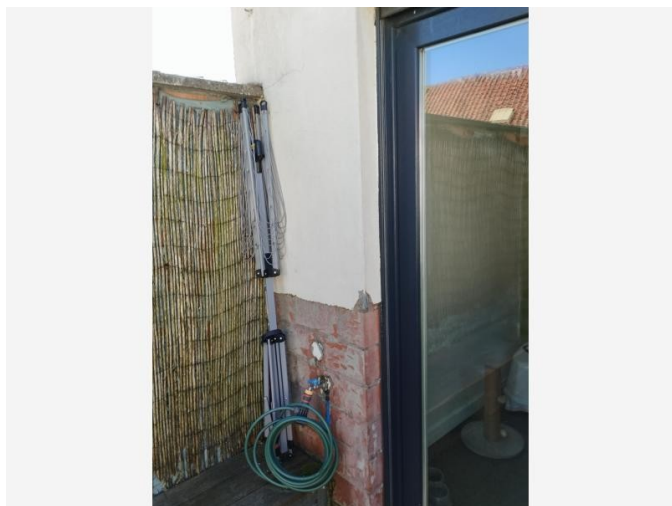
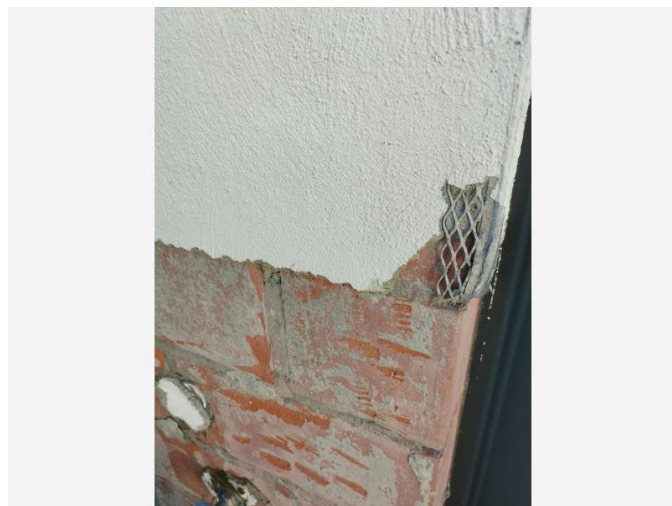
Geen asbest

#	Type	Referentie	Resultaat
4.1	Mengmonster	2	Geen asbest

Beschrijving	Crepi buitentoepassing (met staalname)
Omgeving	Buiten
Primaire drager	Wand buitenschil
Bindmiddel van materiaal	Cement
Gebondenheid op basis van bindmiddel	Hecht
Hoeveelheid (gewicht - aantal)	<ul style="list-style-type: none">• 10,00 kg - 1 stuk
Totaal gewicht	10,00 kg
Identificatiemethode	Een monstername door de asbestdeskundige met laboanalyse door een asbestlabo.
Destructieve handeling voor identificatie	Nee
Opmerking	<p>In het inspectieprotocol is een monstername van crepi verplicht om dit te identificeren als niet-asbesthoudend.</p> <p>De vermelde oppervlaktes, diktes, gewichten en volumes betreffen een beredeneerde schatting. Er worden geen rechten verleend aan deze oppervlaktes/diktes/volumes.</p>

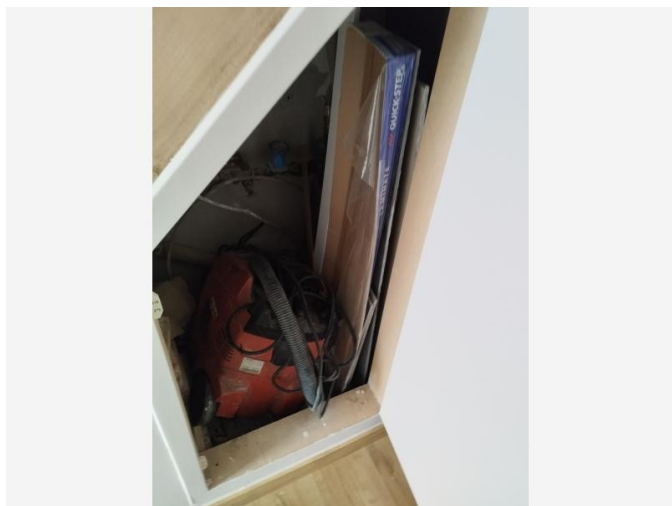
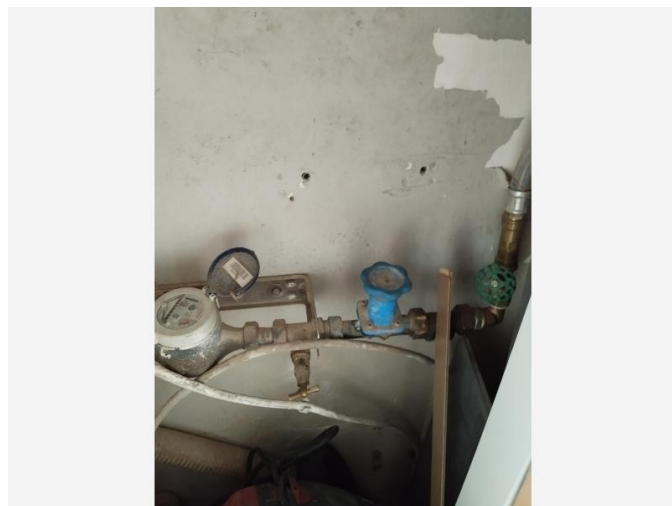
Geen asbest

#	Type	Referentie	Resultaat
5.1	Mengmonster	1	Geen asbest

Beschrijving	Muurpleister
Omgeving	Binnen
Primaire drager	Binnenwand
Bindmiddel van materiaal	Gips - kalk
Gebondenheid op basis van bindmiddel	Niet-hechtgebonden
Hoeveelheid (oppervlakte - dikte - aantal)	• 200,00 m ² - 1,00 cm - 1 stuk
Totaal volume	2,00 m ³
Identificatiemethode	Een monstername door de asbestdeskundige met laboanalyse door een asbestlabo.
Destructieve handeling voor identificatie	Nee
Opmerking	<p>Volgens het inspectieprotocol is een monstername van het pleisterwerk verplicht om dit te identificeren als niet-asbesthoudend.</p> <p>Locatie staalnames: keuken, onder trap, inkomhal (kast meters), wasplaats 1e verdieping. Er is geen cv-ruimte.</p> <p>De vermelde oppervlaktes en volumes betreffen een beredeneerde schatting. Er worden geen rechten verleend aan deze oppervlaktes/volumes. De dikte is een schatting die voorkomt uit de monsterplaatsen en is daarom niet altijd representatief.</p>

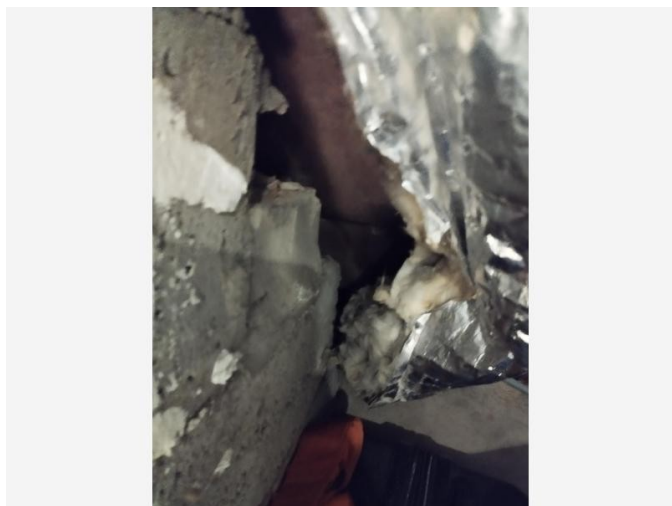
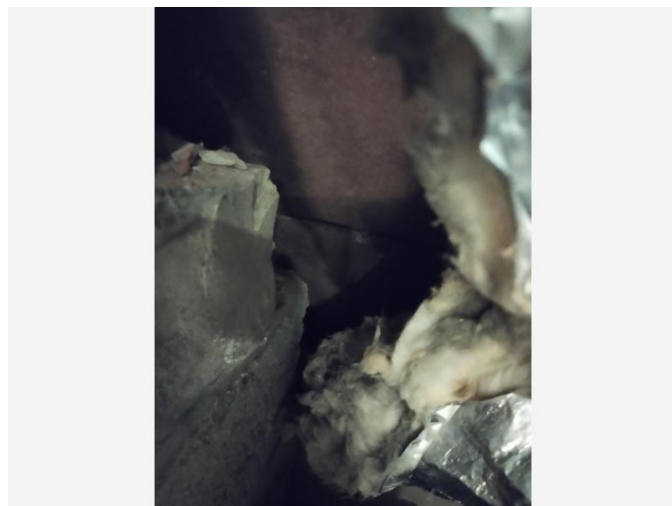
Geen asbest

#	Type	Referentie	Resultaat
6.1	Puntmonster	3	Geen asbest

Beschrijving	Onderdak (staalname)
Omgeving	Binnen
Primaire drager	Schuin dak
Bindmiddel van materiaal	Cement
Gebondenheid op basis van bindmiddel	Hecht
Hoeveelheid (oppervlakte - dikte - aantal)	• 45,00 m ² - 0,30 cm - 1 stuk
Totaal volume	0,135 m ³
Identificatiemethode	Een monstername door de asbestdeskundige met laboanalyse door een asbestlabo.
Destructieve handeling voor identificatie	Nee
Opmerking	<p>De vermelde oppervlaktes, diktes en volumes betreffen een beredeneerde schatting. Er worden geen rechten verleend aan deze oppervlaktes/diktes/volumes.</p> <p>Deze handeling is een steekproef, er is geen garantie dat het volledige dak met éénzelfde materiaal is opgebouwd. Dit kan enkel via destructief onderzoek vastgesteld worden.</p>

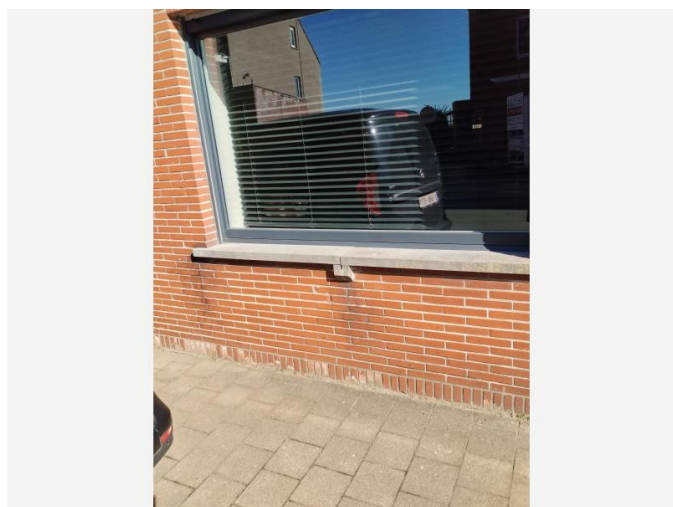
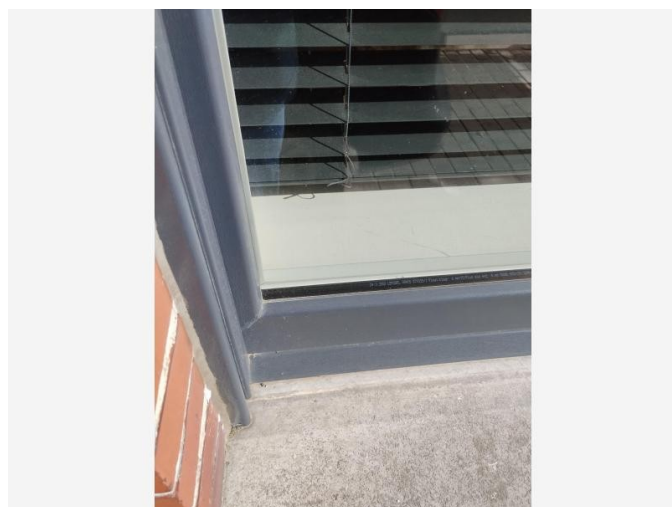
Beschrijving	Notitie	Terug te vinden op plannen
Fiche 7: Kit niet verdacht (visueel vastgesteld)	De gebruikte siliconen kit is niet asbestverdacht	Plan 1.1: gelijkvloers Plan 1.2: 1e verdieping
Fiche 8: Dakbedekking pannen	De dakbedekking werd gecontroleerd. Deze bestaat uit pannen en bevat geen asbest verdachte materialen.	-
Fiche 9: Dak bekleding Plat dak: EPDM	Het plat dak bestaat uit epdm rubber deze is niet verdacht(het is niet gekend wat eronder zich bevindt bij werken extra controle aangewezen)	Plan 1.2: 1e verdieping
