# Asbestinventarisatetest

Beukendreef 57, 9180 Lokeren

Attestnummer : 20260418-000031.000

Uitgegeven op : 18.04.2026

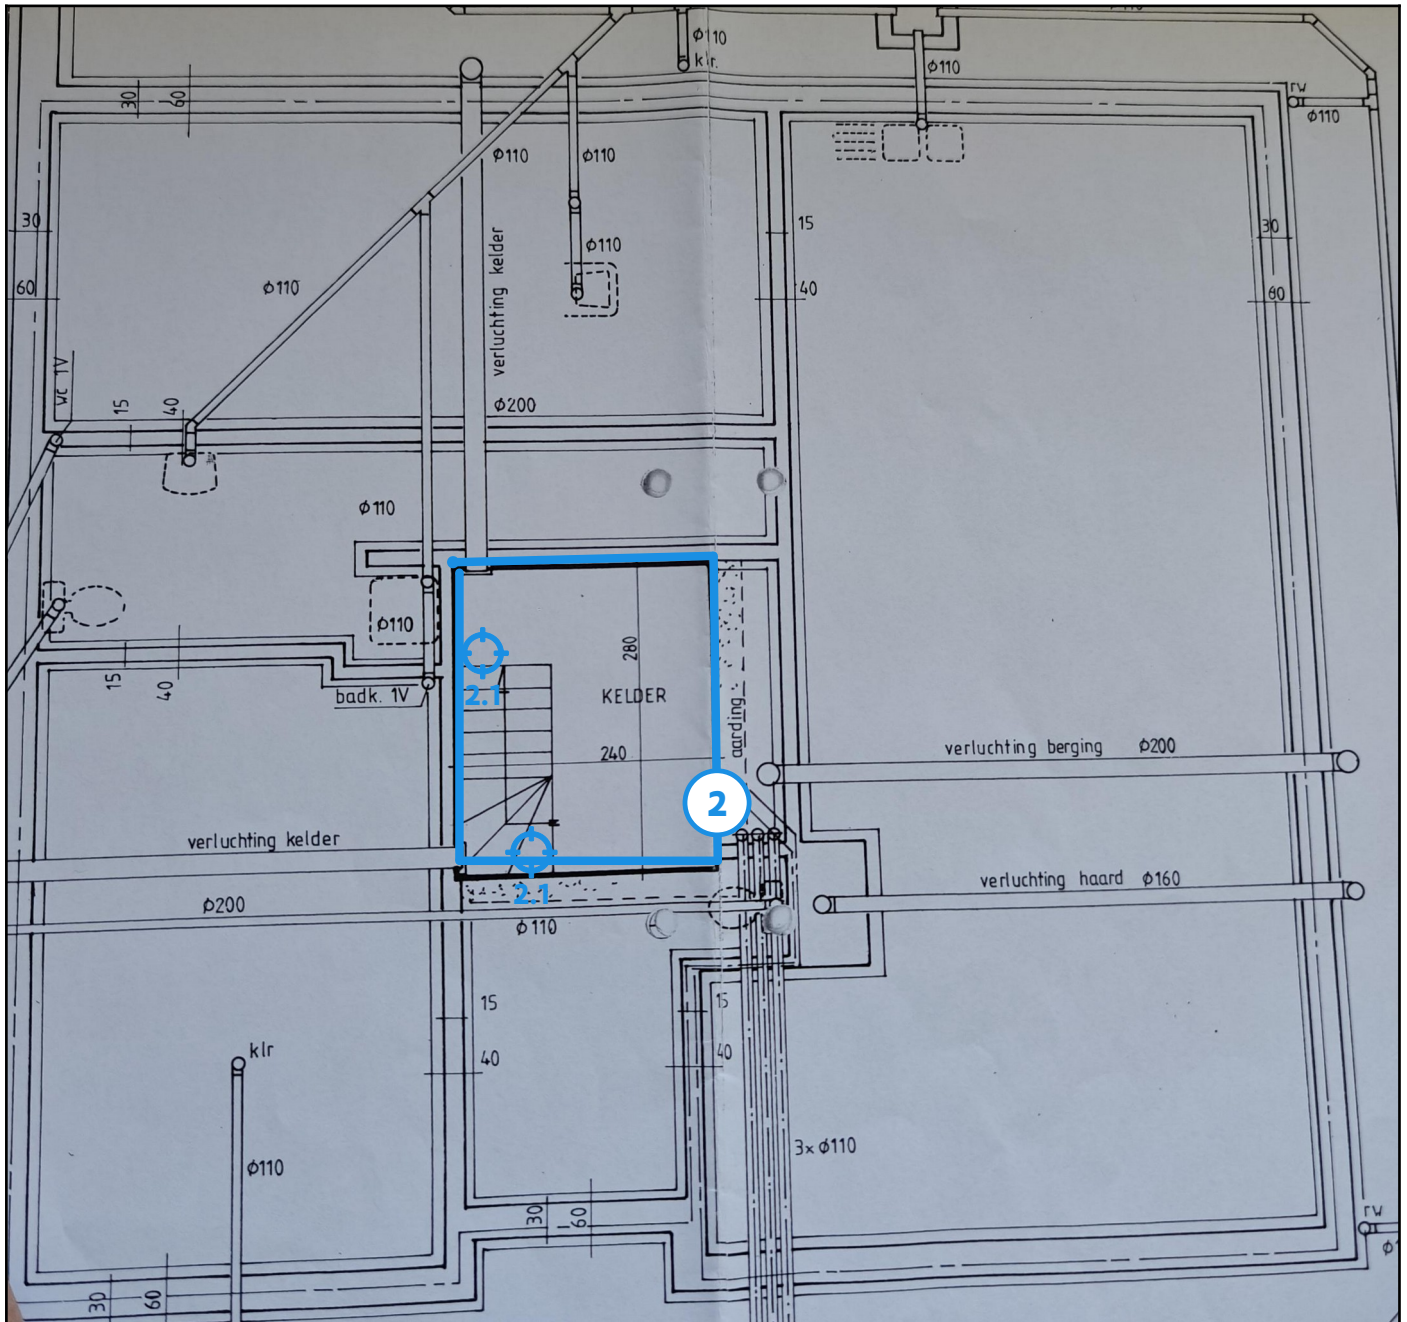
# Plan 1.1: kelder

Beschrijving	Type	Actie
2. cementering kelder binnengevel.	Geen asbest	-
2.1 Code: 6	Mengmonster	-

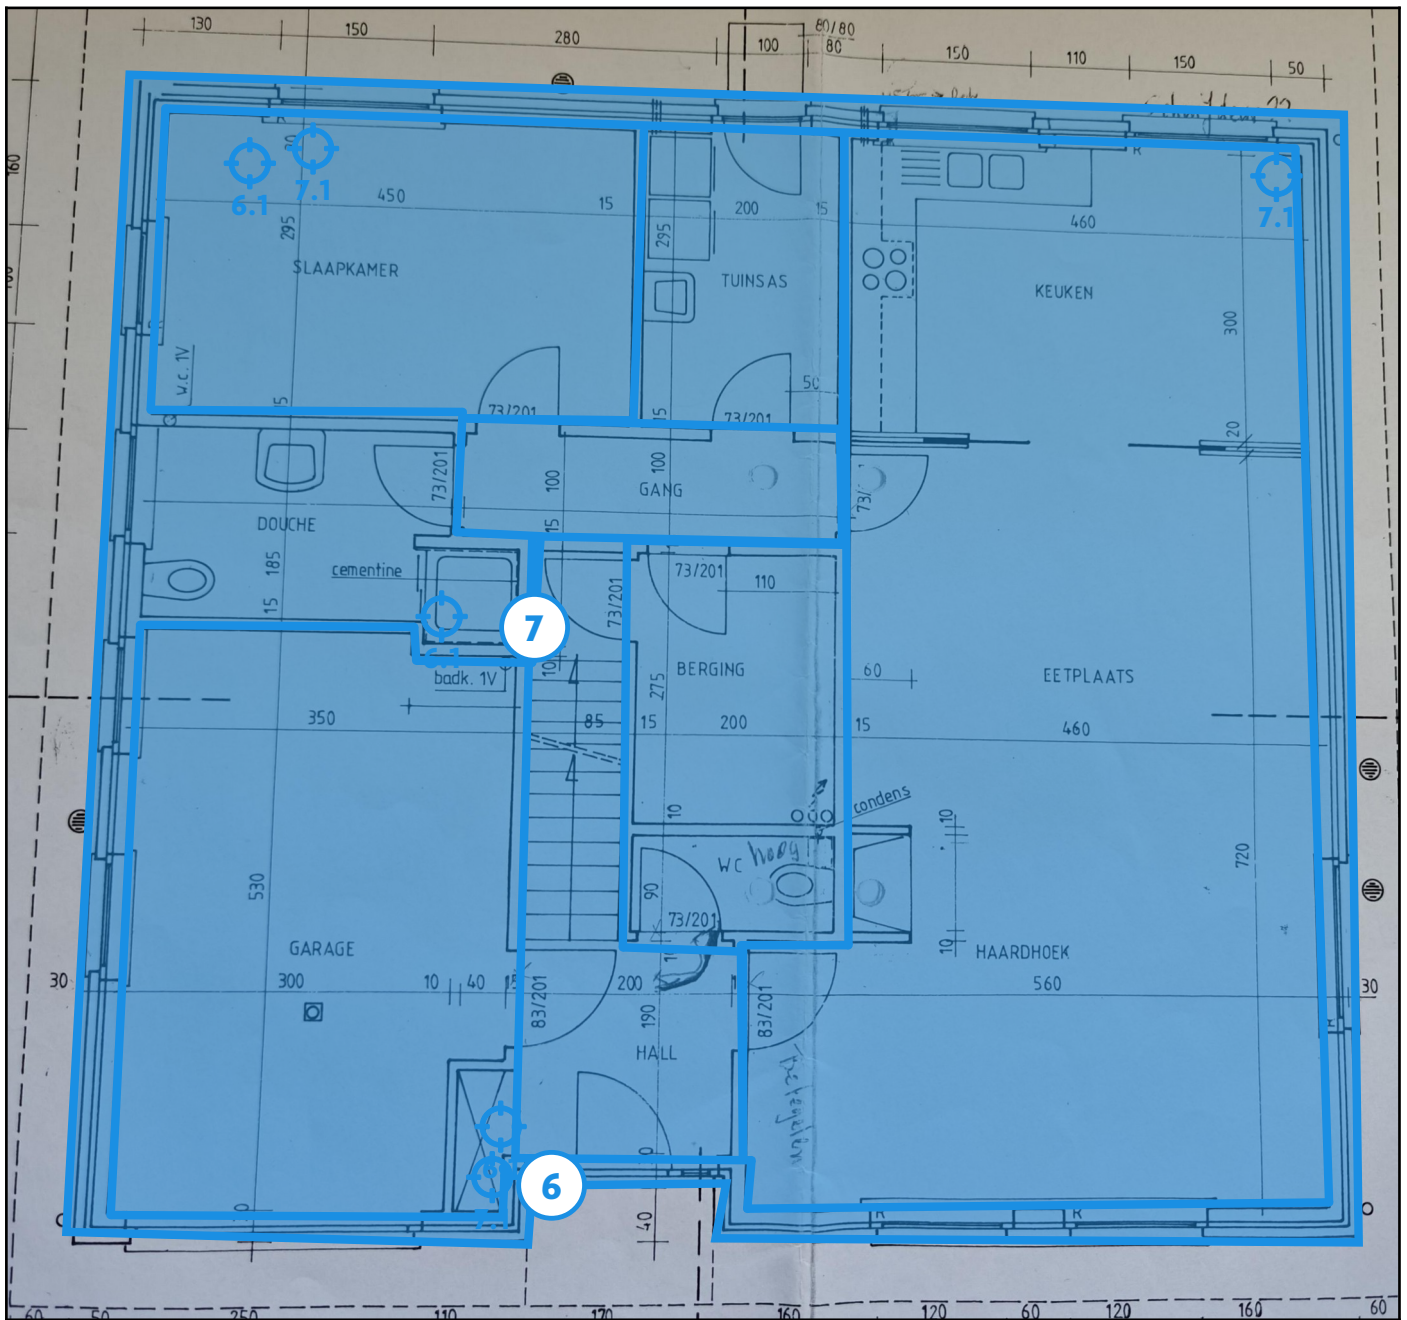
## Plan 1.2: grondplan

Beschrijving	Type	Actie
6. pleisterwerk plafond	Geen asbest	-
6.1 Code: 2	Mengmonster	-
7. pleisterwerk muur	Geen asbest	-
7.1 Code: 1	Mengmonster	-

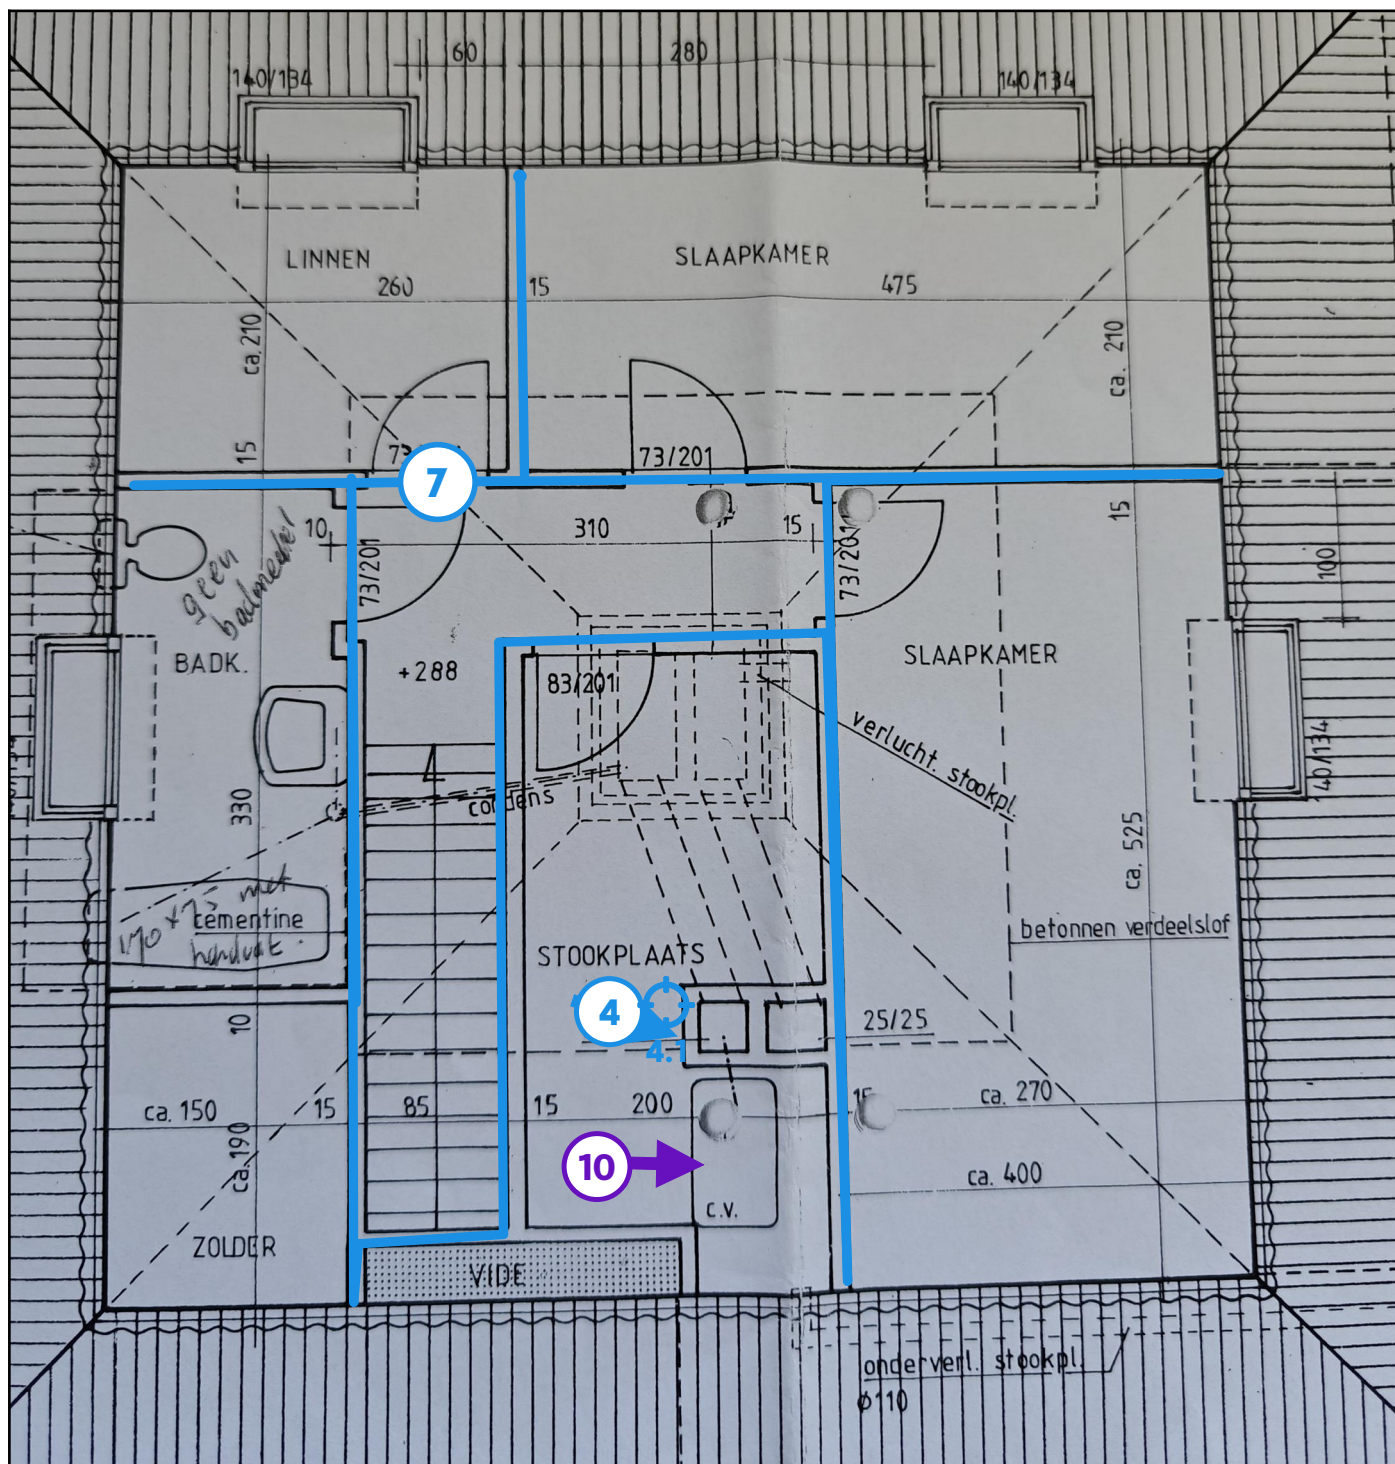
# Plan 1.3: eerste

Beschrijving	Type	Actie
4. roetluik cv-ruimte	Geen asbest	-
4.1 Code: 5	Puntmonster	-

7. pleisterwerk muur	Geen asbest	-
10. CV-ketel (niet verdacht)	Overige ruimte of materiaal	-

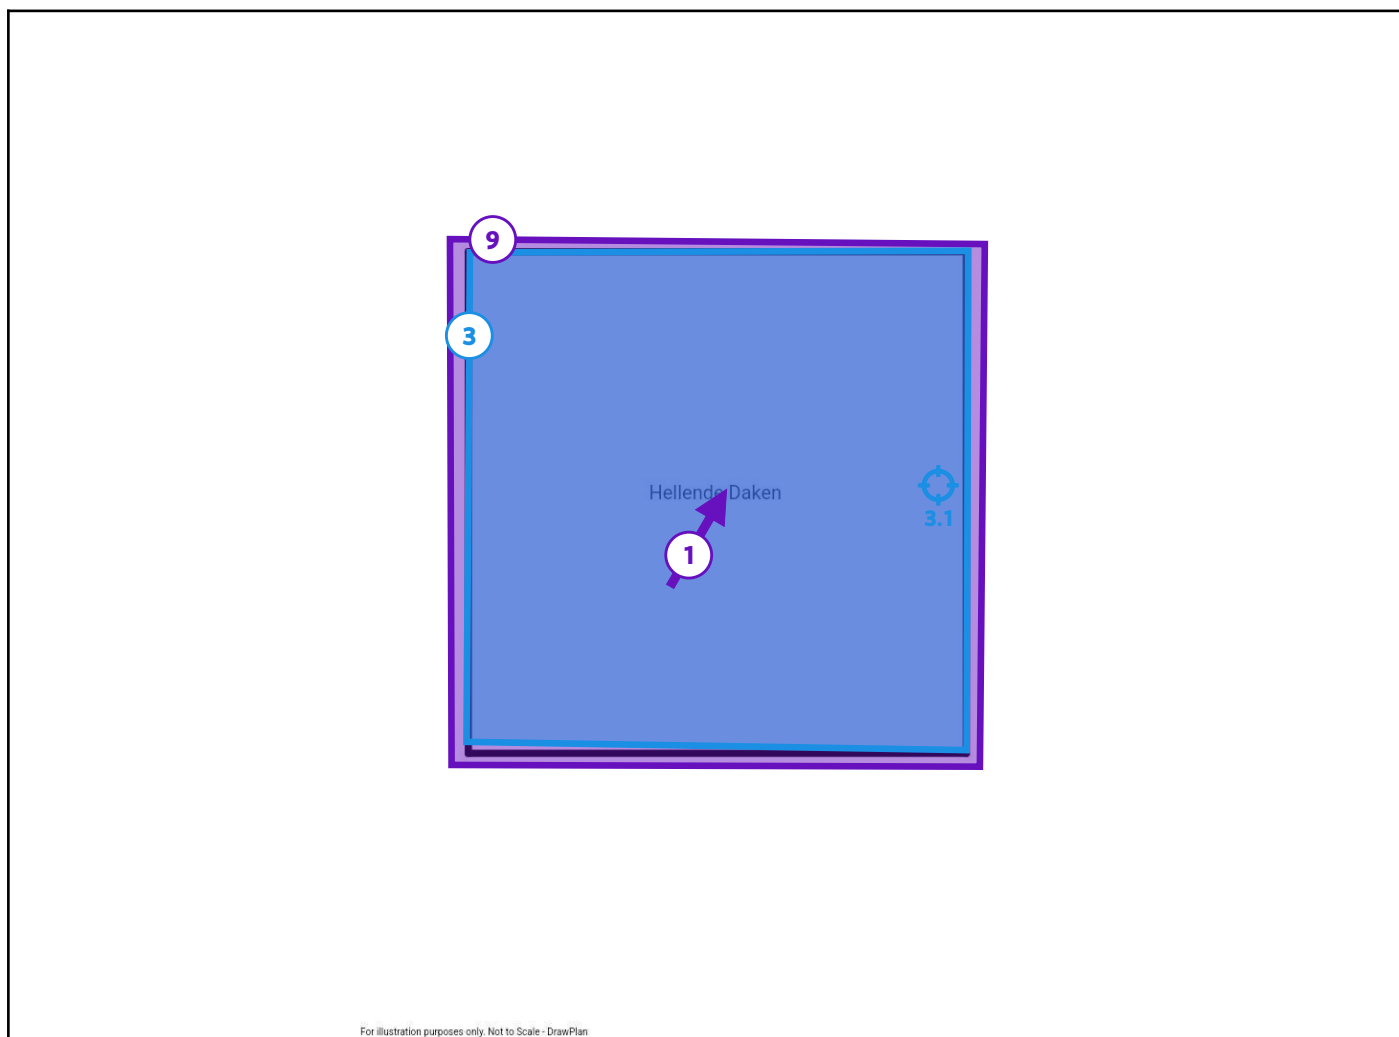
## Plan 1.4: Dakenplan

Beschrijving	Type	Actie
1. Schouw woning	Beperking	-
3. onderdak hellend dak	Geen asbest	-
3.1 Code: 3	Puntmonster	-
9. dakbedekking = dakpannen.	Overige ruimte of materiaal	-

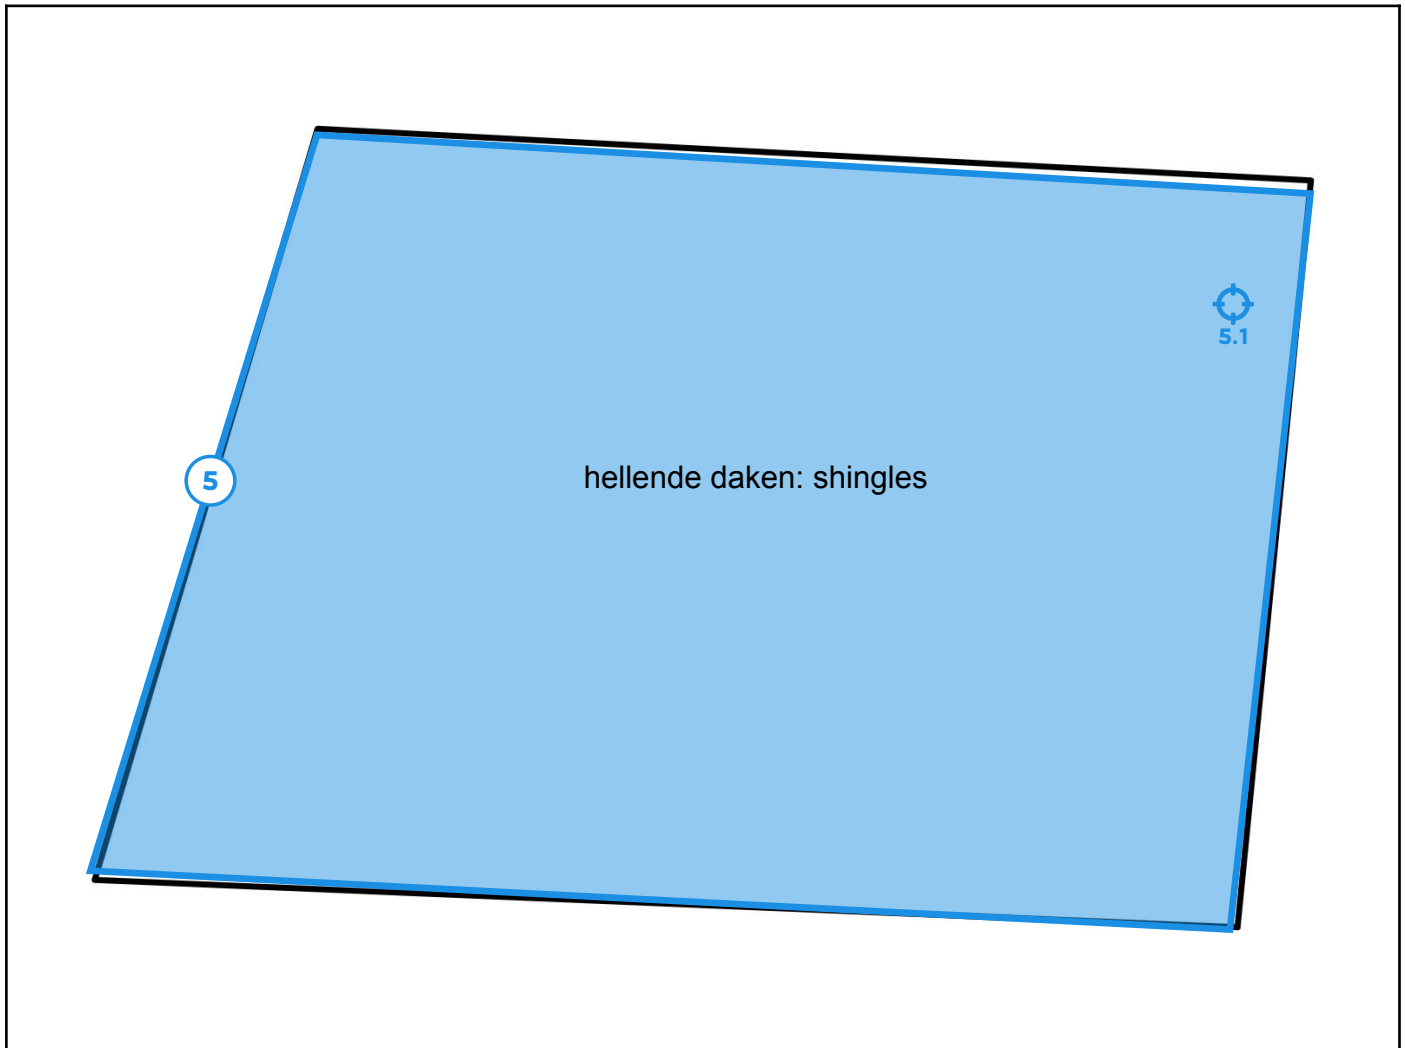
## Plan 2.2: dakenplan

Beschrijving	Type	Actie
5. shingles tuinhuis.	Geen asbest	-
5.1 Code: 4	Puntmonster	-

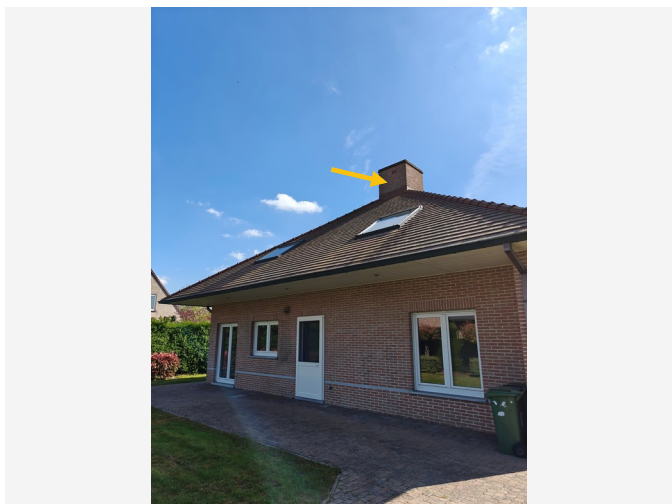
*Situeringfoto*

**Reden:** Het te onderzoeken materiaal situeert zich hoger dan 3,50 m te rekenen vanaf een veilige ondergrond

**Uitleg van de asbestdeskundige:** Geen mogelijkheid om te zien of er zich eventueel asbesthoudende materialen bevinden in de rookgaskanalen/schouwen.

Bij eventuele latere sloop of renovatie dient men dit te controleren

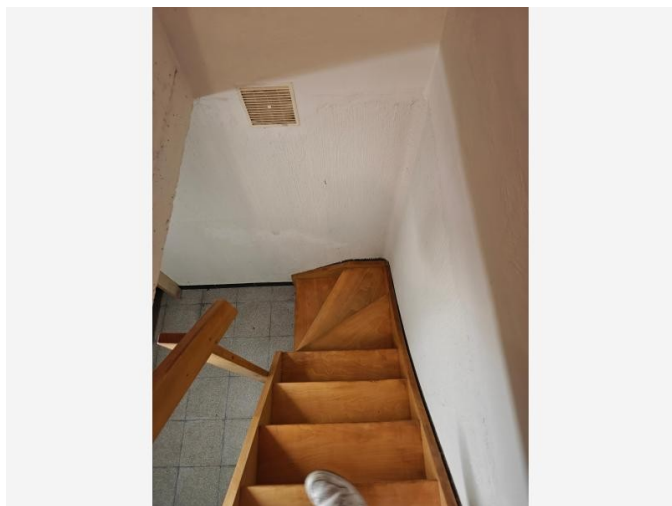
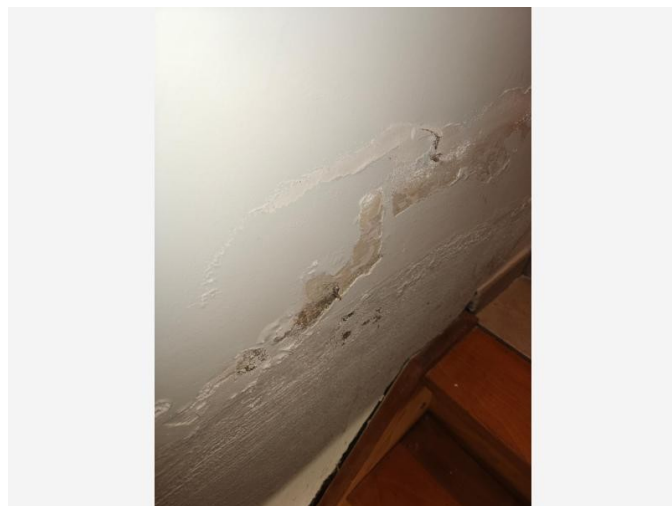
## Fiche 2: cementering kelder binnengevel.

### Conclusie

Geen asbest

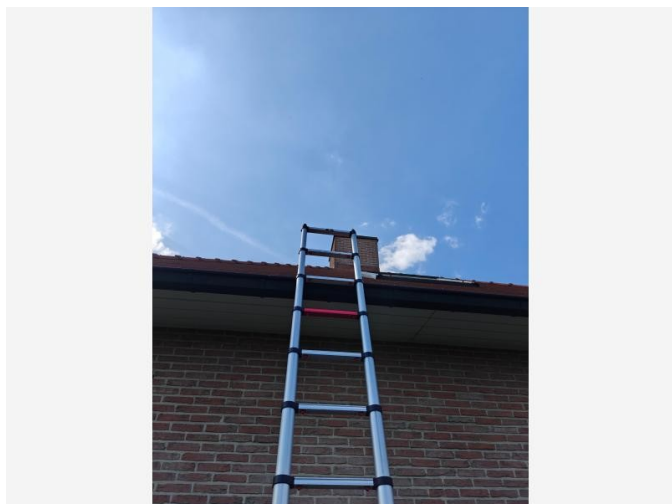
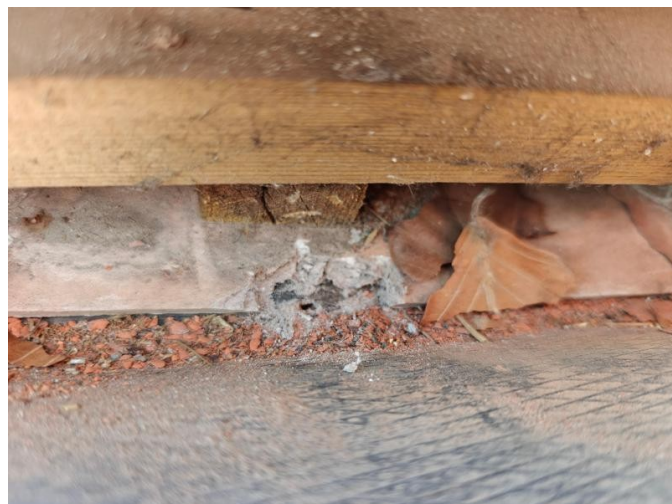
## Fiche 3: onderdak hellend dak

### Conclusie

Geen asbest

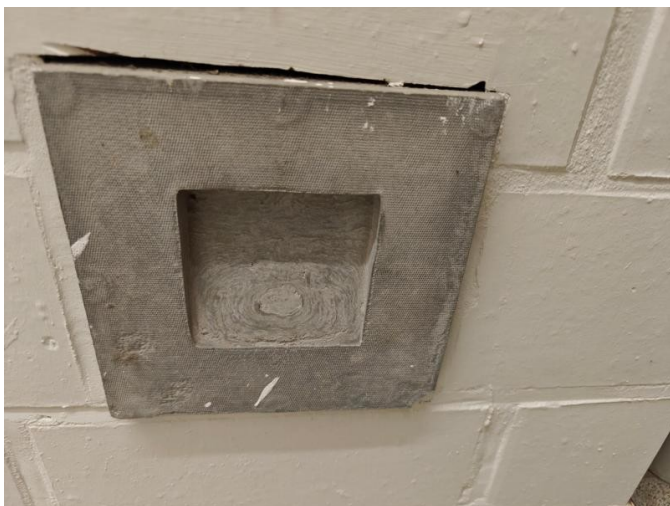
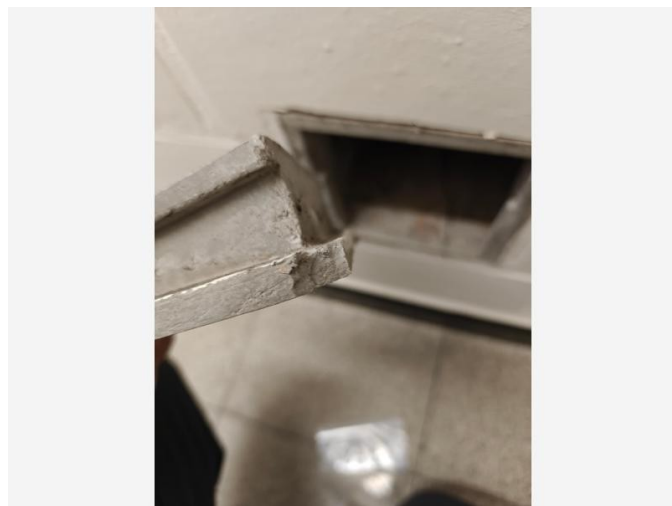
## Fiche 4: roetluik cv-ruimte

### Conclusie

Geen asbest

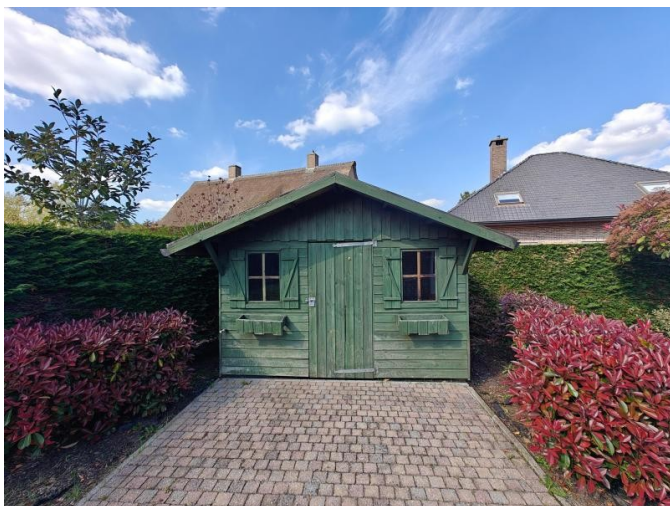
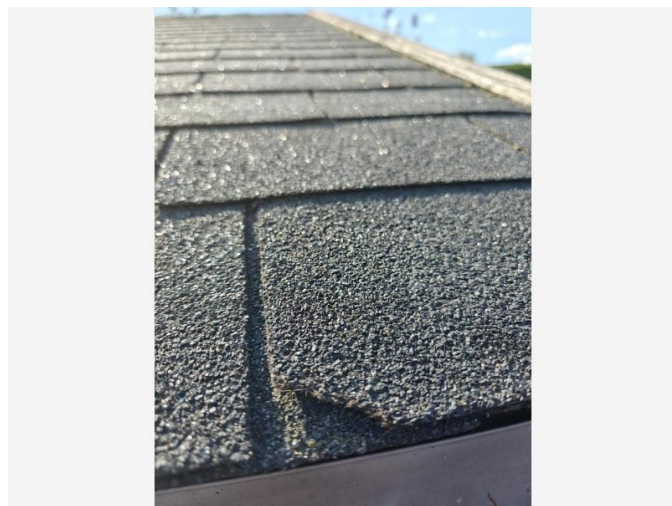
## Fiche 5: shingles tuinhuis.

## Conclusie

Geen asbest

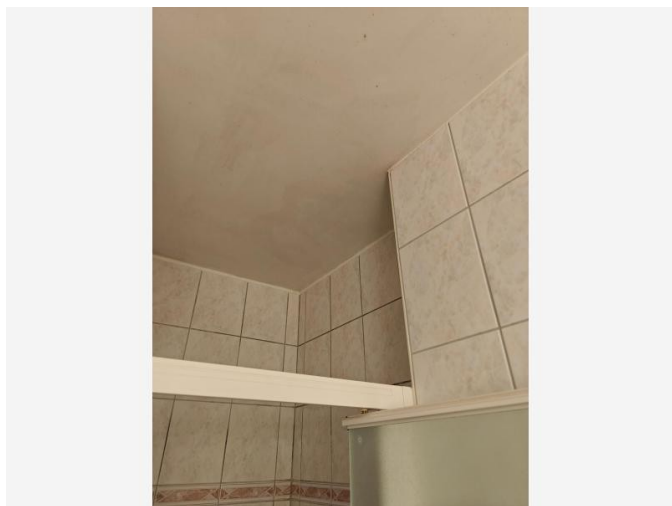
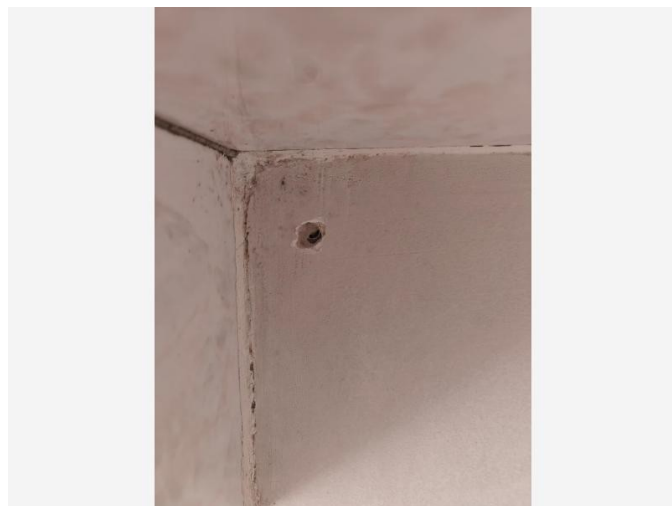
## Fiche 6: pleisterwerk plafond

### Conclusie

Geen asbest

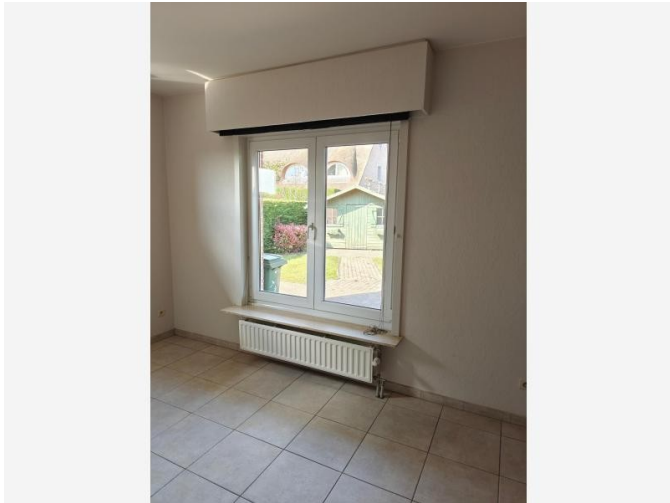
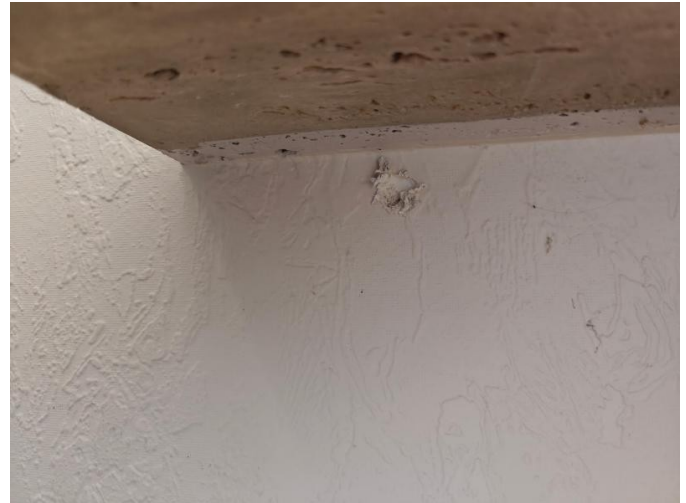
# Fiche 7: pleisterwerk muur

## Conclusie

Geen asbest
