Asbestinventarisatetest

Raapstraat 115, 9100 Sint-Niklaas

Attestnummer : 20260412-000166.000

Uitgegeven op : 12.04.2026

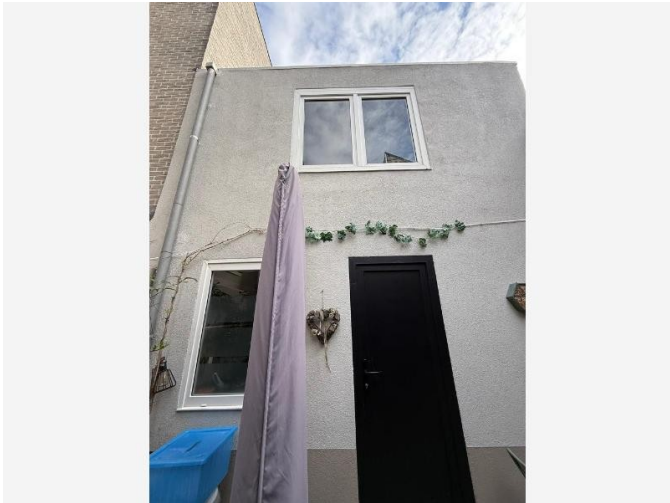
Situeringfoto

Reden: Het te onderzoeken materiaal situeert zich hoger dan 3,50 m te rekenen vanaf een veilige ondergrond

Uitleg van de asbestdeskundige: Vanaf een veilige ondergrond situeert de dakbedekking zich op een hoge afstand. Hierdoor wordt er een beperkingsfiche gemaakt.

(Asbest)materiaal	Dak- en gevelbekleding - Roofing
Karakterisatie	Asbest (verdacht)
Primaire drager	Plat dak

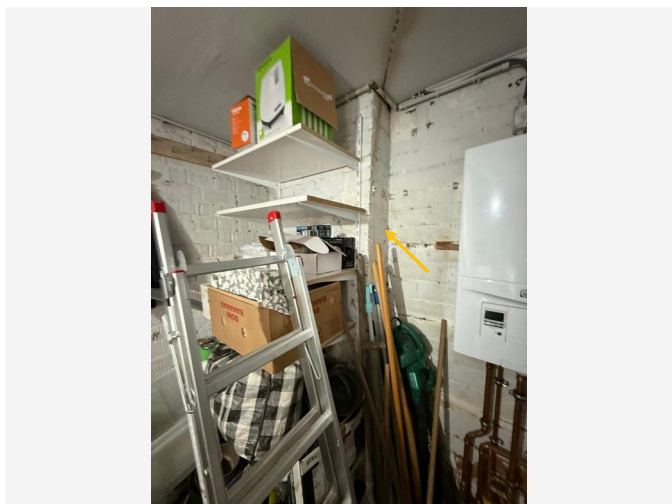
Situeringfoto

Reden: Het te onderzoeken materiaal situeert zich hoger dan 3,50 m te rekenen vanaf een veilige ondergrond

Uitleg van de asbestdeskundige: Eventuele asbesthoudende materialen in de schouw die niet waarneembaar zijn binnen de inspanningsverplichtingen.

De asbestcementbuis die uit de schouw stak, is verwijderd. Het is niet geweten of zich nog andere asbesthoudende materialen in de schouw bevinden. De buis zou niet doorlopen in de schouw (volgens de eigenares).

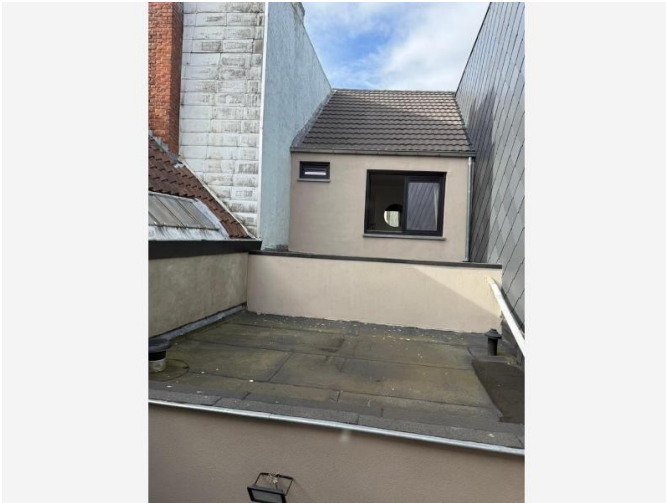
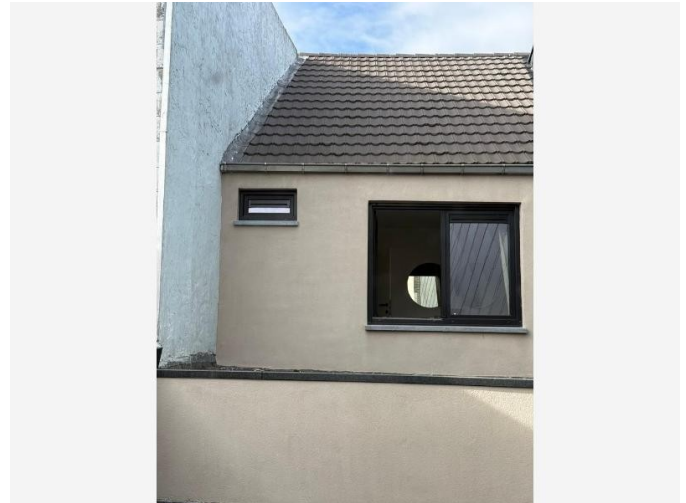
De facturen van de aannemer en de foto's van vóór en na de renovatiewerken tonen duidelijk aan dat de crepilaag recent werd aangebracht en niet asbestverdacht is.

Basis voor advies	Beoordeling op basis van een bewijsdocument.
Primaire drager	Wand buitenschil
(Asbest)materiaal	In-situ afwerkingslagen - Crepi
Bindmiddel	Gips - kalk
Gebondenheid bindmiddel	Niet-hechtgebonden

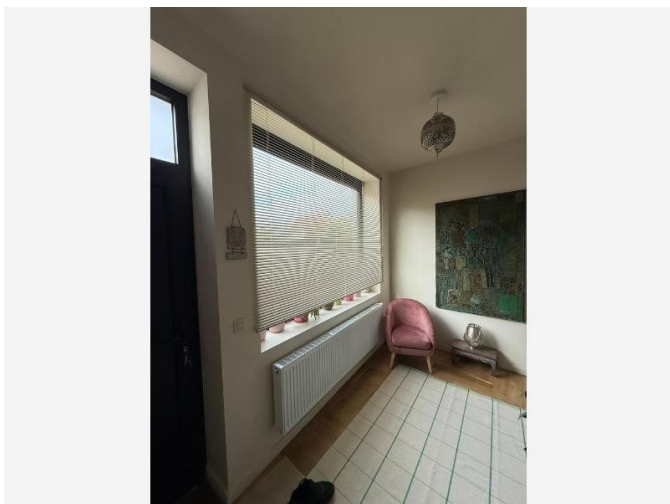
Situeringfoto

De muren zijn afgewerkt met platen. De eventueel aanwezige materialen achter deze platen konden niet onderzocht worden binnen de grenzen van het niet-destructieve onderzoek. Er wordt aangeraden om bij een volgende renovatiewerken de ruimtes achter deze platen bijkomend na te kijken.

De woning werd recent volledig gerenoveerd, waarbij foto's een duidelijke stripping van de muren tot op de blote baksteen aantonen. Er ontbreken echter foto's van alle ruimtes. Enkel foto's van de voorgevel, de keuken en de achtergevel van de linkerachterkamer zijn beschikbaar.

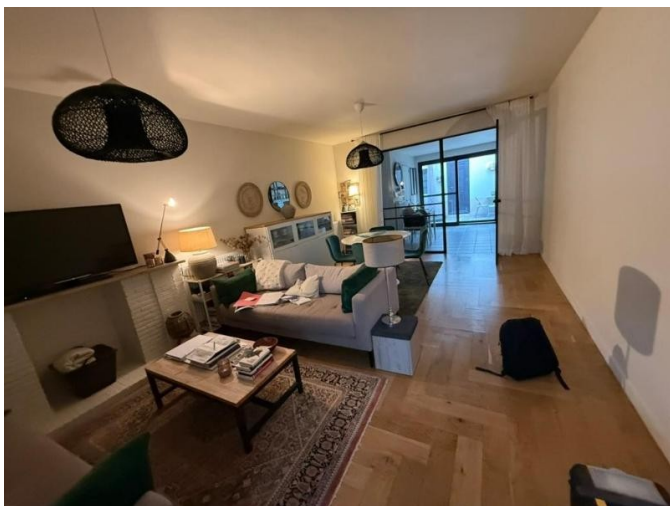
Situeringfoto

De plafonds zijn afgewerkt met platen. De eventueel aanwezige materialen achter deze verlaagde plafonds konden niet onderzocht worden binnen de grenzen van het niet-destructieve onderzoek. Om deze redenen kon er ook geen monsternamen uitgevoerd worden op de al dan niet aanwezige pleisterwerk. Er wordt aangeraden om bij een volgende renovatiewerken de ruimtes achter deze verlaagde plafonds te inspecteren.

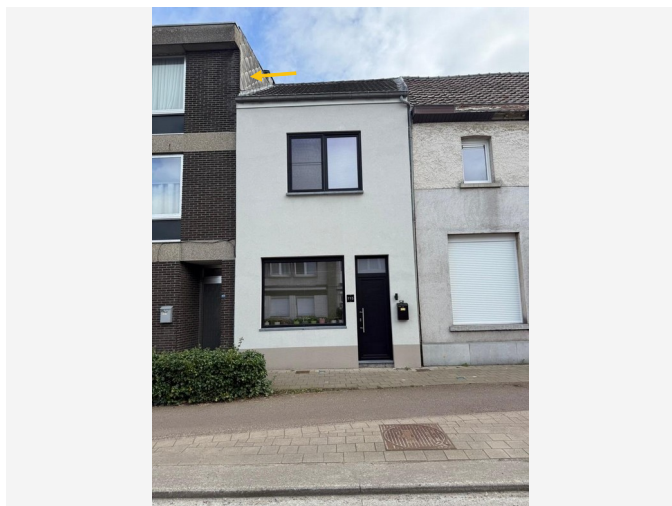
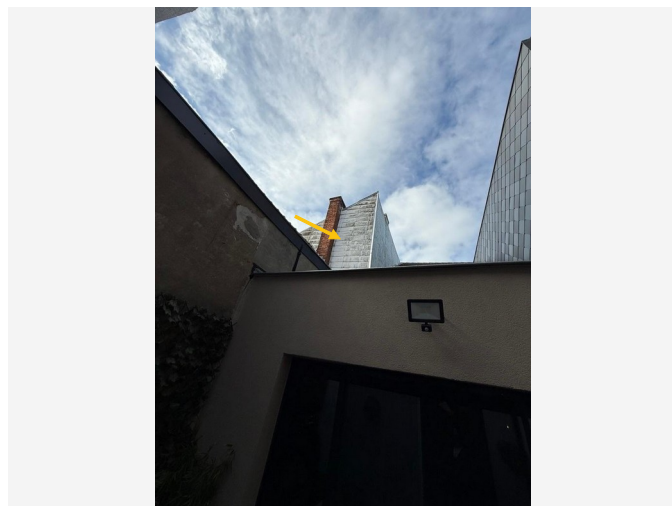
De zijgevels van de aangrenzende panden bestaan uit asbesthoudende leien. Dit is het geval voor de linkermuur op de perceelsgrens aan de voorkant. De achterkant lijkt nog recent vernieuwd, staalname en/of facturen zouden dit kunnen aantonen. Evenals bestaat de achtergevel van de rechterburen vermoedelijk ook uit asbesthoudende leien. Voorzichtigheid is aangewezen bij het uitvoeren van werken in de nabijheid van deze toepassingen.

Basis voor advies	Beoordeling op basis van expertise met een vaststelling door de asbestdeskundige.
Primaire drager	Wand buitenschil
(Asbest)materiaal	Dak- en gevelbekleding - Lei, shingle
Bindmiddel	Cement
Gebondenheid bindmiddel	Hecht

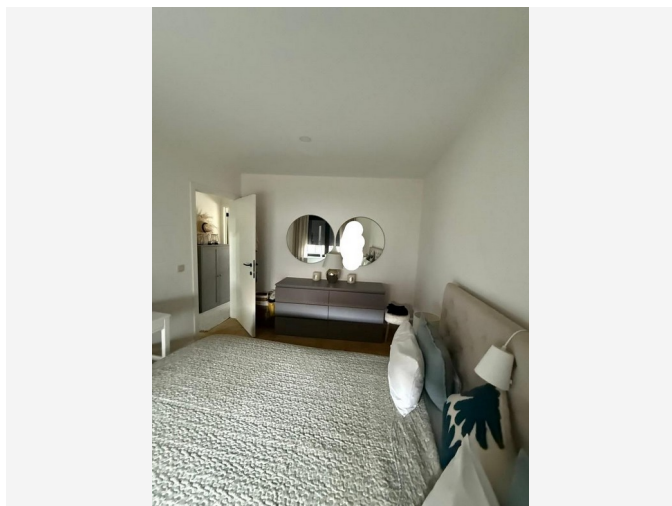
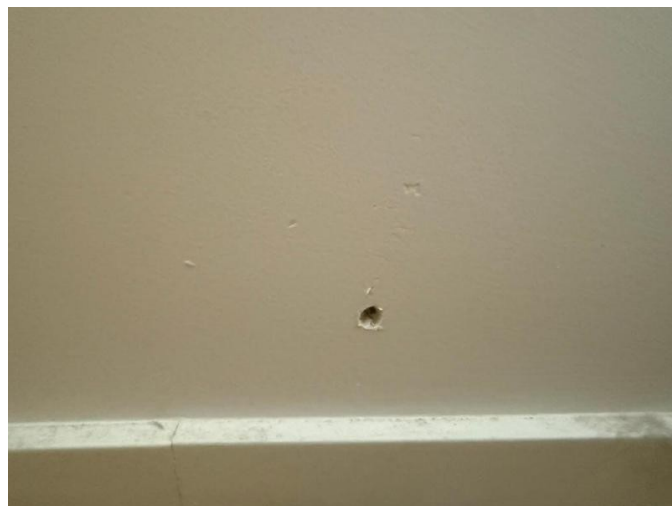
Fiche 7: Pleisterwerk - muren

Geen asbest

#	Type	Referentie	Resultaat
7.1	Mengmonster	M001	Geen asbest

Beschrijving	Pleisterwerk - muren
Omgeving	Binnen
Primaire drager	Binnenwand
Bindmiddel van materiaal	Gips - kalk
Gebondenheid op basis van bindmiddel	Niet-hechtgebonden
Hoeveelheid (oppervlakte - dikte - aantal)	• 40,00 m ² - 3,00 cm - 1 stuk
Totaal volume	1,20 m ³
Identificatiemethode	Een monstername door de asbestdeskundige met laboanalyse door een asbestlabo.
Destructieve handeling voor identificatie	Nee
Opmerking	<p>De aangegeven hoeveelheid is een schatting en mag niet gebruikt worden als een maatstaf van heffing.</p> <p>Foto's van tijdens de renovatiewerken tonen aan dat de volledige voorgevel en de achtergevel van de linkerachterkamer volledig werden gestript tot op het metselwerk en nadien afgewerkt met gyprocplaten. Bovendien werd ook de keuken volledig gestript tot op het metselwerk.</p> <p>Ter plaatse werd er alsnog een staal genomen in de keuken, aangezien de foto's pas nadien werden bezorgd. In geen enkele andere natte ruimte is bezetting op de muren aanwezig.</p> <p>Op de overige muren is ofwel het oude bezettingswerk behouden gebleven, ofwel zijn deze afgewerkt met gyprocplaten (zie fiche 'muurafwerking').</p>

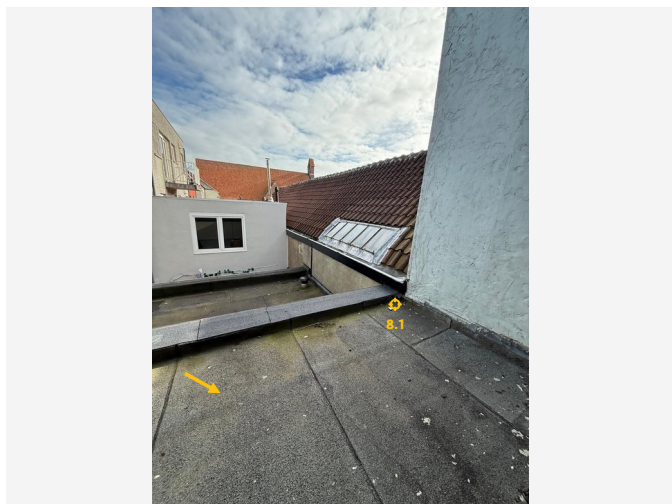
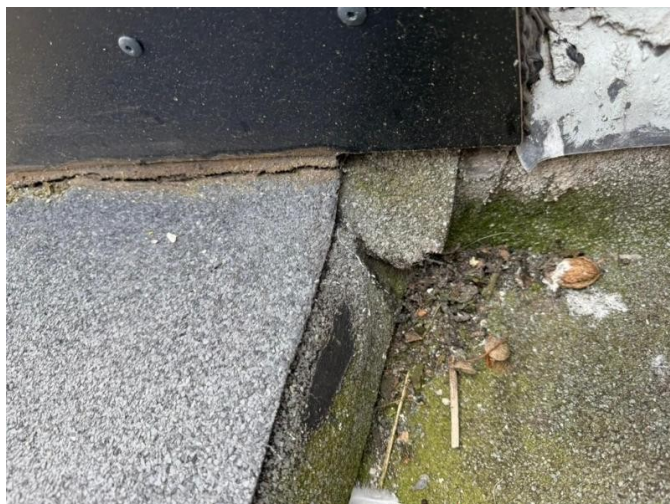
Fiche 8: Roofing plat dak hoog

Geen asbest

#	Type	Referentie	Resultaat
8.1	Puntmonster	M003	Geen asbest

Beschrijving	Roofing plat dak hoog
Omgeving	Buiten
Primaire drager	Plat dak
Bindmiddel van materiaal	Bitumen (roofing, teer, asfalt)
Gebondenheid op basis van bindmiddel	Hecht
Hoeveelheid (oppervlakte - aantal)	• 20,00 m ² - 1 stuk
Totale oppervlakte	20,00 m ²
Identificatiemethode	Een monstername door de asbestdeskundige met laboanalyse door een asbestlabo.
Destructieve handeling voor identificatie	Nee
Opmerking	Binnen de grenzen van het niet-destructieve onderzoek kan geen uitspraak worden gedaan over eventuele onderliggende lagen. Opgelet op eventuele oudere roofinglagen, aangezien er niet werd (en kon, wegens potentiële lekschade) bemonsterd tot op de drager.

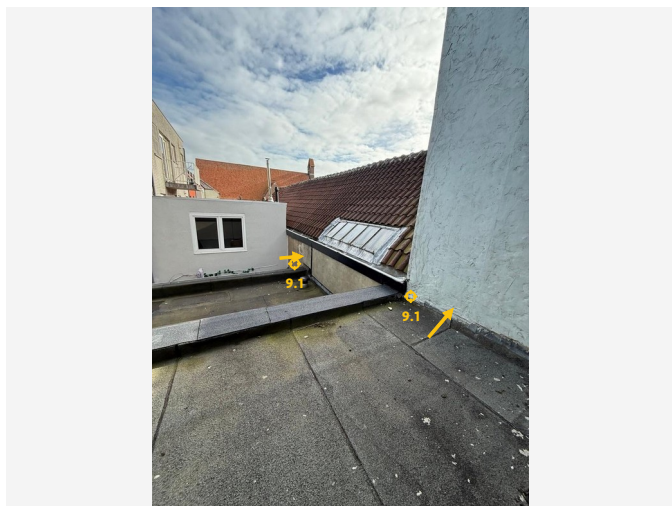
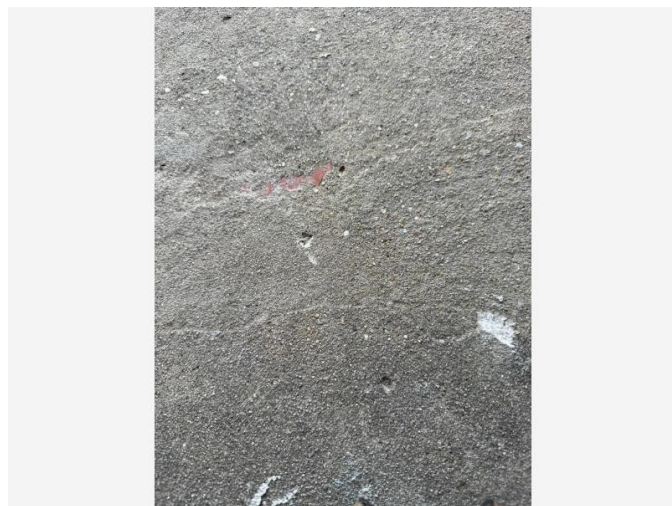
Fiche 9: Crepi/cementering

Geen asbest

#	Type	Referentie	Resultaat
9.1	Mengmonster	M002	Geen asbest

Beschrijving	Crepi/cementering
Omgeving	Buiten
Primaire drager	Wand buitenschil
Bindmiddel van materiaal	Cement
Gebondenheid op basis van bindmiddel	Hecht
Hoeveelheid (gewicht - aantal)	<ul style="list-style-type: none">• 100,00 kg - 1 stuk
Totaal gewicht	100,00 kg
Identificatiemethode	Een monstername door de asbestdeskundige met laboanalyse door een asbestlabo.
Destructieve handeling voor identificatie	Nee
Opmerking	<p>De aangegeven hoeveelheid is een schatting en mag niet gebruikt worden als een maatstaf van heffing.</p> <p>Het betreft de cementlaag ter hoogte van de koer en de platte daken langs de rechtermuur op de perceelgrens.</p>
