# Asbestinventarisatetest

Weverijstraat 2, 9240 Zele

Attestnummer : 20230118-000481.001

Uitgegeven op : 18.01.2023

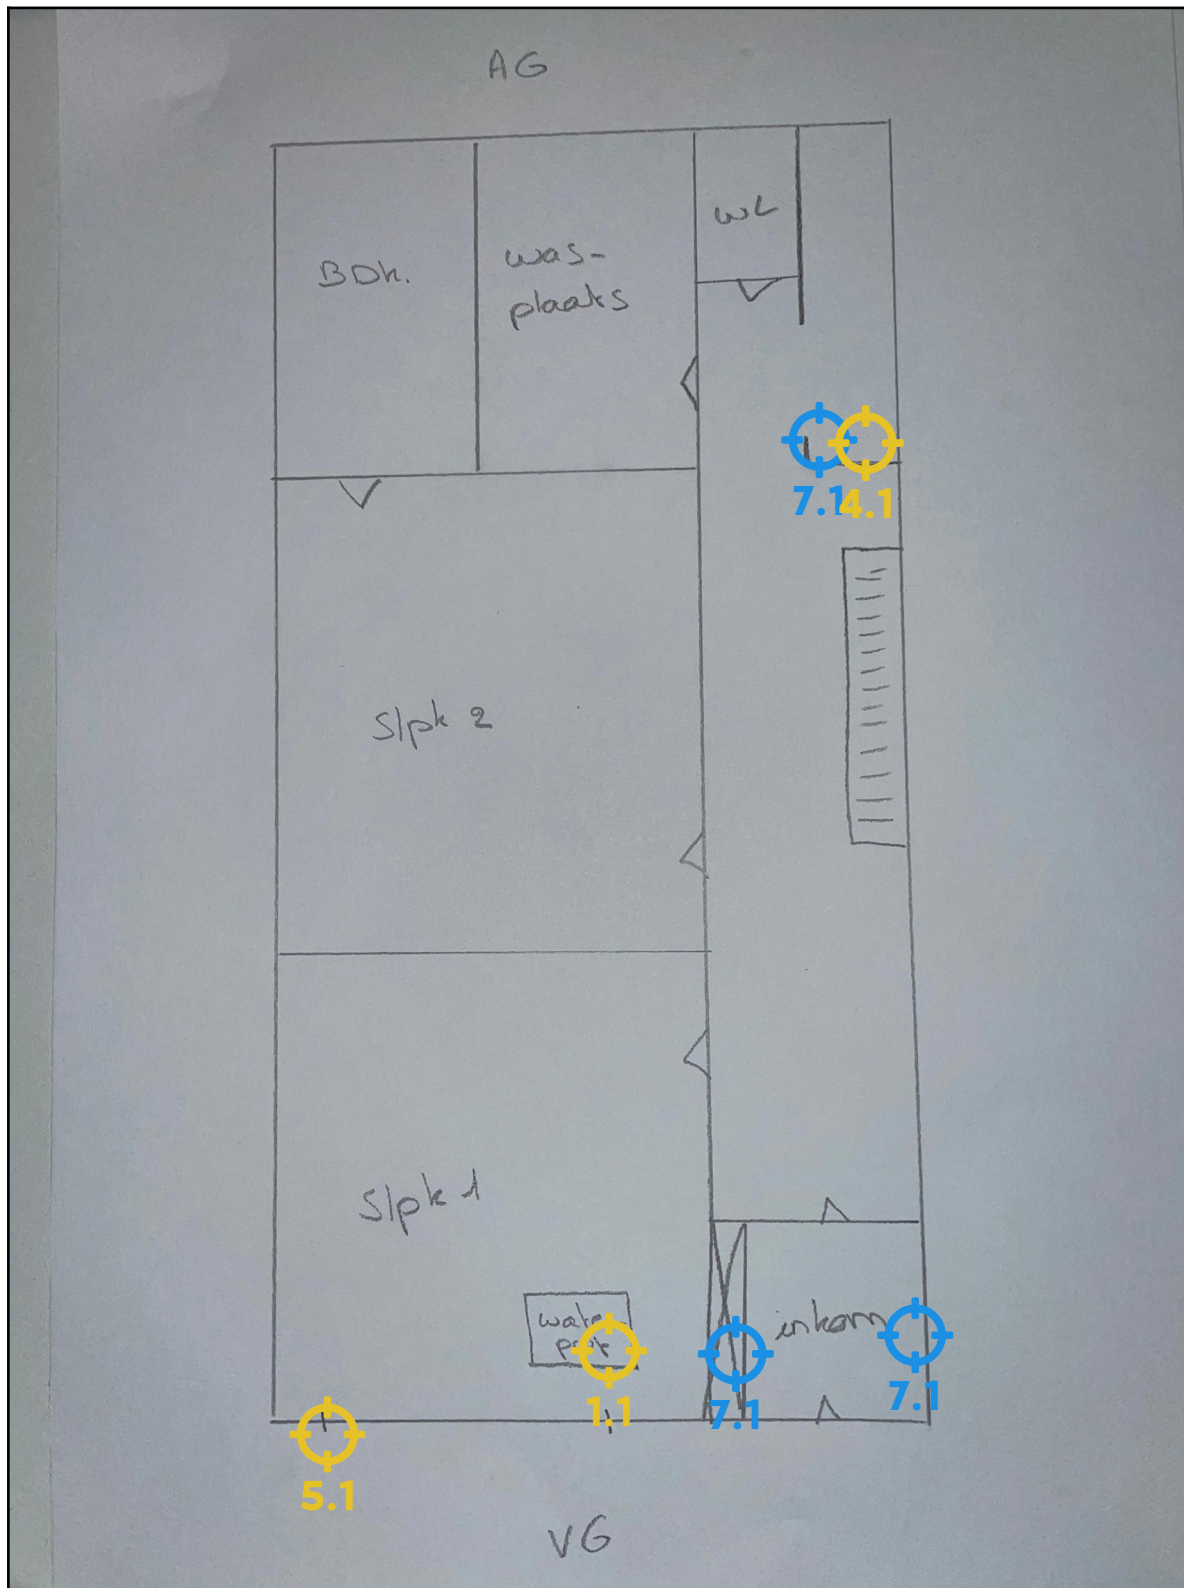
## Plan 1.1: Gelijkvloers

| 1. Asbestbuis | Asbestmateriaal | Zorgvuldig beheren |
| 4. Roetklep | Asbestmateriaal | Zorgvuldig beheren |
| 5. Crepi voorgevel | Asbestmateriaal | Zorgvuldig beheren |
| 7. Muurpleister | Geen asbest | - |

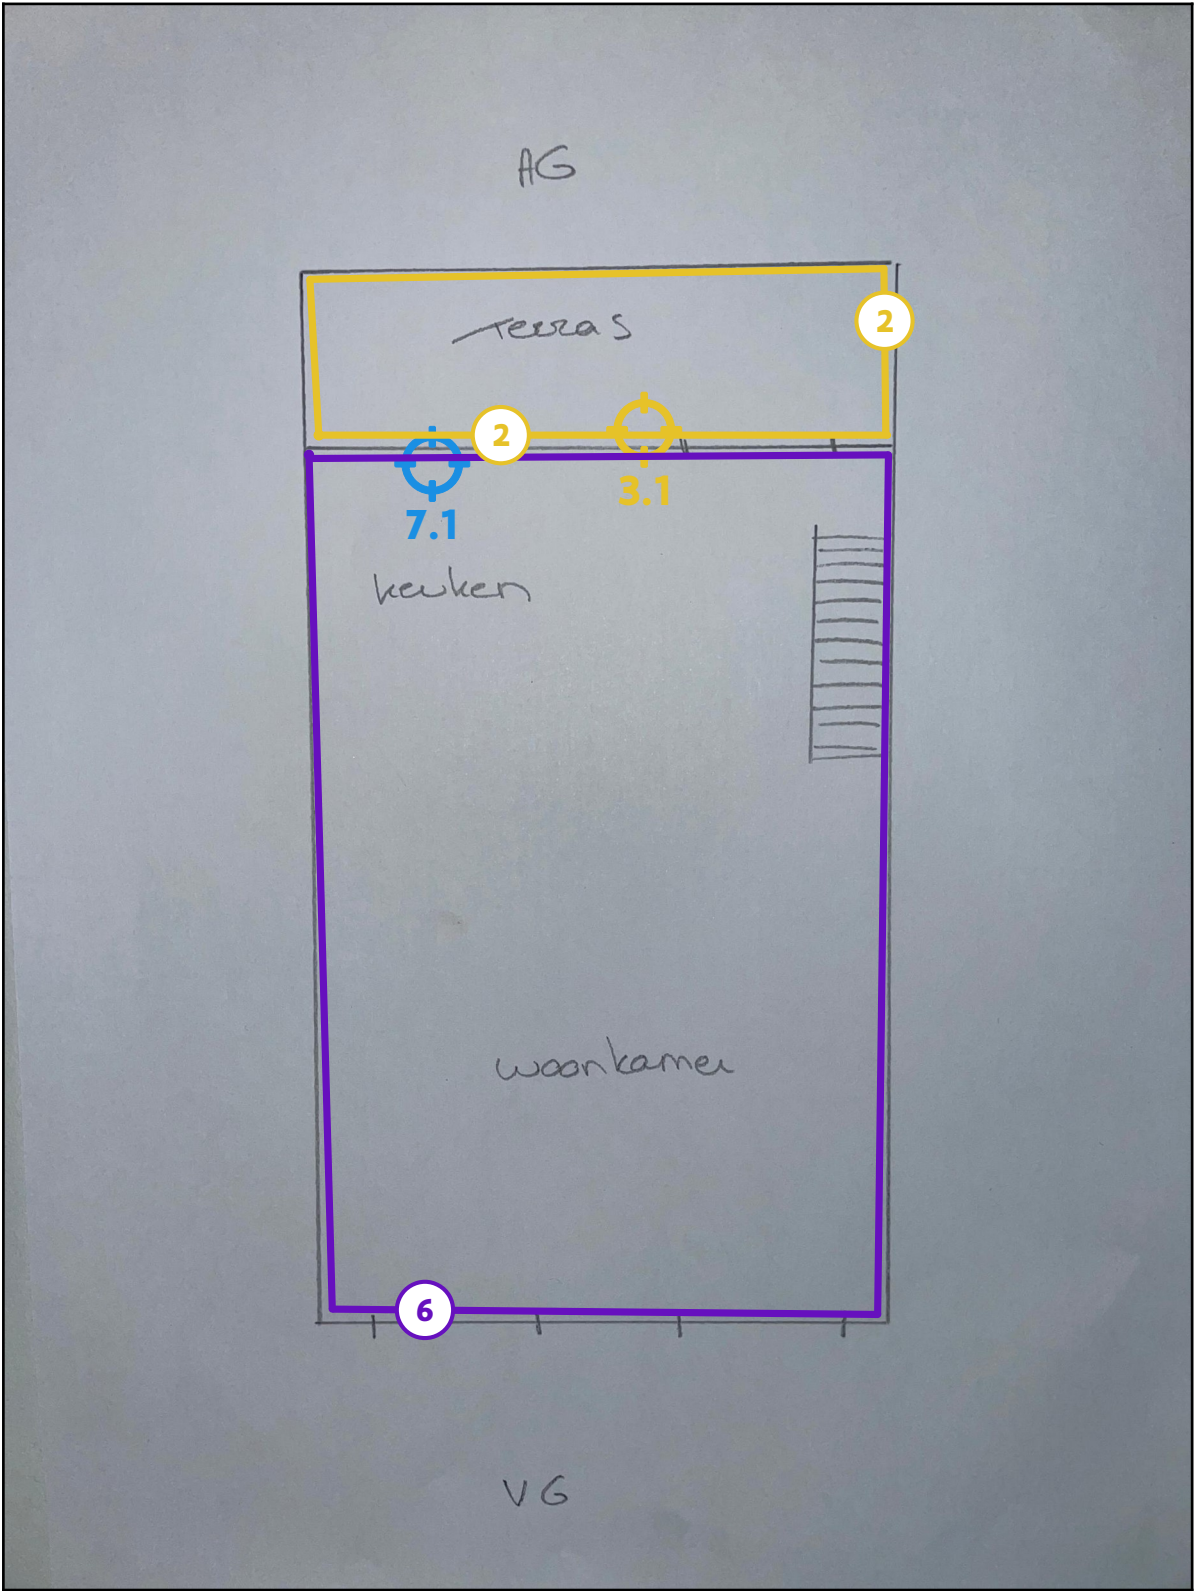
Plan 1.2: 1ste verdiep

| 2. Plat dak (terras) | Asbestmateriaal | Zorgvuldig beheren |
| 3. Crepi achtergevel | Asbestmateriaal | Zorgvuldig beheren |
| 6. Nieuw dak | Advies | - |
| 7. Muurpleister | Geen asbest | - |

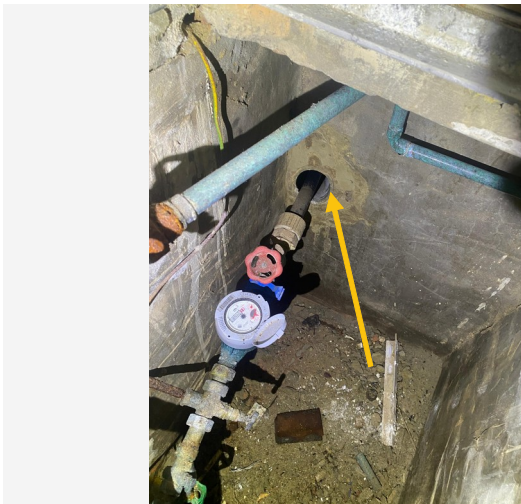
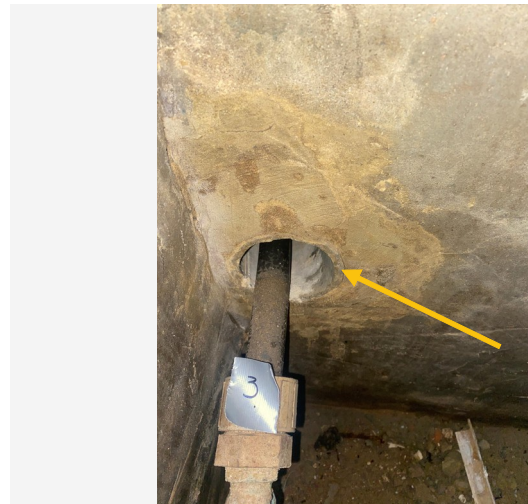
| Eindbeoordeling materiaalrisico | Zeer laag materiaalrisico en/of zeer lage kans op vezelvrijgave |

| Asbestsoort (vezeltype) | Crocidoliet aanwezig |
| Toestand van het materiaal | Onbeschadigd, niet verweerd |

| # | Type | Referentie | Resultaat |
|---|---|---|---|
| 1.1 | Puntmonster | 3 | Crocidoliet, Chrysotiel |

| Beschrijving | Asbestbuis |

| <b>Opmerking</b> | De buis bevindt zich in de put waar de waterleiding binnenkomt. De lengte is een inschatting aangezien het niet vast te stellen was hoe lang de buis is. |

- Zorg voor een veilig beheer. Vermijd het beschadigen van het asbestmateriaal. Controleer de toestand jaarlijks op wijzigingen.

- Eenvoudige handelingen: mag via doe-het-zelf of door werknemer(s) met opleidingsattest eenvoudige handelingen  
Hechtgebonden toepassingen mag men in principe zelf verwijderen, mits men de juiste maatregelen neemt. In dit geval best navraag doen bij het waterbedrijf in uw regio voor men deze toepassing wenst te verwijderen.

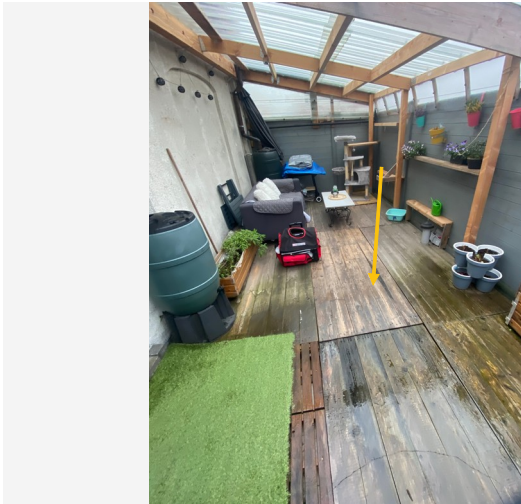
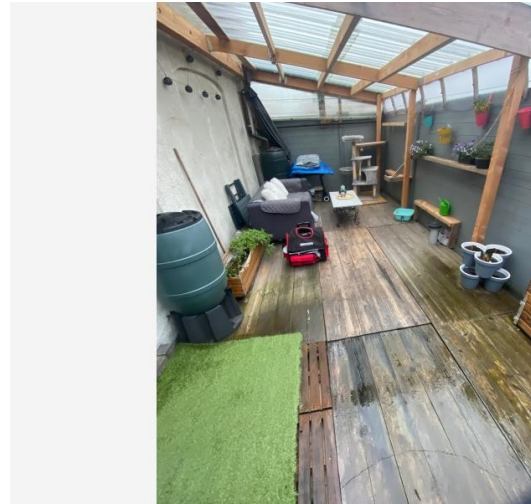
| Eindbeoordeling materiaalrisico | Laag materiaalrisico en/of verlaagde kans op vezelvrijgave |
| Opmerking | De roofing die terug te vinden is onder de houten vloer is asbestverdacht. |

| Beschrijving | Plat dak (terras) |

| <b>Opmerking</b> | <p>In het inspectieprotocol is een monstername van roofing verplicht om dit te identificeren als niet-asbesthoudend.</p> <p>Een monstername is echter niet mogelijk wegens kans op lekkage. De toepassing wordt als asbestverdacht beschouwd.</p> |

- Zorg voor een veilig beheer. Vermijd het beschadigen van het asbestmateriaal. Controleer de toestand jaarlijks op wijzigingen.
- Voer bijkomende staalname(s) uit.

- Eenvoudige handelingen: mag via doe-het-zelf of door werknemer(s) met opleidingsattest eenvoudige handelingen  
EH opgeleid personeel, roofing is gelijmd/gebrand en dus niet eenvoudig zelf te verwijderen. Best overlaten aan een dakwerker (dakwerker met 8u basisopleiding asbest).

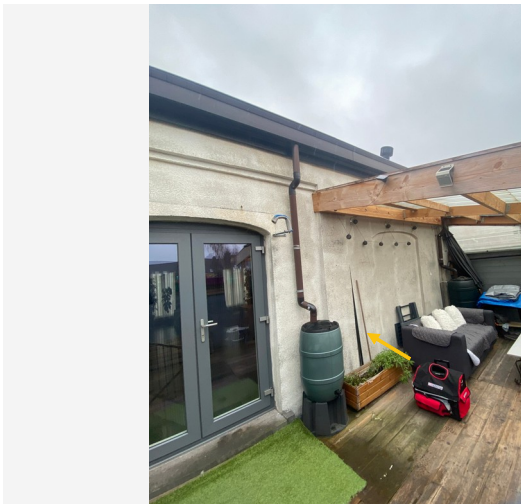
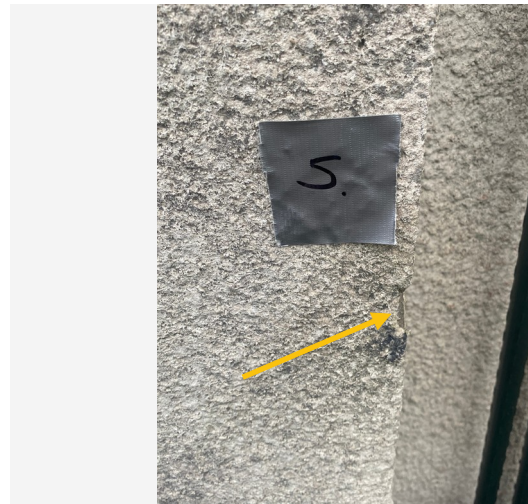
De volledige achtergevel dat uit crepi bestaat is asbesthoudend.

| Eindbeoordeling materiaalisico | Laag materiaalisico en/of verlaagde kans op vezelvrijgave |

| Toestand van het materiaal | Licht beschadigd, licht verweerd. Intact materiaal type Pical – asbestboard of categorie III 'gebondenheid' |

| # | Type | Referentie | Resultaat |
|---|---|---|---|
| 3.1 | Puntmonster | 5 | Chrysotiel |

| Beschrijving | Crepi achtergevel |

- Zorg voor een veilig beheer. Vermijd het beschadigen van het asbestmateriaal. Controleer de toestand jaarlijks op wijzigingen.

- Hermetische zone (erkend asbestverwijderaar)  
Crepi wordt verwijderd tot op de draagmuur, dit is een losgebonden toepassing en dient verwijderd te worden in een hermetische zone.

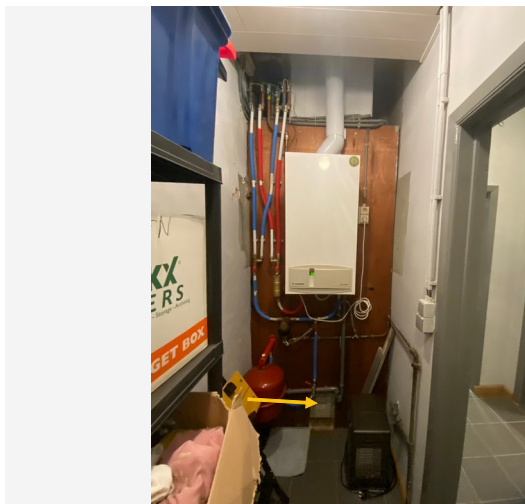
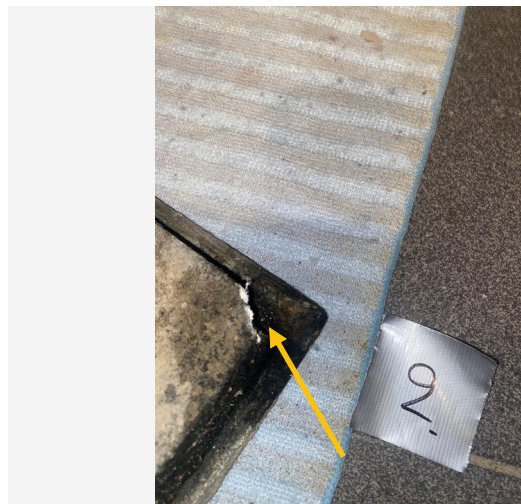
| Eindbeoordeling materiaalisico | Laag materiaalisico en/of verlaagde kans op vezelvrijgave |

| Asbestsoort (vezeltype) | Crocidoliet aanwezig |

| # | Type | Referentie | Resultaat |
|---|---|---|---|
| 4.1 | Puntmonster | 2 | Crocidoliet, Chrysotiel |

| Beschrijving | Roetklep |

- Zorg voor een veilig beheer. Vermijd het beschadigen van het asbestmateriaal. Controleer de toestand jaarlijks op wijzigingen.

- Eenvoudige handelingen: mag via doe-het-zelf of door werknemer(s) met opleidingsattest eenvoudige handelingen  
Draag eerst de juiste PBM's: (mondmasker ffp3, handschoenen, ...).  
Nadien onmiddellijk verpakken en afvoeren naar het containerpark als hechtgebonden asbestafval.

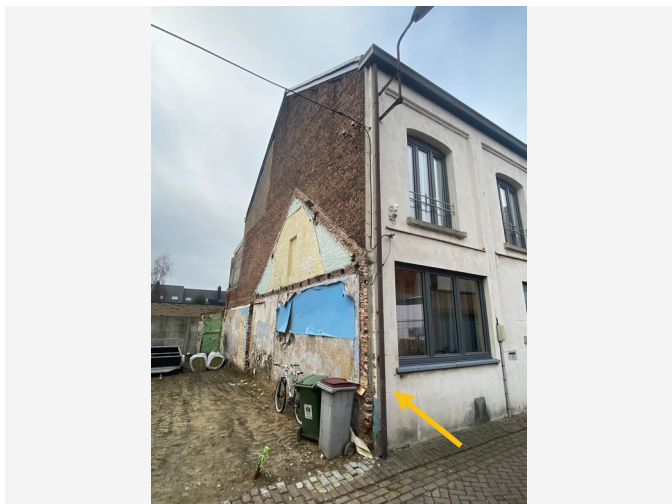
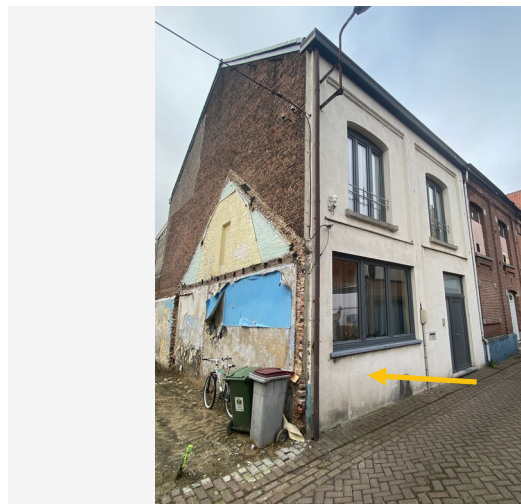
De volledige voorgevel dat uit crepi bestaat is asbesthoudend.

| Eindbeoordeling materiaalrisico | Laag materiaalrisico en/of verlaagde kans op vezelvrijgave |

| Toestand van het materiaal | Licht beschadigd, licht verweerd. Intact materiaal type Pical – asbestboard of categorie III 'gebondenheid' |

| # | Type | Referentie | Resultaat |
|---|---|---|---|
| 5.1 | Puntmonster | 4 | Chrysotiel |

| Beschrijving | Crepi voorgevel |

- Zorg voor een veilig beheer. Vermijd het beschadigen van het asbestmateriaal. Controleer de toestand jaarlijks op wijzigingen.

- Hermetische zone (erkend asbestverwijderaar)  
Het pleisterwerk wordt verwijderd tot op de draagmuur, dit is een losgebonden toepassing en dient verwijderd te worden in een hermetische zone.

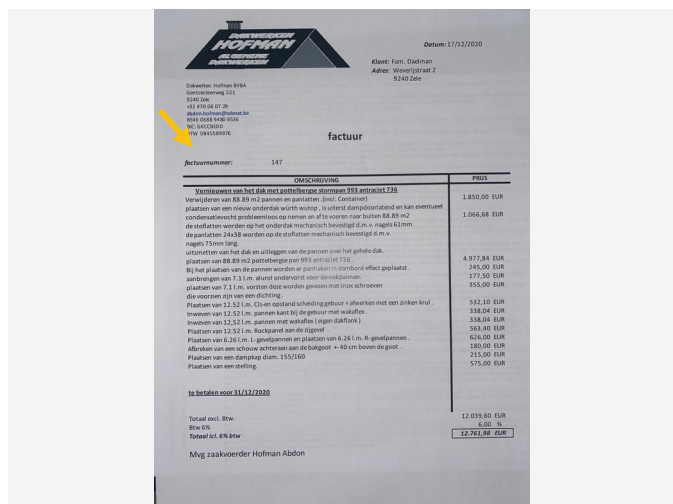
## Fiche 6: Nieuw dak

Nieuw dak geplaatst in 2020 (zie bijlage).

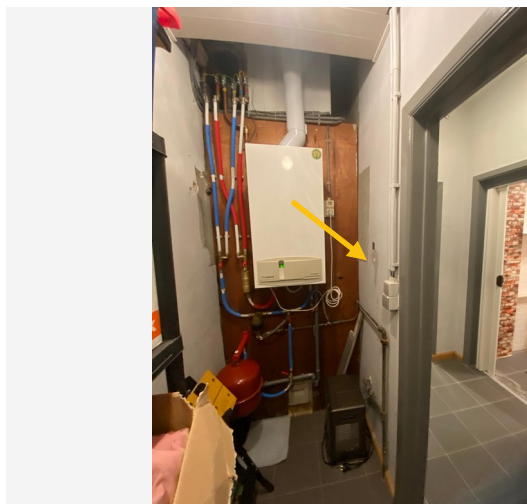
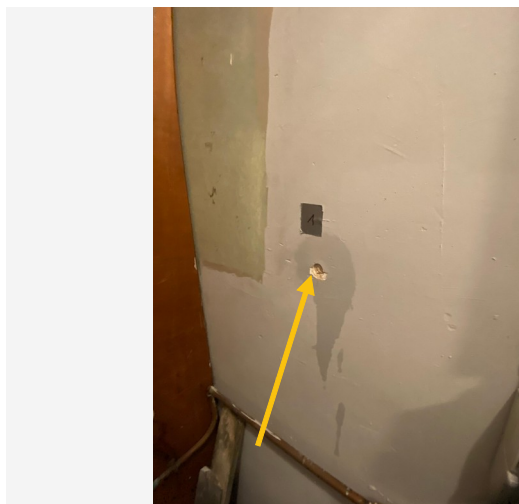
Geen asbest

| # | Type | Referentie | Resultaat |
|---|---|---|---|
| 7.1 | Mengmonster | 1 | Geen asbest |

| Beschrijving | Muurpleister |

| <b>Opmerking</b> | De plafonds in de hele woning zijn voorzien van valse wanden waardoor staalname niet mogelijk was. |
